O dwóch konserwacjach piętnastowiecznego obrazu "Ogród Mistyczny" z Gościeszyna

Ochrona Zabytków 16/3 (62), 39-44

1963

O DWÓCH KONSERWACJACH PIĘTNASTOWIECZNEGO OBRAZU „OGRÓD MISTYCZNY” Z GOŚCIESZYNA

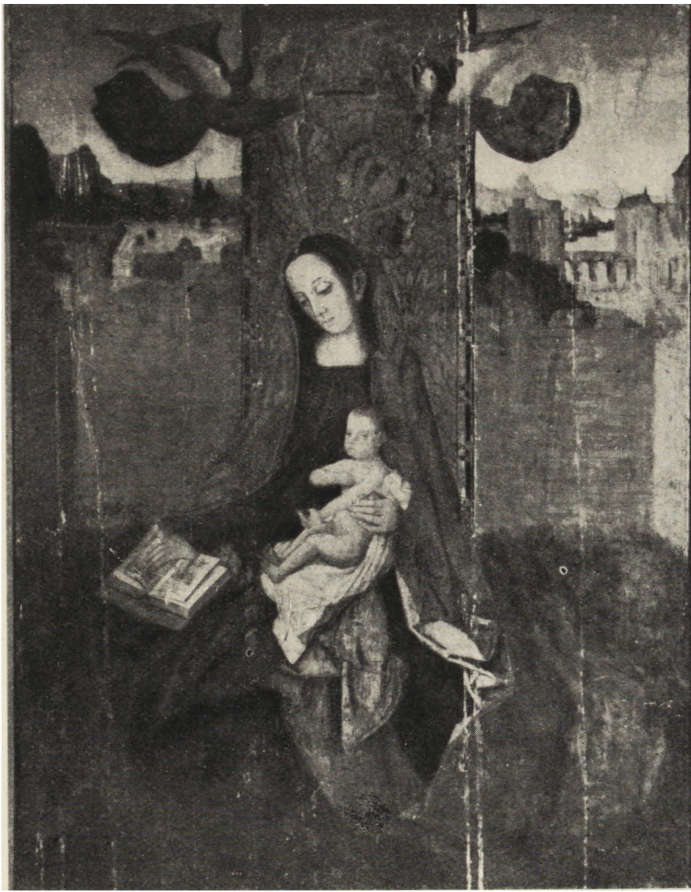
1

Stan zachowania obiektu przed ostatnią konserwacją przedstawiał się następująco: obraz o wymiarach 80,5×106,7 cm ujęty był w prostą drewnianą ramę, połączoną z drewnianą kratownicą przytwierdzoną śrubami do nowszych desek odwrocia. Lico obrazu było zawalowane osłepłym werniksem i zachłapane wapnem. Warstwa malarska z widocznymi licznymi reperacjami i przemalowaniami odstawała wraz z zaprawą od podłoża, tworząc liczne pęcherze o silnie podwiniętych brzegach. Pęcherzom towarzyszyły ubytki warstwy malarskiej wraz z zaprawą. Ponadto na powierzchni były widoczne wzdłużne zadrapania, wywołane tarciami lin, służących do podnoszenia i opuszczania obrazu w ołtarzu (ryc. 1, 5, 7, 12).

Ryc. 1. Gościeszyn, Ogród Mistyczny, stan przed konserwacją

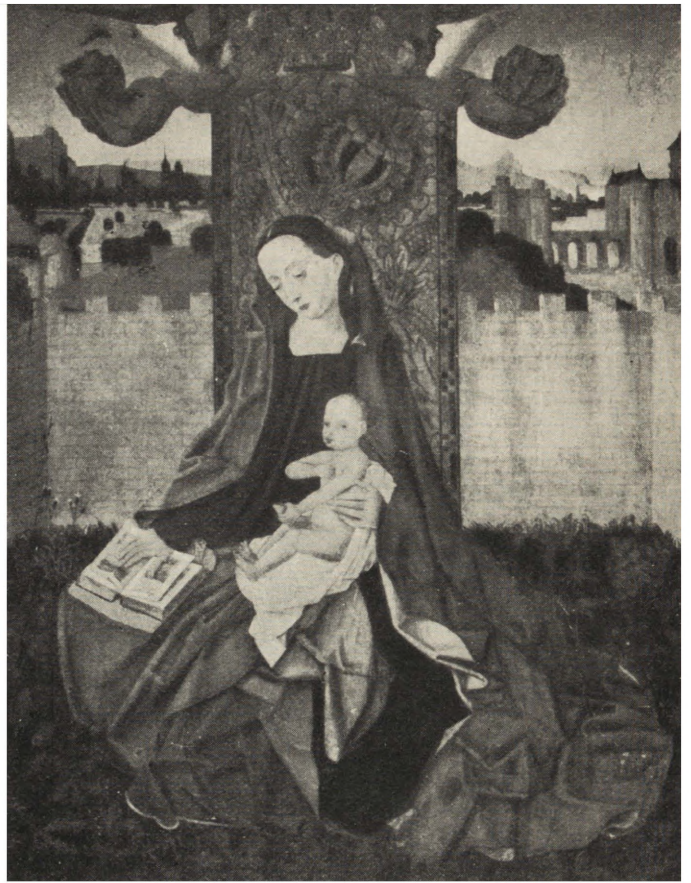
2

Ryc. 2. Gościeszyn, Ogród Mistyczny, stan po konserwacji

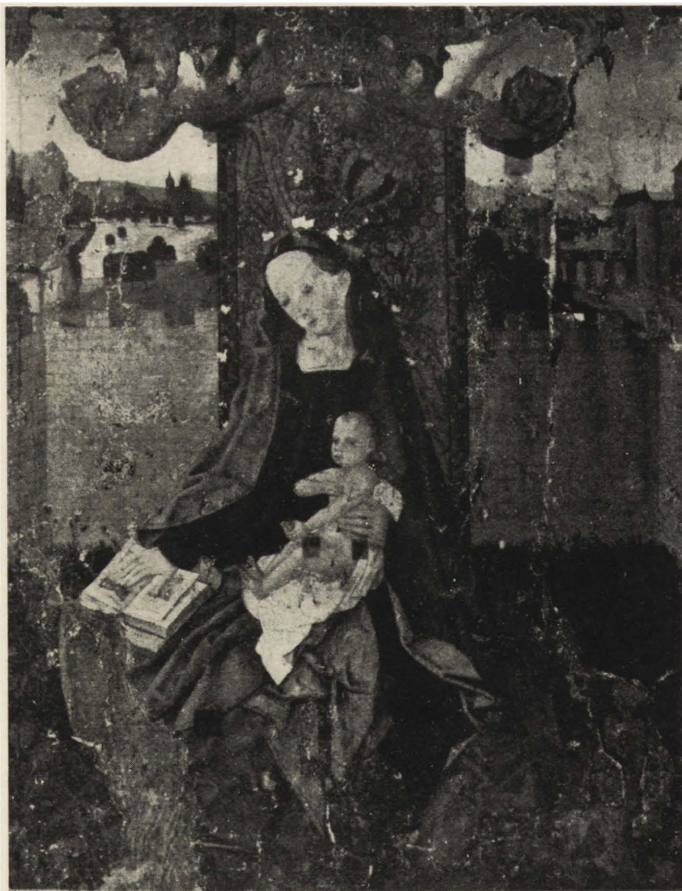
3

Ryc. 3. Gościeszyn, Ogród Mistyczny, stan po zdjęciu przemałowań

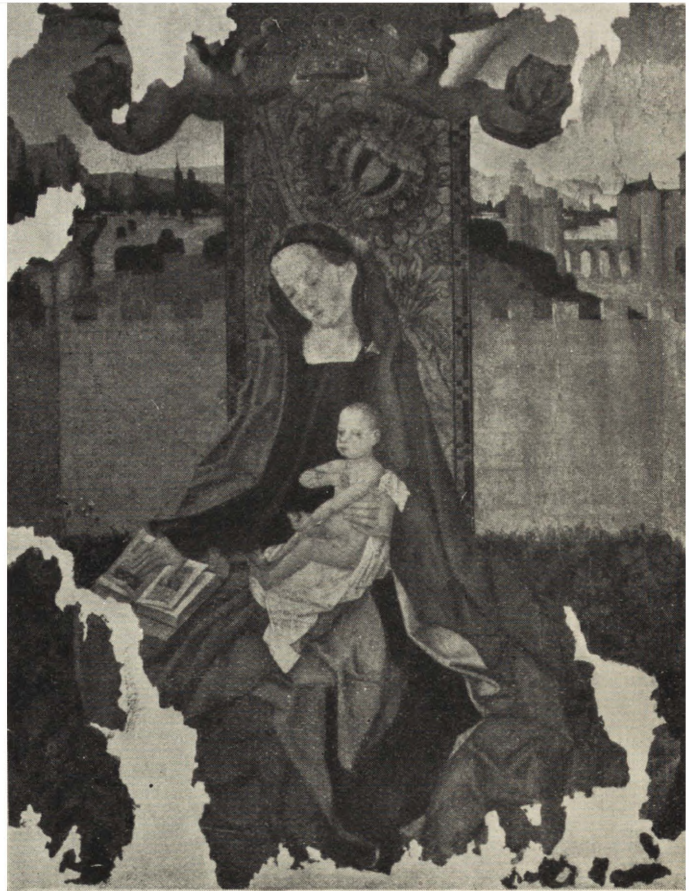
4

Ryc. 4. Gościeszyn, Ogród Mistyczny, stan po punktowaniu

Zupełnie zniekształcona została postać Dzieciątka (ryc. 4, 7). Maksimum nieudolności wykazał malarz w rekonstrukcji draperii. Dowolnie przemalowując zachowane partie szat, zagubił logiczną budowę fałdów oraz części ubioru. I tak np. szarą futrzaną podszewkę niebieskawej sukni Marii, odwijającą się na kolana, potraktował jako luźną draperię zwisającą swobodnie z kolan, powiększył ją przez domalowanie partii z prawej strony, a w miejscu odgięcia futra domalował drobne frędzle. Skrzydła anioła z lewej strony zrekonstruowano bez znajomości formy (ryc. 1). Ponadto obraz nieco powiększono od góry (porównaj ryc. 5, 6).

Drobne uszkodzenia powierzchni malowidła wypunktowano techniką gwaszową. Przy punktowaniu uszkodzeń warstwy malarskiej uwzględniono wzmocnienie rysunku twarzy Marii. Rekonstrukcje brakujących partii wykonano techniką temperową. Powierzchnię malowidła pokryto werniksem mastyksowym. W maju 1960 r. obraz przewieziono do Gościeszyna.

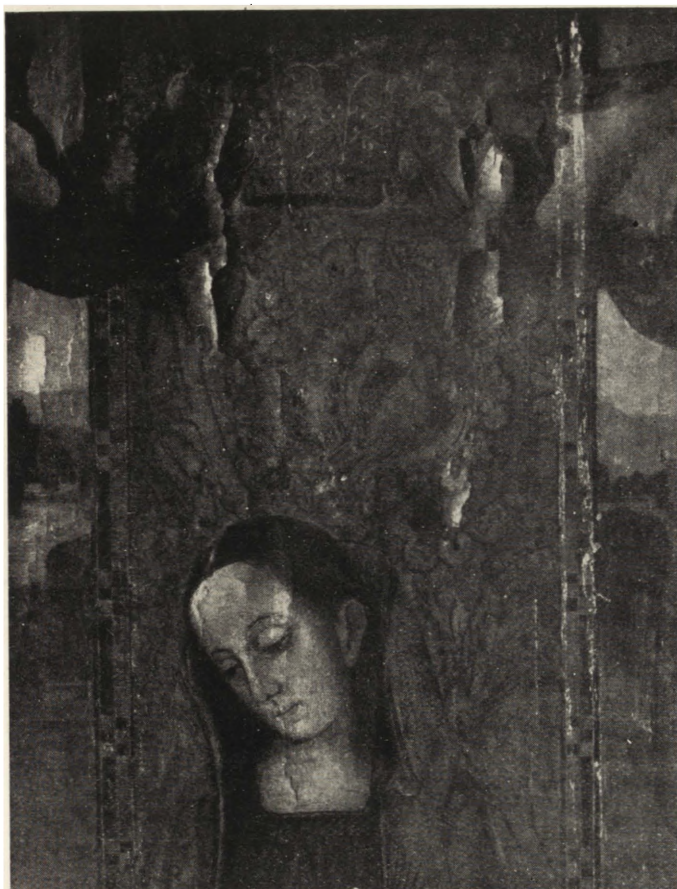
5

Przy bliższej obserwacji zauważono w ubytkach, m. in. nad głową aniołka, nowe płótno wskazujące na przeniesienie malowidła z gruntem na nowe podobrazia (ryc. 5). Szczegółowe przebadanie obiektu, wykonanie analiz laboratoryjnych oraz zdjęć w promieniach podczerwonych i UV pozwoliło na odtworzenie przebiegu poprzedniej konserwacji, określenie przyczyn postępującego niszczenia obiektu oraz ustalenie wytycznych postępowania konserwatorskiego.

Ryc. 5. Gościeszyn, Ogród Mistyczny, fragment, stan przed konserwacją

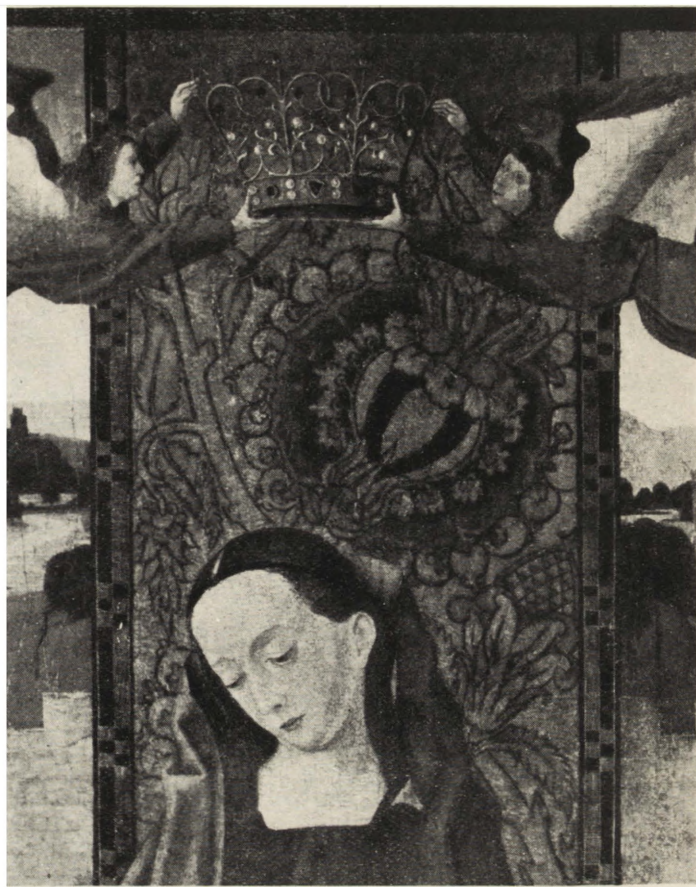
6

Ryc. 6. Gościeszyn, Ogród Mistyczny, fragment, stan po konserwacji

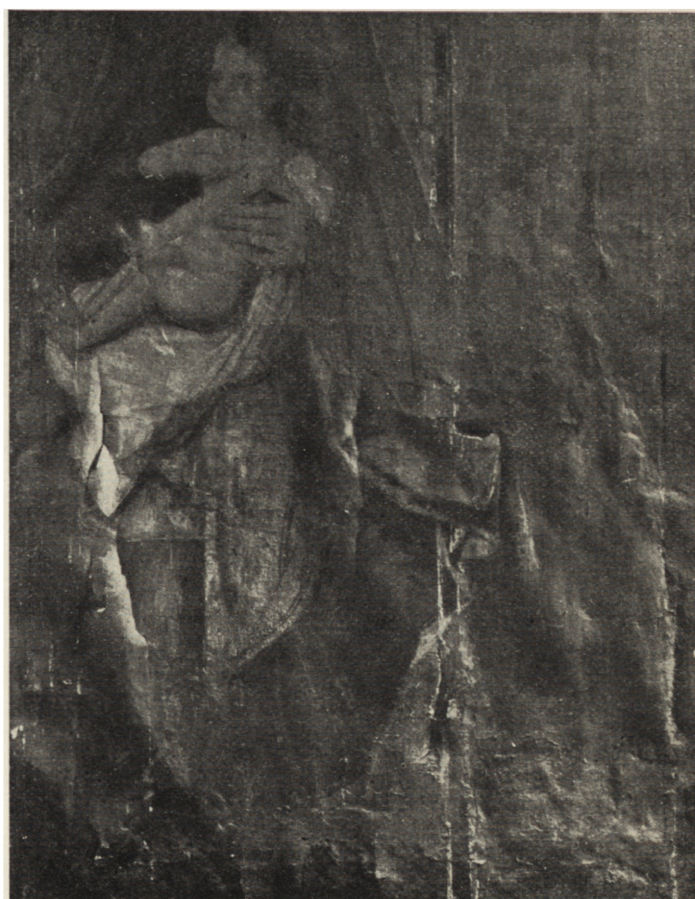
7

Ryc. 7. Gościeszyn, Ogród Mistyczny, fragment, stan przed konserwacją

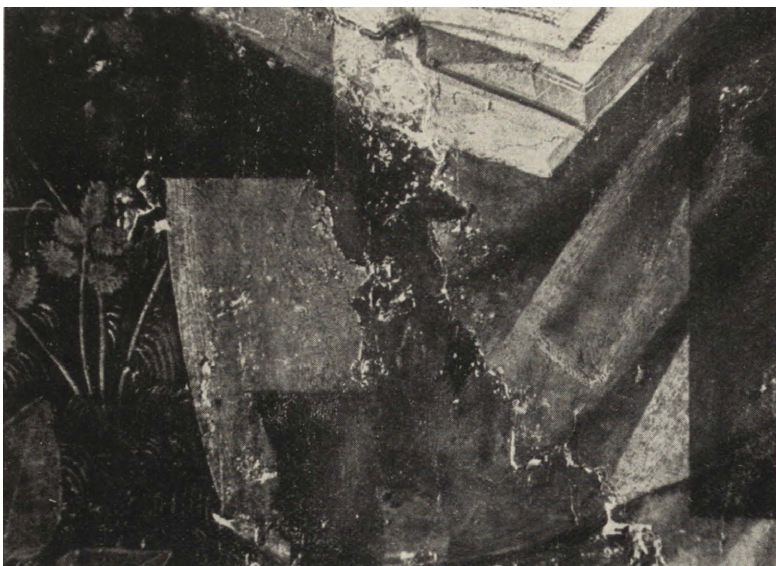
Ryc. 8. Gościeszyn, Ogród Mistyczny, fragment, stan w czasie zdejmowania przemalowań. Widoczny kit

Płytę drewnianą i kolejne warstwy sklejkę usuwano przez odcinanie małych kawałków, pozostawiając gwoździe i śruby, których główki tkwiły pod warstwą obłogu (ryc. 11). Płótno w partiach nie związanych z gruntem wycinano kawałkami, w miejscach silniejszego związania wysnuwano poszczególne nitki. Warstwę kleju usuwano na sucho małymi kawałeczkami (ryc. 9). Po całkowitym oczyszczeniu zaprawy, widoczne partie kitów zabarwiono dla lepszej czytelności ich usytuowania (ryc. 10). Na tak przygotowane odwrocie naklejono prowizorycznie masą woskowo-żywiczną, bez wprasowywania, ze względu na nierówności powierzchni, rozpięte na krosnach płótno lniane. Zdjęto zabezpieczenia z lica obrazu i przystąpiono do wstępnego oczyszczania powierzchni, usuwając przemalowania woskowe oraz oczyszczając partie wokół kitów (ryc. 8).

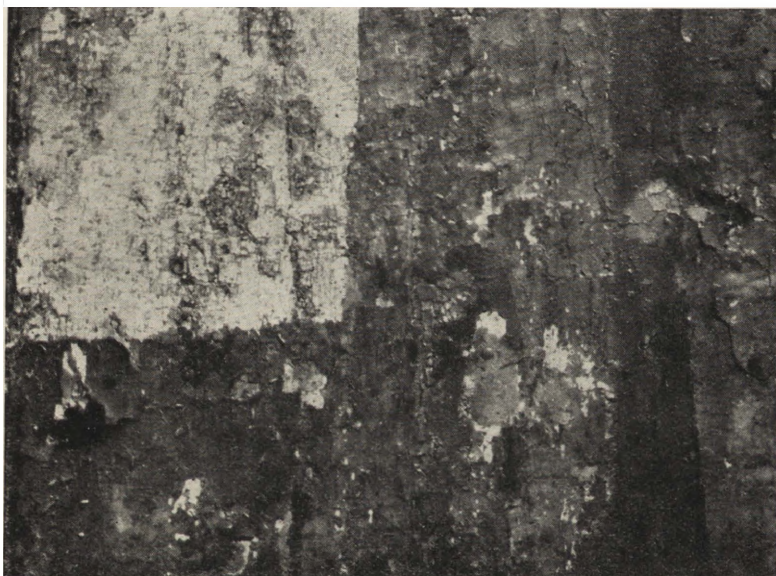
Ryc. 9. Gościeszyn, Ogród Mistyczny, odwrocie, fragment, stan w czasie usuwania kleju dublażowego

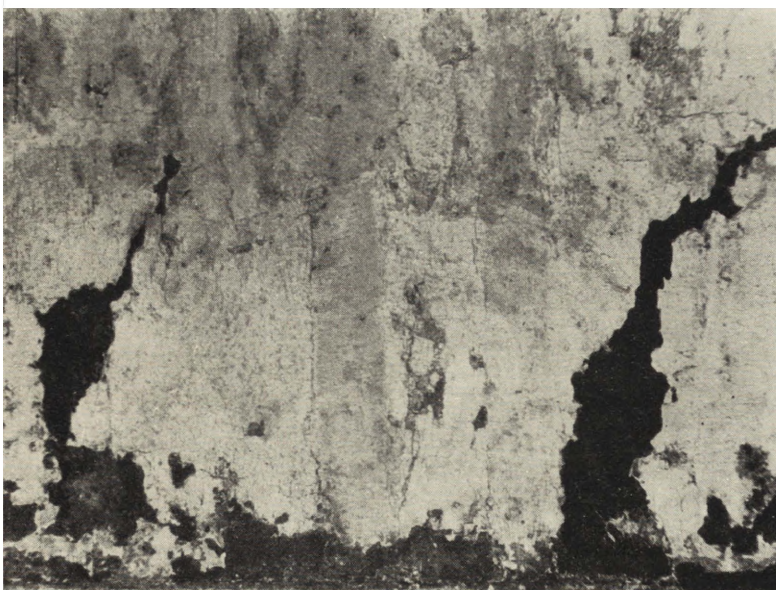
³ W środkowej partii obrazu pod gruntem w miejscach łążeń pierwotnych desek zachowały się dwa wąskie pasy płótna lnianego (ryc. 10).

Ryc. 10. Gościeszyn, Ogród Mistyczny, odwrocie, fragment, widoczne pasy pierwotnego płótna i kity

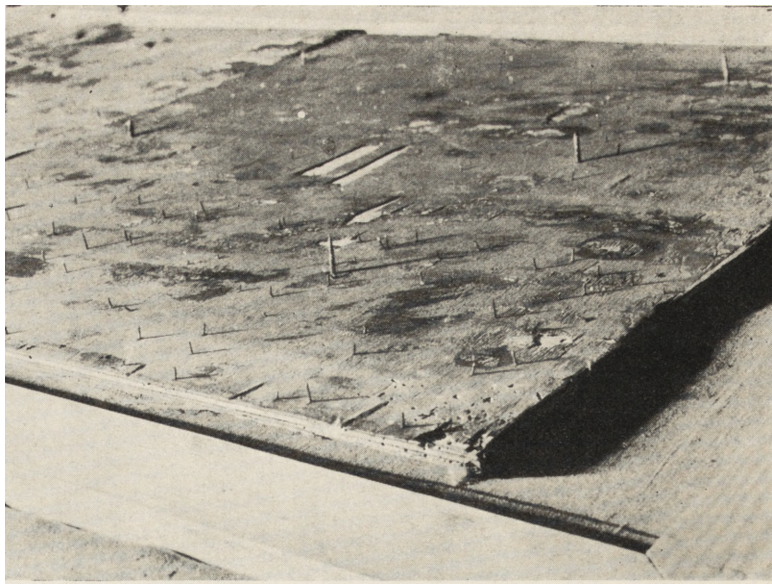
Przebieg pierwszej konserwacji. Jako podobrazie zastosowano płytę, skonstruowaną w następujący sposób: na płytę z czterech desek naklejano warstwę sklejkę przybijając każdą z nich gwoździami. Po naklejeniu ostatniej warstwy, oprócz gwoździ wkręcono kilkanaście śrub, przechodzących przez sklejkę do deski (ryc. 11). Następnie naklejono warstwę obłogu i wreszcie płótno lniane o gęstości 13 nitek na 1 cm. Płytę połączono z ramą i kratownicą. Z obrazu zestrugano pierwotną deskę aż do zaprawy⁴. W miejsca uszkodzeń wprowadzono kity kredowe zakładane od odwrocia, brzegami zachodzące na pierwotną zaprawę. Tak spreparowany obraz naklejono na płytę klejem glutynowym. Drobniejsze uszkodzenia zakitowano od strony licowej. W końcowej fazie prac wykonano techniką temperową pełną rekonstrukcję malarską, przemalowując jednocześnie wszystkie niemal partie obrazu.

Ryc. 11. Gościeszyn, Ogród Mistyczny, usuwanie sklejki

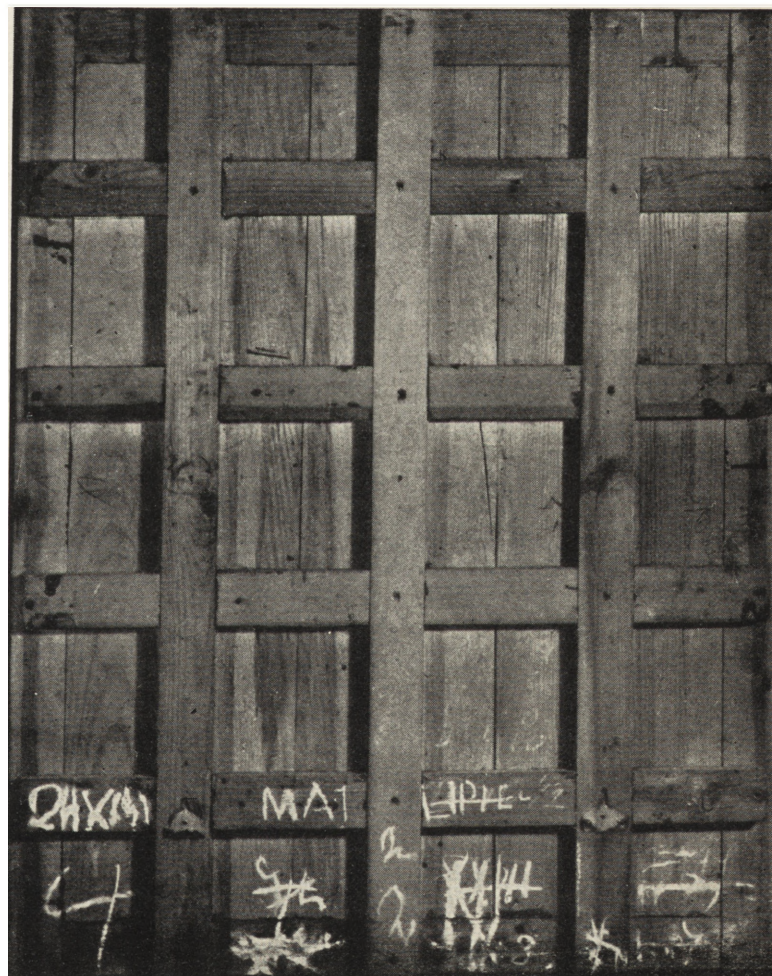
Ryc. 12. Gościeszyn, Ogród Mistyczny, odwrocie, stan przed konserwacją
