Jeżów, dwór renesansowy

Ochrona Zabytków 16/3 (62), 61-63

1963

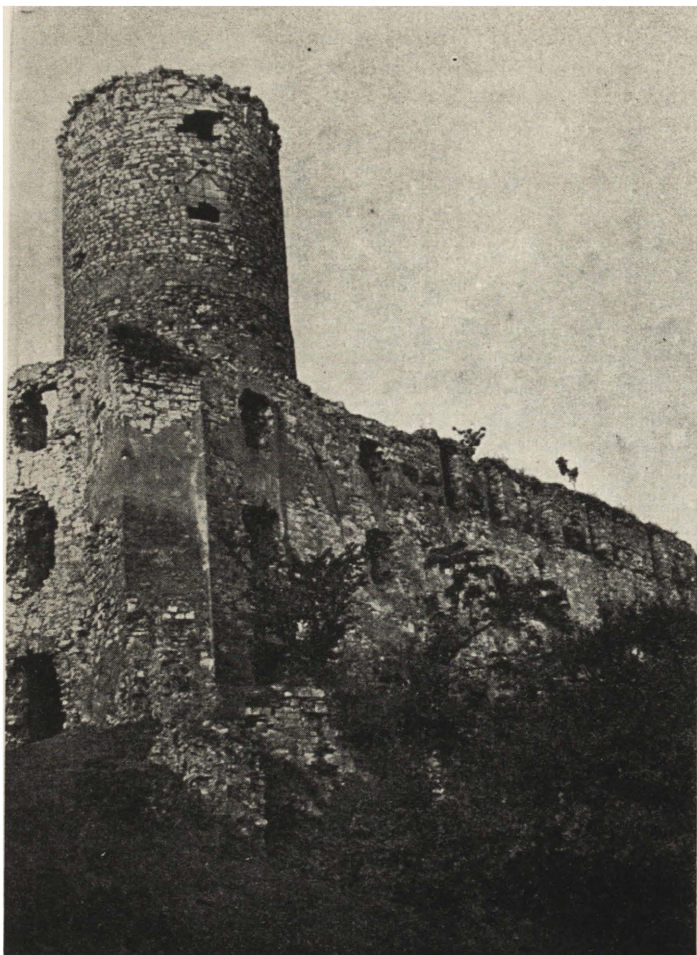
Ryc. 1. Lipowiec, ruiny zamku (Fot. PKZ Kraków)

Lipowiec, ruiny zamku

Średniowieczny zamek, murowany z miejscowego łamanego wapienia jurajskiego na zaprawie wapienno-piaskowej, od końca XVIII w. jest w ruinie (ryc. 1). Badania architektoniczne wykonał mgr inż. arch. J. Frazik, dokumentację historyczną — mgr O. Zagórowski, metodę konserwacji ruin opracowała mgr inż. arch. W. Łopatowa, projekt architektoniczno-konserwatorski — mgr inż. arch. L. Stachowski — PKZ Oddział Krakowski.

Dotychczas (od 1961 r.) odgruzowano zasypane części ruin, zabezpieczono korony murów oraz zabezpieczono i częściowo zrekonstruowano zewnętrzny obwód murów przygródka. W obrębie zamku odsłonięto spod gruzu wiele dobrze zachowanych kolebkowych sklepień piwnic, parteru i I p. jak również wiele fragmentów ceramiki gotyckiej, renesansowej i późniejszej. Odsłonięto również poziom pierwotnego brukowanego dziedzińca zamkowego. W skrzydle północnym ułożono nową posadzkę ceglana, wykonaną na podstawie odnalezionych fragmentów pierwotnej oraz częściowo zrekonstruowano klatkę schodową z XVII w. w narożniku południowo-wschodnim.

Przy zabezpieczaniu korony murów zamku zastosowano metodę następującą: po zdjęciu rozluźnionych wierzchnich warstw muru wykonuje się izolację poziomą przy użyciu wodoodpornego materiału na bazie bitumicznej (Abizol). Następnie rekonstruuje się rozebrane wierzchnie warstwy muru w układzie, ściśle według sporządzonej uprzednio inwentaryzacji fotograficznej, ukazującej stan przed rozbiorą. Uwzględnia się przy tym drobne uzupełnienia wątku, jakie zaleca projektant, wrysowując je bezpośrednio na planszach fotograficznych. Metoda ta, spełniając postulaty konserwatorskie pod względem technicznym, jest również zadowalająca w zakresie wymogów plastycznych. Wcześniej zastosowano ją przy zabezpieczaniu ruin zamku w Ogródzieńcu (mgr inż. arch. W. Łopatowa, PKZ Oddz. Krakowski).

Rekonstruowane partie murów przygródka, wykonane w analogicznym materiale i układzie wątku kamiennego, odgranicza się od pierwotnych za pomocą pasków z blachy cynkowej, ułożonej płasko w spoinach. Części zrekonstruowanych nie wyprowadzano do pełnej wysokości. Korona ich potraktowana jest jako linia prosta.

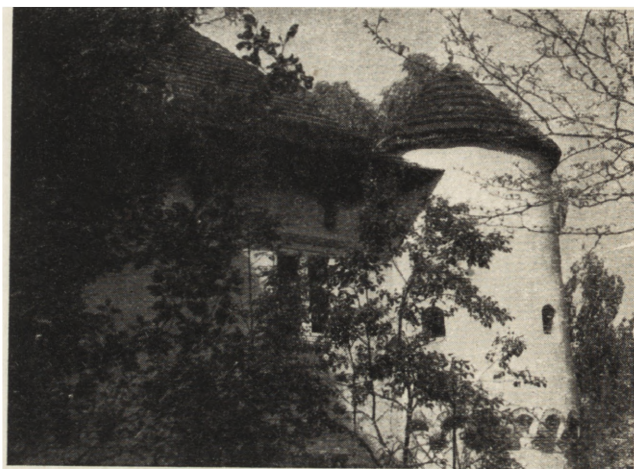
Ryc. 2. Jeżów, dwór renesansowy, widok od południa (fot. PKZ Kraków)

Jeden z nielicznie zachowanych murowanych szlacheckich dworów piętrowych (ryc. 2). Zbudowany w dwóch fazach w ciągu pierwszej połowy XVI w. (do r. 1544) z miejscowego łamanego piaskowca na zaprawie wapienno-piaskowej ze znaczną domieszką gliny. W ciągu XIX w. był dwukrotnie odnawiany. Remont konserwatorski w latach 1957—1962 przeprowadził Oddział Krakowski PKZ (dokumentacja historyczno-konserwatorska — mgr M. Dayczak, badania architektoniczne — inż. arch. K. Nawoik, projekt architektoniczno-konserwatorski — mgr inż. arch. J. Ptak).

Stan zachowania dworu w 1957 r. był bardzo zły: zawilgocenie murów, spękanie ścian, zniszczona więźba dachowa i pokrycie oraz drewniane stropy. Sylwetę szpeciła drewniana nadbudowa baszty, znaczne obniżenie dachu oraz drewniana

przybudówka z końca XIX w. od wschodu. Zmienione były również, w większości, pierwotne obramienia okienne. Rezultatem ostatniej odbudowy było odtworzenie pierwotnego charakteru bryły przez podwyższenie, obniżonej w XIX w., korony murów głównego korpusu i baszty. Dach został znacznie podwyższony. Zachowano jednak zabytkowe elementy dawnej konstrukcji, jak pierwotną długość kalenicy, kąty okapów oraz drewniane wsporniki. Dobudówka od wschodu została rozebrana. Przywrócono dawne proporcje otworom okiennym parteru. Na piętrze w wielkiej sali od północy usunięto gotycyzujące przezrocza z XIX w., wprowadzając, na podstawie śladów po wyjętych węgarach, obramienia kamienne, nawiązujące w ogólnych formach do renesansowych, zachowanych od południa i zachodu. Jedno przezrocze gotycyzujące pozostawiono od zachodu jako ślad dawnej konserwacji. Ganek na podmurówce przed głównym wejściem od północy zrekonstruowano na ogół w oparciu o stan z XIX w. Ze względu na brak śladów, wskazujących na pierwotne położenie schodów na piętro, przeznaczono podobnie jak w okresie przed konserwacją — izbę północno-wschodnią parteru na sień. Drewniane schody drabiniaste z XIX w. zastąpiono żelbetowymi z okładziną i balustradą drewnianą. Takie rozwiązanie układu komunikacyjnego podyktowane zostało względami praktycznymi. Należy jednak liczyć się z możliwością pierwotnego połączenia z piętrzem za pośrednictwem zewnętrznych schodów drewnianych, umieszczonych przypuszczalnie przy prawie bezokiennej elewacji wschodniej. W północnych pomieszczeniach parteru oraz nad całym piętrzem zrekonstruowano stropy drewniane. W bieżącym roku przystępuje się do prac konserwatorskich przy malowidłach wnętrza. Prace nad uporządkowaniem otaczającego terenu są w stadium opracowania.
