Piotr Rudniewski, Mieczysław Samborski

Problemy związane z pracami konserwatorskimi przy kaplicy św. Trójcy na zamku w Lublinie

Ochrona Zabytków 21/3 (82), 15-30

1968

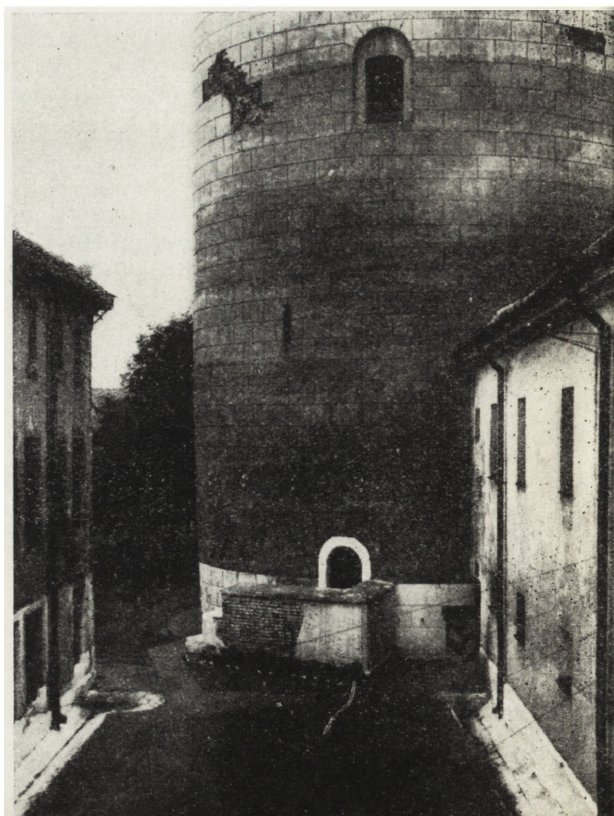
2. Lublin, donjon na zamku, stan ok. 1920, widoczny system odprowadzania wód opadowych (fot. archiwum IS PAN)

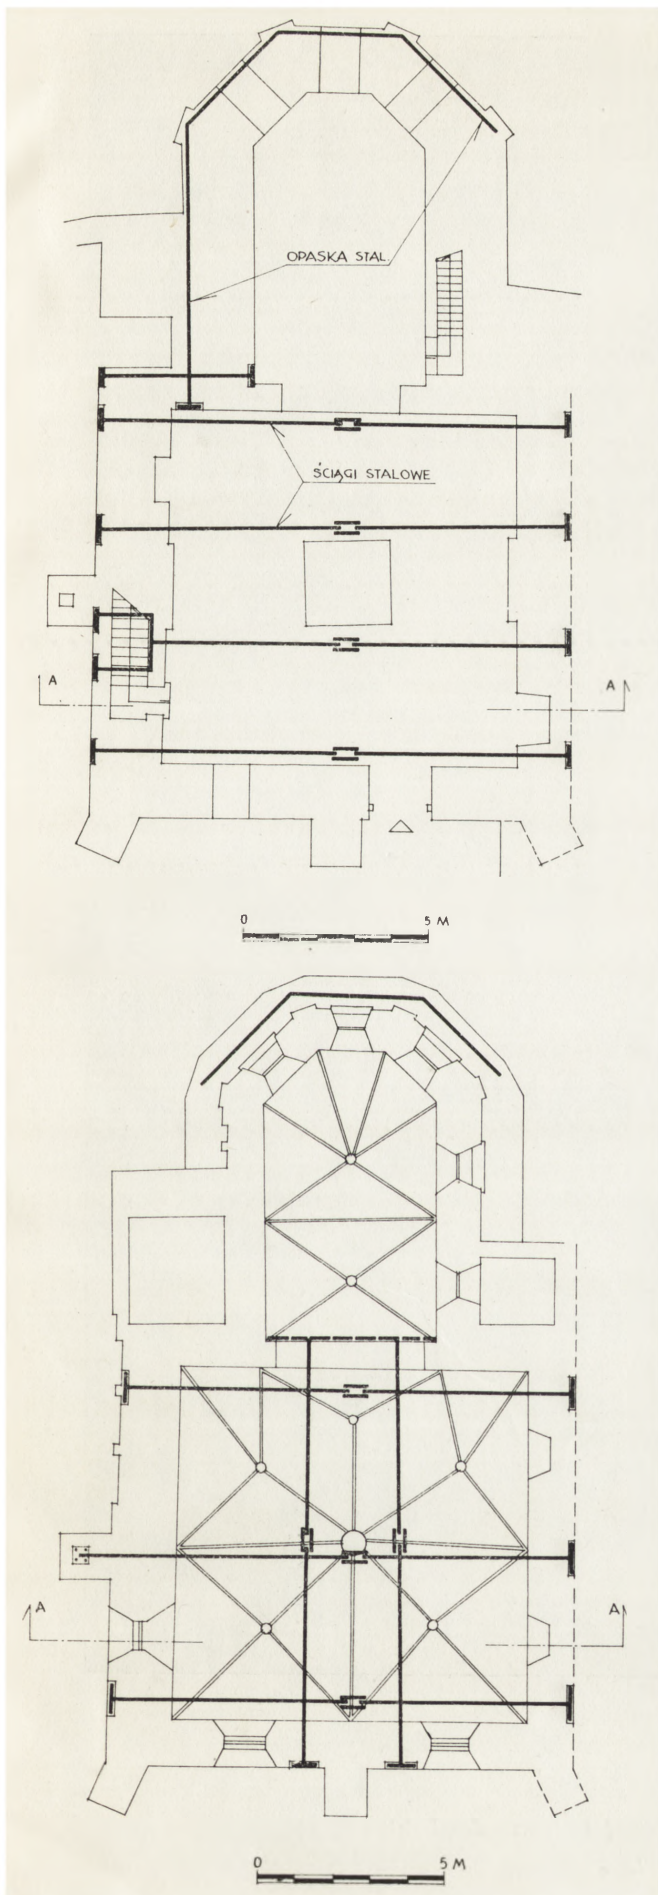
3. Lublin, Kaplica zamkowa, rzut przyziemia, rozmieszczenie ściągów założonych w poziomie stropów (rys. M. Samborski)

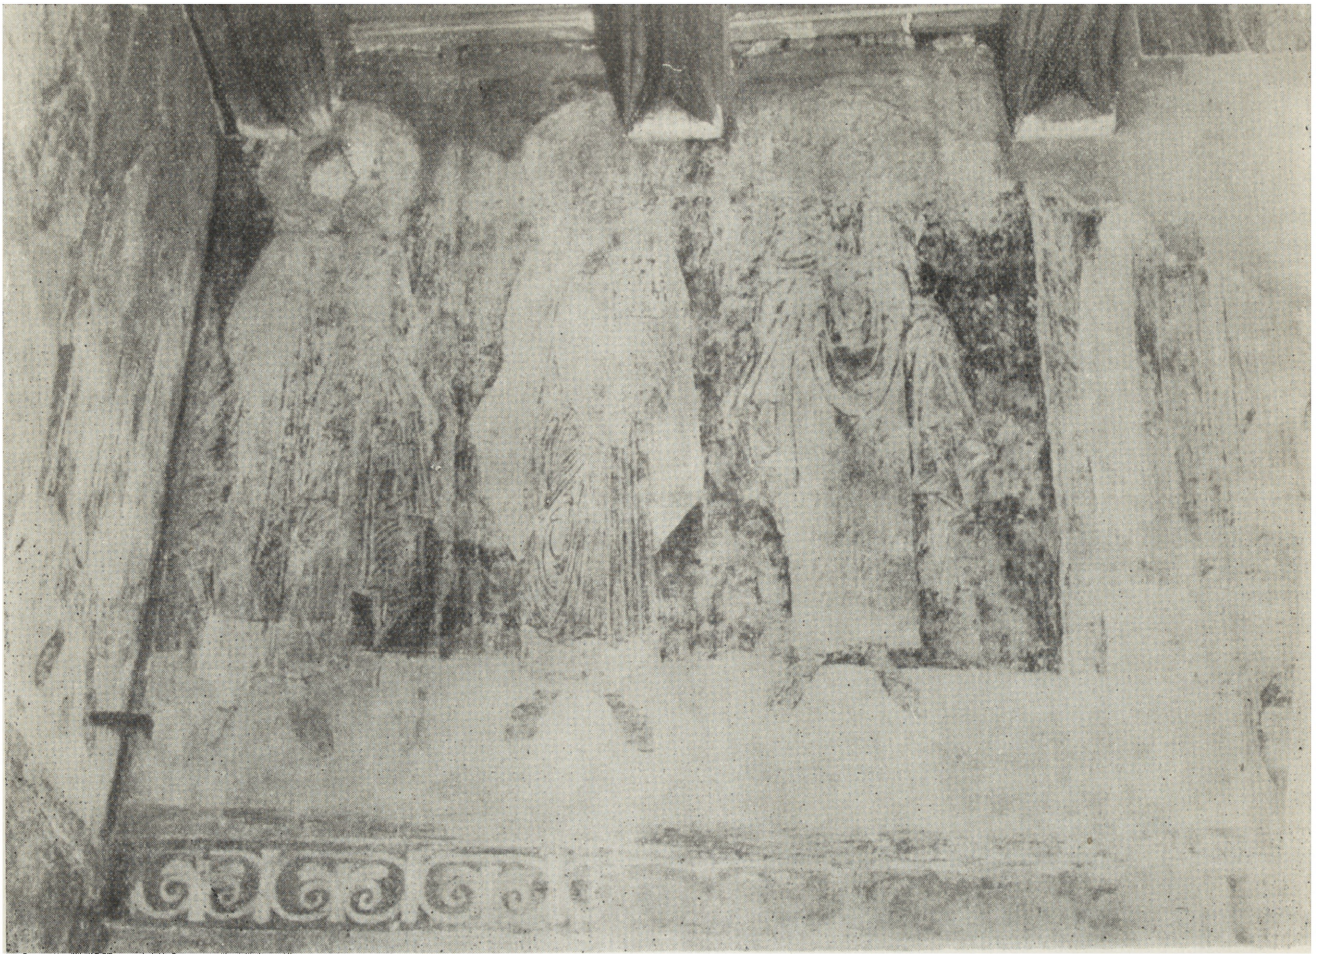
6. Lublin, kaplica zamkowa, fragment malowidła pod chórem na północnej ścianie nawy, stan przed konserwacją, 1955, zmniejszenie czytelności wywołane nalotami krystalicznymi (fot. PKZ)

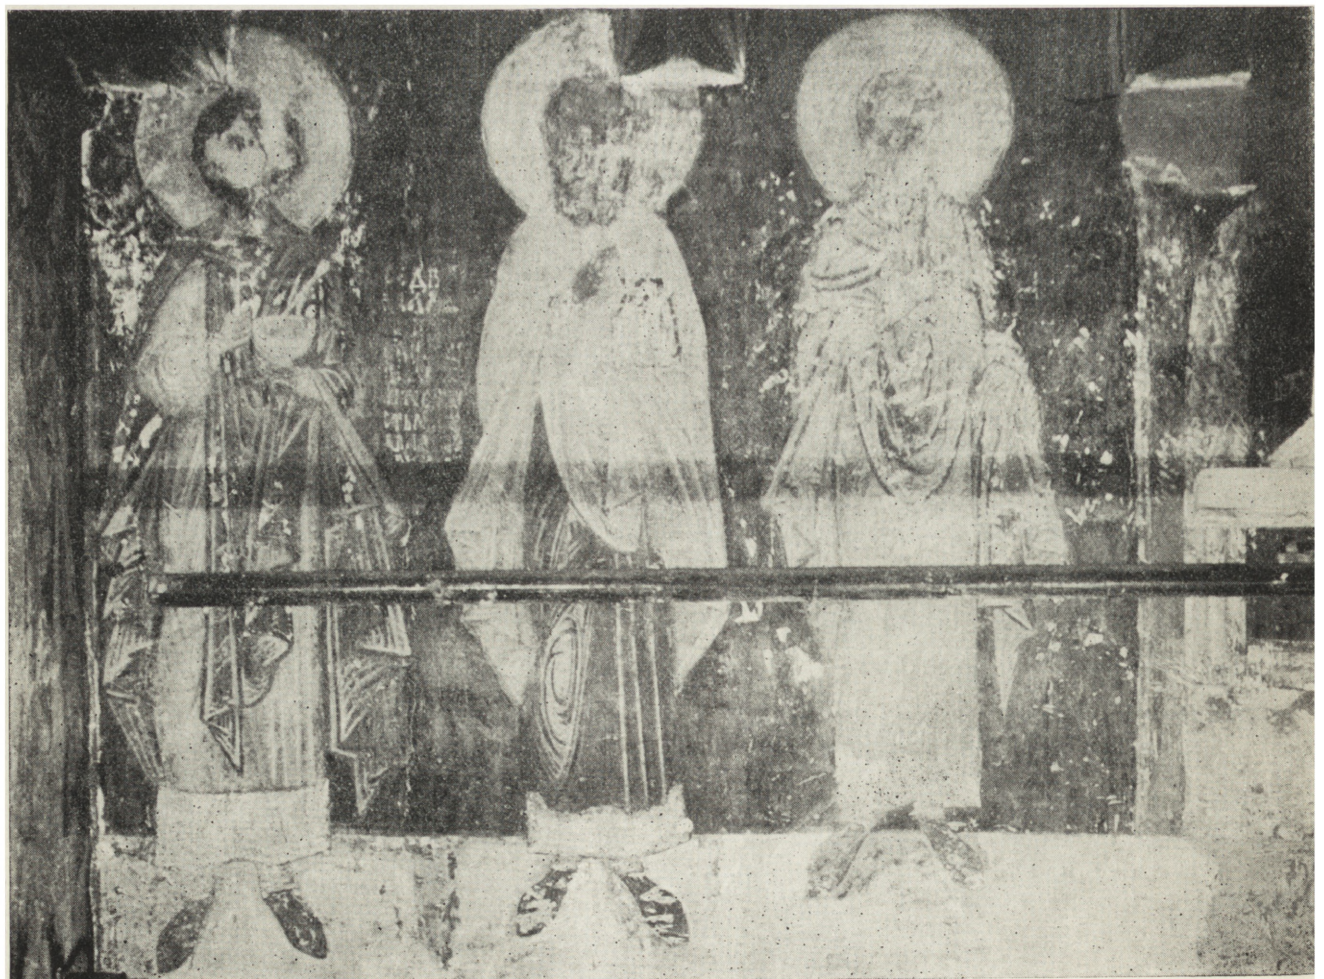
7. Lublin, kaplica zamkowa, fragment malowidła pod chórem na północnej ścianie nawy, w trakcie prac konserwatorskich, 1955, po usunięciu nalotów krystalicznych (fot. J. Szandomirski)

- 1) mechaniczne oczyszczenie powierzchni malowideł, głównie w partiach oryginału, z pokrywających je nalotów (il. il. 6, 7),
- 2) usunięcie z powierzchni malowideł występujących lokalnie przemalowań, pochodzących z poprzednich restauracji,

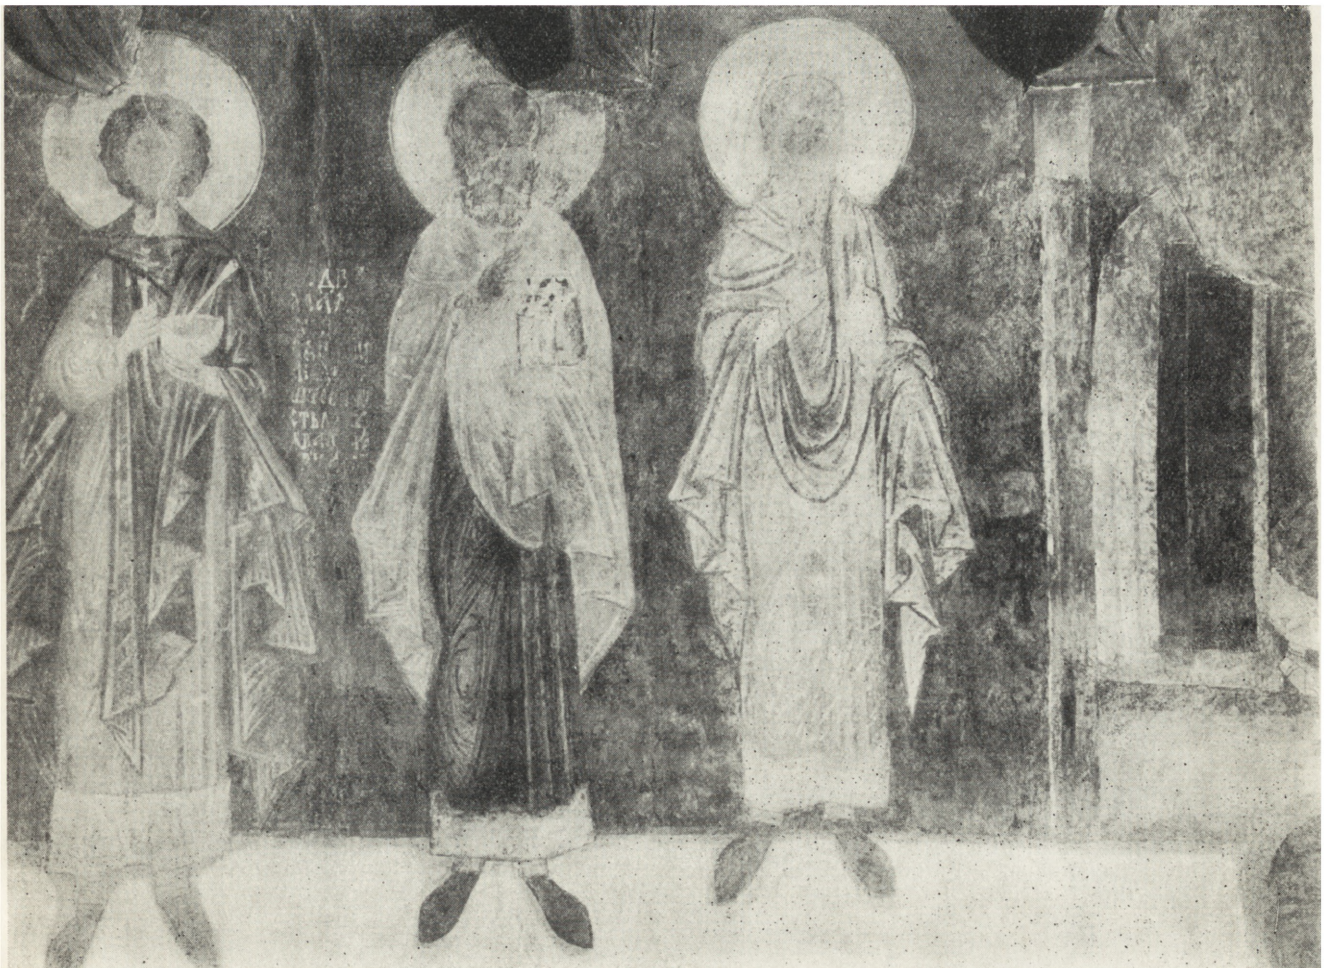
9. Lublin, kaplica zamkowa, fragment malowidła, w części centralnej usunięto naloty krystaliczne, nad odkrywką widoczny kontrast pomiędzy zabielonym malowidłem oryginalnym i nie pokrytymi przez nalot partiami punktowań, stan z lutego 1968 (fot. W. Górski)

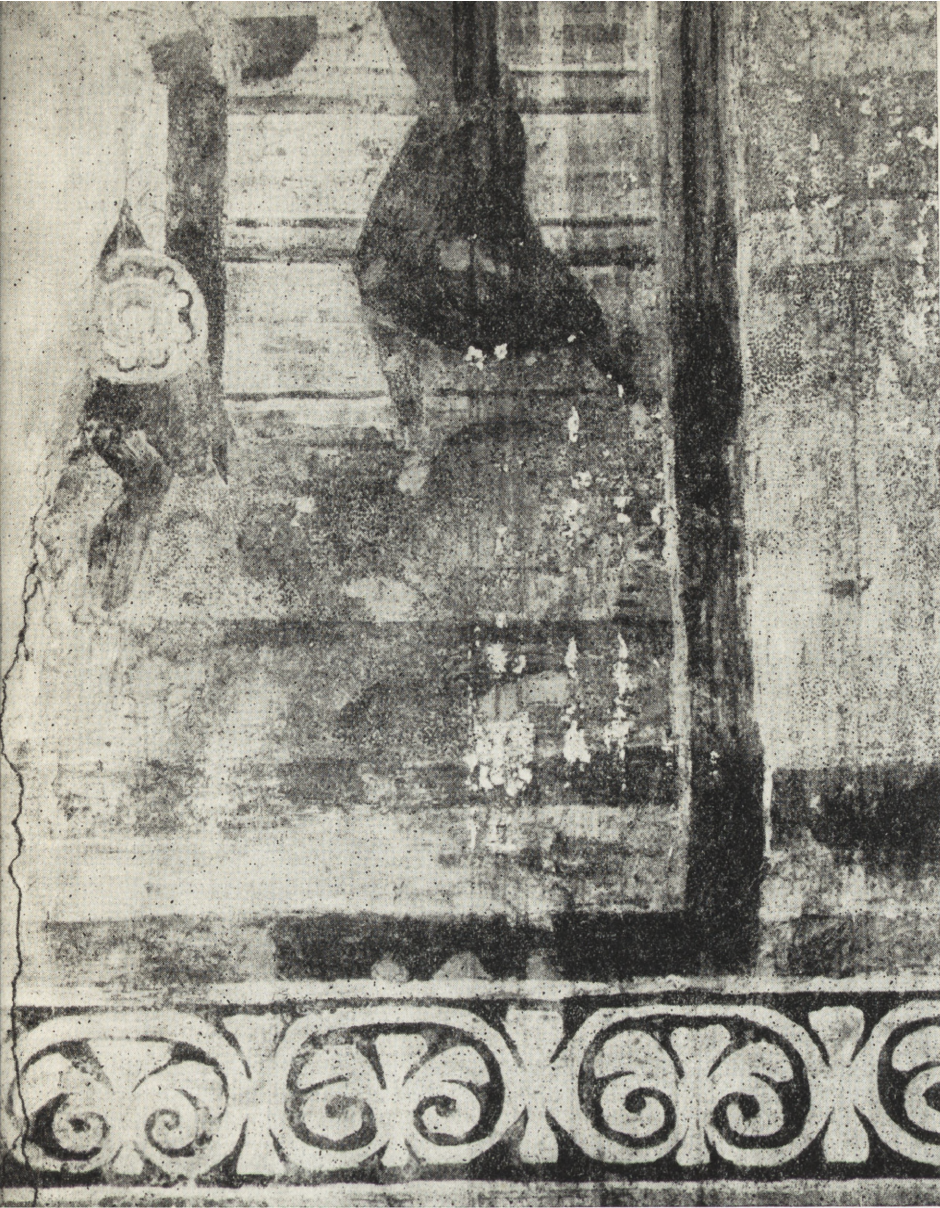
Partie malowideł pod oknami mają niewielkie pionowe złuszczenia i zaplamienia farby, spowodowane spływającą wodą z kondensacji wilgoci na powierzchni szyb (il. 10). Wykonane w latach 1954—1959 punktowanie, poza nielicznymi fragmentami, nie wykazuje żadnych zmian. W kilku miejscach, głównie w prezbiterium, istnieją nieliczne, małe ubytki warstwy malarskiej i zaprawy, spowodowane uszkodzeniami mechanicznymi. Związanie warstwy malarskiej z wyprawą i wyprawy z podłożem można uznać za dobre i nie wymagające ingerencji konserwatorskiej, jedynie duże partie założonych tynkiem ubytków na ścianie północnej nawy wykazują osłabienie struktury.

10. Lublin, kaplica zamkowa, fragment malowidła z prezbiterium z charakterystycznymi zaciekami i złuszczeniami farby, spowodowanymi spływaniem wody z powierzchni szyb, stan z lutego 1968 (fot. W. Górski)

- 1) ocieplenie sklepień nad kondygnacją I piętra (kaplicy),
- 2) zainstalowanie rynienek dla gromadzenia wody kondensującej na powierzchniach szyb i niedopuszczanie do swobodnego jej spływania po gładkich pokrytych malowidłami,
- 3) zainstalowanie drzwi (prowizorycznych) w otworze łączącym kryptę z przyziemem oraz w klatce schodowej łączącej przyziemie z kaplicą dla odcięcia przepływu powietrza z pomieszczeń dolnych do kaplicy,
- 4) pokrycie blachą górnych powierzchni kamiennych gzymsów i przypory po stronie północnej kaplicy dla zapobieżenia przenikania wód opadowych do wnętrza,
- 5) zamknięcie kaplicy dla zwiedzających z uwagi na występujące w czasie przebywania w obiekcie większej ilości osób wprowadzanie dodatkowych porcji wilgoci,
- 6) niepodejmowanie dalszej konserwacji malowideł do chwili ustabilizowania warunków wilgotnościowych we wnętrzu obiektu.

Wilgoć kondensacyjna. — Wprowadzenie rynienek dla przejęcia wody spływającej z szyb nie spełnia założonego zadania ze względu na dużą jej ilość, zamarzanie w rynienkach i niemożność usunięcia lodu. Dogrze-

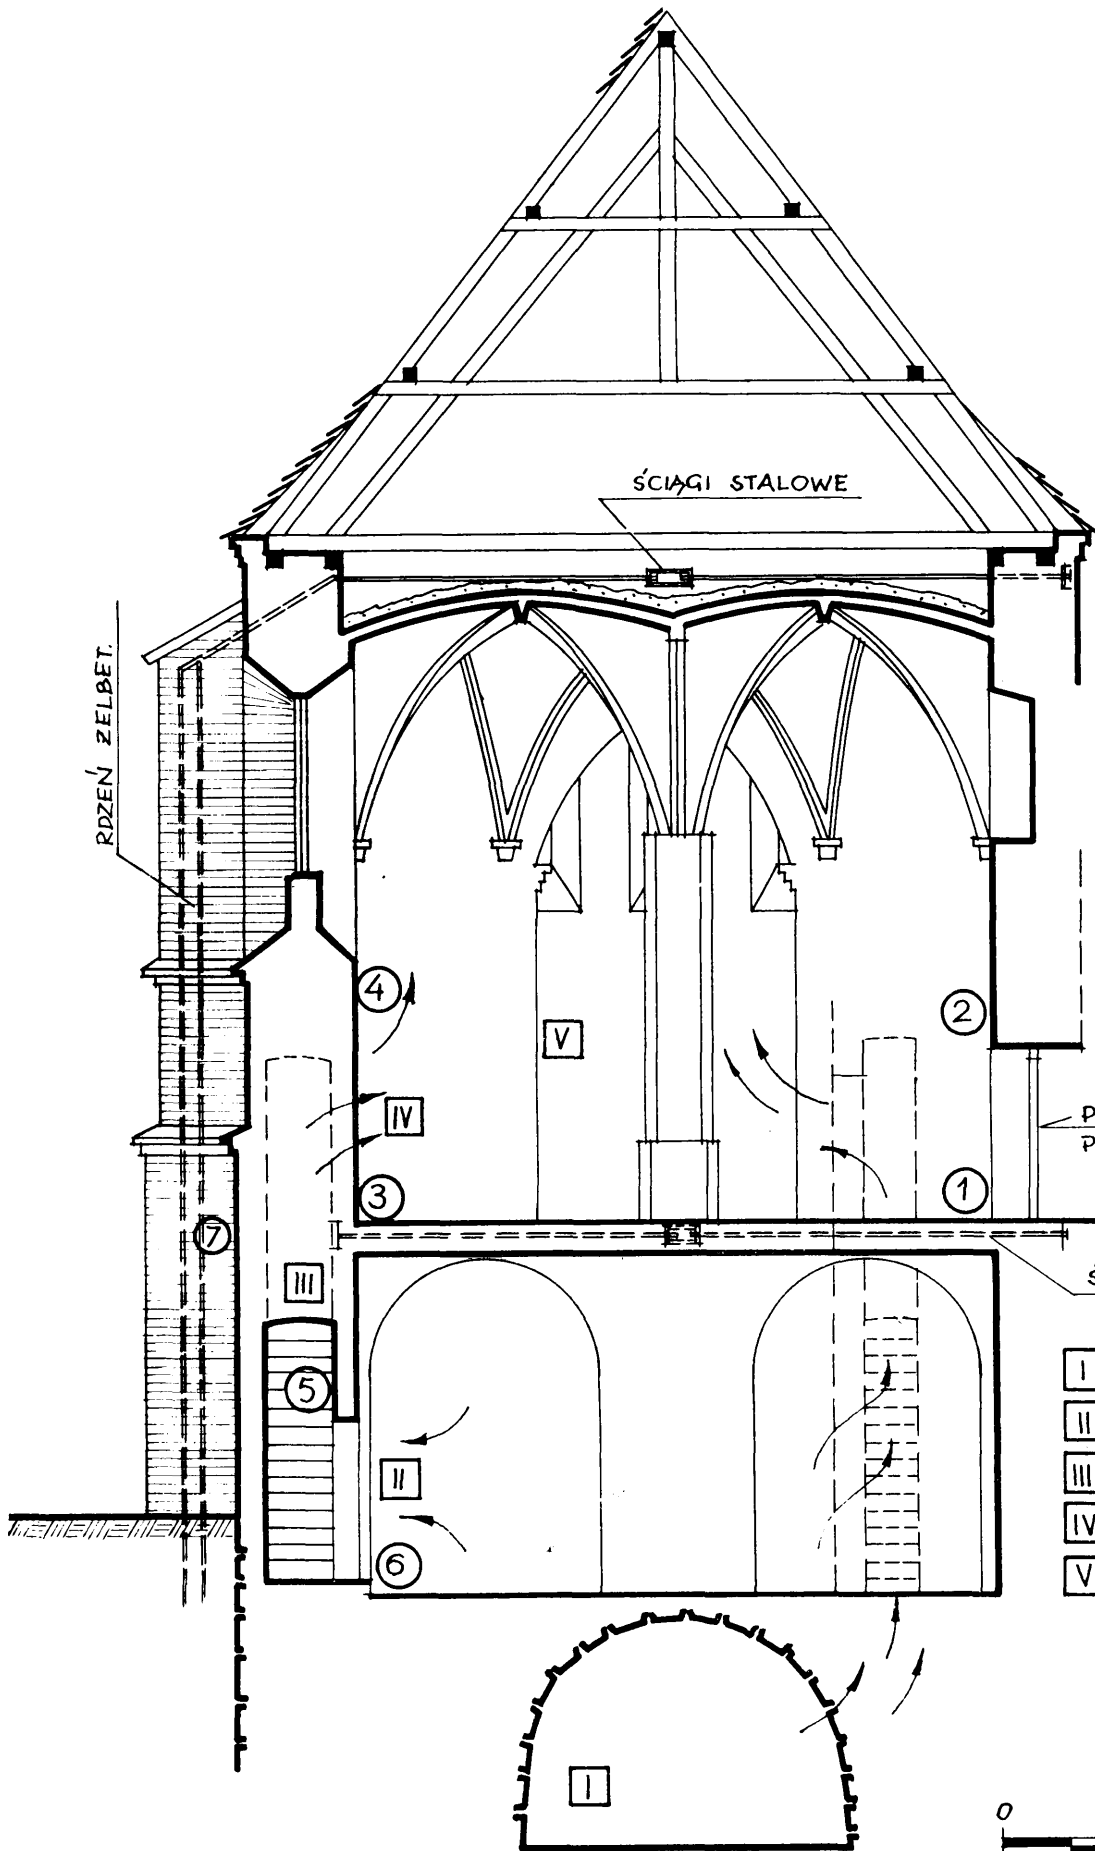
Przeprowadzono również pomiary wilgotności murów kaplicy, z których można wyciągnąć następujące wnioski: a) mury przyziemia silnie zawilgocone na skutek podciągania wody gruntu¹⁵, b) ściana północna nawy zawilgocona jest od zacieków wody deszczowej, na co wskazuje kierunkowy wzrost wilgotności próbek, c) zawilgocenie zewnętrznych warstw ściany południowej ma charakter zawilgocenia sorpcyjnego.

11. Lublin, kaplica zamkowa, przekrój poprzeczny po linii A—A (zob. il. il. 3, 4); cyfry w kołach oznaczają miejsca pobrania próbek wilgotności muru — w pierwszej rubryce podano głębokość, w drugiej wilgotność masy w %; cyfry w kwadratach oznaczają miejsce ustawienia przyrządów pomiaru temperatury i wilgotności powietrza; w górnej rubryce podano skrajne wskazania pomiaru temperatury, w dolnej skrajne wilgotności (rys. M. Samborski)

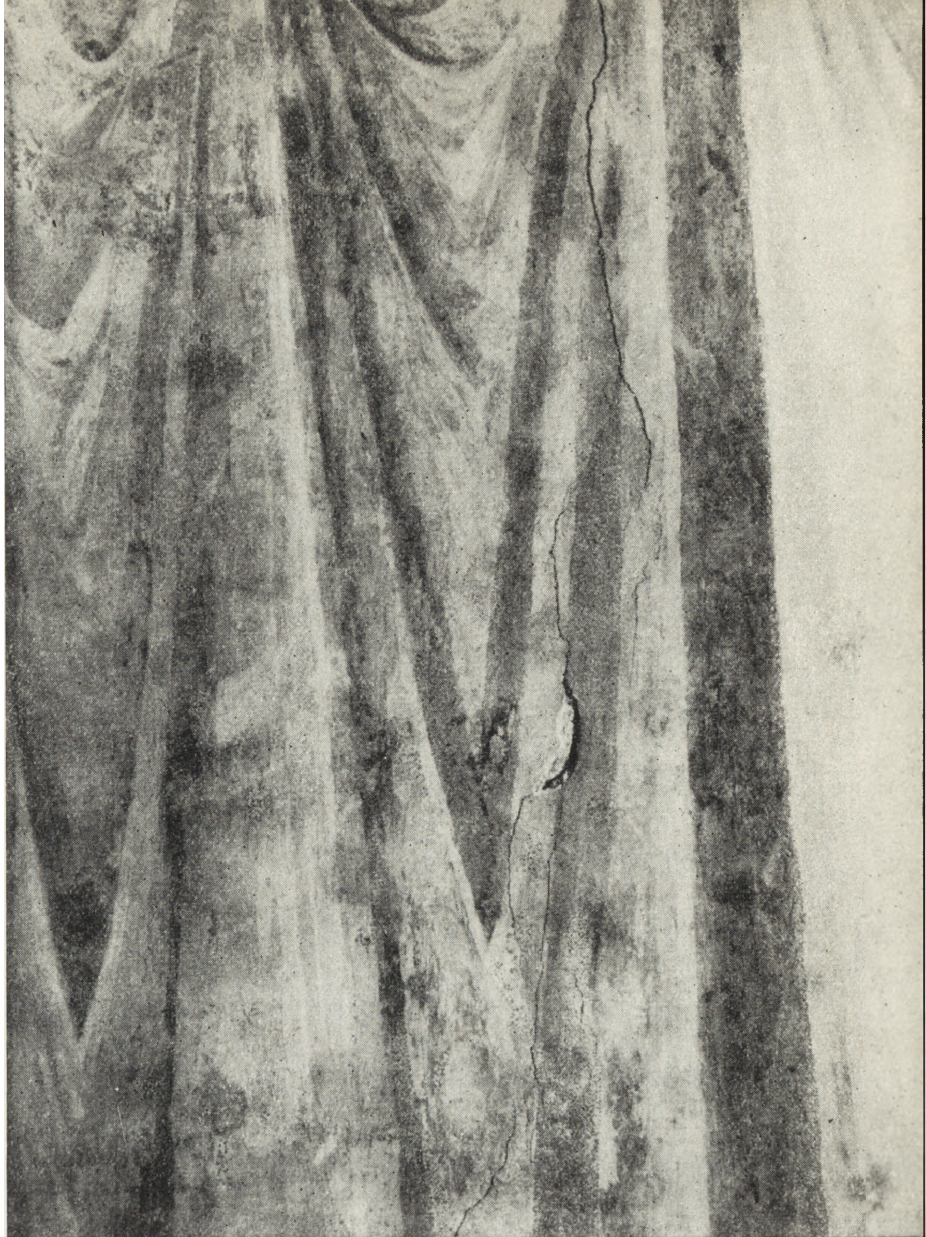
wzgórzu zamkowym zwróciły baczniejszą uwagę na samą kaplicę, w której zauważono drobne odpryski tynków wzdłuż rys pionowych w północnej i południowej ścianie prezbiterium (il. 12). Z ekspertyzy geotechnicznej¹⁶ z 1967 r. oraz wcześniejszych poznajemy strukturę geofizyczną wzgórza. Wznosi się ono na wysokości około 15 m ponad otaczający teren doliny rzeki Czechówki i Bystrzycy i składa się z następujących warstw, licząc od powierzchni ziemi: 0—5 m — ziemia narzutowa z gruzem (przy czym najgłębsze warstwy narzutowe sięgają do głębokości ca 10 m)
5—8 m — gliny z domieszką piasku
8—12 m — less
12—13 m — piasek żółty z otoczkami
13—15 m — piasek gruboziarnisty biały.

12. Lublin, kaplica zamkowa, rysy pionowe na południowej ścianie prezbiterium, stan z lutego 1968 (fot. W. Górski)

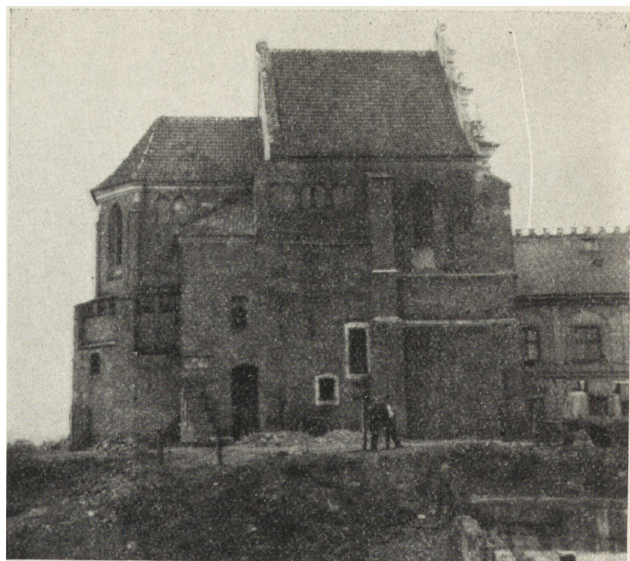
13. Lublin, zamek, roboty przy rozbijaniu fundamentów południowego skrzydła w bezpośrednim sąsiedztwie kaplicy (fot. M. Samborski)

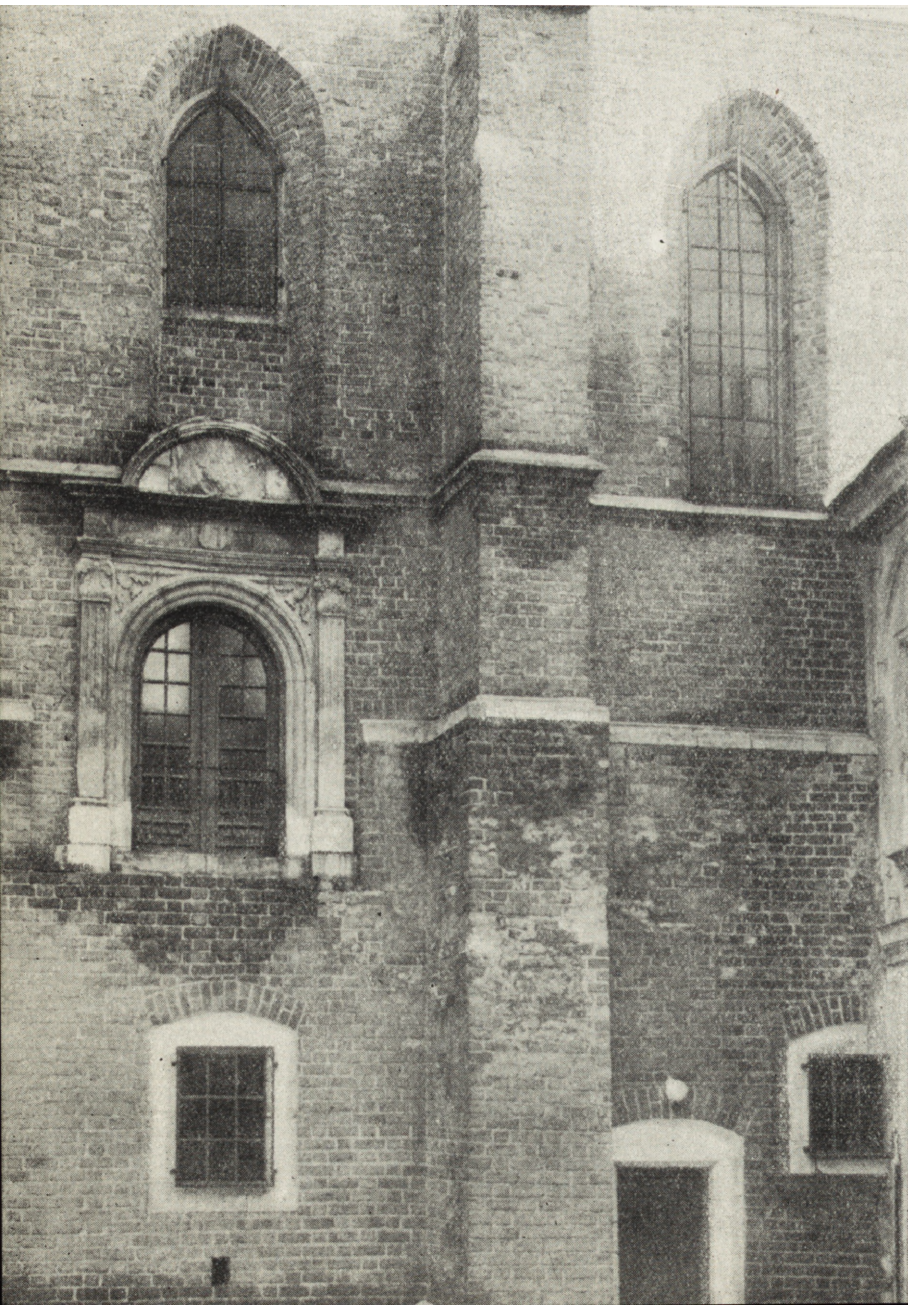
ne, wnęki i glify zewnętrzne — są dodatkowo narażone na wodę, która łatwiej atakuje wszystkie nie zabezpieczone występy wykonane z materiałów o dużej chłonności (il. 14). Wynikiem tego rodzaju zawilgocenia było rozwinięcie się grzyba *Torula murorum Corda* na ścianie nawy północnej. Miejsce to odpowiada biegnącej po stronie zewnętrznej przyporze. Próbkę dla zbadania tego zjawiska pobierane były z różnych głębokości muru (10 — 20 — 30 cm) i wykazywały wzrost zawilgocenia w miarę zbliżania się do powierzchni elewacji zewnętrznej. Należy podkreślić, że prowizoryczne zabezpieczenie fragmentów gzymsów, przypory i pasów kordonowych przez pokrycie blachą, poprawiło radykalnie stan elewacji północnej i doprowadziło do zmniejszenia zawilgocenia muru.

14. Lublin, kaplica zamkowa, zawilgocenie murów przy detalach kamiennych na elewacji zachodniej (fot. W. Górski)
