Prace konserwatorskie w województwie olsztyńskim w latach 1961-1967 (cz. I)

Ochrona Zabytków 21/4 (83), 38-48

1968

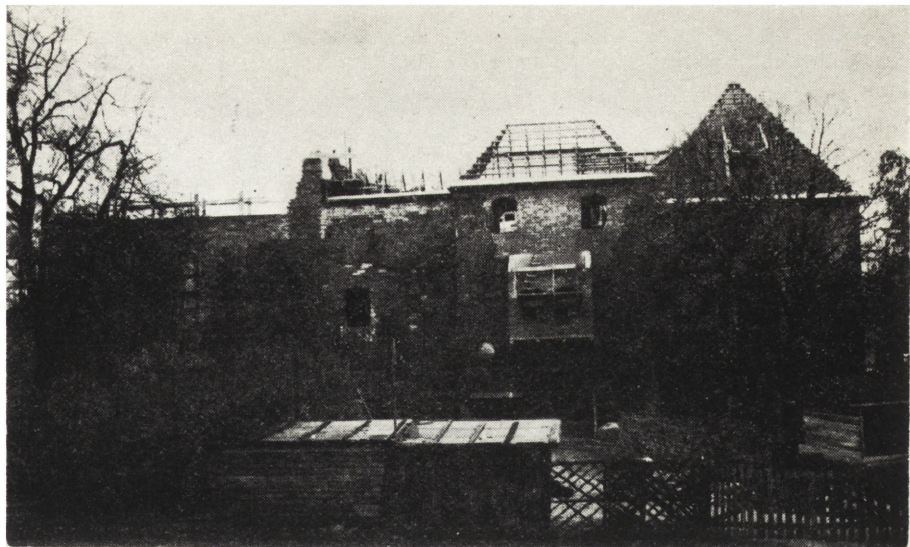
1. Kętrzyn, zamek krzyżacki,
widok od zachodu, stan w
trakcie prac konserwatorskich

Kętrzyn — zamek krzyżacki, murowany z cegły i kamienia narzutowego (w dolnych partiach), gotycki z trzeciej ćwierci XIV w., przebudowany w latach 1528—1529, oraz w latach 1559—1566. W 1622 roku wzniesiono wewnątrz dziedzińca małą, cylindryczną wieżę z klatką schodową. Obiekt w 1945 r. uległ wypaleniu, zachowały się mury magistralne, niektóre ściany działowe oraz sklepienia piwniczne w skrzydle północnym. W 1959 r. podjęto decyzję o odbudowie z przeznaczeniem na Muzeum i Bibliotekę Powiatową. W 1962—67 został całkowicie odbudowany i przekazany do użytku (il. il. 1, 2). Po odgruzowaniu piwnic i zabezpieczeniu sklepień przystąpiono do uzupełnienia wyrw w murach, zakładania stropów, a następnie więźby dachowej. Poddasze otrzymało ramę żelbetową i lukarny, w ten sposób uzyskano jedną więcej kondygnację użytkową. Więźby pokryto dachówką holenderką. Lico murów uzupełniono cegłą o wymiarach cegły gotyckiej. Skrzydło północne otrzymało nowe zrekonstruowane szczyty. W trakcie prac budowlanych odsłonięto szereg oryginalnych portali a także otworów okiennych, które zostały zachowane. Wykonano także nowe tynki wewnątrz, z wyjątkiem sali parterowej skrzydła północnego, gdzie mur po odczyszczeniu pozostawiono nieotynkowany. Do posadzki i podłóg użyto różnego materiału jak: marmur, parkiet, płytki PCW czy lastrico. Wewnątrz dziedzińca wykonano galerię żelbetową po stronie południowej i podobny balkon po stronie północnej. Drzwi zewnętrzne z drewna dębowego, ozdobnie okute. Budynek otrzymał także nowoczesne wyposażenie instalacyjne jak: c.o. instalację wodno-kanalizacyjną, instalację elektryczną i inne. Głównym projektantem dokumentacji jest inż. arch. Kazimierz Macur (PKZ Oddz. Gdańsk). Projekt wnętrz wykonali art. plastyk Eugeniusz Janowski (PSP — Olsztyn) i inż. arch. K. Macur (PKZ Oddz. Gdańsk). Roboty budowlane i instalacyjne wykonały PKZ — Gdańsk.

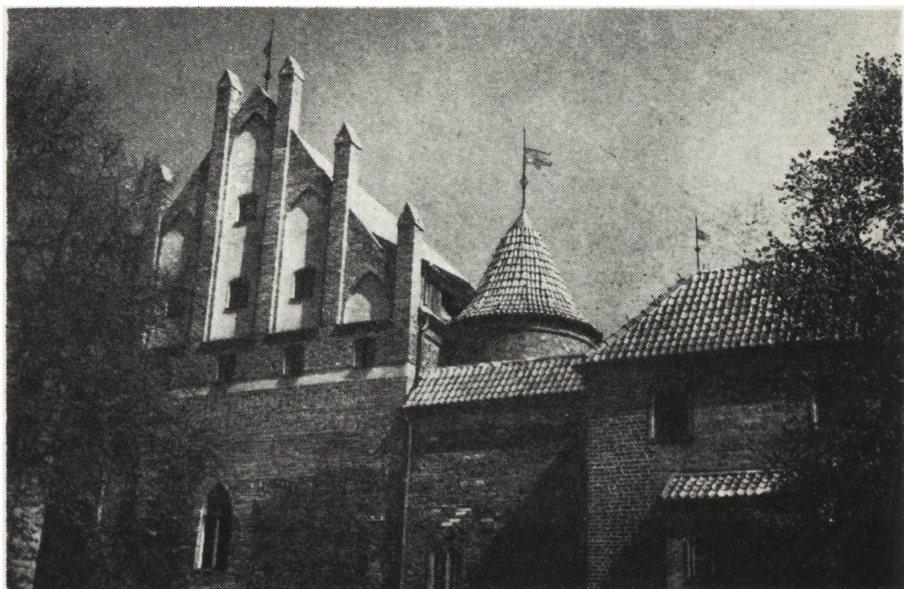
2. Kętrzyn, zamek krzyżacki,
fragment elewacji zachodniej
po odbudowie

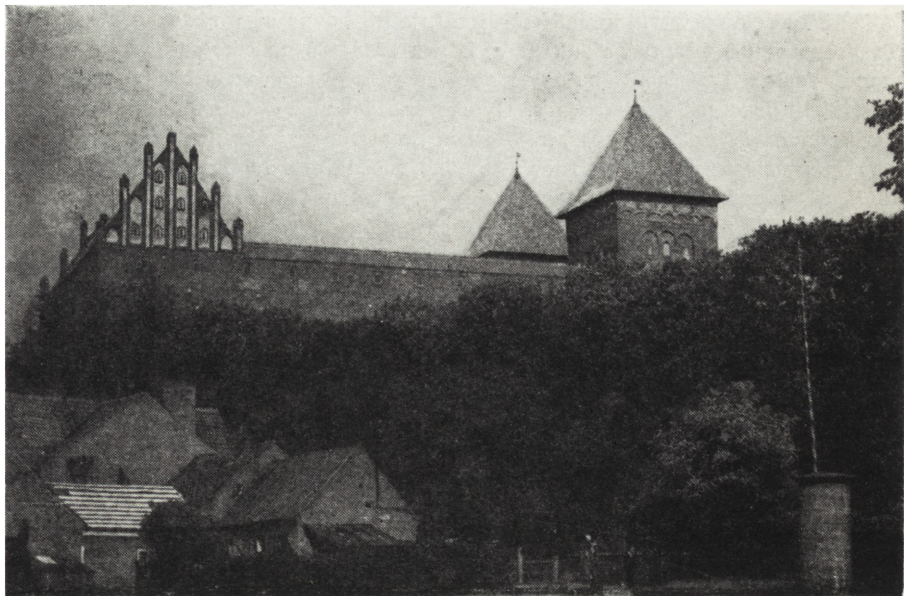
3. Nidzica, zamek krzyżacki,
widok od południa, stan po
odbudowie

Cały zespół zamkowy otrzymał nowe więźby i pokrycia dachowe, uzupełniono wyrwy i ubytki w murach a także przemurowano korony wież, baszty i muru zamykającego dziedzińiec przedzámca (il. 3). Pomieszczenia parterowe sklepione kolebkowo oraz jedno zamknięte sklepieniem krzyżowo-żebrowym w skrzydle zachodnim otrzymały nowe tynki. Nieotynkowano tylko dolnych partii ścian które zostały odsłonięte, odczyszczane i wyspoinowane oraz żeber sklepiennych. Prawie wszystkie ściany wewnątrz otrzymały nowe tynki a także niektóre współczesną polichromię. We wszystkich pomieszczeniach położono nowe posadzki zależnie od przeznaczenia: parkiety, płytki PCW, klinkier, lastrico. W trakcie prac adaptacyjnych, odsłonięto w kaplicy i refektarzu pierwszego piętra malowidła ściennie o tematyce sakralnej, które zostały

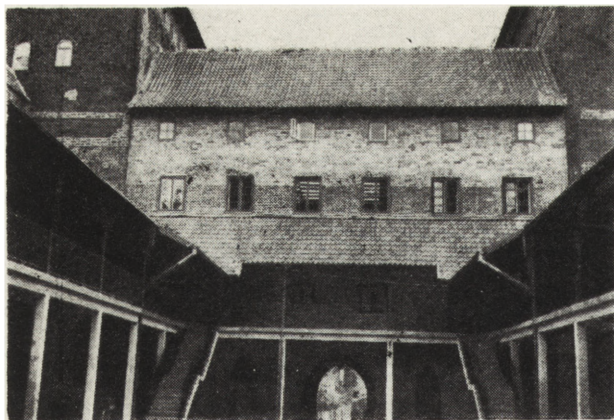
4. Nidzica, zamek krzyżacki, krużganek na dziedzińcu

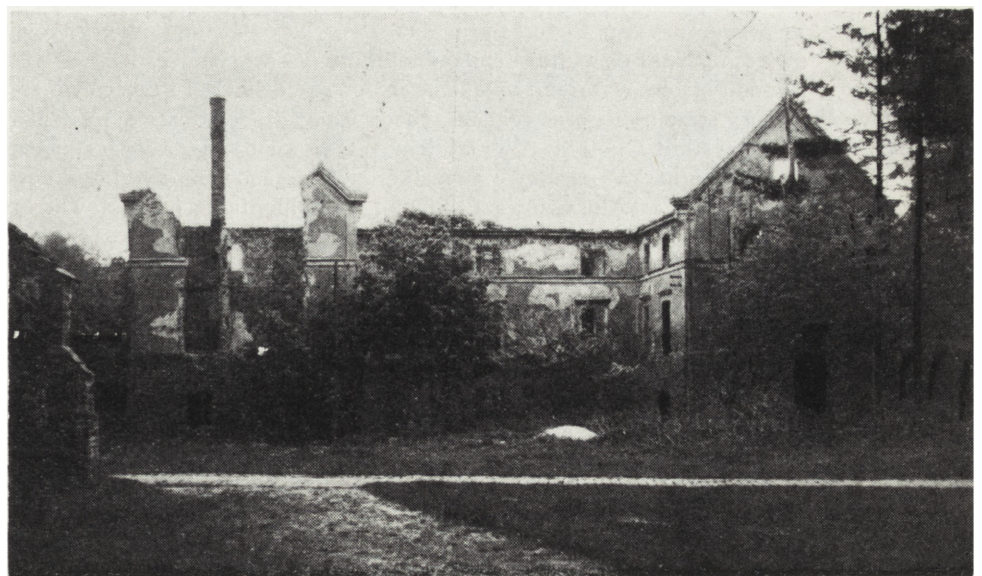
Frombork (pow. braniewski) — stary pałac biskupi, rozbudowany z gotyckiej kanonii dziekana kapituły w południowo-wschodnim narożniku dziedzińca przez biskupa Maurycego Ferbera, który w roku 1526 umieścił tam na stałe kwatery biskupią. Rozbudowany na planie podkowy z dwoma ryzalitami zwieńczonymi szczytami, dwutraktowy, trójkondygnacyjny, siedmioosiowy. Budowlę koronuje silnie profilowany, wysunięty gzyms barokowy; niżej biegnie pierwotny gzyms gotycki. Wszystkie otwory okienne są prostokątne zamknięte od góry łukami odcinkowymi. Pałac spłonął w czasie pierwszej wojny szwedzkiej. Odnowił go biskup Wydźga w roku 1727, oraz biskup Krasicki w czasie swoich rządów 1767—1795. Po przebudowie w latach 1841—1842 umieszczono w pałacu administrację diecezjalną. W roku 1945 pałac spłonął ponownie, zachowały się tylko mury magistralne (il. 5). Obecnie w odbudowie z przeznaczeniem dla celów muzealnych.

5. Frombork, pałac biskupi, elewacja zachodnia, stan przed konserwacją

W 1965 r. rozpoczęto prace budowlane, zakończenie ich przewiduje się w 1969 r. Po rozebraniu szeregu pozostałości późniejszych ścianek działowych i odgruzowaniu przystąpiono do wzmocnienia konstrukcyjnego murów. Wykonano strop żelbetowy nad parterem, oraz wieńce żelbetowe na wysokości odsadzki I piętra i na koronie muru magistralnego, na tych wieńcach położono stropy stalowe (il. 6) a także stalowe wiązary poddasza, pokrywając dachówką holenderką. Budynek otrzyma nowoczesne wyposażenie instalacyjne jak: wodno-kanalizacyjne, c.o., elektryczne.

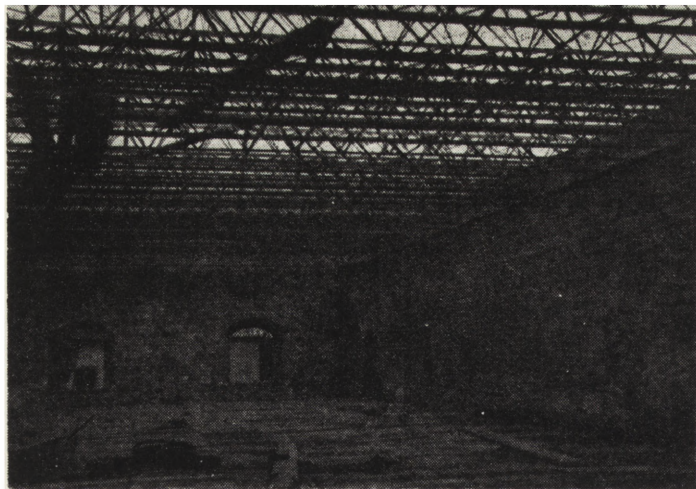
6. Frombork, pałac biskupi, stalowe konstrukcje stropów nad trzecią kondygnacją

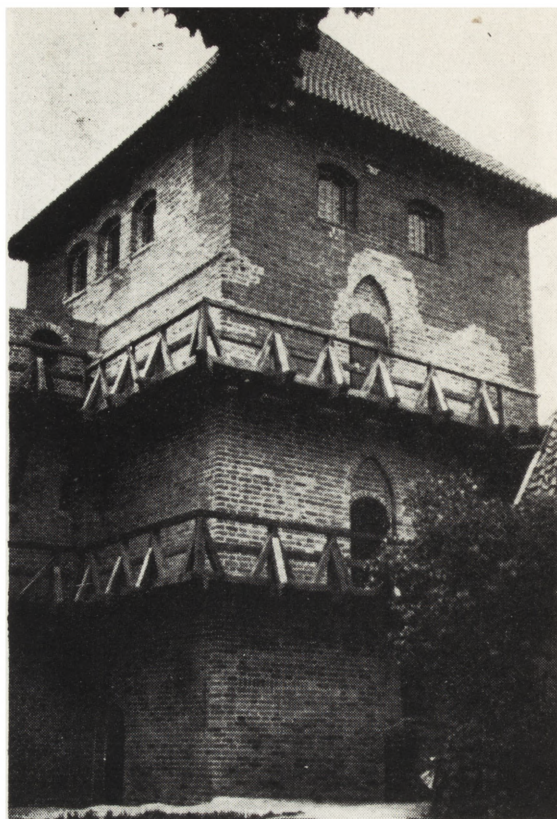
7. Frombork, „Wieża Kopernika”, stan po odbudowie

„Wieża Kopernika”, murowana z cegły, gotycka z końca XIV w. Na przełomie XV/XVI w. adaptowana na mieszkanie z zachowaniem elementów obronnych. W pierwszej połowie XVI w. była użytkowana przez Mikołaja Kopernika. W ciągu wieków ulegała przebudowom. W 1945 r. uległa częściowemu zniszczeniu i dewastacji (brak dachu i częściowo stropów). W latach 1963—64 dokonano prac konserwatorsko-rekonstrukcyjnych (il. 7). Założono nowe żelbetowe stropy, które mają za zadanie usztywnić i konstrukcyjnie wzmocnić mocno nadwątlone ściany zewnętrzne na skutek licznych przeuków i przemurowań. Podczas prac budowlanych odsłonięto otwory strzelnicze, szesnastowieczne tyńki (w piątej kondygnacji), otwory wejściowe, żelazne haki, zawiasy itp. Od spodu stropy wyłożono okładziną dębową. Odsłonięto i częściowo zrekonstruowano otwory strzelnicze, oraz ceglane schody prowadzące z trzeciej na czwartą kondygnację. Wszystkie wewnątrz z wyjątkiem piątej kondygnacji pozostawiono nie otynkowane. Położono także parkiet w mozaikę, zrekonstruowano dwupoziomowe ganki drewniane, oraz stolarkę drzwiową i okienną. Dokumentację przygotował inż. arch. Czesław Wegner (Politechnika Warszawska). Roboty budowlane wykonane zostały przez PKZ Oddz. Gdańsk.

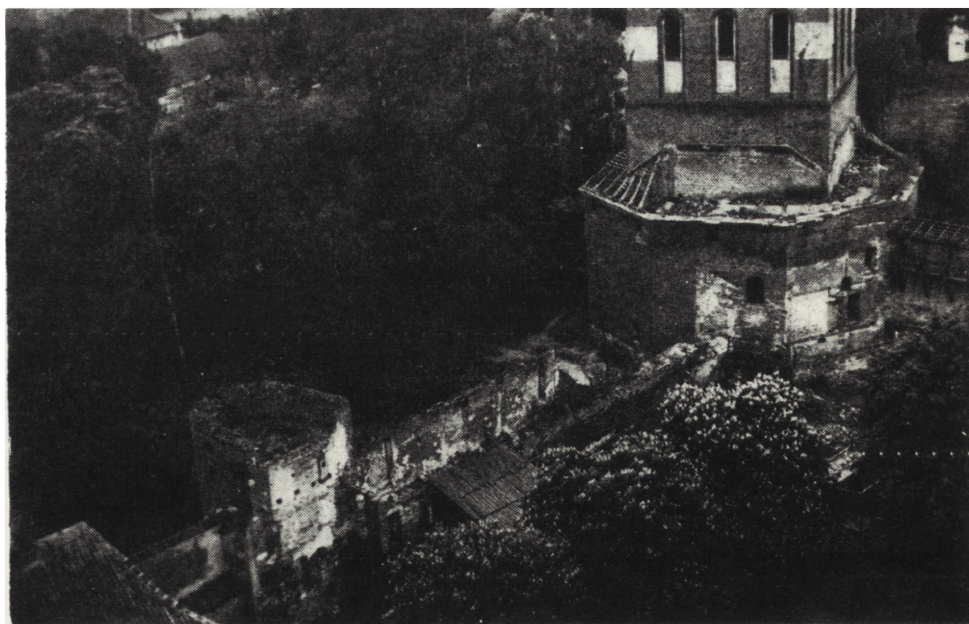
Baszta na rzucie podkowy oraz południowy odcinek muru obronnego, murowana z cegły, gotycka z końca XIV w. Zespół ten uległ znacznym zniszczeniom w 1945 r. (brak dachu i stropów, duża wyrwa muru w sąsiedztwie wieży narożnej, zniszczone blanki i lico muru od strony dziedzińca) (il. 8). Obiekt ten został przeznaczony w 1959 r. do zabezpieczenia i częściowej rekonstrukcji. W 1962—1963 r. wykonano nową więźbę dachową i pokryto dachówką korytkową. Wykonane zostały stropy żelbetowe, oraz drewniane schody międzykondygnacyjne. Wypełniono wyrwę w murze obronnym, zrekonstruowano blanki i otwory strzelnicze, wykonano także licówkę ze spoiną (il. 9). Podczas prac odkryto i odsłonięto szereg otworów strzelniczych w baszcie, otwory przejściowe prowadzące z baszty na ganki muru obronnego, wydobyto także płyciny arkadowe w południowym odcinku muru obronnego pomiędzy bramą południową a pałacem. Projekt rekonstrukcji wykonał mgr inż. arch. Czesław Wegner pod kierunkiem prof. dr Piotra Biegańskiego (Politechnika Warszawska). Roboty budowlano-konserwatorskie wykonały PKZ Oddz. Gdańsk.

8. Frombork, południowy odcinek muru obronnego wraz z basztą i narożną wieżą, stan przed konserwacją

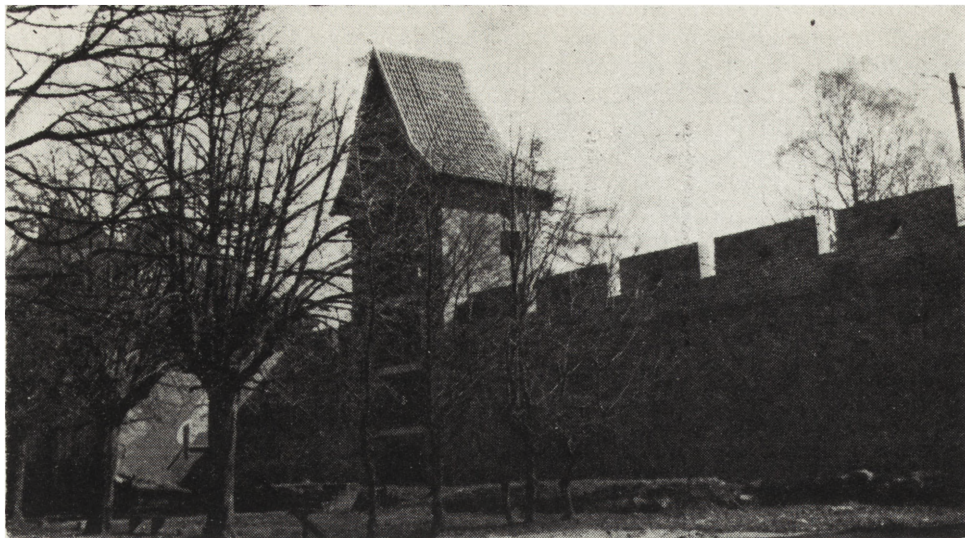
9. Frombork, południowy odcinek muru obronnego z basztą, stan po konserwacji

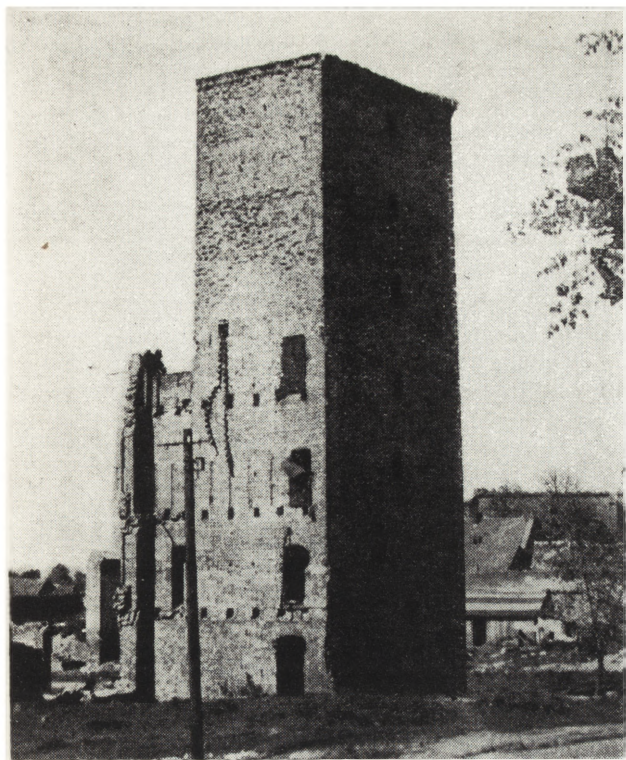
„Wieża wodociągowa”, murowana z cegły, gotycka (dolna kondygnacja) z początku XV w. W 1571 r. na polecenie kapituły nadbudowana przez Walentego Hendla z Wrocławia. W wieży tej mieściło się urządzenie czerpakowe. W XIX w. wieżę adaptowano na młyn wodny, obiekt ten uległ spaleni, pozostały jedynie mury magistralne (il. 10). W 1963—1964 r. adaptowano dla potrzeb Polskiego Towarzystwa Miłośników Astronomii. Uzupełniono wyrwy w murach, założono żelbetową klatkę schodową. W górnej partii wieży położono płaski strop żelbetowy, tworzący zadaszenie i pełniący równocześnie rolę tarasu widokowego. Założono także nową stolarkę obieną i drzwiową. W 1964—1965 r. dobudowano do wieży od strony południowej nowoczesny pawilon Domu Książki (il. 11). Projekt i prace budowlane wykonały PKZ Oddz. Gdańsk.

10. Frombork, „wieża wodociągowa”, stan przed konserwacją

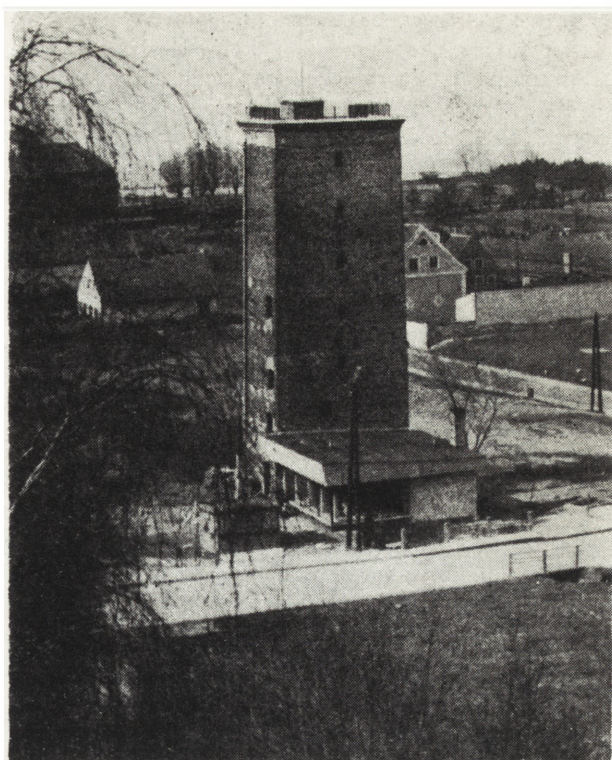
11. Frombork, „wieża wodociągowa”, stan po konserwacji

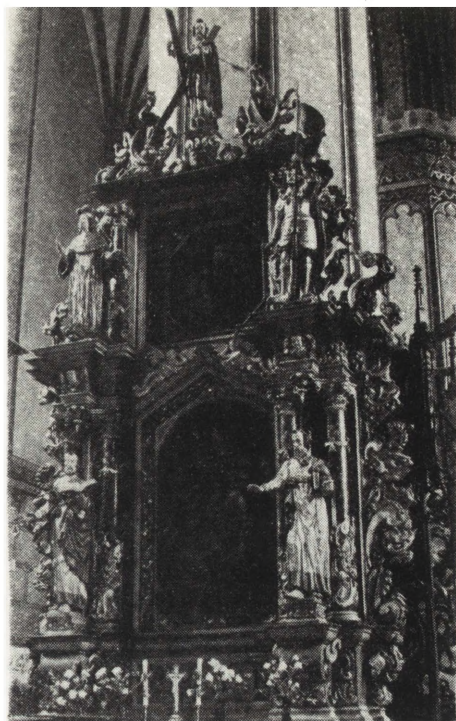
Ołtarz z katedry pw. Matki Boskiej Bolesnej (nawa północna), drewniany polichromowany i złożony, barokowy, ok. 1660 niedatowany, przemalowany w latach 30 XX w. Obrazy olejne na płótnie umocowanym na desce. Drewno ołtarza silnie zaatakowane przez owady, częściowo spróchniałe, szczególnie w partiach predelli. Ubytki elementów rzeźbionych, pęknięcia drewna i rozklejenie poszczególnych elementów. Polichromia i złocenia spęcherzone i częściowo osypane. Po przeprowadzeniu szczegółowych badań technologicznych ołtarz poddano konserwacji. Ołtarz zdemontowano, przyklejono odpadającą polichromię i złocenia, po czym oczyszczono z kurzu i brudu, przeprowadzono dezynsekcję drewna pięciochlorofenolanem sodu. Następnie drewno wzmocniono środkami chemicznymi, wymieniono spróchniałe części na nowe, rzeźby wzmocniono łatami i klinami. Obrazy zabrudzone z licznymi pęknięciami i odpryskami warstwy malarskiej oczyszczono z brudu, obraz „Pietà” z części środkowej wzmocniono przez prasowanie na masę woskową. Po konserwacji ołtarz nadal służy celom kultowym (il. 14). Konserwację przeprowadzili w roku 1963 pod kierownictwem konserwatora Witolda Minkiewicza — konserwatorzy: Barbara Grabowska, Anna Stefanowicz, Leokadia Stolec, Stanisław Konieczny, Roman Cymbryła, Ignacy Klukowski, Antoni Tomys, Bernard Szymański i Hieronim Bodzioch (PKZ Oddz. Gdańsk).

14. Frombork, katedra, ołtarz p.w. MB Bolesnej, stan po konserwacji

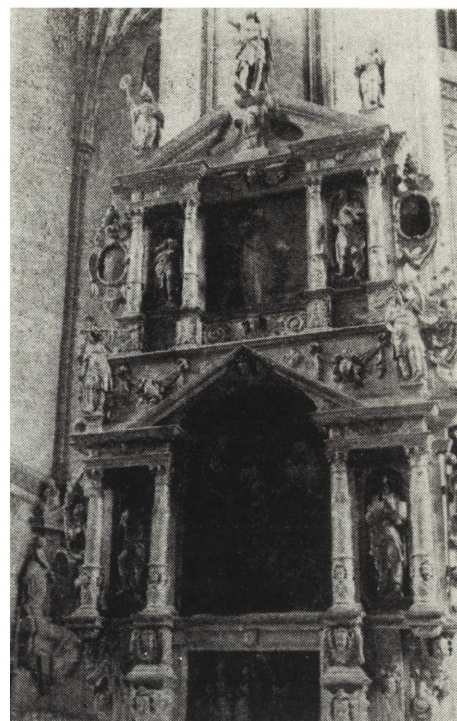
Ołtarz z katedry pw. św. Anny (nawa północna) drewniany, polichromowany i złożony, barokowy ok. 1639, antepedium jedwabne XVII wiek, w latach ubiegłych przemalowany na olejno. Obrazy olejne na płótnie (Bartłomiej Strobel) datowany 1639. Drewno mocno zaatakowane przez owady, spróchniałe, polichromia spękana, spęcherzona i osypująca się, złocenia przetarte do pulmentu. Obrazy pokryte brudem, powierzchnia popękana, drobne odpryski warstwy malarskiej. Po przeprowadzeniu badań technologicznych ołtarz poddano konserwacji. Oczyszczono

15. Frombork, katedra, ołtarz p.w. św. Anny, stan po konserwacji

powierzchnię ołtarza z brudu i kurzu, złocenia i spęcherzoną polichromię przytwierdzono do podłoża za pomocą środków chemicznych, następnie przeprowadzono dezynsekcję i zaimpregnowano drewno żywicą epoksydową. Wymieniono również spróchniałe elementy konstrukcyjne, oczyszczono powierzchnię obrazów i zabezpieczono warstwę malarską przez sprasowanie odwrocia obrazów z masą woskową. Po konserwacji ołtarz nadal służy celom kultowym (il. 15). Konserwację przeprowadzili w roku 1963 pod kierownictwem konserwatora Witolda Minkiewicza, konserwatorzy: Stanisław Konieczny, Roman Cymbryła, Ignacy Klukowski, Bernard Szymański, Antoni Tomys, Hieronim Bodzioch, Alojzy Reuter (PKZ Oddz. Gdańsk).

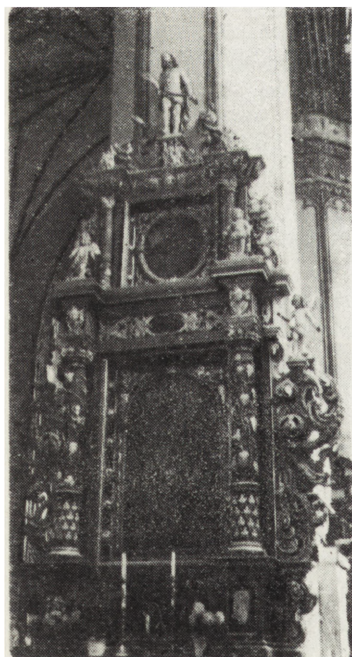
Ołtarz z katedry pw. św. Tomasza (nawa południowa), drewniany, polichromowany i złocony, barokowy, zbudowany z fundacji kanonika Encharda Zornhauzena ok. 1642 r. ozdobiony przez egzekutora testamentu Mateusza Jana Judickiego ok. 1667. Cały ołtarz przemalowany, liczne złuszczenia zapraw i polichromii, drobne ubytki wystroju rzeźbiarskiego, przetarcia złocień. Konstrukcja ołtarza osłabiona przez rozklejenie spójnię. Drewno w niektórych partiach zaatakowane przez szkodniki. Na odwrotnej stronie ołtarza mazer. Po przeprowadzeniu szczegółowych badań technologicznych ołtarz poddano konserwacji. Ołtarz zdemontowano, wzmocniono jego konstrukcję, przeprowadzono impregnację, usunięto przemalowania, uzupełniono zaprawę, polichromię i złocenia. Po konserwacji ołtarz nadal służy celom kultowym (il. 16). Konserwację przeprowadził zespół pod kierownictwem J. Łączyńskiej (PKZ Oddz. Warszawa 1966 r.).

16. Frombork, katedra, ołtarz p.w. św. Tomasza, stan po konserwacji
