## Konserwacja malowidła plafonowego Sali Książęcej zespołu klasztornego w Lubiążu

Ochrona Zabytków 28/1 (108), 45-55

1975

## KONSERWACJA MALOWIDŁA PLAFONOWEGO SALI KSIĄŻĘCEJ ZESPOŁU KLASZTORNEGO W LUBIĄŻU

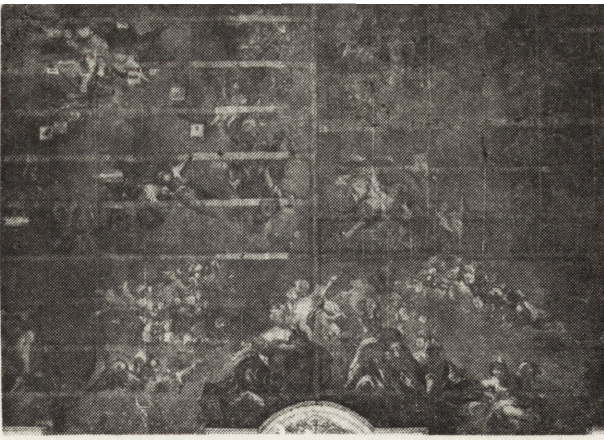
2. Lubiąż, Pałac Opatów, fragment plafonu przed podjęciem prac konserwatorskich

2. Fragment of the painting prior to restoration

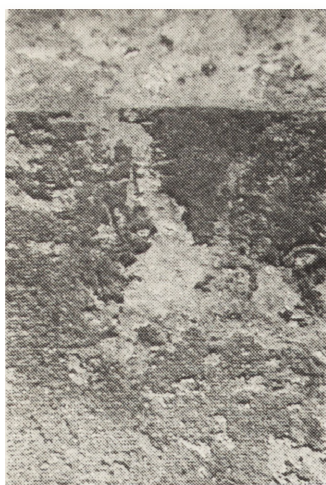
5

5. A decayed edge of the painting

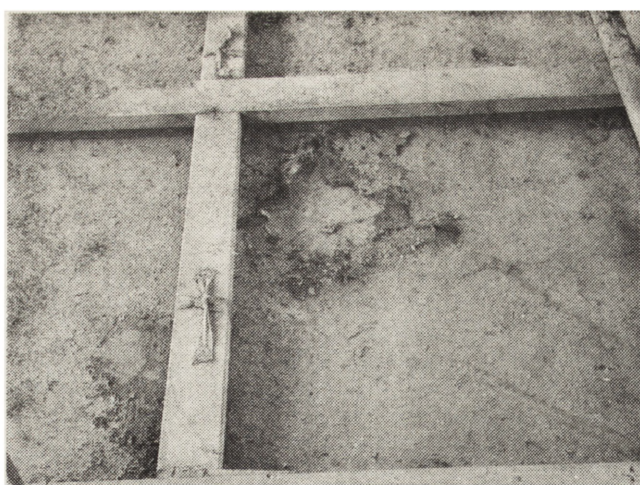
7

7. The formerly applied putty covering large portions of original painting and not bound to the support

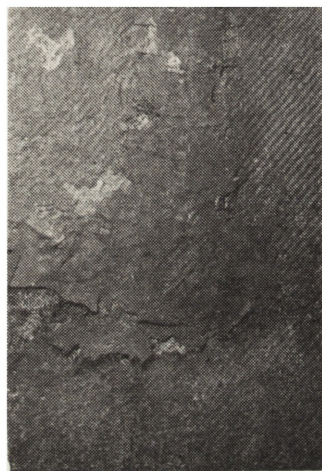
6

6. Portion of the rear surface of a single section with the visible losses of canvas and a layer of pressed dirt and dust covering it

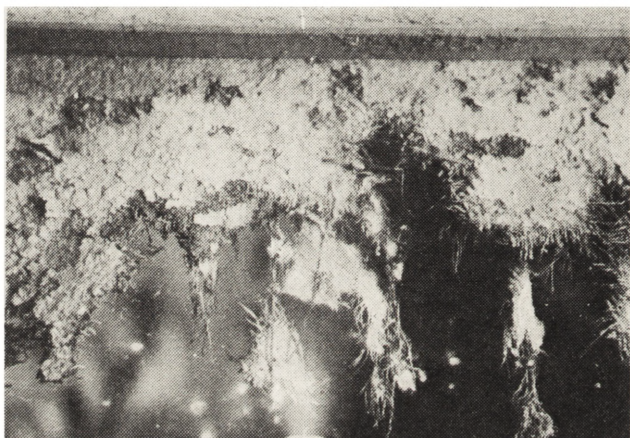
8

8. A portion of painting within the area of water penetration showing the loosening of ground layer, losses in painted layer and its cleavage from the support

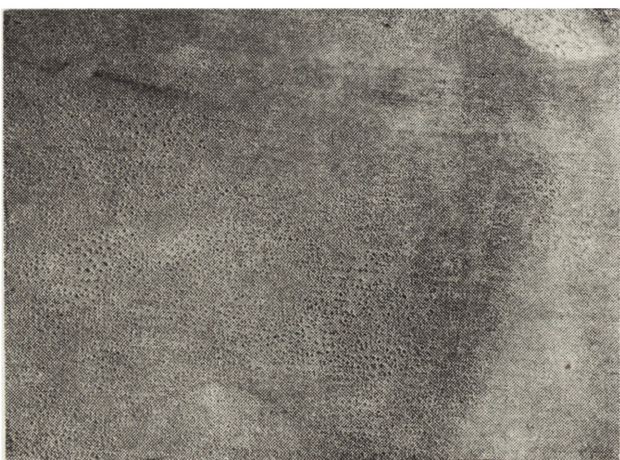
9. Lubiąż, Pałac Opatów, fragment lica obrazu z widocznymi spierzchnięciami warstwy malarskiej

9. A portion of the front surface of painting with the damaged areas of painted layer visible

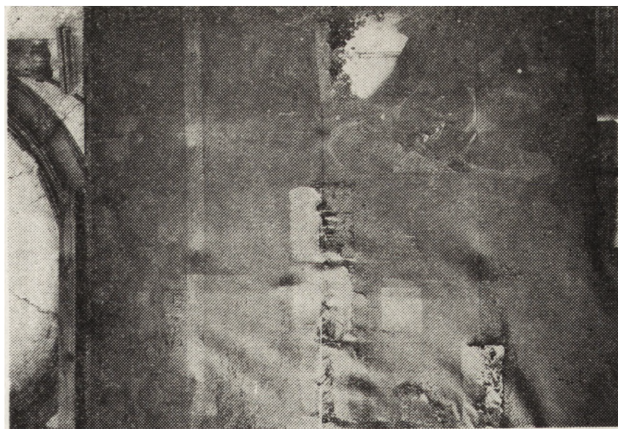
10. Lubiąż, Pałac Opatów, fragment kwatery nr 10 z widocznymi zwisami płótna, uszkodzeniami przez ptaki i silnym zabrudzeniem

10. Fragment of section No 10 with the visible slackening of canvas, damages brought by birds and serious dirtings

Warstwa malarska, położona warstwowo, zachowała fragmentarycznie oryginalne, pierwotne laserunki. Stwierdzono liczne spierzchnięcia farby, szczególnie w miejscach obficie użytych ugrów, brązów i czerni, spowodowane prawdopodobnie przegrzaniem oraz nadmiernie użytym w tych miejscach spoiwem olejnym (il. 9). Pojawiło się liczne i silne spęcherzenie farby, wywołane słabym związaniem zarówno z gruntem, jak i podłożem, jej osypywanie się, odpryski i złuszczenia. Powstały liczne spęknięcia i przetarcia w wyniku poprzednich konserwacji. Stwierdzono zabielenie oryginalnego werniksu, jego rozkład i żółknięcie. Stwierdzono również poważne ubytki oryginalnych laserunków, powstałe w wyniku przemycie w trakcie poprzednich konserwacji. Całość warstwy malarskiej pokryta była licznymi plamami z zaciekami i silnie zabrudzona sadzą popłomienną. Wtórnie położony werniks uległ krystalizacji i zbrązowieniu w wyniku działania wilgoci. Uzupełnienia warstwy malarskiej w trakcie kolejnych konserwacji wykonano w miejscach ubytków bezpośrednio na podłożu, bez użycia warstwy izolującej, o różnym natężeniu grubości, niejednokrotnie pokrywając oryginalną warstwę malarską ogólnym tonem dostosowanym do lokalnego kolorytu, często z pominięciem pierwotnych założeń kompozycyjnych. Całość tych uzupełnień wykonana była farbami olejnymi z dodatkiem żywicy (werniks). Założone w latach 1963—1964 zabezpieczenie lica obrazu bibułą japońską i merłą na masę żywiczno-woskową uległo łącznie z okalającymi fragmentami płótna częściowemu zniszczeniu na skutek niszczącej działalności ptaków dostających się do sali przez nie oszklone okna (il. 10).

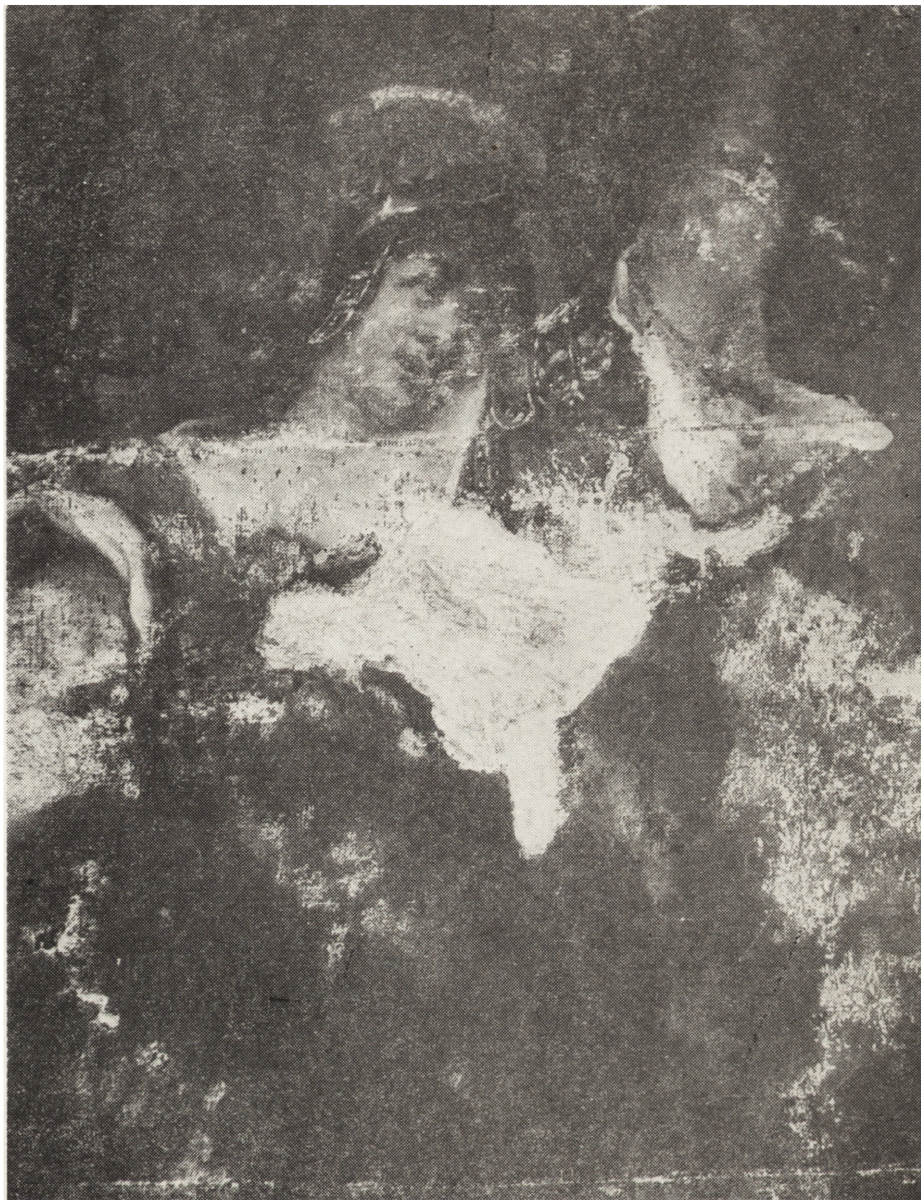
13. Lubiąż, Pałac Opatów, fragment kwatery po wstawieniu lat w trakcie kitowania

13. Fragment of painting section after placing the patches in the course of filling with putties

odkształceniom w miejscach wstawionych łat i większych powierzchni kitów, a zupełnie nie wpływa na zmianę faktury oryginału (il. 12, 13). Kolejno usunięto stare, niewłaściwe reperacje. Konieczne również okazało się usunięcie zgrubień po kitach olejnych oraz przycięcie i oszlifowanie zakładów starych brytów. Najwięcej trudności nastęrczały kwatery nr 9 i 10 przy oczyszczaniu zarówno lica, jak i odwrocia. Główną przyczynę stanowiło tu nadmierne sfalowanie obrazów oraz liczne dziury, rozdarcia na poszczególnych brytach i wzdłuż ich połączeń, a także silne zanieczyszczenie. Sfalowania płótna likwidowano przez lokalne przywracanie pierwotnej struktury podłoża, wyciąganie i wprasowywanie na wilgotno

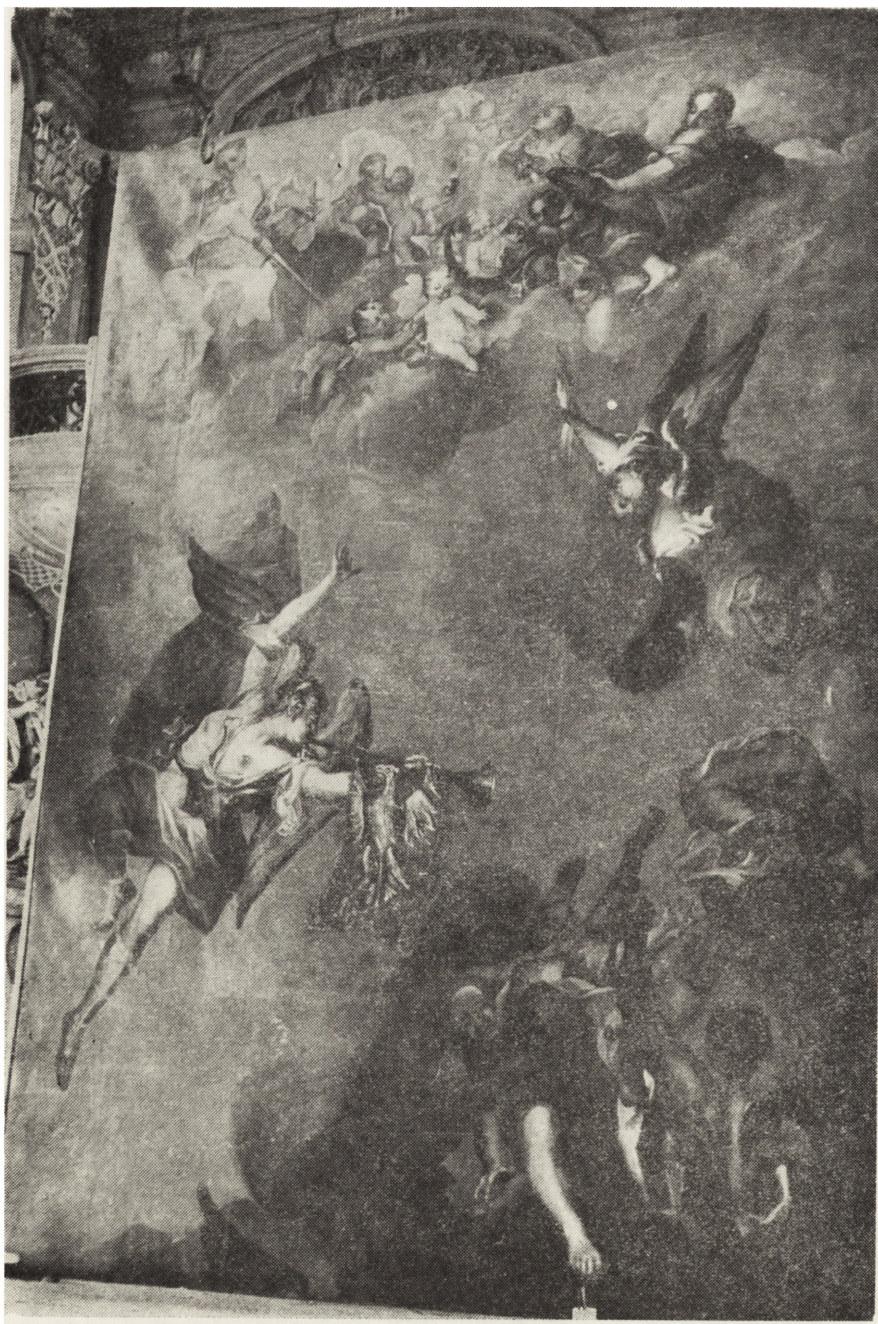
14. Lubiąż, Pałac Opatów, kwatery nr 9 po zdublowaniu, przed oczyszczeniem i usunięciem prze-malowań

14. Section No 9 in its state after lining but still prior to cleaning and removing of over-paintings

(nawilżanie tamponami) od strony odwrocia, pracując z niezwykłą ostrożnością, by nie dopuścić do wykruszania się warstwy gruntu i warstwy malarskiej. Powodowało to konieczność stosowania dodatkowych zabezpieczeń podłoża i warstwy malarskiej. Zabieg ten powtarzano wielokrotnie aż do uzyskania właściwej płaszczyzny obrazu oraz układu osnowy płótna. Pozostałe ubytki uzupełniano podobnie jak w poprzednich kwatach (il. 14, 15).

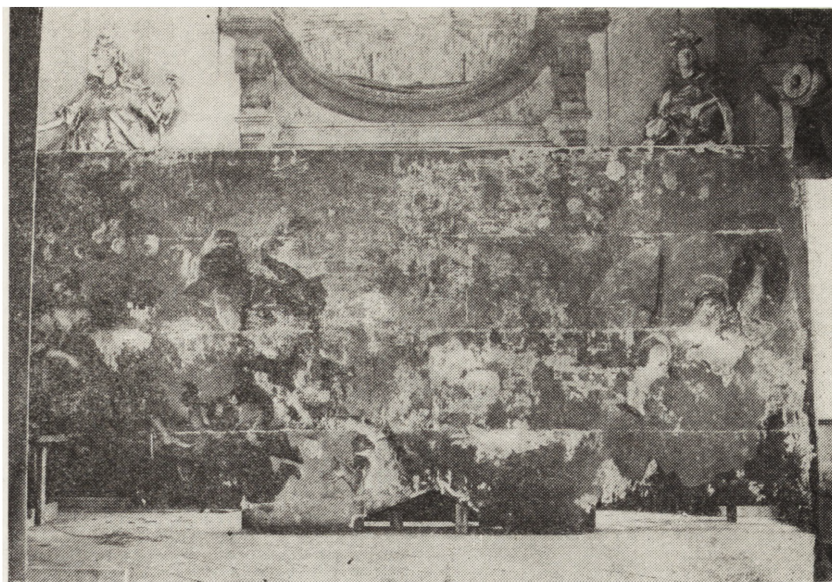
15. Lubiąż, Pałac Opatów, kwatera nr 1 po zdublowaniu, oczyszczeniu, w trakcie kitowania ubytków gruntu

15. Section No 1 after lining and cleaning as seen in the course of filling the losses with a putty

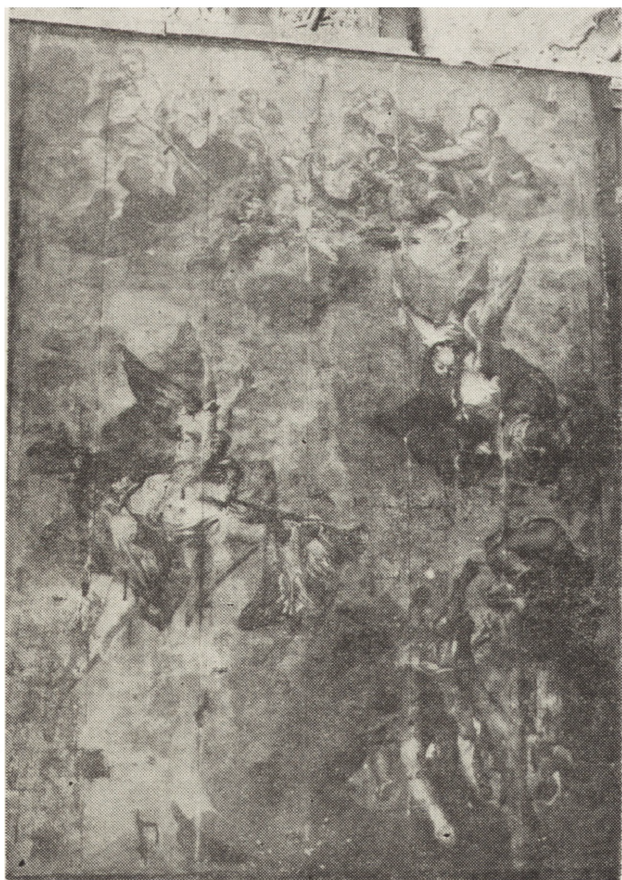
17. Lubiąż, Pałac Opatów, kwatera nr 9 po konserwacji

17. Section No 9 in its state after restoration

W celu pionowego ustawienia obrazów do punktowania wykonano specjalne stelaże drewniane przeznaczone dla dwóch kwater. Następnie warstwę malarską pokryto werniksem mastyksowym. Miejsca szczególnie chłonne, powodujące matowienie werniksu, nasyciono powtórnie. Do werniksu służącego za podkład do punktowania dodano około 5% oleju lnianego. Punktowanie wykonano farbami olejnymi marki „Rembrandt” odsączonymi, na spoiwie olejno-żywicznym. Obszary spierzchnięć farby (wskutek przeolejenia i przegrzania poszczególnych partii plafonu) wypunktowano laserunkami uzupełniającymi. Punktowanie wykonano metodą rekonstrukcyjną. W niewielkich fragmentach pozostawiono wcześniej wykonane uzupełnienia, uznając je za właściwe. Partie obejmujące niemożliwe do zrekonstruowania formy pierwotnej kompozycji zostały wypunktowane płaszczyznowo metodą scalającą z otoczeniem (il. 17).
