Konserwacja sukni dworskiej z początku XVII w.

Ochrona Zabytków 30/3-4 (118-119), 145-151

1977

KONSERWACJA SUKNI DWORSKIEJ Z POCZĄTKU XVII W.

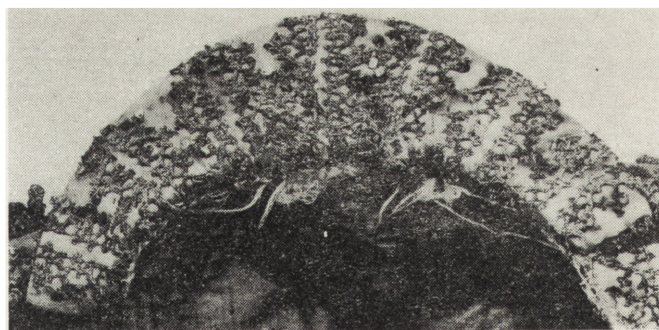
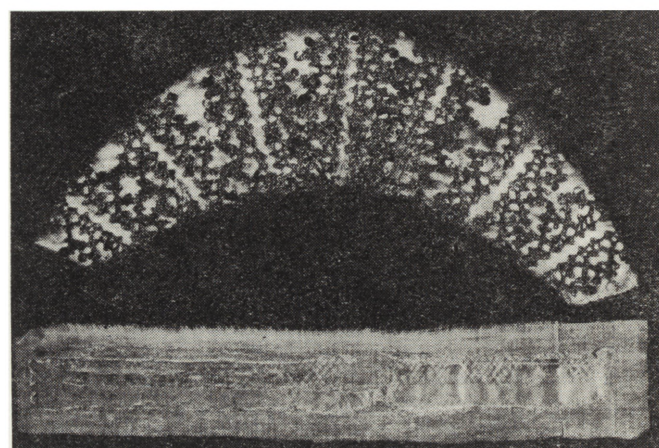
1. Suknia dworska, kołnierzyk: A — stan przed konserwacją, B — po konserwacji (fot. J. Książek)

Dodatkowo lamowany jest na podkroju szyi jedwabną tasiemką. Po odpruciu kołnierza od stanika częściowo go rozmontowano, tzn. oddzielono atlas wraz z koronką oraz podszewkę od płóciennego wkładu. Atlas był zniszczony (ubytek na powierzchni 1 cm²), koronka w wielu miejscach uszkodzona, nici metalowe pozrywane. Zniszczona również była podszewka oraz jedwabna tasiemka. Po wykonaniu zdjęć oraz formy z papieru zrobiono próbę czyszczenia koronki w wodzie bez odpruwania jej od atlasu. W tym celu na podkładzie z małych tamponów z ligniny oczyszczono fragment koronki pędzelkiem i ciepłą wodą destylowaną. Metal udało się doskonale oczyścić z kurzu i brudu a także przywrócić mu właściwe lśnienie.

Następnie wykonano próby na trwałość barwników w wodzie; próby okazały się pozytywne. Po czym przystąpiono do czyszczenia tkaniny³. Oczyszczono w osobnych ką-

pielach atlas, podszewkę i tasiemkę, kilkakrotnie wypłukano, wysuszono i odparowano. Kolejną czynnością było oczyszczenie cekinów na podkładzie z ligniny. Ciepłym roztworem z korzenia mydlnicy przy użyciu pędzelka lub pałeczki drewnianej oczyszczono ciemne, zoksydowane powierzchnie. Podobnie postępowano z cekinami, które odpadły w czasie czyszczenia na skutek przetarcia nici lub uszkodzenia koronki.

Następnie rozpoczęto dublowanie. Jako podkładu użyto batystu bawełnianego o splocie płóciennym, ufarbowanego barwnikami bezpośrednimi do bawełny. Nićmi z jedwabiu naturalnego, ufarbowanymi również barwnikami bezpośrednimi, wykonywano ściegi długości około 2—3 mm, widoczne na przemian na powierzchni tkaniny i na jej odwrociu. W ten sam sposób zdublowano atlas, podszewkę oraz tasiemkę lamującą podkroj szyi.

Ostatnią czynność stanowiło połączenie wszystkich elementów kołnierza ze sobą według opisów wykonanych przy jego rozmontowywaniu.

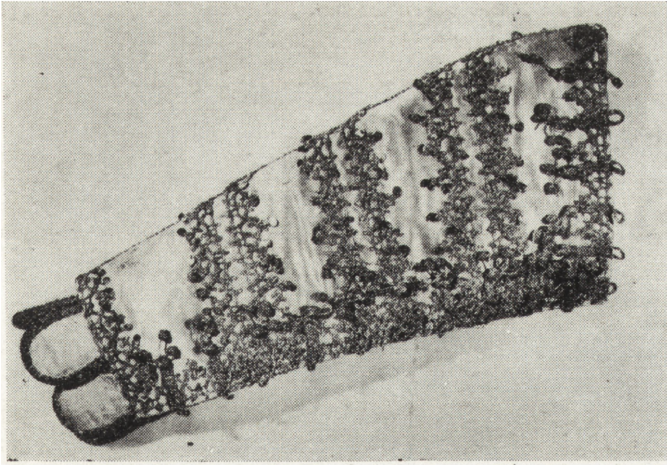
2. Suknia dworska, dopinana część dolna rękawa; stan po konserwacji
2. Court dress, lower attachable part of the sleeve, after conservation

Następnie przystąpiono do pracy przy rękawach wierzchnich. Są one wykonane ze złotego atłasu i zdobione poziomymi pasami koronki; podszewka zdobiona jest haftem tak samo jak w rękawach wąskich. Obie części rękawów wierzchnich — górna i dopinana dodatkowo, lamowane są galonikiem z nici metalowych i z takiego samego galonu mają naszyty na brzegach rodzaj szamerunków, z jednej strony zakończone guziczkiem, z drugiej петельką. Część dopinana połączona jest dodatkowo z górną częścią 3-centymetrowym szwem poziomym na linii łokcia oraz galonikiem z metalowych nici wzdłuż linii pionowej przez pionowy szew obu części rękawa. Po rozpięciu guziczek odpruto tylko z dolnej części galoniki oraz rozmontowano szwy, aby oddzielić od siebie obie części rękawów. Oddzielono także podszewkę od wierzchu, następnie oczyszczono w osobnej kąpieli, po uprzednim zabezpieczeniu gazą części najbardziej zagrożonych. Przy suszeniu i odparowywaniu postępowano jak przy poprzednich elementach, podobnie też zabezpieczono uszkodzone fragmenty tkaniny zewnętrznej, podszewki, haftu oraz koronki. Umocowano odpadające cekiny, poprzednio oczyszczone. Sporo czasu poświęcono także na rozmontowanie i oczyszczenie patek (po pięć przy każdym rękawie), stanowiących zakończenie rękawów dopinanych. Każdą część patki — zewnętrzną z atłasu i spodnią z tafty — po usunięciu galonu lamującego oraz płótna z wewnątrz oczyszczono, następnie zdublowano. Kolejną czynnością było zmontowanie dwóch warstw zewnętrznych z płótnem, obszycie z powrotem galonem i umocowanie na brzegach rękawów dopinanych.

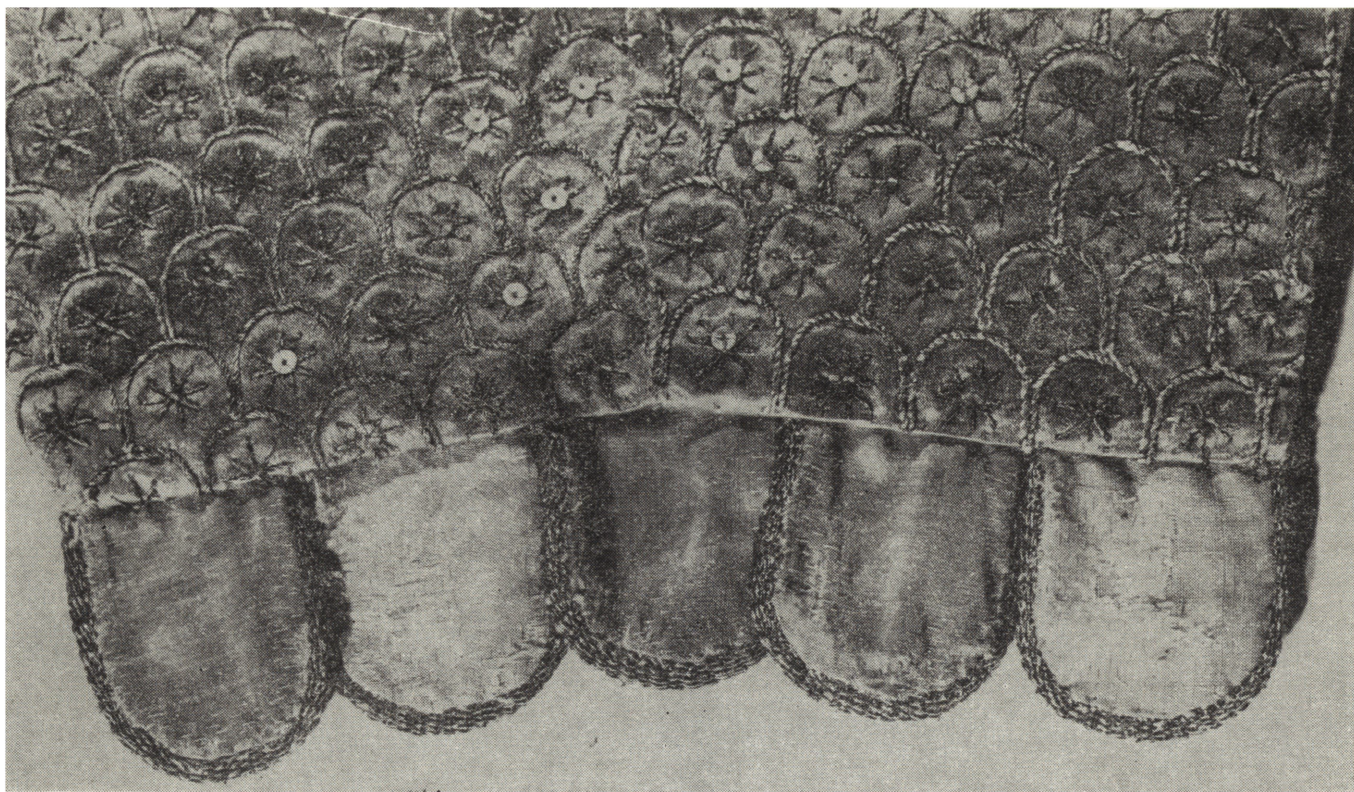
3. Suknia dworska, brzeg dolnej części dopinanej rękawa wykończony patkami, widok od strony podszewki, stan po konserwacji (fot. M. Czechowicz)

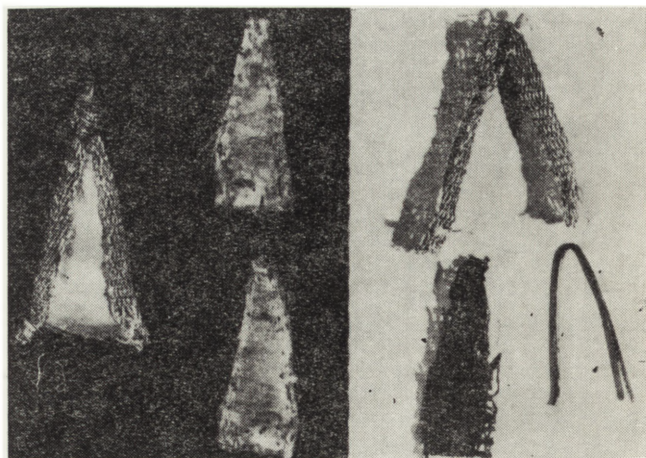
4. Suknia dworska, grzebień na ramionach, elementy trójkątne w czasie konserwacji

Następnym etapem pracy było rozmontowanie ozdób na ramionach. Ze względu na dużą ich liczbę i układ w trzech rzędach po 17, 19, 18 sztuk w każdym, trzeba było — kolejno oznaczając poszczególne trójkątne elementy oraz posługując się pomocniczym rysunkiem — rozmontowywać, oczyszczać i montować z powrotem każdy z rzędów osobno. Dwa rzędy zewnętrzne składały się z elementów wykonanych z atłasu (uszytywnonego lnianym impregnowanym płótnem oraz trójkątną bez podstawy formą z drutu, stanowiącą szkielet), lamowanych galonem z metalowych nici i zakończonych na szczycie kulką z metalowych nici z pędzelkiem jedwabnym pośrodku. Elementy te rozmontowano, oczyszczono w kąpieli oddzielnie atłas, oddzielnie metalowy galon

i kulki. Oczyszczono również z rdzy każdy drut stalowy. Następnie w pierwotnej kolejności zmontowano z powrotem na ramionach.

Środkowa warstwa elementów trójkątnych skonstruowana była zupełnie inaczej niż dwie zewnętrzne. Były to odpowiednio złożone trójkąty z kolisto wyciętej tafty, usztywnione wewnątrz papierem, a zakończone na wierzchołku kulką z metalowych nici z pędzelkiem jedwabnym pośrodku. Oznaczono dokładnie kolejność, oczyszczono i zmontowano każdy element po dawnych śladach.

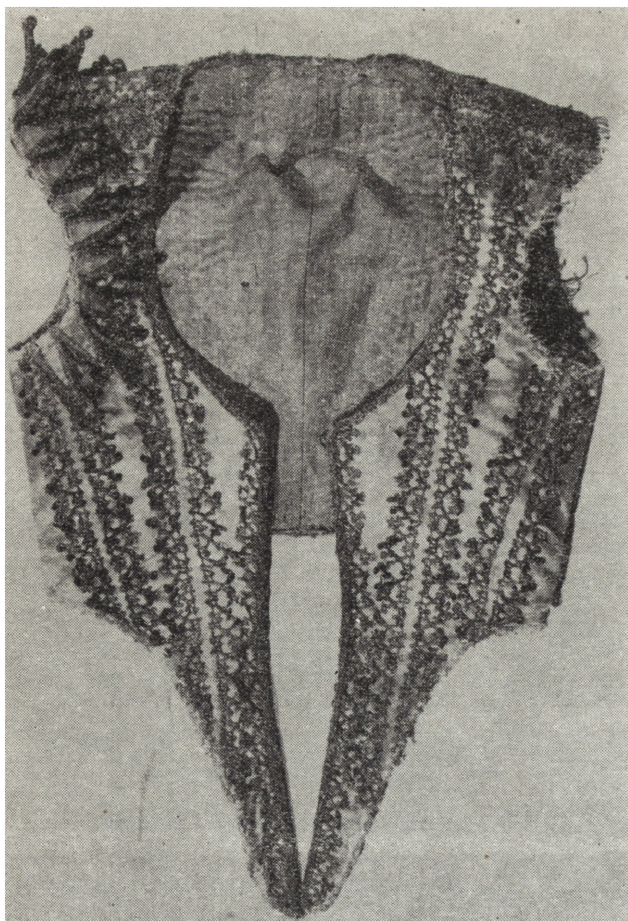
5. Suknia dworska, stanik w czasie konserwacji

W dalszym etapie prac konserwatorskich zajęto się stanikiem sukni. Jak już wspomniano, brzegi stanika lamowane są dość szerokim galonem z metalowych nici. Przez środek przodu, wzdłuż rozcięcia galon i częściowo jeden pas koronki przyczepione są dużymi i dobrze zachowanymi ściegami z nici lnianych, które przytrzymują 27 haftek metalowych, stanowiących zapięcie; haftki są ukryte od spodu i niewidoczne na zewnątrz. Biorąc pod uwagę dobry stan zachowanych nici postanowiono, że galon i pas przytrzymanej koronki odpruje się częściowo, tzn. tylko od atlasu, częściowo natomiast pozostaną one przytwierdzone do podszewki płóciennej wraz z haftkami. Zatem atlasową część wierzchnią wraz z pozostałą koronką odjęto od podszewki, tylko w jednym punkcie pozostało połączenie z podszewką: była to mała, dziergana jedwabiem dziurka przechodząca przez atlas i podszewkę, na najbardziej wydłużonej części stanika z przodu. Służyła ona do przewleczenia sznureczka i połączenia obu tych części razem. Na analogicznym drugim wydłużeniu dzierganie dziurki nie

objęło atlasu, co ułatwiło zupełne oddzielenie wierzchu od podszewki. Atlas wraz z koronką oczyszczono, odparowano i zniszczone fragmenty zdublowano. Zabezpieczono koronkę i cekiny. Osobno oczyszczono na sucho płócienną podszewkę, mając na uwadze dodatkowy impregnowany wkład pod płótnem. Oczyszczono ją czystą benzyną oraz dodatkowo przetampowano pc wierzchu wodą destylowaną.

problem. Każda z tych patek, oprócz atlasu, podszewki i wewnętrznej warstwy płóciennej, miała przeciętą przez te trzy warstwy, dzierganą dziurkę oraz lamowana była metalowym galonem. Chwilowe usunięcie galonu nie stanowiło trudności, natomiast z powodu istniejącej dziurki niemożliwe stało się rozmontowanie wszystkich trzech warstw patki:

Wobec jednak konieczności oczyszczenia i tej części ubioru postanowiono dokonać tego bez zamoczenia w kąpeli płóciennego wkładu. W tym celu włożono między płótno i podszewkę, a z drugiej strony między płótno i atlas — kawałek folii z wyciętym prostokątnym otworem na dzierganie dziurki. Zabezpieczono w ten sposób od wody z obu stron płótno, umożliwiając doskonale i właściwe oczyszczenie pędzelkiem zewnętrznych warstw patki. Tą metodą posłużono się później przy dublowaniu bardzo uszkodzonych patek; użyto przy tym podkładu papierowego, który następnie łatwo usunięto. Przy wykonywaniu tej czynności każdy element miał swój oznaczony numer, według którego potem montowano całość, przywracając stan pierwotny. Odwrocie szwów, które łączyły stanik z patkami, zabezpieczono bawełnianą taśmą według znikomych, niestety, starych śladów. Następnie stanik połączono z rękawami i ozdobami na ramionach.

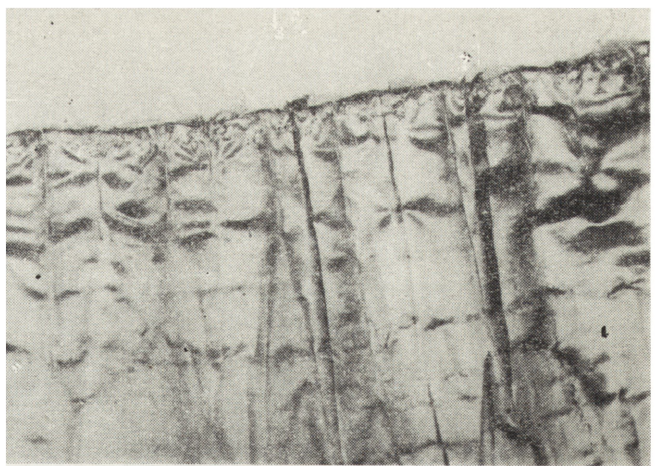
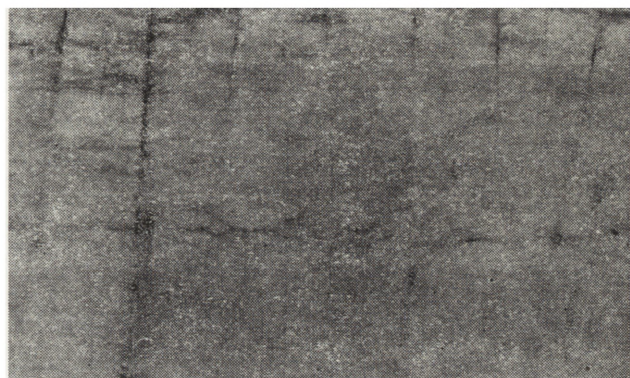
6. Suknia dworska, górny brzeg spódnicy: A — stan przed konserwacją, B — po konserwacji

Ostatnie prace konserwatorskie dotyczyły spódnicy. Składa się ona z dziewięciu brytów o brzegach pionowych zakończonych warsztatowo. Ze względu na trudności techniczne wynikała konieczność podzielenia spódnicy na trzy części do prania. Zdecydowano się odpruć część koronki z dolnego pasa w celu uwolnienia trzech brytów środkowych. Powstały w ten sposób dwie części przednie: lewa i prawa, połączone ze sobą pasem odprutej koronki, oraz część tylna środkowa. Po zwykłych czynnościach wstępnych każdą z tych części osobno oczyszczono, odparowano i zdublowano w miejscach uszkodzonych. Następnie połączone ze sobą rozprute dwa szwy i w pierwotnych miejscach umocowano odprutą koronkę i cekiny. Również ułożono z powrotem w miejscach uprzednio oznaczonych małe fałdy i wszyto je w jedwabną tasiemkę. Osobno oczyszczono, zdublowano i z powrotem umocowano podszewkę spódnicy.

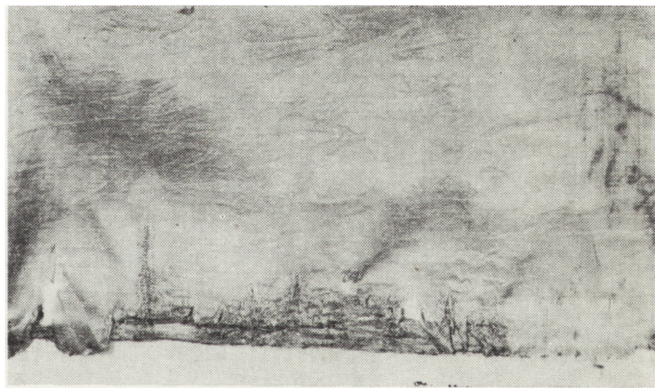
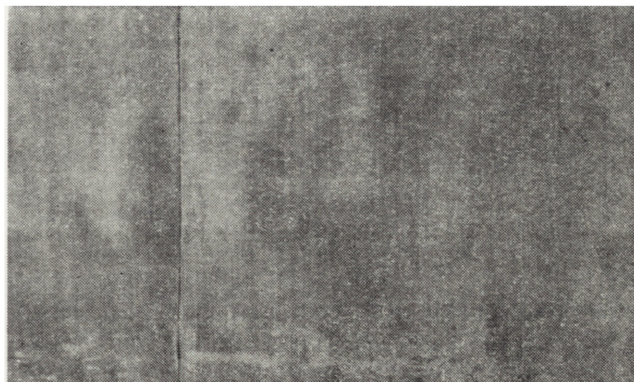
7. Suknia dworska, dolny brzeg podszewki spódnicy: A — stan przed konserwacją, B — po konserwacji

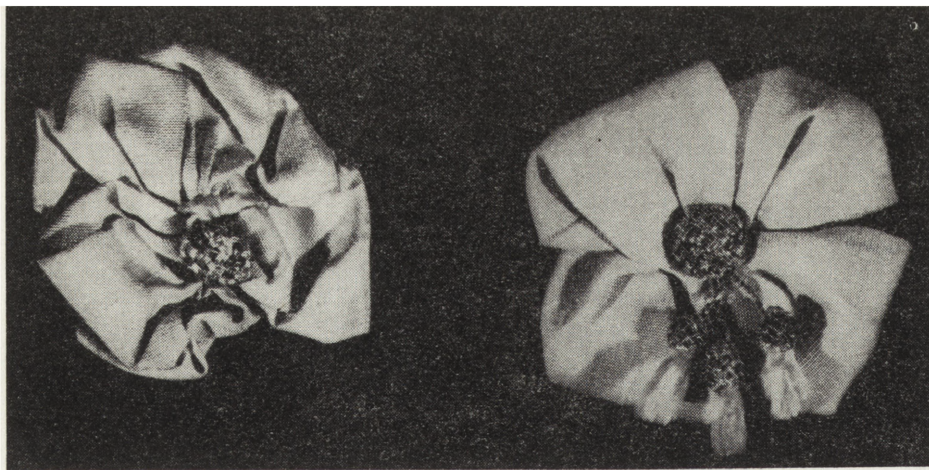
8. Suknia dworska, rozety, stan przed i po konserwacji

Następnie rozmontowano i oczyszczono kolejno rozetki, wykonane z jedwabnej wstążki z ozdobą metalową pośrodku, a umieszczone na koronce na łączeniach brytów. Zmontowano je z powrotem według starych śladów. I tu również bardzo pomocne okazało się oznaczenie kolejności.
