# Małgorzata Rozbicka

## Problemy praktyki konserwatorskiej w rewaloryzacji zabudowy staromiejskiej na przykładzie Bloku XIX w Zamościu

Ochrona Zabytków 37/1 (144), 15-25

1984

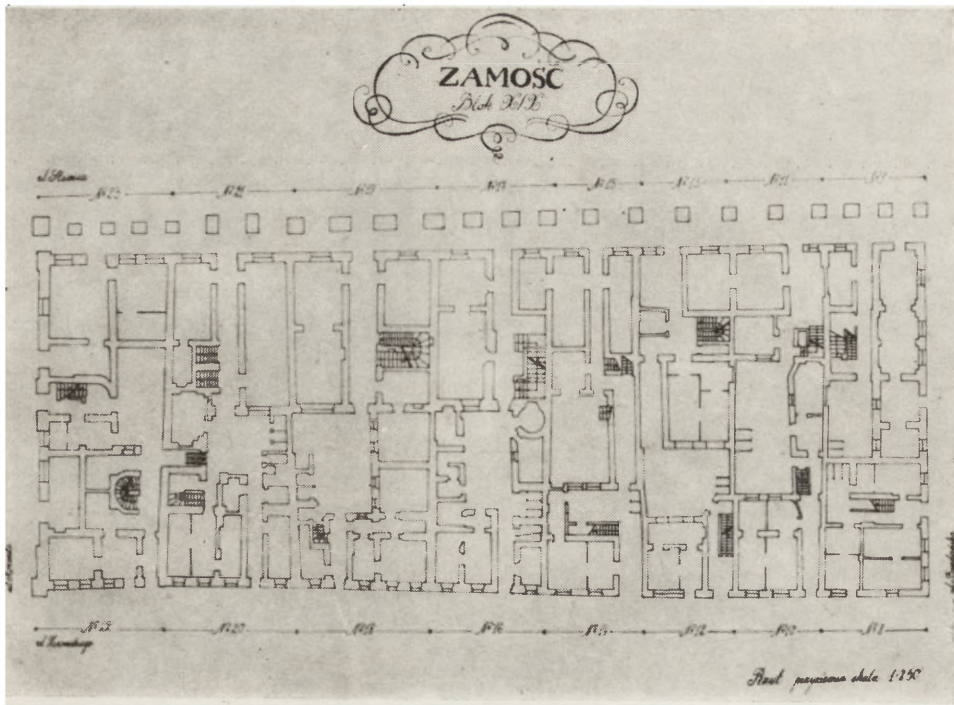
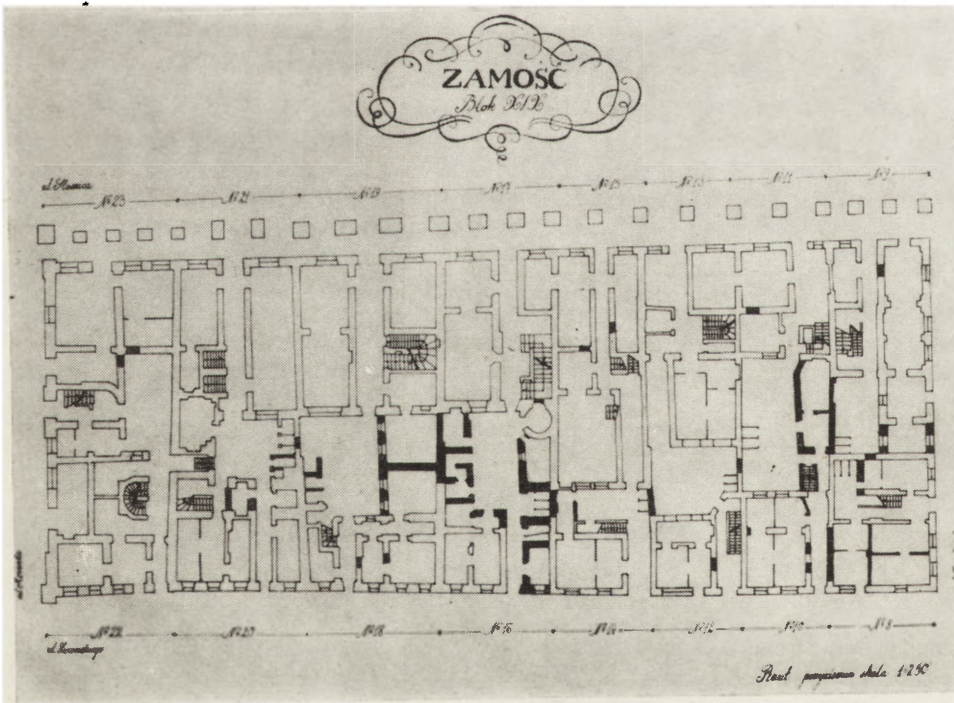
3. Zamość, Stare Miasto — blok XIX, plan przyziemia: A — stan przed 1974 r., B — kolorem czarnym oznaczono ważniejsze wyburzenia dokonane w trakcie prac rewaloryzacyjnych

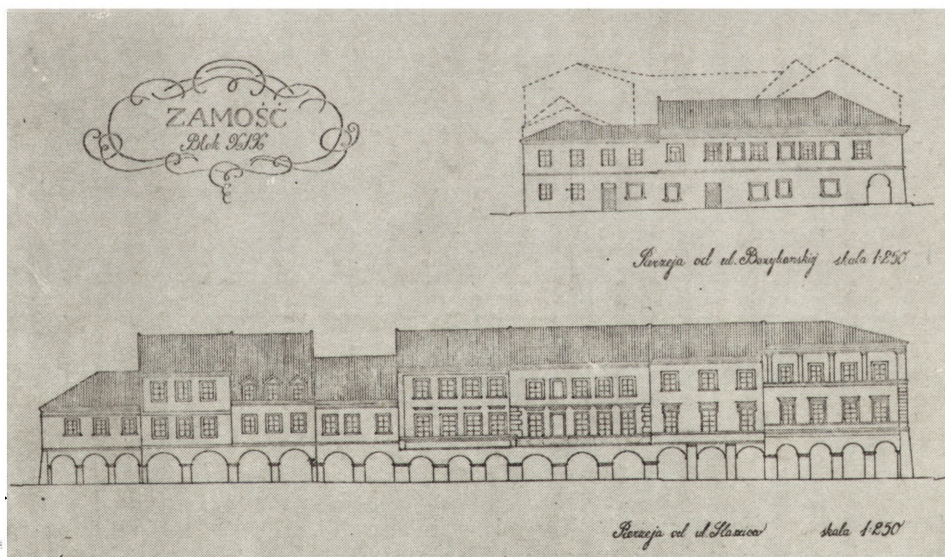
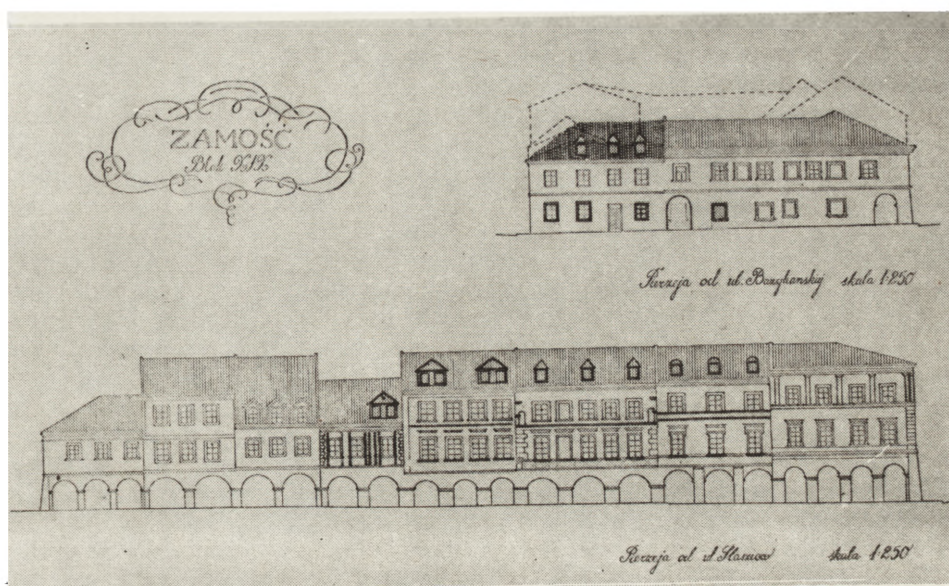
4. Zamość, Stare Miasto — blok XIX, pierzeja wschodnia i północna: A — stan przed 1974 r., B — stan po renowacji

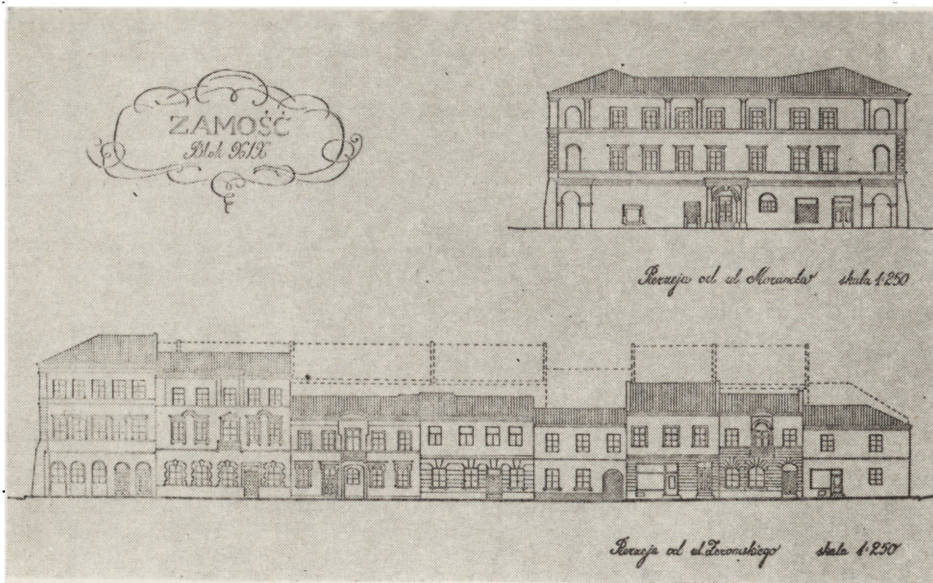
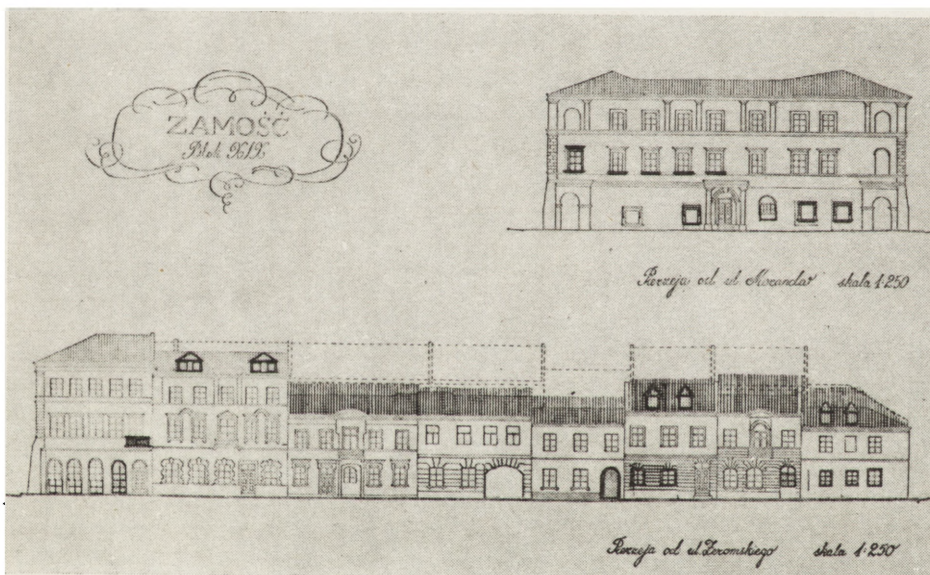
5. Zamość, Stare Miasto — blok XIX, pierzeja zachodnia i południowa: A — stan przed 1974 r., B — stan po renowacji (rysunki wykonano na podstawie inwentaryzacji konserwatorskiej P&P PKZ — Oddział w Lublinie, 1971)
