PIOTR STĘPIEŃ

KONSERWACJA KAMIENNEGO DETALU ARCHITEKTONICZNEGO ZAMKU NA WAWELU. PRACE W LATACH 1984–1986

Artykuł ten przedstawia prace konserwatorskie w zakresie kamiennego detalu architektonicznego przeprowadzone w latach 1984–1986 w ramach Kierownictwa Odnowienia Zamku Królewskiego na Wawelu (od 1 X 1986 r. włączonego do PP Pracowni Konserwacji Za-

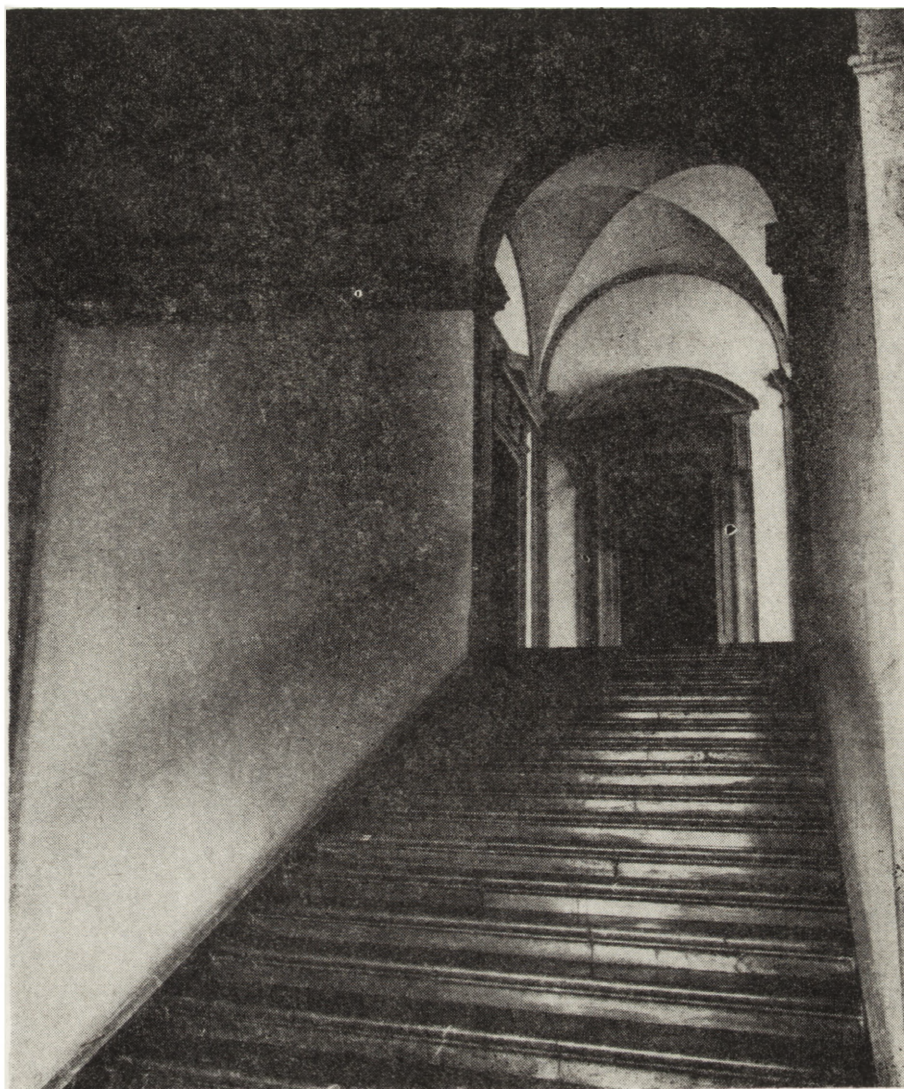
1. Schody Senatorskie Zamku na Wawelu – stan po konserwacji (fot. K. Jakubek)

glaukonitycznego, ale o szarej barwie¹³. Wymieniono wówczas część zniszczonych elementów, a drobniejsze ubytki uzupełniono flekami. Po ponad 30 latach silne zabrudzenie całości kamieniarki oraz postępujące osłabienie części autentycznego materiału kamiennego skłoniły do podjęcia nowych prac konserwatorskich, które przeprowadzono w ciągu dwu kolejnych sezonów zimowych: 1984/5 i 1985/6. Kamieniarka podziału architektonicznego ścian i sklepienia po myciu wodą z niewielkim dodatkiem detergentu, doczyszczaniu szczotkami i usunięciu cementowych spoin i kitów (z poprzednich zapraw) wzmacniana była w miejscach osłabionych żywicami winylowymi (polioctan winylu) i akrylowymi (osolan)¹⁴. Celowo zastosowano żywice rozpuszczalne, możliwe do usunięcia. Ubytki uzupełniono tradycyjnymi kitami wapienno-piaskowymi oraz (na elementach wzmacnianych żywicą akrylową) kitem z mączki kamiennej na bazie takiej samej żywicy.

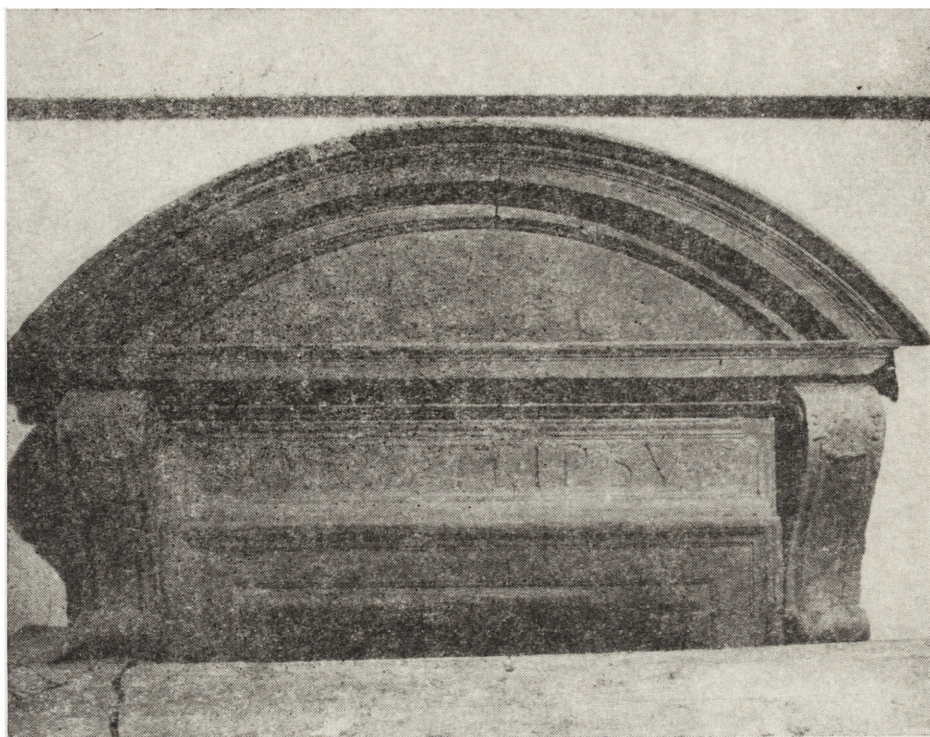
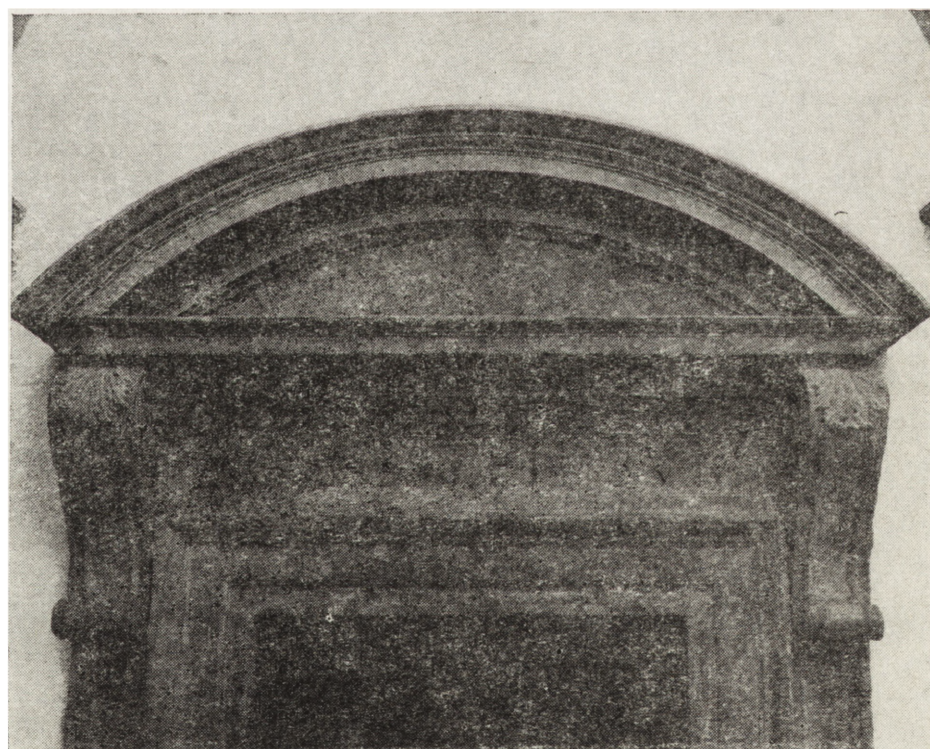
Znacznie trudniejszy problem konserwatorski przedstawiały portale. Stan wielu elementów był bardzo zły (proszkującego się kamienia nie można było nawet oczyszczać szczotkami), a jednocześnie portale te mają wyższą od pozostałej kamieniarki wartość zabytkową. Dlatego też do ich konserwacji zastosowano technologię opartą na preparatach krzemoorganicznych. Po bardzo delikatnym, wstępnym oczyszczeniu (w częś-

2. Portal I piętra Schodów Senatorskich: A – stan przed konserwacją; B – stan po konserwacji (fot. K. Jakubek)

ci obiektów ograniczonym do odkurzenia i przemycia alkoholem) kamień wstępnie wzmocniono przy użyciu preparatu Wacker Steinfestiger OH¹⁵. Preparat wprowadzano do kamienia metodą wielokrotnego natrysku. Po zakończeniu reakcji (ok. 3 tygodnie) możliwe było dopiero usunięcie cementowych zatarć i kitów bez uszkodzenia kamienia, a także jego profilaktyczne odsolenie. Po powtórnym wzmocnieniu tym samym preparatem (przy średnim ich zużyciu około 2–2,5 l/m²) osiągnięto pełną konsolidację materiału. Ograniczone do minimum uzupełnienia (mające raczej charakter retuszu niż rekonstrukcji profili) wykonano z kitu wa-

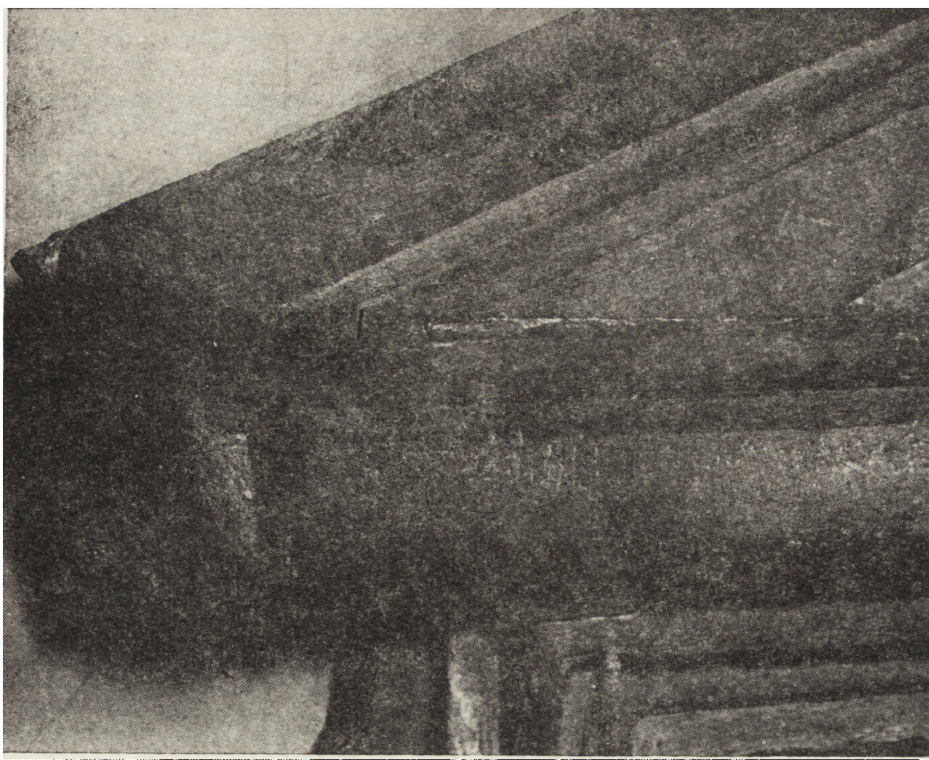
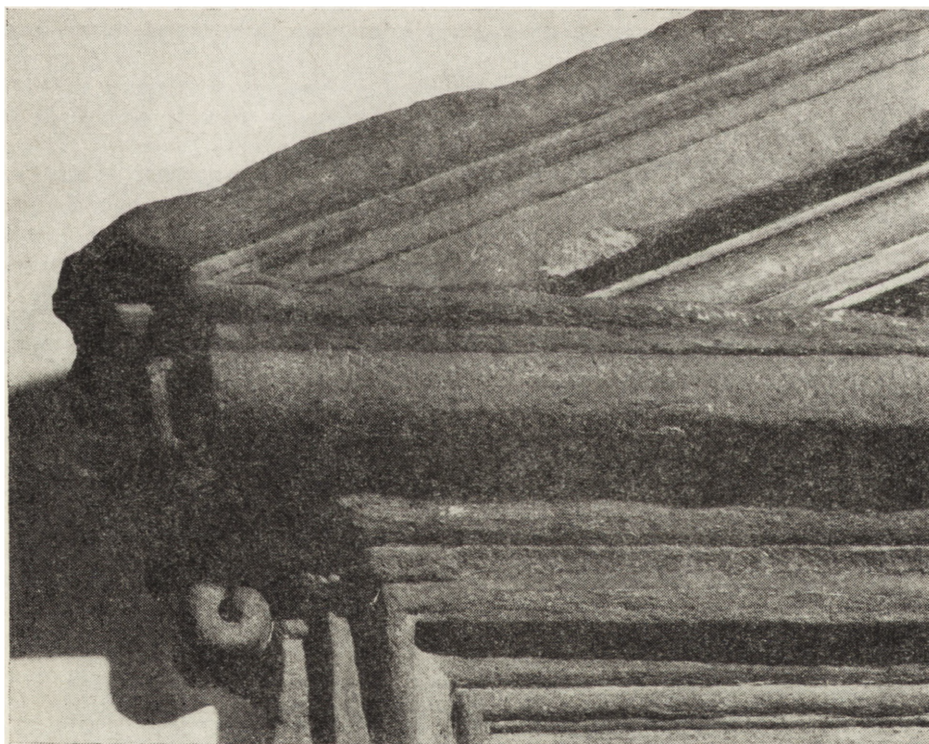
3. Fragment portalu II piętra Schodów Senatorskich: A – stan przed konserwacją; B – stan po konserwacji – metoda odlewu umożliwia „miękkie” uzupełnianie narożnika (fot. K. Jakubek)

pienno-piaskowego z dodatkiem mączki kamiennej – scalając te uzupełnienia kolorystycznie. W portalu II piętra (wejście na strych) rażąco ubytek w narożniku tympanonu uzupełniono wykonując odlew z drugiego narożnika, z mączki kamiennej, spojonej tym samym preparatem, który użyto do wzmocnienia. W portalu na parterze drobne pęknięcia sklejono żywicą akrylową.

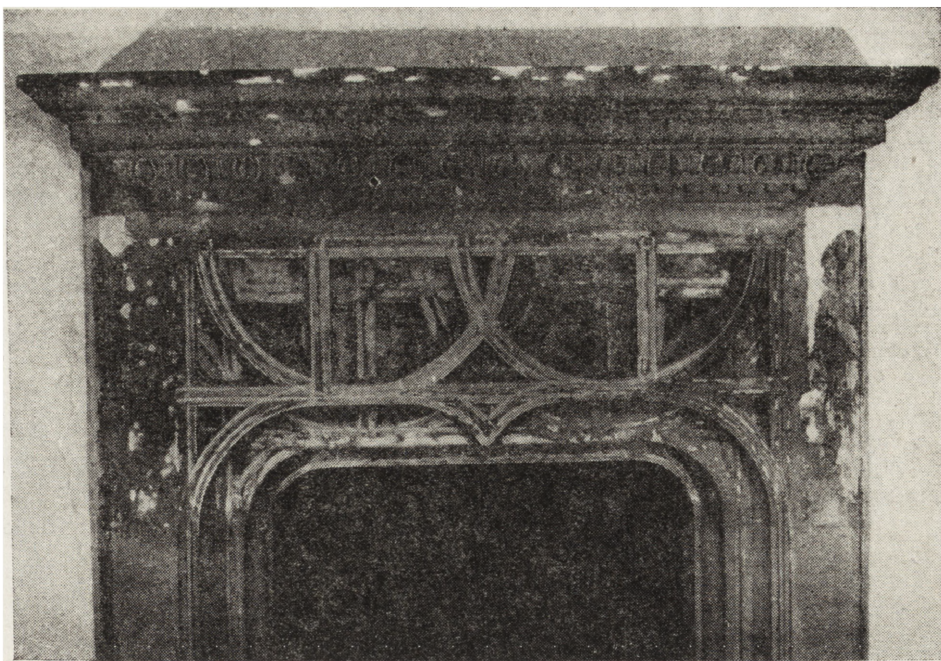
4. Portal gotycko-renesansowy w kruzgankach parteru skrzydła zachodniego Dziedzińca Arkadowego w trakcie konserwacji – przed scaleniem kolorystycznym kitów (fot. B. Mrówka)

Inne prace na Dziedzińcu Arkadowym. W sezonach letnich 1984 i 1985 r. poddano konserwacji większość portali i obramień okiennych w krążgankach parteru Dziedzińca Arkadowego. Gotycko-renesansowe portale i obramienia okienne tej kondygnacji Zamku wykonane są z porowatego wapienia typu „pińczowskiego” ze złóż w Woli Knyszyńskiej. Natomiast elementy i obiekty rekonstruowane po 1905 r. wykonano przeważnie z tego samego rodzaju wapienia ze złóż pińczowskich oraz podobnego wapienia z Demni i z Polany koło Mikołajowa. Silnie zabrudzony (do ciemnoszarej barwy) materiał oczyszczano, poprzez mycie wodą z dodatkiem detergentu, doczyszczanie miękkimi szczotkami oraz miejscowe oczyszczenie chemiczne przy użyciu okładów z roztworu kwaśnego węgla amonu lub past z odczynem zasadowym. Te stosunkowo „łagodne” metody oczyszczania okazały się w pełni skuteczne, a zwiększoną pracochłonność uzasadnia ograniczenie ryzyka dla obiektu. W zakresie wzmocnienia osłabionego materiału elementów autentycznych podjęto próbę użycia wody wapiennej, w nadprożu jednego z portali w skrzydle zachodnim. Po wielokrotnym nasączeniu wodą wapienną uzyskano zadowalający stopień wzmocnienia, jednak pracochłonność tej metody, niewspółmierna do przewidywanej trwałości wzmocnienia, skłoniła do zastosowania w innych elementach technologii estrów kwasu krzemowego (Steinfestiger OH). Uzupełnienie ubytków wykonano w kicie wapienno-piaskowym, modyfikowanym dyspersją polioctanu winylu. Do hydrofobizacji użyto preparatów krzemoorganicznych, najlepsze rezultaty uzyskując z preparatem Wacker 090 L¹⁸.
