Portal Sieni Gdańskiej na Długim Targu i wystrój rzeźbiarski kamienicy Andrzeja Schlütera Starszego przy ul. Piwnej 1 w Gdańsku

Ochrona Zabytków 45/4 (179), 324-341

PORTAL SIENI GDAŃSKIEJ NA DŁUGIM TARGU I WYSTRÓJ RZEŹBIARSKI KAMIENICY ANDRZEJA SCHLÜTERA STARSZEGO PRZY ul. PIWNEJ 1 W GDAŃSKU¹.

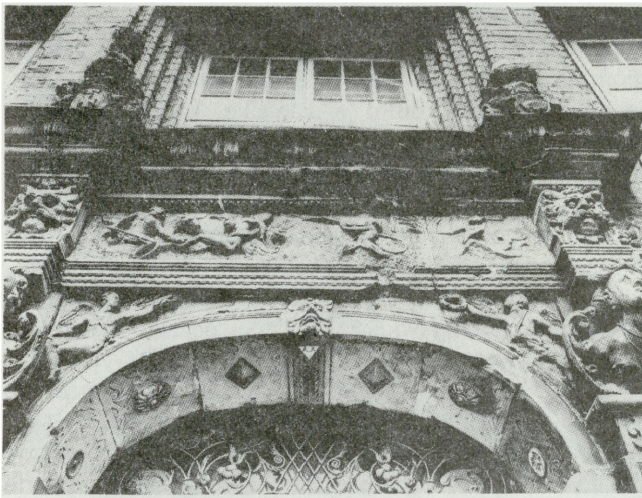
3. Portal Sieni Gdańskiej na Długim Targu w Gdańsku. Widok górnej partii portalu – belkowanie i gzyms – przed konserwacją
 3 The portal of the Danzig Vestibule at Długi Targ Street in Gdańsk. The view of the upper part of the portal – entablature and the ledge – before conservation

W stanie daleko zaawansowanej destrukcji znajdował się architrav wraz ze stojącym na gzymsie oryginalnym kartuszem herbowym. Widoczne na zdjęciu (fot. 3) głębokie ubytki rzeźb powstały na skutek korozji siarczanowej piaskowca. Gzyms portalu pokryty był czarnymi, skorupiastymi nawarstwieniami, z których część odpadła od podłoża odsłaniając osypujący się, pozbawiony lepszycie kamień. Ponadto na całym portalu zaobserwowano liczne

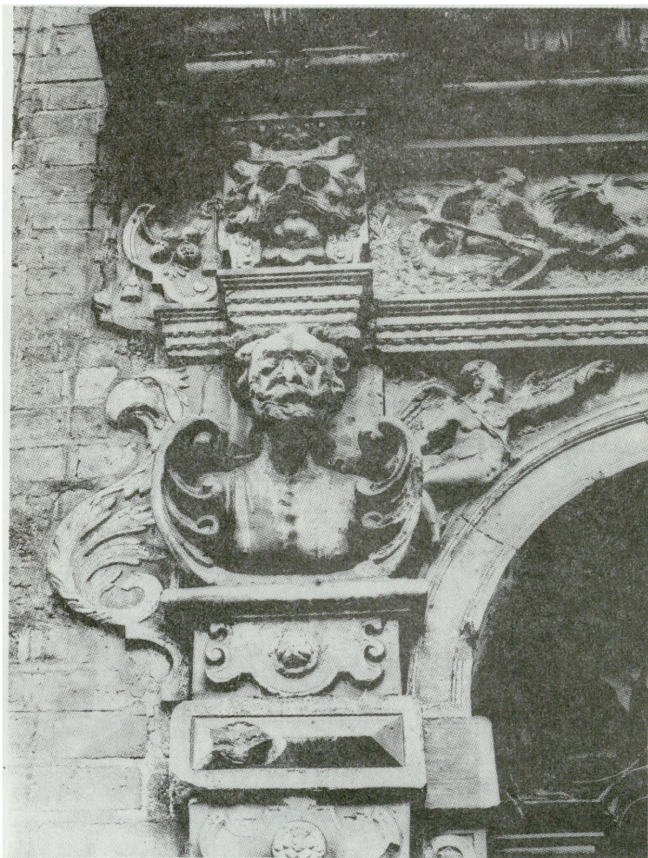
4. Portal Sieni Gdańskiej na Długim Targu w Gdańsku. Lewa strona portalu, fragment pilastra i architrawy – przed konserwacją
 4 The portal of the Danzig Vestibule at Długi Targ Street in Gdańsk. The left side of the portal, a fragment of a pilaster and the architrave – before conservation

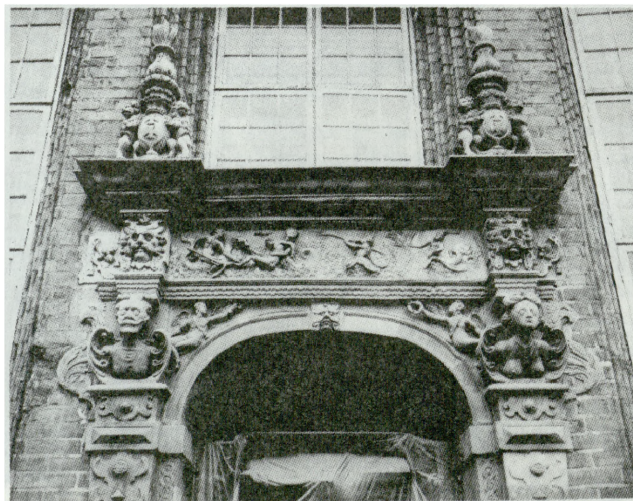
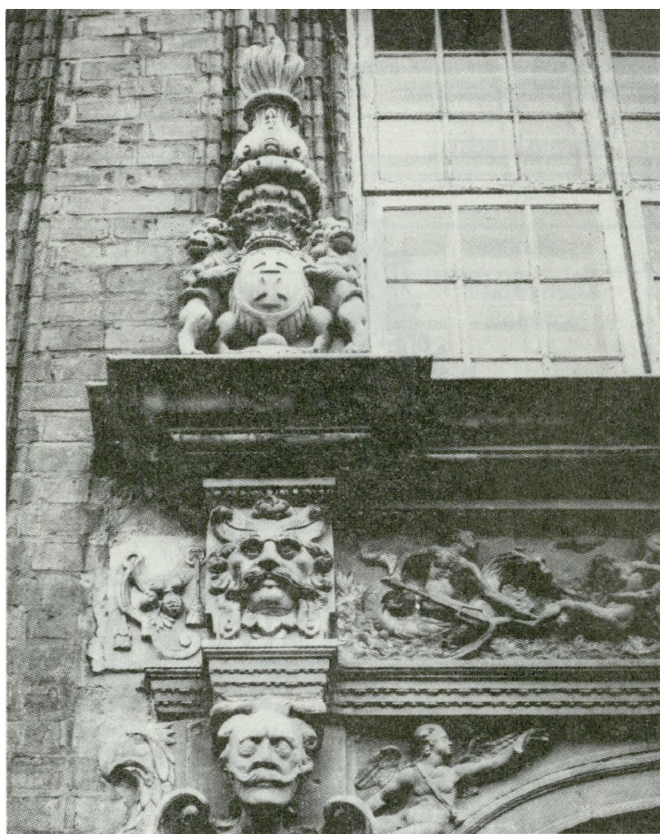
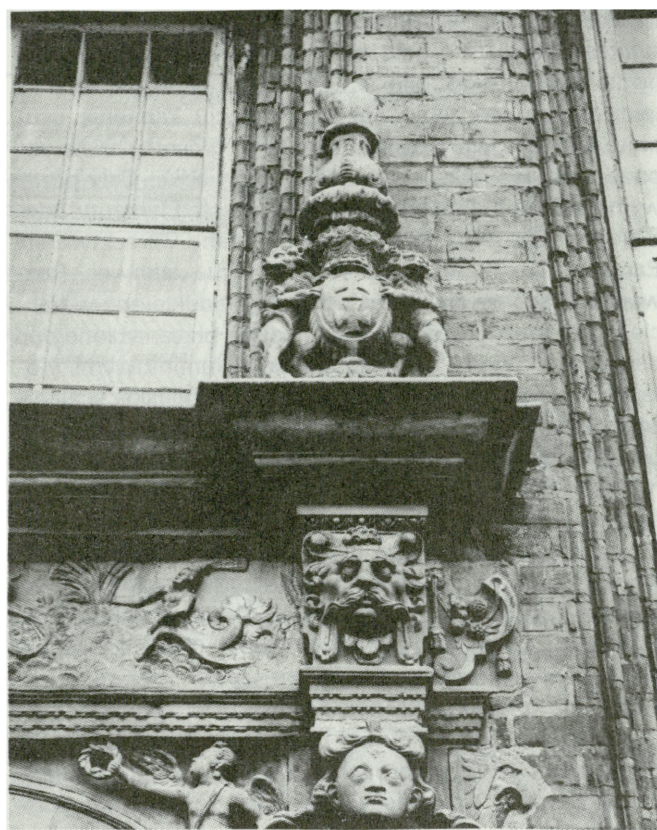
5A. Widok belkowania portalu Sieni Gdańskiej. Ostatni etap prac konserwatorskich
5A. The entablature of the portal of the Danzig Vestibule. The last stage of conservation

5B. Fragment belkowania i gzymsu portalu Sieni Gdańskiej – po konserwacji

5C. Fragment belkowania i gzymsu portalu Sieni Gdańskiej – po konserwacji

Mocno zniszczony, eksponowany na działanie wód opadowych, pod ciśnieniem hydrostatycznym katusz kitowano barwioną zaprawą na bazie żywicy epoksydowej i kruszywa o dobranej granulacji²⁴. Pozostałe ubytki w portalu uzupełniono „Minerosem” modyfikowanym dodatkiem drobnoziarnistego kruszywa i pigmentów. Wszystkie uzupełnienia były jaśniejsze od oryginalnego piaskowca i odznaczały się niższą wytrzymałością mechaniczną i wyższą porowatością. Wykute fugi uzupełniono zaprawą na bazie wapna, białego cementu portlandzkiego 250 i kruszywa. Liczne przepalone miejsca na portalu punktowano farbami na bazie spoiwa silikonowego i farbami akrylowymi Talensa. Następnie cały portal wraz z kitami został dodatkowo shydrofobizowany Silakiem-M-11. Na gzyms założono nowe opierzenie z blachy ocynkowanej. Zalecenia dla użytkownika obiektu wypisane zostały do dokumentacji konserwatorskiej²⁵. (fot. 5 a-c).

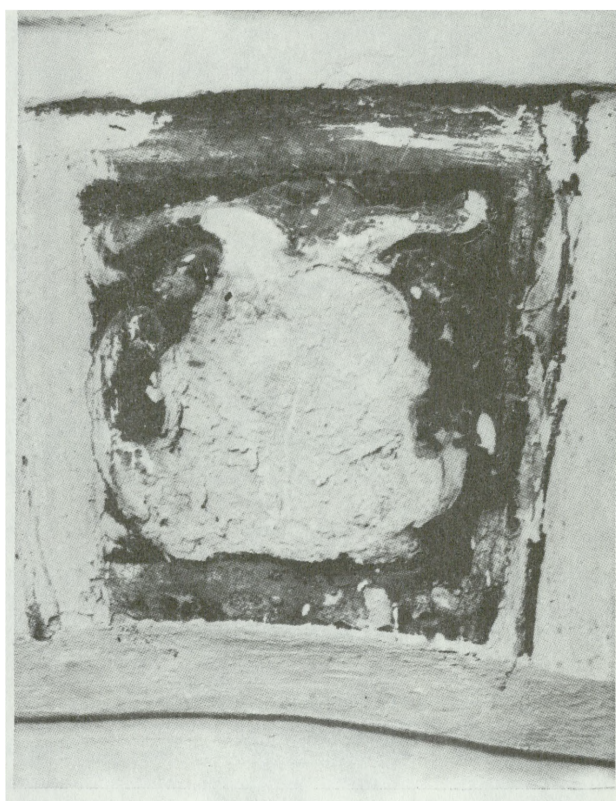
13. Fasada kamienicy przy ul. Piwnej 1 w Gdańsku. Rzeźba przed konserwacją
 13. The facade of the house at 1 Piwna Street in Gdańsk. A sculpture before conservation.

Widoczne na zdjęciach (fot. 13, 14, 15a-b) ubytki rzeźb są wynikiem foliacji piaskowca gotlandzkiego, objawiającej się tym, że w początkowym stadium rzeźba rozwarstwia się, a następnie fragment jej odpada od podnóża jakby odcięty nożem. Obecność spękań i szczelin w rzeźbach wskazywała na zachodzący, opisany wyżej fizyczny mechanizm niszczenia piaskowca gotlandzkiego.

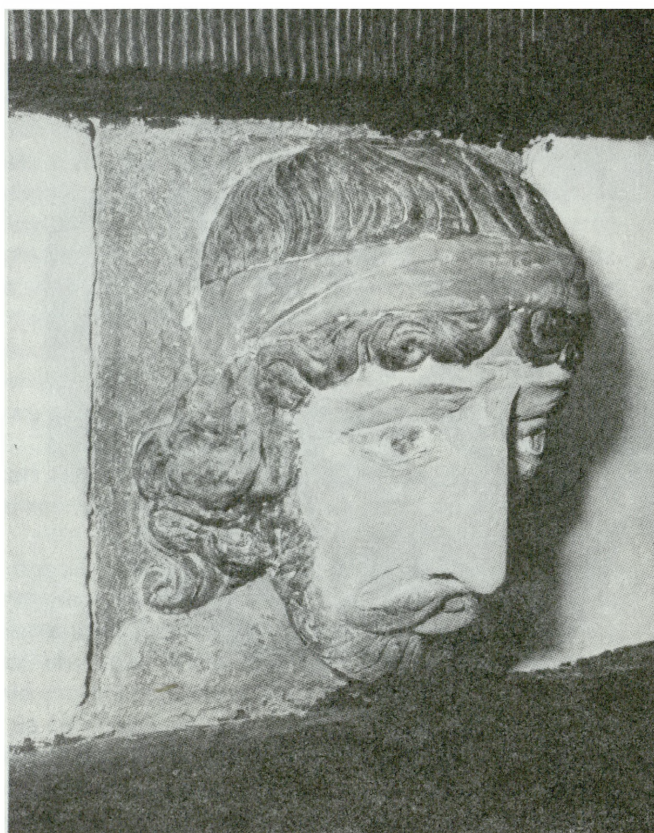
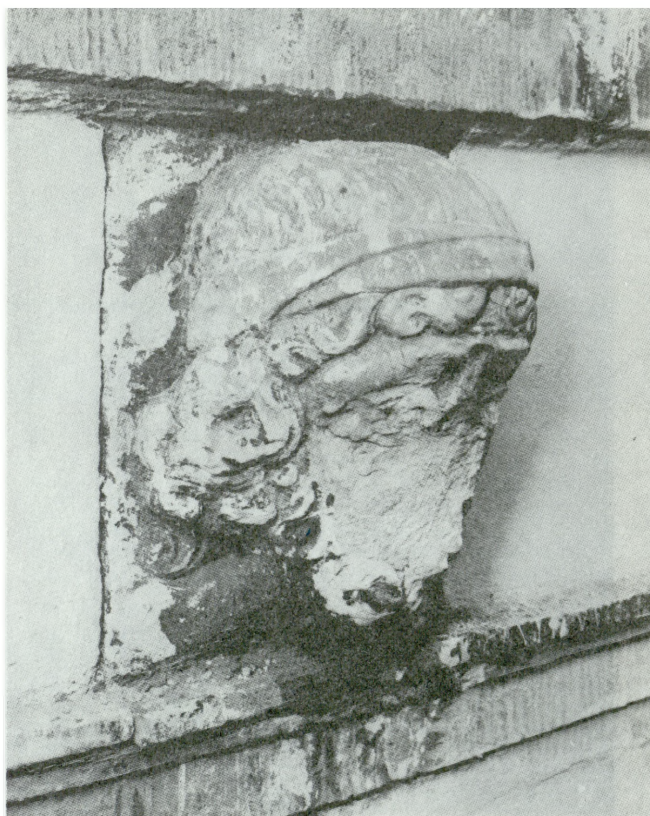
15B. Fasada przy ul. Piwnej 1 w Gdańsku. Rzeźba po konserwacji

15A. Fasada kamienicy przy ul. Piwnej 1 w Gdańsku. Rzeźba przed konserwacją

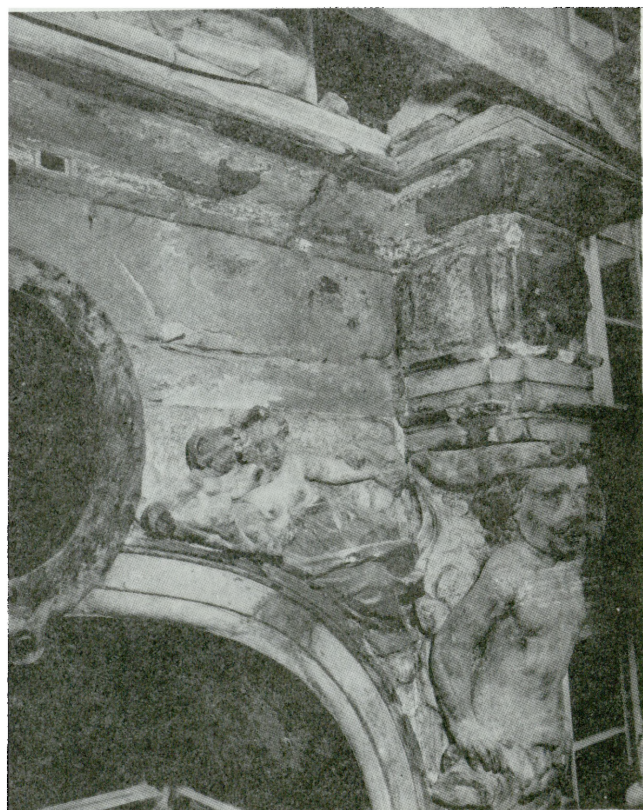
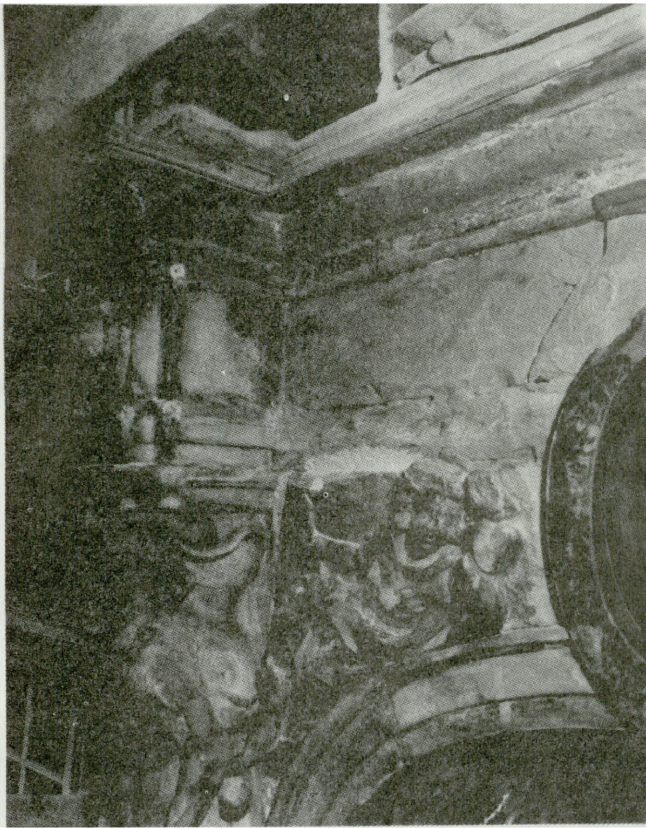
16A. Kamienica przy ul. Piwnej 1 w Gdańsku. Widok na lewą stronę portalu – w trakcie skuwania narzutu cementowego

16B. Kamienica przy ul. Piwnej 1 w Gdańsku. Widok na prawą stronę portalu – w trakcie skuwania narzutu cementowego 16B. The house at 1 Piwna Street in Gdańsk. The view on the right side of the portal – cement layer being removed.

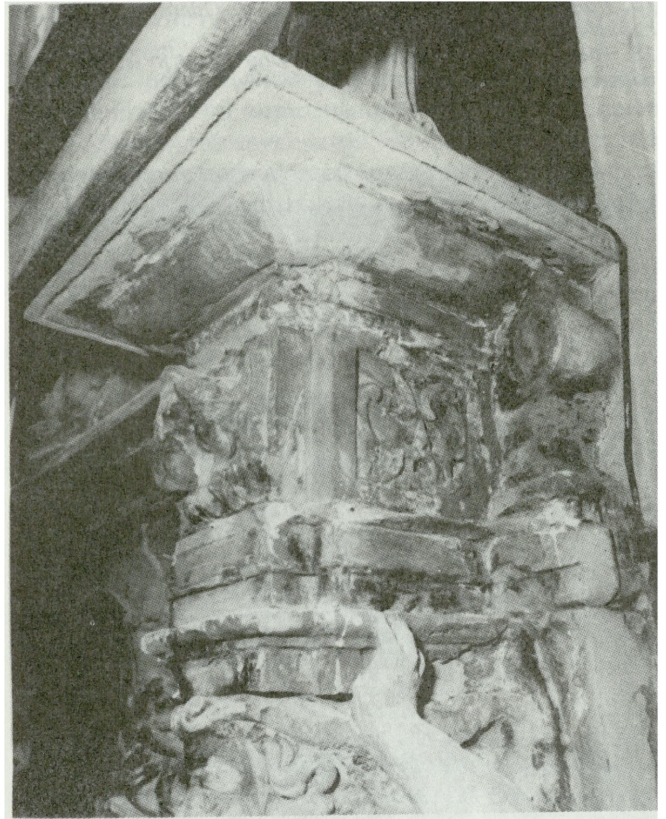
17. Kamienica przy ul. Piwnej 1 w Gdańsku. Fragment belkowania – w trakcie usuwania nawarstwień i przemalowań 17. The house at 1 Piwna Street in Gdańsk. A fragment of the entablature – additions and paint layers are being removed.
