## "Opłakiwanie Chrystusa" - przykład nietypowego rozwiązania estetyczno-konserwatorskiego

Ochrona Zabytków 46/4 (183), 322-327

1993

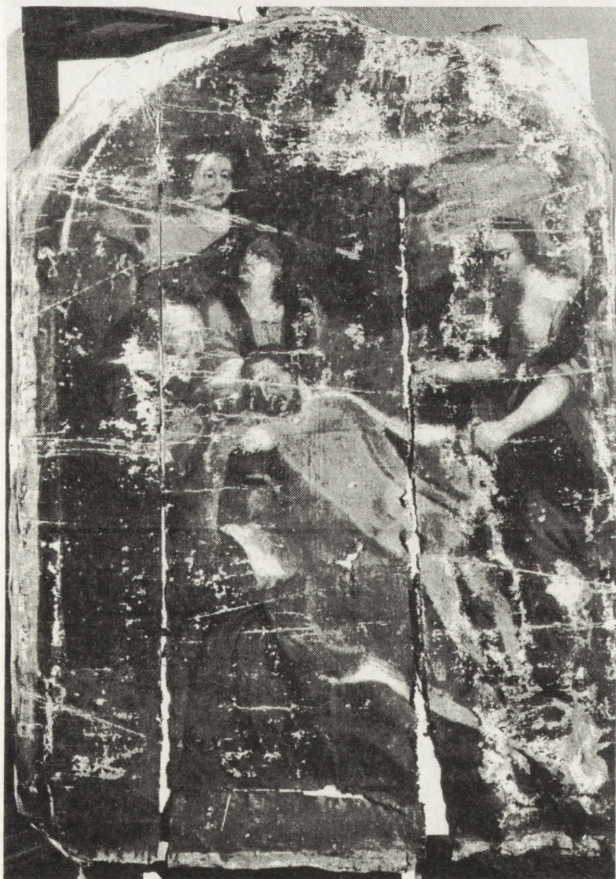
Gdy przystępowano do prac konserwatorskich, wygląd obrazu był przynębiający. Obraz przypominał starą, brudną, podartą, pogniecioną i zeszywniałą szmatę. Na rozdartych fragmentach, spod warstw starego, zastygłego i utrwalonego brudu, wyłaniały się ledwo widoczne, przygłuszone plamy barwne, sygnalizujące istnienie jakiegoś malowidła. Nieczytelność kompozycji dodatkowo spowodowana była rozległymi przemalowaniami olejnymi, wykonanymi w sposób bardzo nieudolny (il. 1).

Rozdarte brzegi zostały sklezione. Do odwrocia przyklejono paski czarnego, cienkiego płótna, a od lica założono grubą warstwę kitu kredowo-olejnego. Dolny ubytek płótna uzupełniono łąką z płótna lnianego, nieco grubszego niż oryginalne. Łatę doklejkono niedbale. Nie pokrywała ona całej powierzchni ubytku. Osoba reperująca obraz nadała temu ubytkowi regularny, prostokątny kształt w celu ułatwienia sobie pracy (il. 1).

Przypuszczalnie przy okazji tych reperacji lokalnych, miejsca ubytków warstwy malarskiej pomalowano farbą olejną, nanosząc ją w grubej warstwie bezpośrednio na odsłonięte płótno. W rezultacie farba wniknęła w płótno i częściowo przesycała je olejem, powodując jego usztywnienie. Farbę наносzono z dużym „rozmachem”, tak iż nie oszczędzono warstw oryginalnych i w dużym stopniu je przemalowano. Przy okazji poprzemieszczano pędzlem sporą ilość odpajających się drobnych łusek spękanej zaprawy wraz z warstwą malarską. Używając ciemnej zieleni i „przybrudzonego” ugru, „rekonstrukcją” sprymitywizowano anatomiczny rysunek postaci i zbanalizowano kolorystykę.

1. Lico obrazu przed konserwacją (Fot. 1, 2, 4, 5 — A. Kulesza, K. Kowalska-Dzienniak)

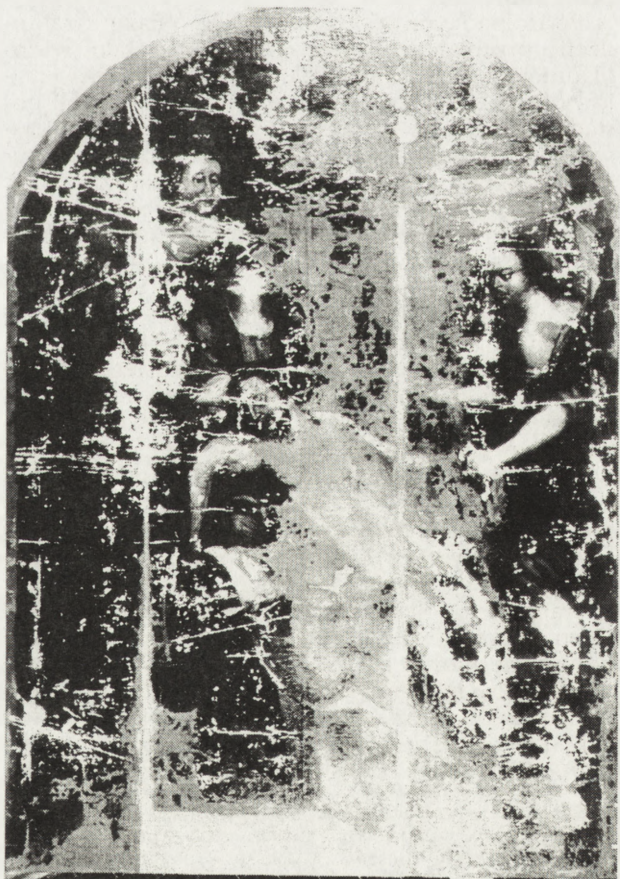
Warstwa malarska wraz z zaprawą, która na całej powierzchni obrazu silnie spękała (głównie w środkowej jego części) całkowicie odpadła, odsłaniając szerokim, pionowym pasem surowe płótno podobrazia (il. 2). Przyczyną tego było osłabienie i utrata przyczepności zaprawy wraz z warstwą malarską do płótna, spowodowane wypłukaniem kleju glutynowego przeklejenia oraz jego częściowym rozkładem przez mikroorganizmy, dla których stał się pożywką.

2. Lico obrazu po oczyszczeniu, wykonaniu reperacji lokalnych, założeniu kitów i napięciu na krosno malarskie

Po opracowaniu koncepcji aranżacji plastycznej oraz po wykonaniu szkicowego projektu, na którym zaznaczono wszystkie wytypowane miejsca przeznaczone do pełnej, imitatorskiej rekonstrukcji malarskiej, przystąpiono do zakładania kitu w miejsca wybranych ubytków (il. 2). Zastosowano tzw. kit wiedeński. Do szlifowania kitów używano kawałków drewna balsy zwilżonych wodą. Opracowano fakturę założonych kitów, dopasowując ją do faktury sąsiadujących bezpośrednio z nimi fragmentów oryginalnej warstwy malarskiej.

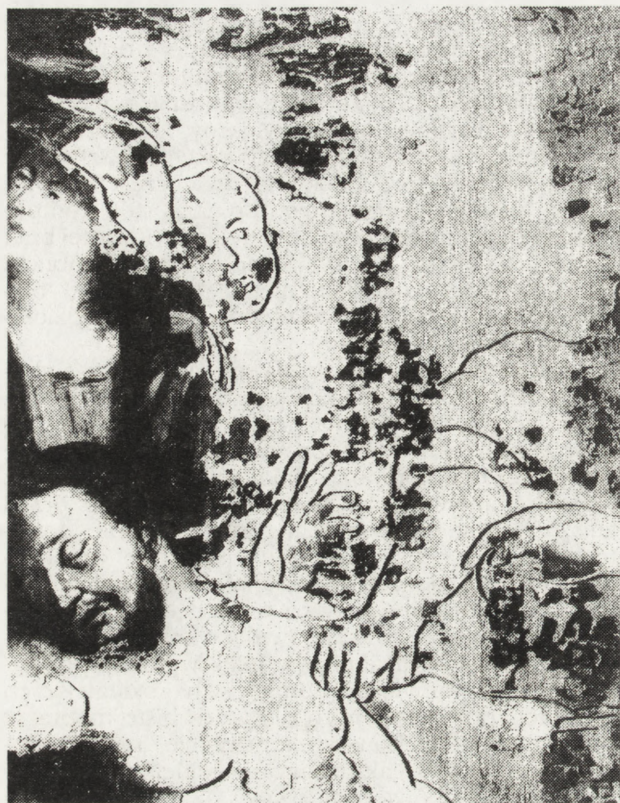
4. Fragment rekonstrukcji „rysunkowo-fakturalnej” w świetle skośnym

W środkowej części obrazu na odsłoniętym płótnie wykonano nietypowy rodzaj rekonstrukcji, którą nazwano „rysunkowo-fakturalną”, gdyż na obraz nałożono rysunek wykonany w sposób przestrzenny (il. 4 i 5). Głównym celem takiej rekonstrukcji było, w tym konkretnym obrazie, zniwelowanie sztucznego podziału między zachowanymi po bokach pasami warstwy malarskiej oraz przybliżenie pierwotnego układu kompozycyjnego, przy jednoczesnym zachowaniu śladów zniszczeń, tak aby przez umowną formę nałożonego rysunku, rekonstruuując treść, nie zakłócać czytelności pozostawionych śladów zniszczeń, i w ten sposób połączyć symbolicznie dramatyczną historię obrazu z ukazaniem cierpieniem i śmiercią Chrystusa.

Rysunek powstał przez naklejenie odpowiednio przyciętych pasków zamszowej skóry. Za wyborem skóry jako materiału do rekonstrukcji „rysunkowo-

Skórę do płótna pokrytego werniksem przyklejono butaprenem. Jest to klej zapewniający dostateczną trwałość sklejania, a jednocześnie jest stosunkowo łatwo usuwalny.

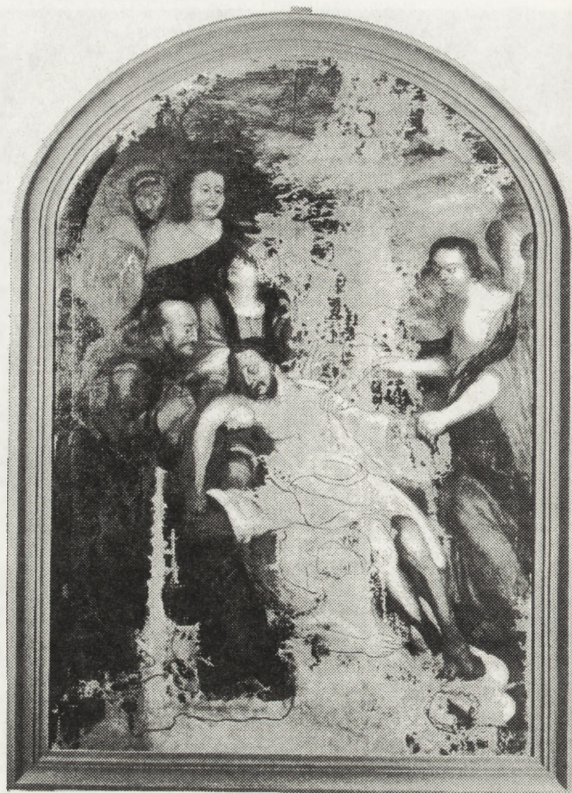
5. Obraz po konserwacji w ramie

Obraz napięto na drewniane krosno malarskie i zawerniksowano przed punktowaniem werniksem retuszerskim. W wybranych wcześniej ubytkach wykonano imitatorskie rekonstrukcje malarskie farbami akwarelowymi i temperowymi (firmy Talens) oraz farbami żywicznymi (firmy Maimeri); (il. 5).
