Konserwacja ceglanych fasad gotyckiego kościoła św. Marka w Krakowie

Ochrona Zabytków 48/1 (188), 46-49

KONSERWACJA CEGLANYCH FASAD GOTYCKIEGO KOŚCIOŁA ŚW. MARKA W KRAKOWIE

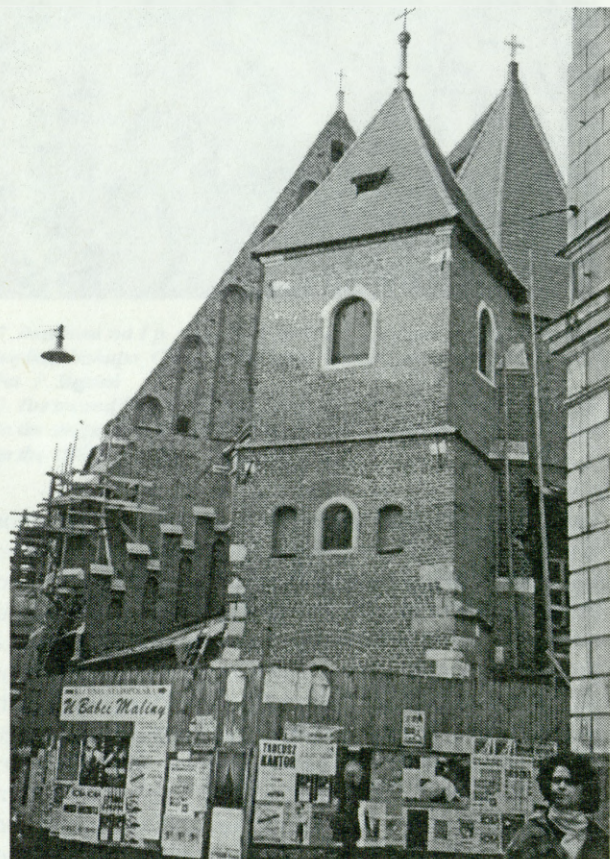
1. Kościół św. Marka w Krakowie. Widok ogólny kościoła od strony wschodniej w ostatniej fazie konserwacji

1. The church of St. Mark in Cracow. General view of the church from the east during the last stage of conservation

Zasadnicze znaczenie dla budowli i jej estetyki miała konserwacja ceglanych fasad (il. 1, 2). Generalnie zachowano układ historyczny wszystkich wątków ceglanych i występujących w nich różnych formatów i rodzajów cegieł⁵.

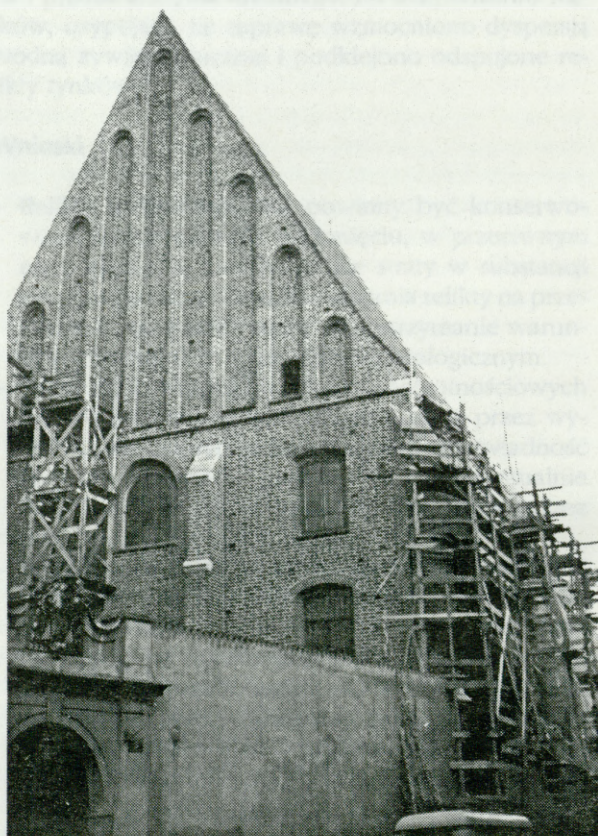
2. Kościół św. Marka w Krakowie. Widok ogólny kościoła od strony zachodniej w ostatniej fazie konserwacji

2. The church of St. Mark in Cracow. General view of the church from the west during the last stage of conservation

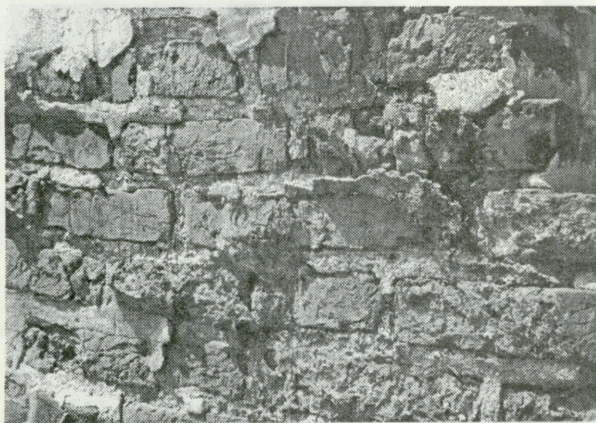
3. Kościół św. Marka w Krakowie. Stan przed konserwacją — zniszczony wątek ceglany (fragment)

3. The church of St. Mark in Cracow. State prior to conservation — a damaged brick fragment

Biorąc pod uwagę charakter materiałów występujących na obiekcie oraz ich stan zachowania (il. 3) wykonano wiele czynności technicznych z zastosowaniem różnych rozwiązań estetycznych. Usunięto parą wodną pod ciśnieniem czarne, szkodliwe nawarstwienia (il. 4) bez naruszenia powstałej na cegle oryginalnej patyny i tzw. spieku powierzchni. Podstawowym warunkiem było zachowanie charakterystycznego ciemnego koloru cegły. Uzupełniono ubytki wątku i cegieł głęboko zmurszałych cegłami uzyskanymi z rozbiórki, wyselekcjonowanymi, odsolonymi i dobrze wysuszonymi. Mniejsze ubytki cegieł uzupełniono masą sztucznej cegły, naśladowując jej kolor i fakturę. Nowe fugowanie wykonano masą mineralną powtarzającą skład zaprawy pierwotnej z charakterystycznymi wtrąceniami grudek węgla wapnia i węgla drzewnego (il. 5), z opracowaniem naśladowczym formy spoin. Na ścianach korpusu kościoła kształtowano formę fug płasko poniżej lica cegieł. Fugi na ścianach wieży, kaplicy i kruchty opracowano w formie wystających tasiemek. Delikatnie rysujące się na ścianach fugowania podkreślają specyficzny rytm i koloryt ceglanych fasad.

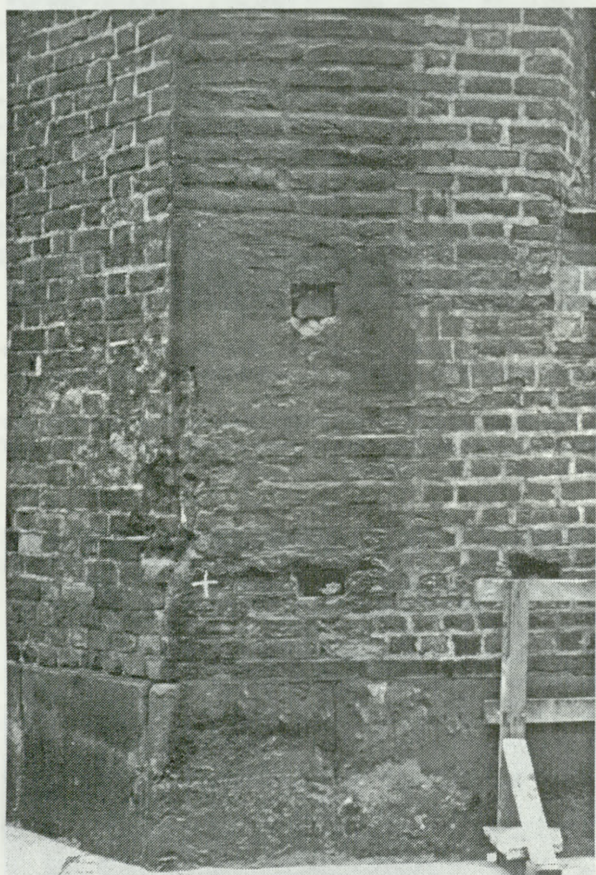
4. Kościół św. Marka w Krakowie. Stan w trakcie usuwania szkodliwych nawarstwień z powierzchni cegiel

4. The church of St. Mark in Cracow. State during the removal of damaging layers from the surface of the bricks

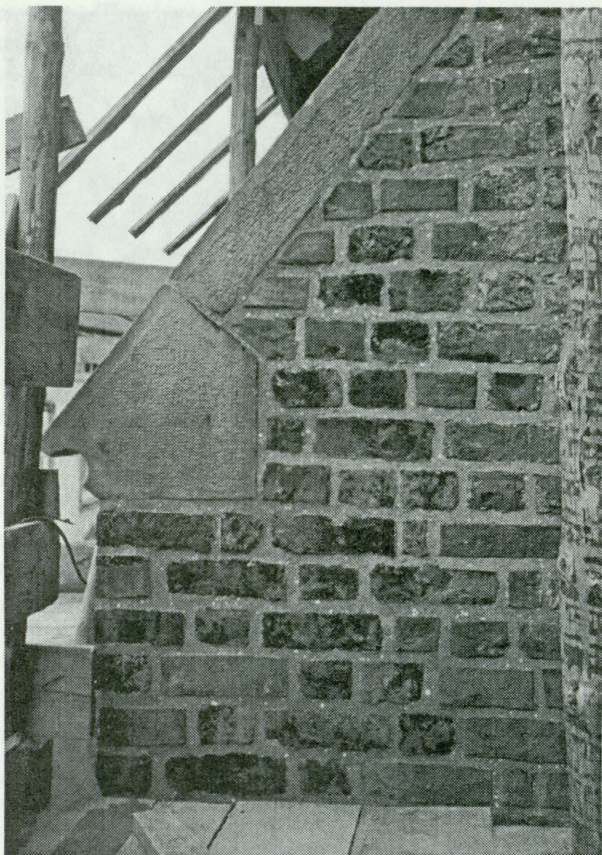
5. Kościół św. Marka w Krakowie. Stan po konserwacji. Sposób fugowania wątków ceglanych — rekonstrukcja formy i składu zaprawy

5. The church of St. Mark in Cracow. State after conservation. The pointing of brick fragments — reconstruction of the form and composition of the mortar

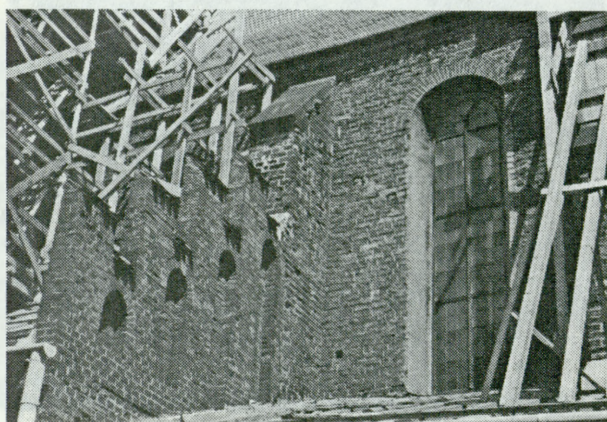
6. Kościół św. Marka w Krakowie. Południowa fasada prezbiterium i muru krenelazowego kaplicy św. Zofii. Stan przed konserwacją — widoczne zniszczenia ścian i przemurowane glify okienne

6. The church of St. Mark in Cracow. The southern facade of the presbytery and the crenellation of the chapel of St. Sophie. State prior to conservation — visible damage of walls and walled up window reveals

Odrębnego potraktowania konserwatorskiego wymagały XIX-wieczne przemurowania ościeży okien. Ościeża naśladowują wątek ceglany przez wyrysowanie fug i namalowanie farbą układu cegieł na powierzchni tynku (il. 6). Zachowano formę okien z charakterystycznym dla XIX wieku sposobem pokazania wątku ceglanego w ościeżach.
