Średniowieczne witraże z Kościoła Mariackiego w Krakowie - problemy konserwatorskie

Ochrona Zabytków 48/1 (188), 50-53

ŚREDNIOWIECZNE WITRAŻE Z KOŚCIOŁA MARIACKIEGO W KRAKOWIE — PROBLEMY KONSERWATORSKIE

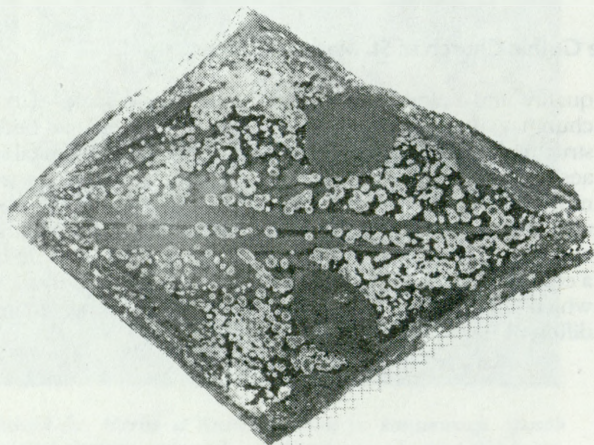
1. Korozja szkła — strona wewnętrzna, powiększenie 3 x.
Fot. P. Karaszkiewicz
1. Corrosion of glass — inner surface, magnified 3 x. Photo: P. Karaszkiewicz

Podobne zjawiska zachodzą na obydwu powierzchniach szkła — wewnętrznej i zewnętrznej — ale ze względu na inne warunki ekspozycji tych powierzchni ich rezultaty są różne: od strony zewnętrznej, gdzie przeważa woda kroplista (deszcz, mgła) produkty reakcji tworzą, przynajmniej we wczesnej fazie, jednolitą powłokę; od strony wewnętrznej, gdzie przeważa woda kondensacyjna lub sorpcyjna, najczęściej występuje korozja wżerowa.

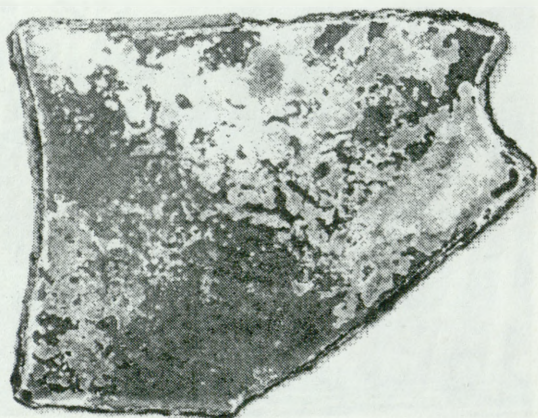
2. Korozja szkła — strona zewnętrzna, powiększenie 3 x.
Fot. P. Karaszkiewicz
2. Corrosion of glass — outer surface, magnified 3 x. Photo: P. Karaszkiewicz

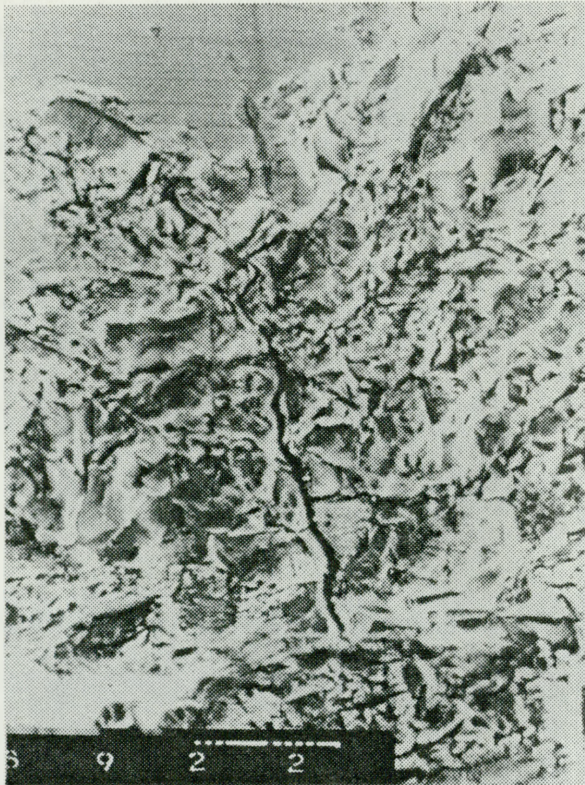
3. Warstwa żelowa (przekrój, SEM, powiększenie 500 x)
3. Gel layer (cross section, SEM, magnified 500 x)

ciowego SiO_2 i jest w rzeczywistości szkłem pozbawionym jonów szkodliwych wskutek ich dyfuzji do powierzchni (il. 3).

3. Drugi etap konserwacji wymaga głębszej interwencji konserwatorskiej. Ponieważ zewnętrzne warstwy korozyjne drastycznie obniżają przejrzystość szkła i zmieniają niekorzystnie charakter witraży, zdecydowano się na usunięcie skorupy gipsowej w taki sposób, aby uzyskać najlepsze rezultaty z punktu widzenia zarówno kompozycji, jak i estetyki. Leżąca pod spodem warstwa żelowa powinna pozostać

nienaruszona, gdyż traktowana jest ona raczej jako patyna niż powłoka korozyjna. Ponadto niektóre szkła pochodzące z wcześniejszych restauracji zostaną zastąpione przez nowe, bardziej odpowiadające kolorystycznie witrażom po konserwacji, wtórne przeołwienia w miejscach istotnych dla estetyki witraży zostaną zastąpione klejeniem szkieł, a w końcu uzupełniony zostanie kit uszczelniający.

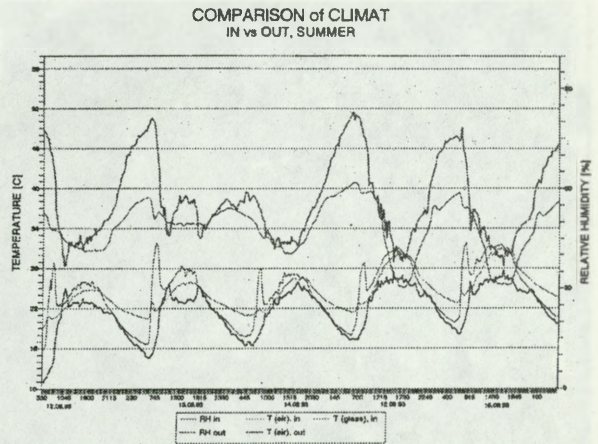
4. Warunki klimatyczne wewnątrz i na zewnątrz kościoła (lato)
4. Climatic conditions inside and outside the church (summer)

Ponieważ niszczenie witraży spowodowane jest przede wszystkim oddziaływaniem czynników klimatycznych, istotnym elementem badań jest określenie warunków klimatycznych, w jakich znajdują się witraże. Od lata 1993 r. prowadzony jest stały monitoring klimatu wewnątrz i na zewnątrz kościoła. Wstępne dane (il. 4, 5) wykazują, że niezabę-

pieczone witraże znajdują się pod stałym, niekorzystnym wpływem środowiska: wilgotność względna wewnątrz i na zewnątrz kościoła jest wystarczająco wysoka, by spowodować korozję szkła i umożliwić reakcję z SO_2 , którego depozycja wewnątrz kościoła jest tylko ok. trzy razy mniejsza niż — relatywnie wysoka — na zewnątrz.

Tak więc głównymi czynnikami powodującymi destrukcję witraży w kościele Mariackim w Krakowie są: wysoka wilgotność i zanieczyszczenia powietrza.

1. dla zwolnienia procesów korozyjnych powinno się zainstalować zewnętrzne ochronne oszklenie. Metoda ta zgodnie z obecnie przyjętymi zasadami jest najlepszą drogą zabezpieczania witraży *in situ*³. Szkło zabezpieczające jest zazwyczaj instalowane w miejscu oryginalnych pól, a nową konstrukcją nośną dla witraży buduje się wewnątrz kościoła w odległości oko-

ło 5 do 10 cm od szkła zewnętrznego. Przestrzeń pomiędzy oknami wentylowana jest od wewnątrz. Wytworzony układ: zewnętrzne okno — wentylacja i ogrzewanie od wewnątrz zabezpiecza witraże przed kondensacją wody i działaniem niekorzystnych czynników klimatycznych.

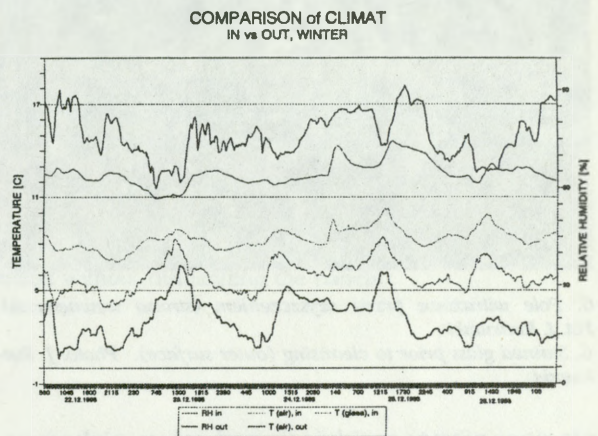
5. Warunki klimatyczne wewnątrz i na zewnątrz kościoła (zima)
5. Climatic conditions inside and outside the church (winter)

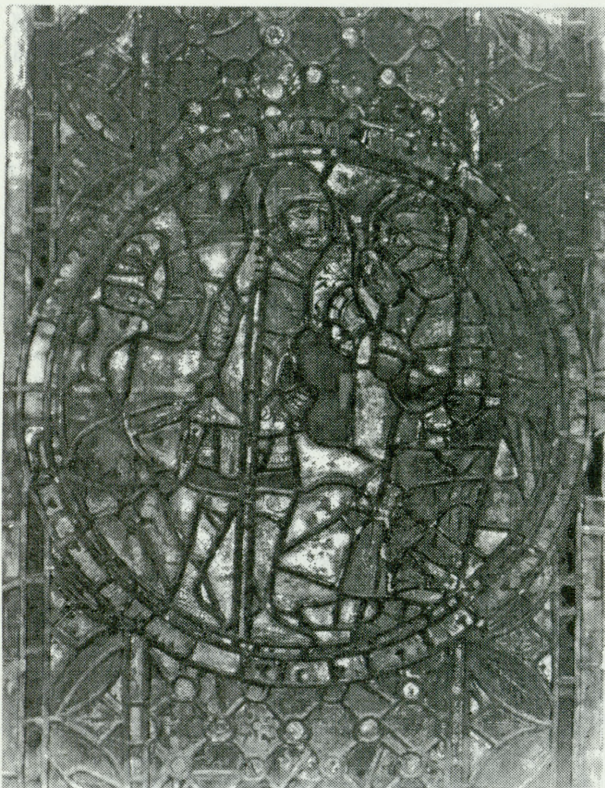
6. Pole witrażowe przed czyszczeniem (strona wewnętrzna). Fot. J. Rutkowski

6. Stained glass prior to cleansing (outer surface). Photo: J. Rutkowski

Konserwacja witraży w kościele Mariackim rozpoczęła się w 1993 r. Dotychczas wykonano I etap prac dla 2 okien: SII — pld-wsch. i I — wsch. Oczyszczono i zabezpieczono wstępnie 86 kwater (il. 6, 7) i zainstalowano zewnętrzne oszklenie. Szesnaście pól, tych w najgorszym stanie, jest poddawanych pełnej konserwacji⁴.

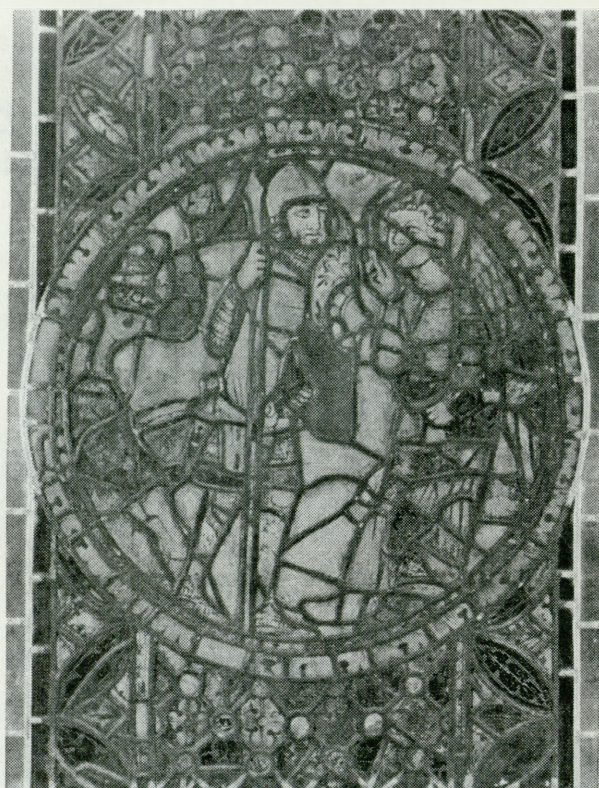
7. Pole witrażowe po czyszczeniu (strona wewnętrzna). Fot. J. Rutkowski

7. Stained glass following cleansing (inner surface). Photo: J. Rutkowski
