Piotr Stępień

Konserwacja portali gotycko-renesansowych we wnętrzach Zamku na Wawelu

Ochrona Zabytków 48/3-4 (190-191), 299-310

1995

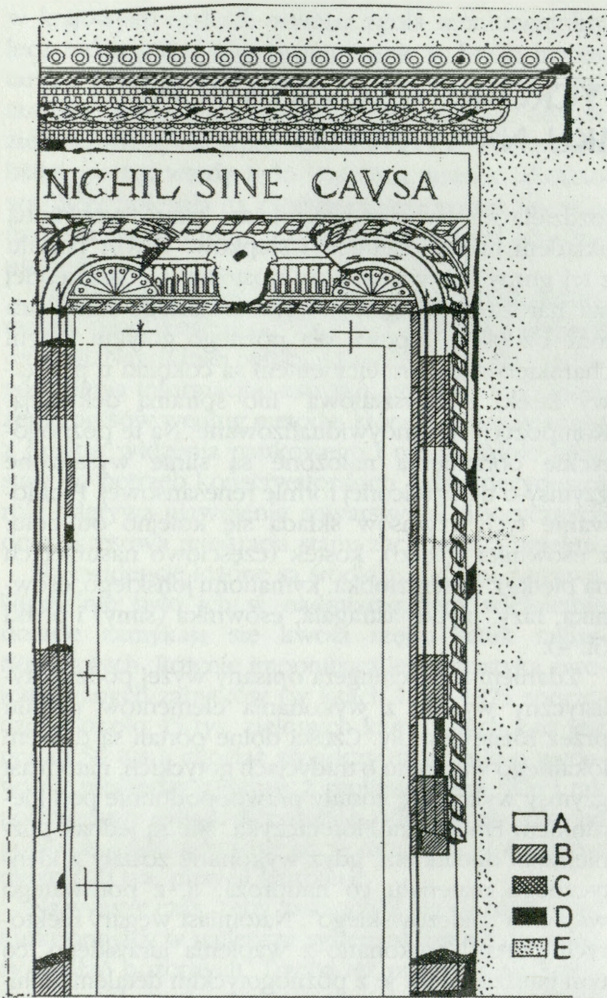
1. Portal w sali I p. skrzydła wsch., przy Schodach Poselskich od pd.; inwentaryzacja materiału i uzupełnień, stan po konserwacji: A — wapień porowaty „pińczowski”, B — uzupełnienia taszlami z wapienia „pińczowskiego”, C — uzupełnienia kitami stiukowymi pozostawione przy obecnej konserwacji, D — uzupełnienia kitami na bazie wapna dolowanego wykonane w trakcie obecnej konserwacji, E — tynk. Oprac. P. Stępień

1. Portal in a chamber of the first storey in the east wing, to the south of the Deputies' Stairs; inventory of material and repairs, state after conservation: A — porous „Pińczów” limestone, B — repairs with filling elements of „Pińczów” limestone, C — old repairs with stucco putty left by conservation, D — repairs with lime-based putties executed during conservation, E — plaster. Prep. by P. Stępień

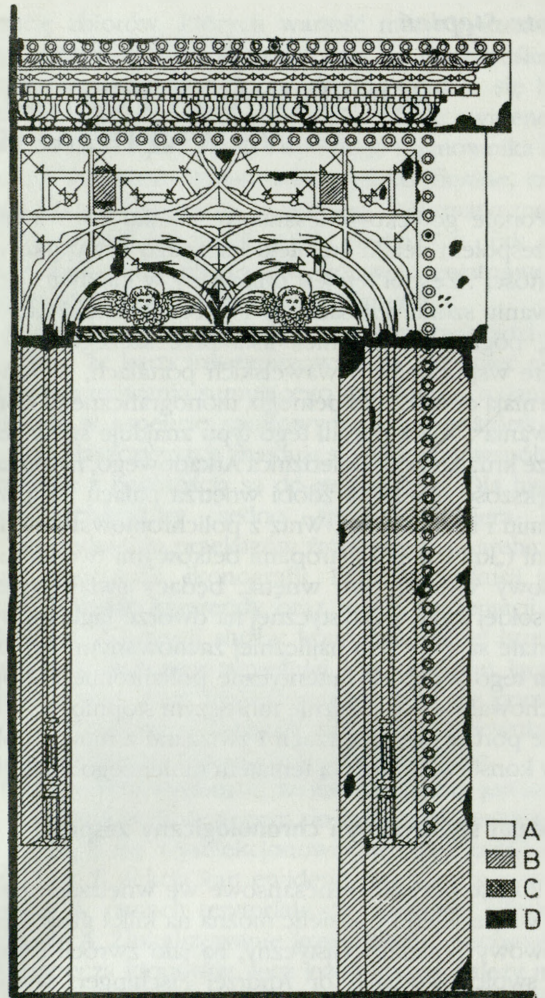
2. Portal w sieni I p. skrzydła wsch., ściana wsch.; inwentaryzacja materiału i uzupełnień, stan po konserwacji: A — wapień porowaty „pińczowski”, B — uzupełnienia taszlami z wapienia „pińczowskiego”, C — uzupełnienia kitami stiukowymi pozostawione przy obecnej konserwacji D — uzupełnienia kitami na bazie wapna dolowanego wykonane w trakcie obecnej konserwacji. Oprac. P. Stępień.

2. Portal in the hall of the first storey in the east wing, eastern wall; diagram of material and repairs, state after conservation: A — porous „Pińczów” limestone, B — repairs with filling elements of „Pińczów” limestone, C — old repairs with stucco putty left by conservation, D — repairs with lime-based putties executed during conservation. Prep. by P. Stępień

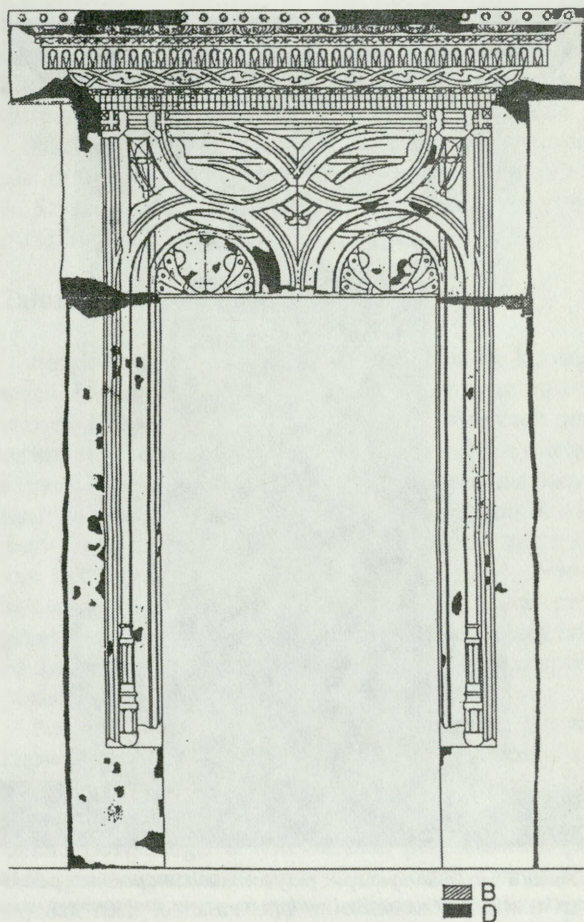
3. Portal w sieni I p. skrzydła wsch., ściana pn. (przykład portalu zaprojektowanego przez A. Szyszko-Bobusza na wzór portali autentycznych); inwentaryzacja uzupełnień: B — uzupełnienie tasezkami z wapienia „pińczowskiego”, D — uzupełnienia kitami na bazie wapna dolowanego wykonane w trakcie obecnej konserwacji. Oprac. P. Stępień

3. Portal in the hall of the first storey in the east wing, northern wall (an example of a portal designed by A. Szyszko-Bobusz according to patterns of authentic portals); diagram of repairs: B — repairs with filling elements of „Pińczów” limestone, D — repairs with lime-based putties executed during conservation. Prep. by P. Stępień

Zakres uzupełnień wynikał ze wspomnianego wyżej założenia przywrócenia wartości estetycznych — tzn. odtwarzano brakujące, powtarzalne szczegóły dekoracji i wypełniano rażące ubytki. Nie „wyostrzano” natomiast lekko zatartych krawędzi ani nie wypełniano drobnych uszkodzeń powierzchni kamienia, świadczących o autentyczności obiektu. W niektórych portalach rekonstruowanych w latach 20-ych z uwagi na wspomniane wady materiału zakres uzupełnień niewiele odbiegał od portali autentycznych (il. 3).

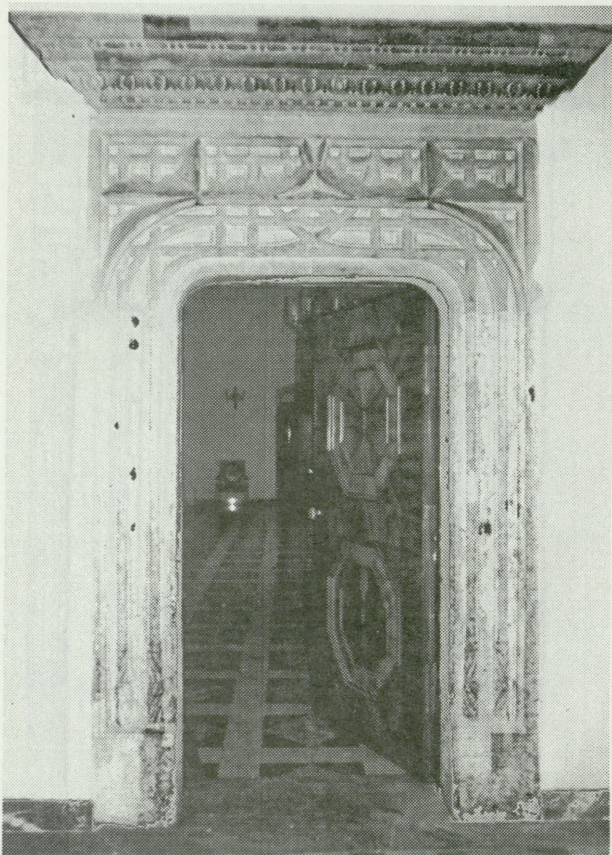
4. Portal w sali I p. skrzydła pn., przyschodach Senatorskich, późnogotycka dekoracja węgarów i nadproża, gzyms renesansowy, stan po konserwacji. Fot. P. Stępień

4. Portal in a chamber of the first storey in the north wing, next to the Senatorial Stairs, jambs and lintel with a late-Gothic decoration, Renaissance cornice. State after conservation. Photo: P. Stępień

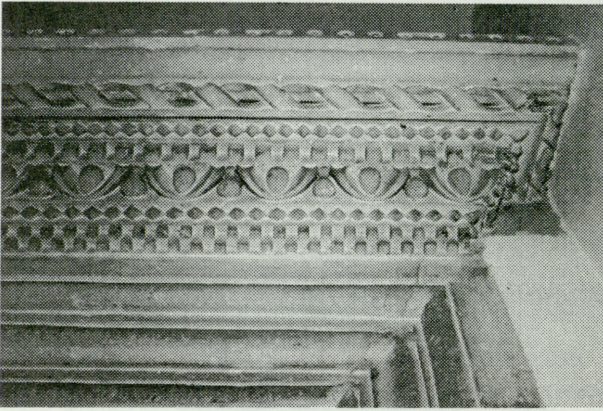
5. Fragment portalu w przedsionku na I p. Wieży Duńskiej; stan przed konserwacją — widoczne zabrudzenie. Wszystkie fot. P. Stępień

5. Fragment of a portal in a first storey vestibule in the Danish Tower; state prior to conservation — with visible deposits of dirt. All photographs P. Stępień

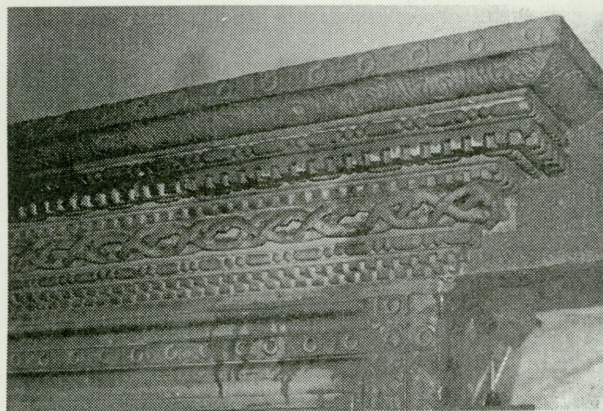
6. Fragment portalu w drugiej sali Zbrojowni na parterze skrzydła wsch., ściana wsch. w trakcie oczyszczania — widoczny biały, gipsowy nalot na powierzchni nie oczyszczonej

6. Fragment of a portal in the second chamber of the Armoury on the ground floor in the east wing, eastern wall, during cleaning — with a visible white gypsum layer on the uncleaned surface

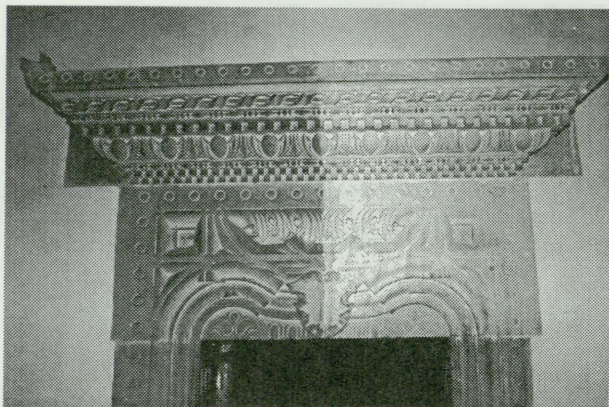
Najbardziej widocznym objawem uszkodzeń było zabrudzenie wszystkich portali (il. 7). Wraz z warstwą gipsu utworzoną na powierzchni kamienia na skutek korozji węglanu wapnia nadawało ono portalom szarobiały, „papierowy” koloryt, niezgodny z naturalną barwą materiału (il. 6). Najsilniejsze zabrudzenie występowało w salach o dużym ruchu zwiedzających, mniej więcej w połowie wysokości węgarów, czyli w miejscach najbardziej narażonych na dotykanie rękami i ocieranie ubraniami. W tych miejscach zabrudzenie miało zdecydowanie „tłusty” charakter. Oprócz tego występowały miejscowe zabrudzenia zaprawą, gipsem, farbą (głównie na górnych powierzchniach gzymsów i na krawędziach zewnętrznych kamieniarki) oraz pastą podłogową (u dołu węgarów). Dodatkowe zabrudzenia, np. pyłem ceglanym, spowodowały prace instalacyjne poprzedzające konserwację.

7. Portal na parterze Schodów Poselskich, ściana pd. (zaprojektowany przez A. Szyszko-Bobusza w miejscu, gdzie pierwotnie nie było portalu) w trakcie oczyszczania — widoczny stopień zabrudzenia

7. Portal on the ground floor of the Deputies' Stairs, southern wall (designed by A. Szyszko-Bobusz in a spot where originally there was no portal) during cleaning — with visible degree of dirt accumulation

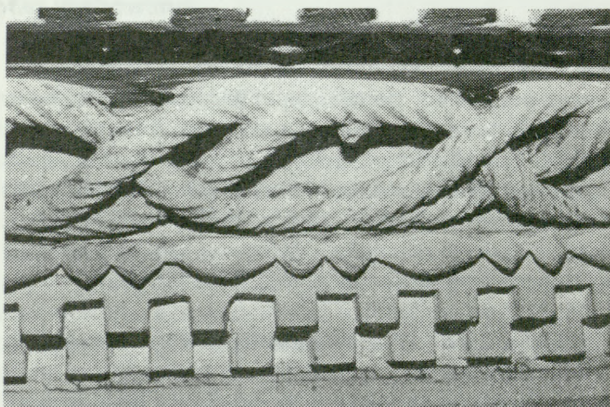
8. Fragment dekoracji gzymsu portalu w tzw. Szarej Sieni na I p. skrzydła usch. po oczyszczeniu — widoczne nikielne ślady warstw malarskich

8. Fragment of the cornice decoration of a portal in the so-called Gray Hall of the first storey in the east wing, after cleaning — with visible slight traces of painting layers

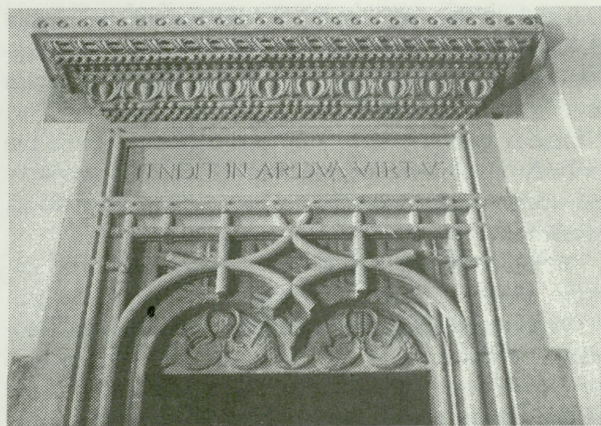
9. Portal w sieni I p. Wieży Duńskiej, stan po konserwacji

9. Portal in the first storey hall of the Danish Tower, state after conservation

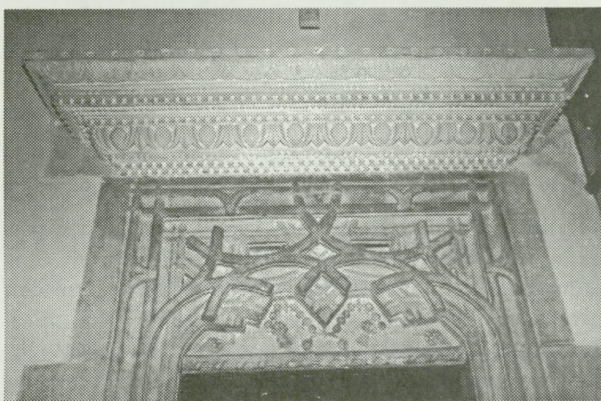
10. Portal w sieni Zbrojowni na parterze skrzydła wsch., ściana pd., stan po konserwacji — pozostawione ślady przepalenia i różnica kolorystyczna elementów autentycznych i wymienionych (gzyms)

10. Portal in the hall of the Armoury on the ground floor of the east wing, southern wall, state after conservation — with remaining traces of scorching and differences in the colour of authentic and replaced elements (cornice)
