Piotr Rapp

Charakterystyka i stan zachowania konstrukcji dachu nad nawą główną, prezbiterium i transeptem kościoła farnego (d. jezuickiego) w Poznaniu

Ochrona Zabytków 50/1, 65-70

1997

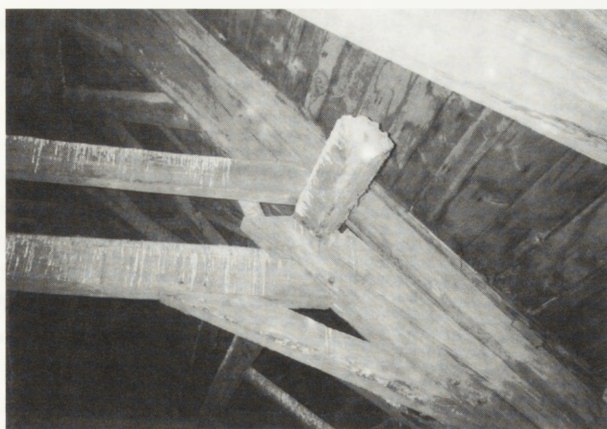
Całkowitemu uszkodzeniu uległy murłaty, końcówki słupów leżących i krokwi. Po usunięciu zniszczonego drewna końcówki krokwi i słupów leżących są całkowicie pozbawione podpór. Wiązar nr 28 (il. 6) uległ znacznej deformacji w wyniku poddawania się podpór (il. 7). Taki stan konstrukcji utrzymuje się od wielu lat.

6. Osiadanie słupa leżącego na skutek uszkodzeń murlaty i końcówki krokwi przy podporze. Fot. P. Rapp

6. Settlement of the vertical pillar owing to the damage to ground beams and the rafter and next to the support. Photo: P. Rapp

1. Prace konstrukcyjne: wymiana zniszczonych końcówek belek, krokwi i słupów leżących, wykonanie izolacji poziomych i nowych murlat pod belkowaniem stropu poddasza, naprawa krokwi koszowych, naprawa układu wieszakowego nad pseudokopułą, naprawy zachowawcze elementów nie wymagających wymiany.

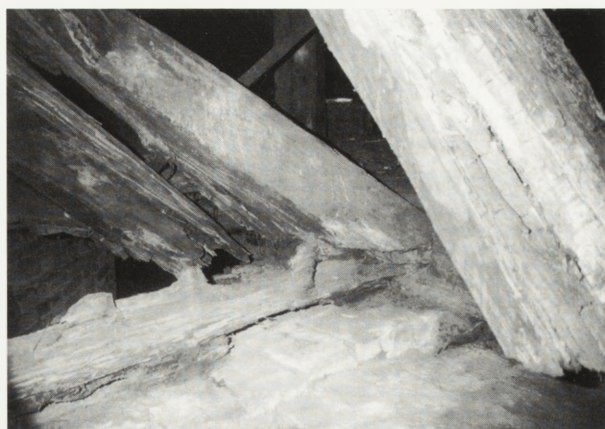
Poważne zagrożenie bezpieczeństwa konstrukcji występuje w rejonie krzyżujących się wiązarów pełnych w narożu między nawą główną i prawym transeptem (il. 7). Uszkodzenia występują w rejonie podpór wiązarów nr 27 i 28 oraz wiązarów nr 7 i 8.

7. Skrzyżowanie nawy głównej z prawym transeptem. Całkowite zniszczenie murlaty, końcówek krokwi i słupów leżących — brak podpór, zagrożenie bezpieczeństwa. Fot. P. Rapp

7. Crossing of the main nave with the right transept. Total damage of ground beams, rafter ends and vertical pillars — lack of support and a threat to safety. Photo: P. Rapp
