Kościół rektorski p. w. Najświętszej Krwi Pana Jezusa w Poznaniu : legenda, historia i stan zachowania

Ochrona Zabytków 51/4 (203), 427-433

KOŚCIÓŁ REKTORSKI P.W. NAJŚWIĘTSZEJ KRWI PANA JEZUSA W POZNANIU — LEGENDA, HISTORIA I STAN ZACHOWANIA

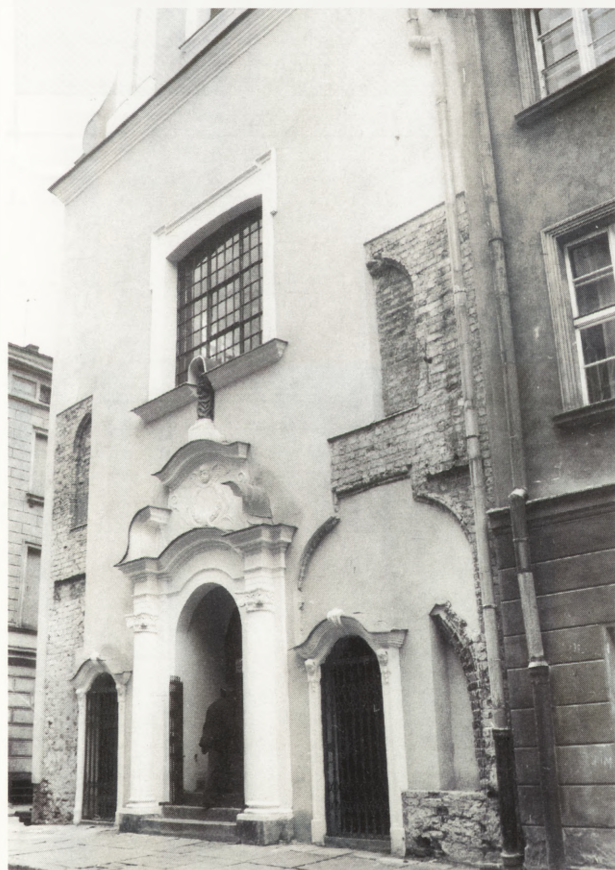
1. Fragment fasady kościoła z odkrytymi relikwiami dawnej kamienicy Świdwów-Szamotołskich. Na pierwszym planie widoczna pozostałość ostrołukowego portalu w dwuramiennym płycinie. Fot. K. Kucharska, 1977 r.

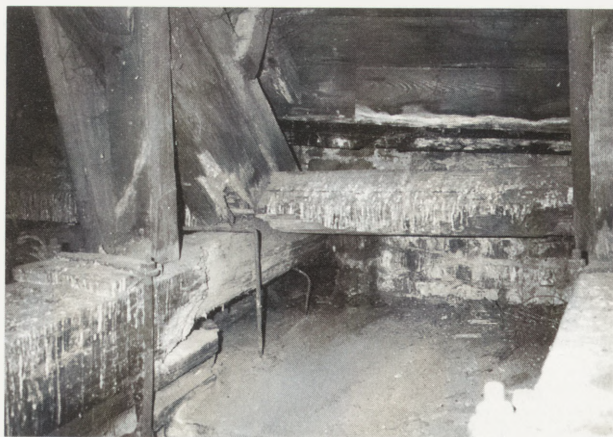
10. Uszkodzona podpora więzara dachowego. Fot. P. Rapp
10. Damaged support of roof truss. Photo: P. Rapp

Więźba dachowa. Stan techniczny więźby dachowej jest zły. Występują zagrożenia awarią na skutek zniszczenia stref podporowych belek stropowych, końcówek krokwi, słupów leżących i płatwi. Badanie struktury drewna wskazuje na znaczne i głębokie zniszczenia przekrojów elementów na skutek zawilgocenia, zagrzybienia i porażenia owadami niszczącymi drewno. Po wstępnym usunięciu zniszczonych stref drewna okazuje się, że elementy takie jak belki, słupy leżące, krokwie i płatwie nie mają podparcia (rys. 10).

Przyczynami uszkodzeń są:

- nieszczelne pokrycia dachowe powodujące zawilgocenie elementów,
- zasypanie piaskiem i gruzem końcówek belek stropowych stwarzające dogodne warunki dla utrzymywania się wilgoci, rozwoju grzybów i zerwania owadów,
- zabrudzenie elementów odchodami gołębi,
- brak konserwacji konstrukcji.

Rewaloryzacja konstrukcji więźby dachowej powinna polegać na wymianie zniszczonych belek, słupów leżących, krokwi płatwi. Niezbędne jest oczyszczenie i zakonserwowanie całej konstrukcji dachu. Po wykonaniu naprawy konstrukcji celowe będzie przełożenie pokrycia dachowego.

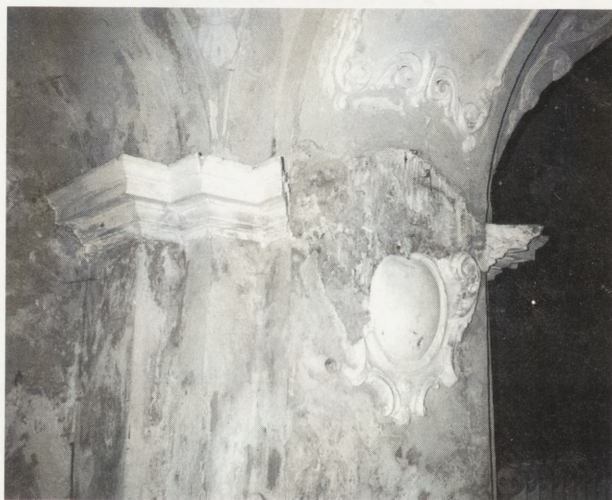
11. Uszkodzenia tynków i sztukaterii. Fot. P. Rapp
11. Damaged plaster and stucco. Photo: P. Rapp

Zniszczenie wystroju na skutek zawilgocenia występuje w podziemiach kościoła. Obejmuje ono tynki i sztukaterie na ścianach i w mniejszym stopniu na sklepieniach. Bezpośrednimi czynnikami destrukcyjnymi jest zasolenie i zagrzybienie powierzchni ścian. Efektem zagrzybienia i zasolenia jest odparzanie się tynków od ścian, pęknięcie tynków i rozkład gipsowych elementów sztukaterii (il. 11). Destrukcja powstaje w wyniku powierzchniowego parowania dyfuzyjnego powodującego krystalizację soli, znacznego powięk-

szania objętości kryształów i rozsadzania struktury materiału, w którym następuje krystalizacja. Zawilgocenie powoduje zarówno woda z podłoża gruntowego jak i wilgoć higroskopijna.

Rewaloryzacja zawilgoconych ścian w podziemiach musi obejmować następujące elementy:

- wykonanie izolacji pionowych i poziomych w ścianach,
- usunięcie zniszczonych tynków i sztukaterii, oczyszczenie powierzchni ścian i wyskrobanie spoin na około 2–3 cm,
- odgrzybienie murów,
- związanie soli rozpuszczalnych,
- wykonanie tynków renowacyjnych.
