# Marian Rożej

## Prace konserwatorskie w województwie skierniewickim w latach 1995-1997

Ochrona Zabytków 51/4 (203), 445-460

1998

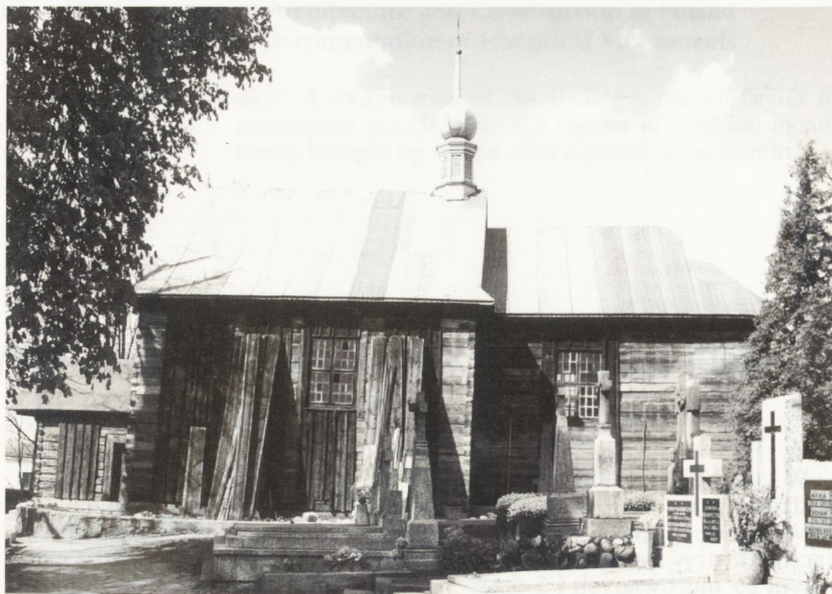
Jeżów — kościół cmentarny p.w. św. Leonarda w trakcie prac remontowych. Fot. M. Jędrzejewski, 1996 r.

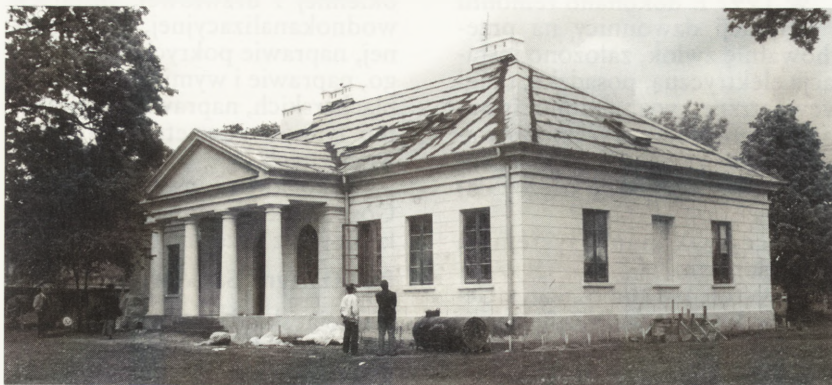
Kąty — dwór w trakcie remontu. Fot. M. Jędrzejewski, 1997 r.

nach, a w elewacji ogrodowej o czterech kolumnach i kanelowanych pilastrach. W wyniku przeprowadzonego remontu kapitalnego wymieniono więźbę dachową wraz z adaptacją poddasza na cele mieszkalne, pokrycie dachowe, tynki zewnętrzne wraz z detalem architektonicznym, obróbki blacharskie, rynny i rury spustowe, instalację elektryczną, wodnokanalizacyjną, c. o. posadzki, tynki wewnętrzne, częściowo stolarkę okienną i drzwiową, opaskę odwodniającą, zaimpregnowano więźbę dachową, pomalowano wnętrza.

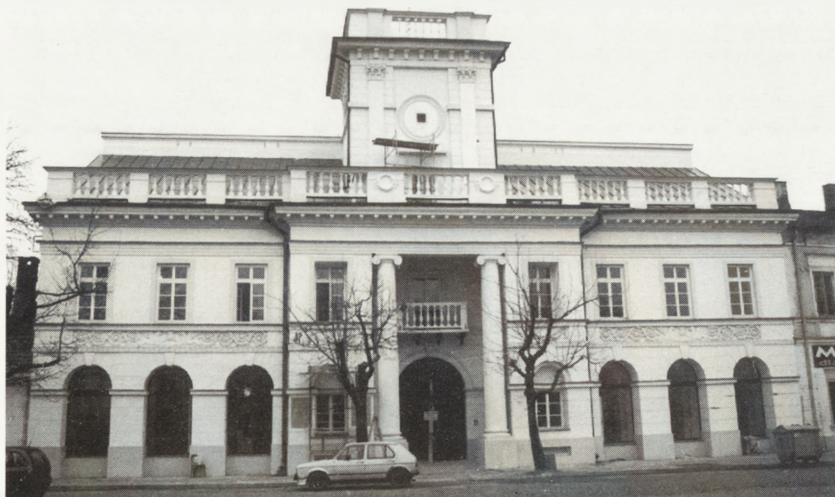
Łowicz — ratusz po remoncie. Fot. M. Jędrzejewski, 1998 r.

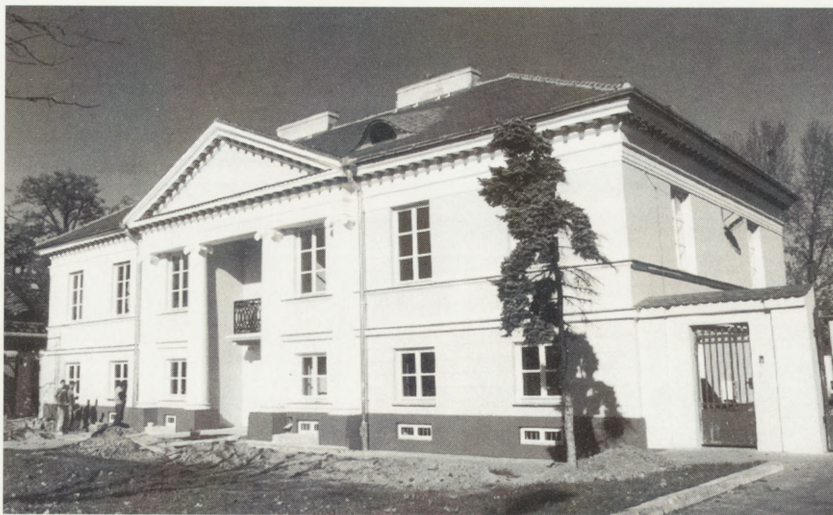
Łowicz — Poczta konna (obecnie Poczta Polska S.A) po remoncie. Fot. M. Jędrzejewski, 1997 r.

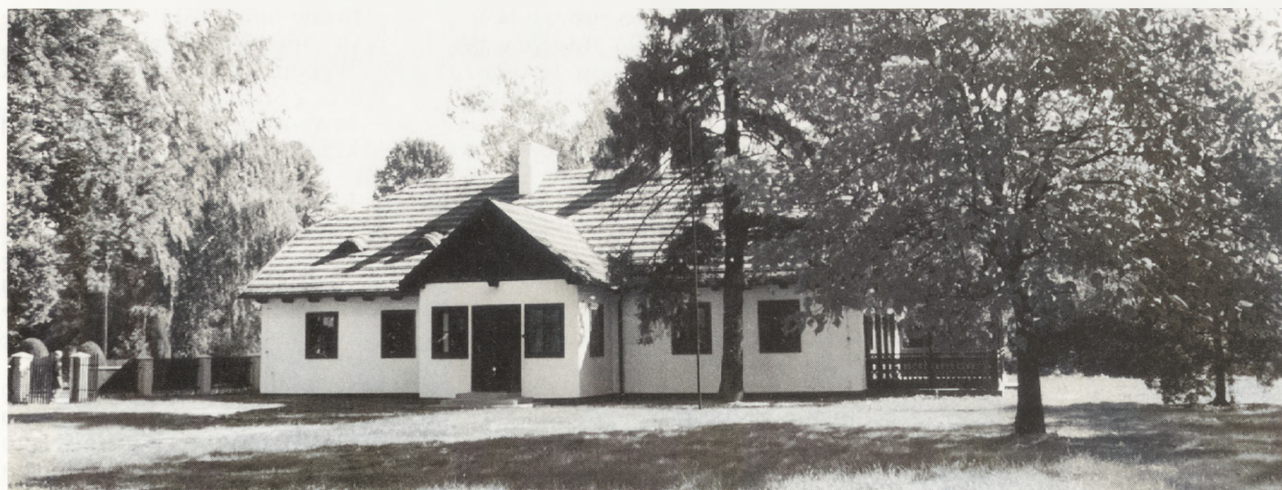
Prusy — dworek po remoncie. Fot. M. Jędrzejewski, 1997 r.

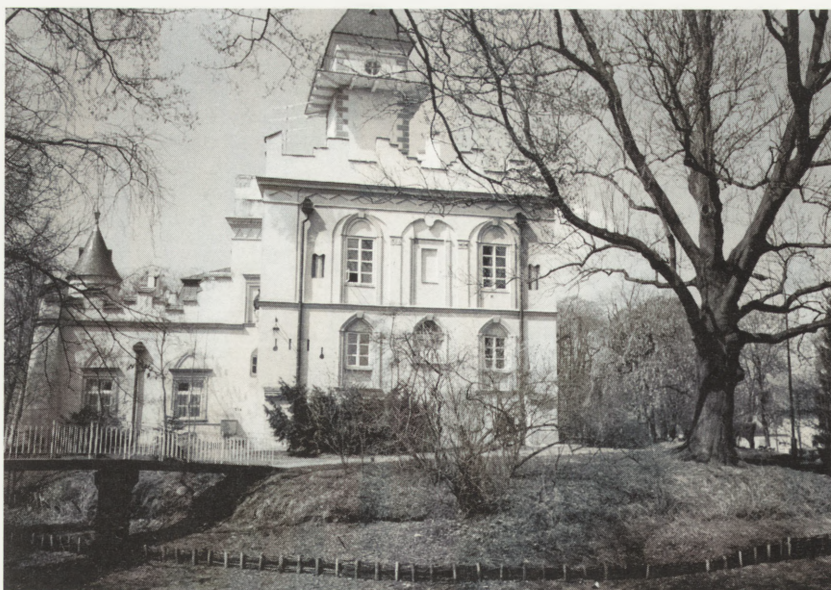
Radziejowice — Zameczek od pd.-wsch., na pierwszym planie umocnione faszyną nabrzeże stawu. Fot. M. Barbasiewicz, 1997 r.

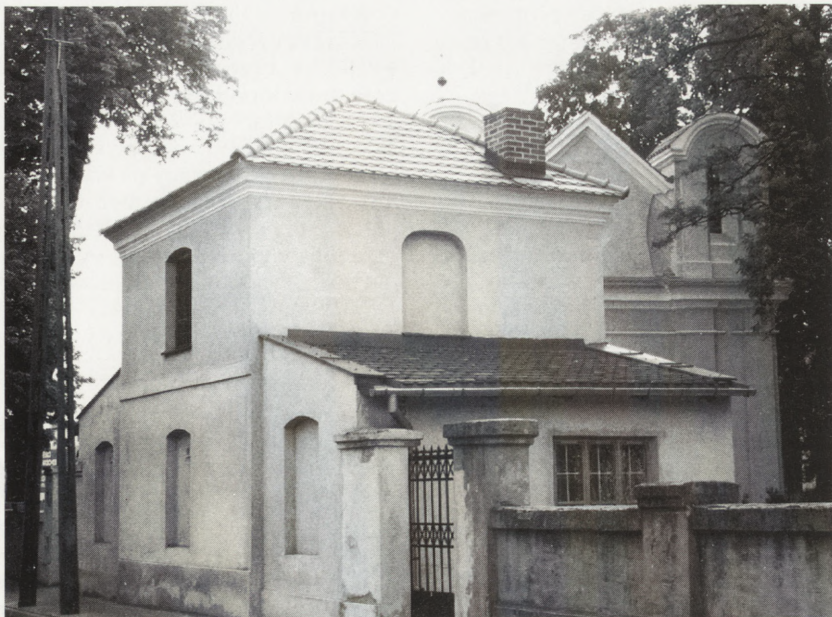
*Skierniewice — dawny szpital po remoncie. Fot. M. Jędrzejewski, 1998 r.*

W ramach kontynuowanego remontu w l. 1995–1997 wymieniono instalację elektryczną, podłogi, stolarkę okienną, drzwiową, tynki zewnętrzne, balustradę na schodach, pokrycie dachowe przybudówek. Budynek wyposażono w instalację c. o., wodnokanalizacyjną, odgromową, obróbki blacharskie, rynny i rury spustowe

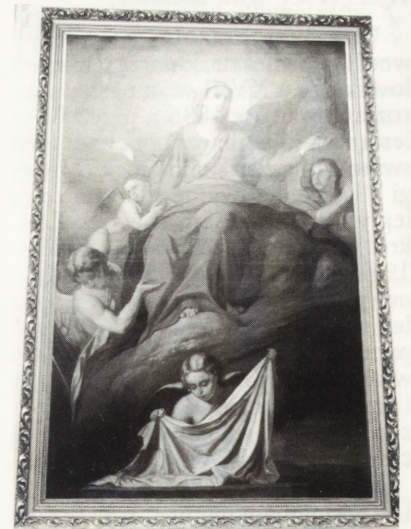
Obraz *Wniebowzięcie NMP*, olejny na płótnie, sprowadzony prawdopodobnie z Wiednia, autor nieznany, z 2 poł. XIX w., z kościoła parafialnego p.w. św. Stanisława w Skierniewicach. Obraz malowany *alla prima*, na gruncie olejnym fabrycznym, zabrudzony, w górnej części luszcząca się warstwa malarzka, dużo ubytków malarstwa wraz z grutnem, spękania na całej powierzchni, brudny i żółknięty werniks. Zniszczenia te zostały spowodowane przechowywaniem obrazu w wilgotnym i nieogrzewanym pomieszczeniu.

Skierniewice — kościół św. Stanisława, obraz „Wniebowzięcie NMP” po renowacji. Fot. M. Jędrzejewski, 1998 r.

Konserwację przeprowadzono w 1997 r. Lico obrazu zabezpieczono bibułą japońską i zdjęto z blejtramu. Odwrocie oczyszczono z brudu mechanicznie. Zdublowano obraz na nowe płót-

no masą woskowo-damarową, oczyszczono lico z nadmiaru wosku, brudu i żółkłego werniksu olejnego. Ubytki uzupełniono kitem kredowo-klejowym z dodatkiem terpentyny weneckiej. Zaizolowano szelakiem z alkoholem i po nałożeniu werniksu damarowego punktowano farbami żywicznymi firmy Maimeri i znów zawerniksowano. Dokonano wymiany blejtramu na nowy.

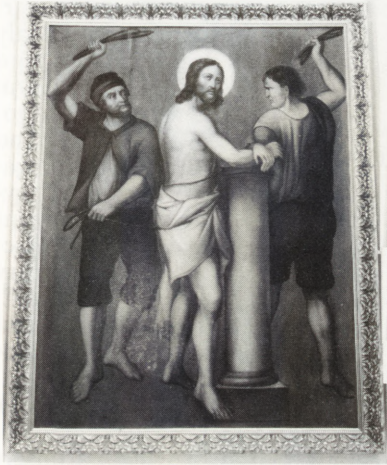
Obraz *Biczowanie*, olejny na desce sosnowej, autor nieznany, z około 1800 r. z kościoła parafialnego p.w. św. Stanisława w Skierniewicach. Obraz malowany olejno z laserunkami, zabrudzony i pokryty grubą warstwą werniksu, deski zaatakowane przez owady i w wielu miejscach spróchniałe, gwoździe mocujące ramę.

Skjerniewice — kościół św. Stanisława, obraz „Biczowanie” po renowacji. Fot. M. Jędrzejewski, 1998 r.

Konserwację przeprowadzono w 1997 r. Wyjęto gwoździe mocujące obraz w ramie, zabezpieczono lico na masę woskowo-żywiczną bibułą japońską. Następnie nasączono deskę Hylotoksem Firmy INCO. Deskę opakowano szczelnie folią do odparowania na dwa miesiące. Następnie odpakowano i po wyschnięciu nasycono deskę pięciokrotnie roztworem Paraloidu w ksylenie z acetonem w stosunku 1:1. Po stwardnieniu deski, oczyszczono lico z wosku, brudu i pociemniałego werniksu. Na odwrocie usunięto zniszczone przez owady drewno. Wypełniono ubytki kitem trociono-akrylowym od lica i od odwrocia. Od lica uzupełniono ubytki kitem emulsyjnym akrylowym. Kity zaizolowano szelakiem w alkoholu i zawernikoszowano lico werniksem damarowym. Ubytki wypunktowano techniką żywiczną farbami Maimeri.

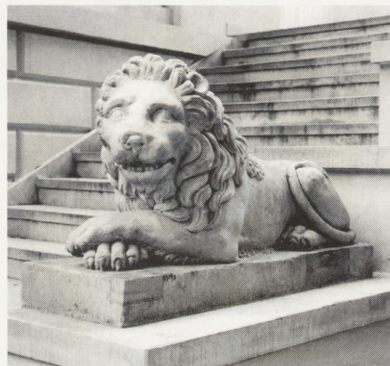
*Teresin — zespół pałacowy — lew po renowacji. Fot. M. Jędrzejewski, 1998 r.*

były doraźnym, niefachowym naprawom. Uzupelnienia ubytków wykonano z zaprawy wapiennej bądź wapienno-cementowej. Duże fragmenty uzupełnień występują na pysku i grzywie lwa prawego oraz na grzywie, pysku i łapach lwa lewego. Powierzchnia kamienia w partiach głowy, grzywy, przednich łap i częściowo podstawy została pokryta warstwą farby ftalowej. Warstwa farby w niektórych miejscach dobrze przylega do kamienia, w innych złuszcza się odsłaniając oryginalny kamień pokryty czarnymi nawarstwieniami zanieczyszczeń pyłowych i gazowych. W szczelinach pod tułowiem i w partii podstawy widoczne porośnięcia mchami i zielonymi glonami. Nasiąkanie powierzchni kamienia wodą opadową było ułatwione, bowiem w trakcie obróbki kamieniarskiej warstwy sedymentacyjne kamienia ustawiono w pionie. Z tego powodu woda łatwo migrowała do wnętrza kamienia, powodując rozwarstwienia, wypłukanie materiału i wprowadzenie zabrudzeń głęboko w strukturę kamienia, a w konsekwencji do pęknięć

i złuszczeń widocznych zwłaszcza w górnych partiach grzywy i karku. Płytkie ubytki kamienia na krawędziach profilu widoczne są w górnej powierzchni rzeźb. Osłabiony kamień uległ rozwarstwieniu. Na krawędziach profili występują drobne wykruszenia i większe ubytki spowodowane też urazami mechanicznymi.

Podczas prac konserwatorskich przeprowadzonych w 1995 r., powierzchnię kamienia wydezynfekowano 3% alkoholowym roztworem preparatu Lichenioida 264, oczyszczono powierzchnię kamienia z kurzu i brudu pędzlami i szczotkami z miękkiego włosia. Miejsce osłabione strukturalnie nasycono preparatem Funcosil OH i pozostawiono na okres 2 tygodni w podwyższonej wilgotności. Wtórne nawarstwienia z farb olejnych usunięto pastą do zmywania powłok farb olejnych Scansol. Pastę nakładano pędzlem na powierzchnię powłoki olejnej i pozostawiono do jej spęcznienia a następnie usunięto mechanicznie. Resztki pasty usuwano benzyną lakową a uzupełnienia cementowo-wapienne usunięto mechanicznie. Następnie przystąpiono do odsalania kamienia. Po odsoleniu metodą flekowania uzupełniono duże ubytki. Fleki wklejono przy pomocy kleju poliesterowego Akemi. Następnie przystąpiono do hydrofobizacji powierzchni przy pomocy Ahydrosilu Z. Drobne ubytki powierzchni kutowano przy pomocy kruszywa z piaskowca szydlowieckiego o frakcji 0,17 i 0,25 zmieszanego z preparatem Adresil K1 w proporcji 4:1. Po stwardnieniu nadano im osateczną formę przy pomocy szlifowania.
