Charakter zniszczeń piaskowca użytego w zabytkowych kapliczkach w Tychach pod kątem ich rekonstrukcji

Ochrona Zabytków 53/4 (211), 360-365

CHARAKTER ZNISZCZEŃ PIASKOWCA UŻYTEGO W ZABYTKOWYCH KAPLICZKACH W TYCHACH POD KĄTEM ICH REKONSTRUKCJI*

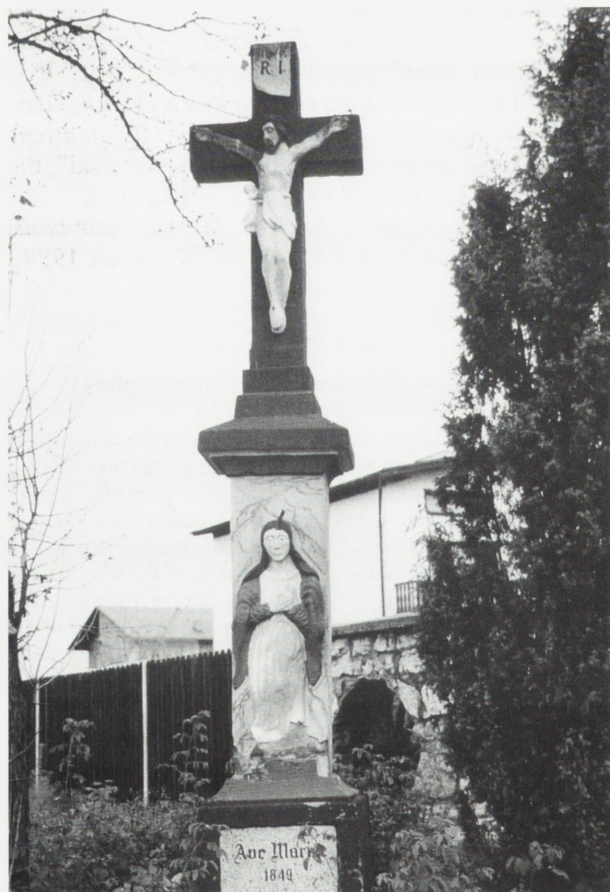
1. Kapliczka Bożej Męki w Tychach z 1820 r. — miejscami widoczne silne zniszczenia spowodowane uszczelnieniem powierzchni piaskowca białą wapienną i podwójną warstwą farby olejnej. Fot. A. Niemczyk-Janik

1. Shrine of Divine Passion in Tychy from 1820 — in places visible serious damage caused by the sealing of the sandstone surface with lime and a double layer of oil paint. Photo: A. Niemczyk-Janik

zaawansowane stadium jego niszczenia. Jedynie w dolnej części figury kapliczki z 1820 r. stwierdzono liczne pęknięcia konstrukcyjne. Wokół nich rozwinęły się procesy destrukcyjne, w wyniku których doszło do oderwania dużego fragmentu rzeźby (il. 1 i 3).

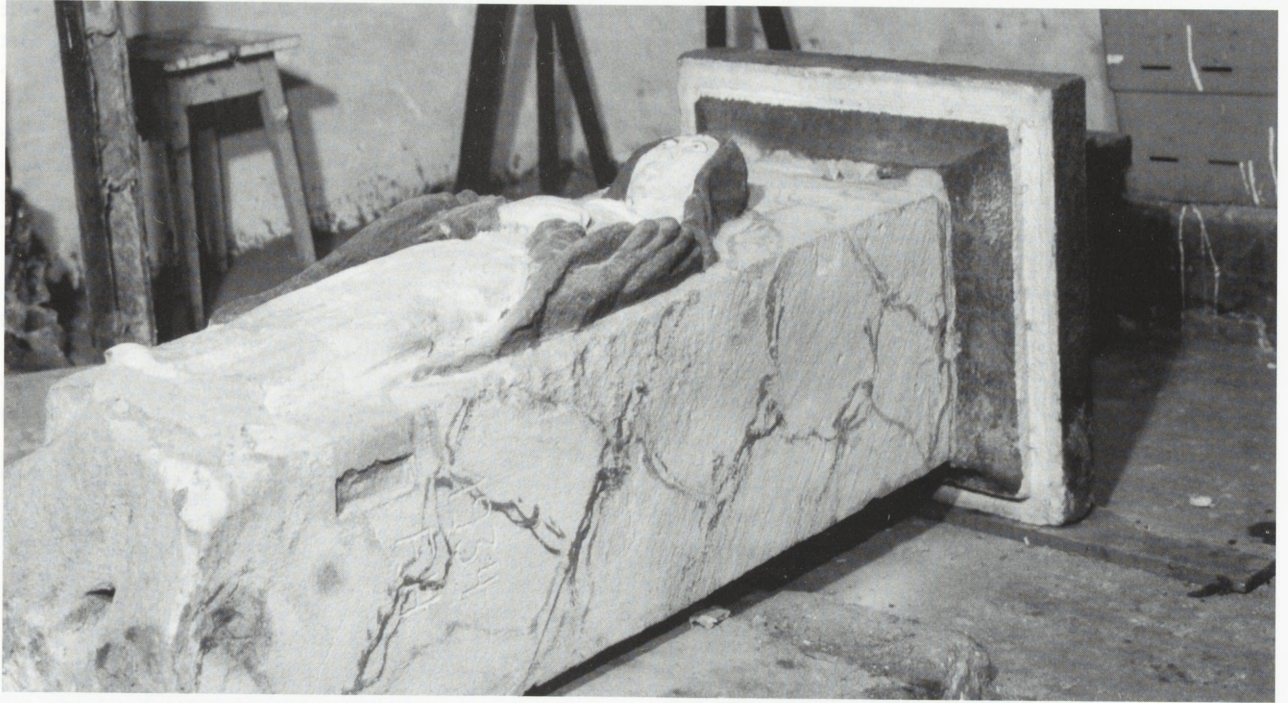
3. Kapliczka z 1820 r. W wyniku rozwiniętych procesów destrukcyjnych nastąpiło oderwanie dużego fragmentu rzeźby. Fot. A. Niemczyk-Janik
3. Shrine from 1820. Destruction caused the dislocation of a large fragment of the statue. Photo: A. Niemczyk-Janik

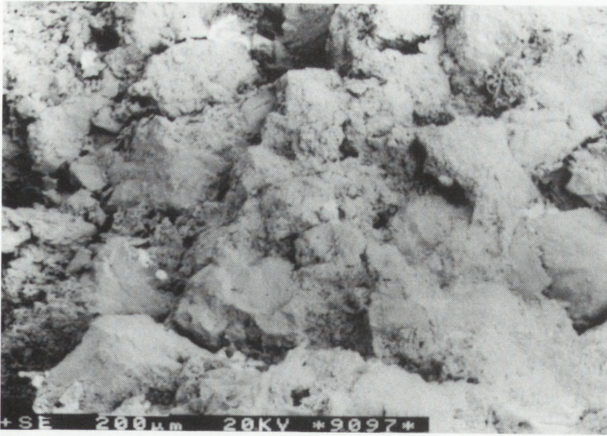
4. Mikrofotografia SEM piaskowca średnioziarnistego z kapliczki z 1820 r. — widoczna zwiększona porowatość piaskowca wywołana wypłukaniem ilastych składników spoiwa. Fot. M. Rembiś

4. SEM microphotograph of average grain sandstone from a shrine from 1820 — visible increased porosity of the sandstone caused by the washing out of the silty components of the binder. Photo: M. Rembiś

skowcu głębokie pęknięcia. Ułatwiły one wnikanie w jego wnętrze i penetrację wód opadowych, które w połączeniu z dużym stężeniem zanieczyszczeń gazowych i pyłowych stanowiły szczególnie agresywne roztwory. Powodowały one zwiększenie porowatości skały, a tym samym rozluźnienie jej tekstury, poprzez mechaniczne wypłukiwanie ilastych składników spoiwa (il. 4) oraz przyczyniały się do ich chemicznego rozpuszczania.

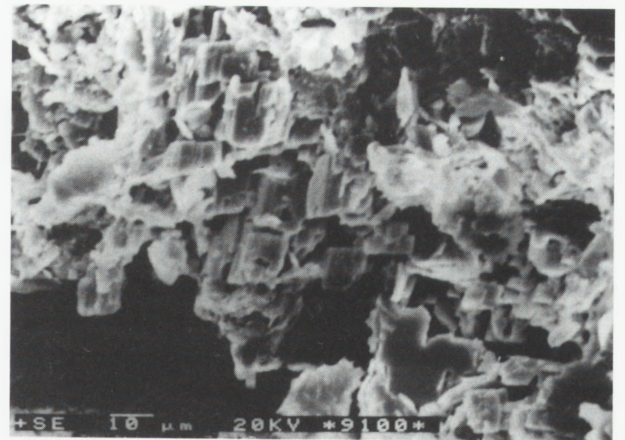
5. Mikrofotografia SEM piaskowca średnioziarnistego z kapliczki z 1820 r. — korozja chemiczna składników węglanowych piaskowca spowodowana kwaśnymi wodami opadowymi. Fot. M. Rembiś

5. SEM microphotograph of average grain sandstone from a shrine from 1820 — chemical corrosion of the carbonate components of the sandstone caused by acid rain. Photo: M. Rembiś

Proces chemicznej korozji piaskowca polegał również na rozpuszczaniu składników węglanowych przez kwaśne wody opadowe (il. 5). W wyniku ich oddziaływania powstały w przestrzeni porowej roztwory nasyczone, z których krystalizowały nowe mineralne fazy

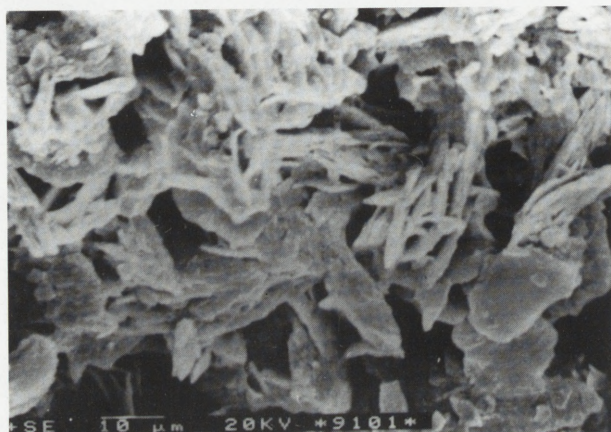
6. Mikrofotografia SEM piaskowca średnioziarnistego z kapliczki z 1807 r. Gips o pokroju płytkowym stanowiący nowopowstałą fazę antropogeniczną powoduje wypełnienie przestrzeni porowej prowadząc do rozpadu granularnego piaskowca. Fot. M. Rembiś

6. SEM microphotograph of average grain sandstone from a shrine from 1807. Gypsum with a lamellar habit constituting the newly created anthropogenic phase fills the porous space, leading to a disintegration of the granular sandstone. Photo: M. Rembiś

antropogeniczne. Jedną z nich jest gips, którego kryształy o pokroju igielkowatym i płytkowatym tworzą gniazdowe skupienia, rozmieszczone nieregularnie między składnikami ziarnistymi (il. 6). Gips wypełniający przestrzeń po rozpuszczonych węglanach wykazywał większą niż one objętość, powodując w tych obszarach rozpad granularny piaskowców. Natomiast w miejscach o nieznacznej zawartości składników węglanowych lub niewielkim wpływie agresywnych roztworów, proces krystalizacji zaznaczył się słabiej. Spowodował on powstanie niewielkich skupień drobniejszych kryształów gipsu, które wypełniły jedynie część porów i doprowadziły do uszczelnienia tego fragmentu skały (il. 7).

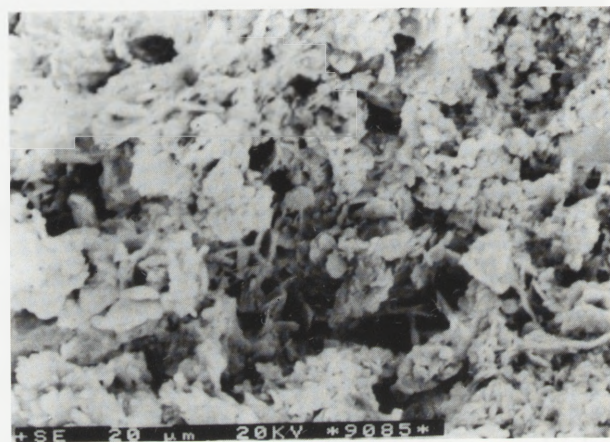
7. Mikrofotografia SEM piaskowca średnioziarnistego z kapliczki z 1807 r. Gips wypełnia pojedyncze pory piaskowca i uszczelnia ten fragment skały. Fot. M. Rembiś

7. SEM microphotograph of average grain sandstone from a shrine from 1807. Plaster fills particular pores of the sandstones and thus seals this fragment. Photo: M. Rembiś

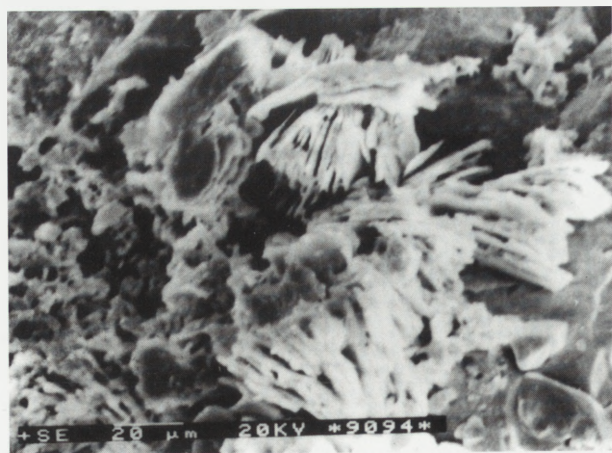
8. Mikrofotografia SEM piaskowca średnioziarnistego z kapliczki z 1807 r. — widoczne agregaty płytkowego aluminitu wypełniające pojedyncze pory piaskowca. Fot. M. Rembiś

8. SEM microphotograph of average grain sandstone from a shrine from 1807 — visible aggregates of lamellar aluminite filling particular pores of the sandstone. Photo: M. Rembiś

aluminit ujawniony w trakcie badań mikroskopem skaningowym (SEM) i potwierdzony mikroanalizą rentgenowską w mikroobszarze (EDS). Obserwowany minerał występuje wyłącznie w strefie przypowierzchniowej, w formie płytek tworzących agregaty (il. 8), które wypełniają jedynie pojedyncze pory piaskowca, nie doprowadzając do rozpadu skały. Podobne skupienia tego minerału stwierdzono w piaskowcu pochodzącym z fortu św. Benedykta w Krakowie².

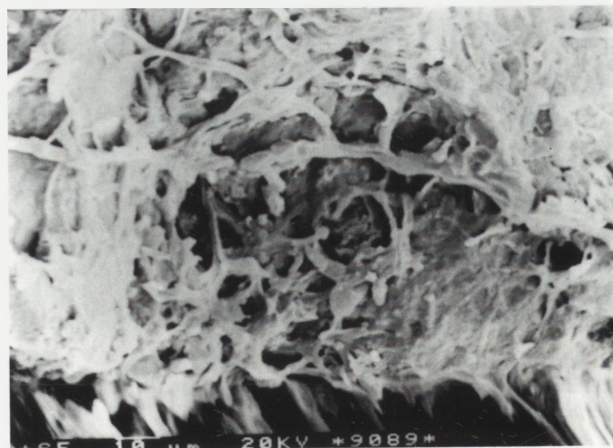
9. Mikrofotografia SEM piaskowca średnioziarnistego z kapliczki z 1820 r. — mikroorganizmy zasiedlające pory piaskowca. Fot. M. Rembiś

9. SEM microphotograph of average grain sandstone from a shrine from 1820 — microorganisms in the pores of the sandstone. Photo: M. Rembiś

Prace rewaloryzacyjne ujawniły ponadto proces biodegradacji kamienia, którego nieznaczny stopień zaawansowania stwierdzono jedynie w dolnej części cokołu kapliczki z 1820 r. W miejscach, w których odprysnęła farba, a zarazem mających bezpośredni kontakt z roślinnością, zaobserwowano zazielenienie piaskowca. Jest ono efektem wzrostu glonów i grzybów na powierzchni skały (il. 9).
