## Odkrycie gotyckiego kościoła o unikatowej, murowano-szkieletowej konstrukcji w Kanigowie

Ochrona Zabytków 56/3 (242), 21-42

2008

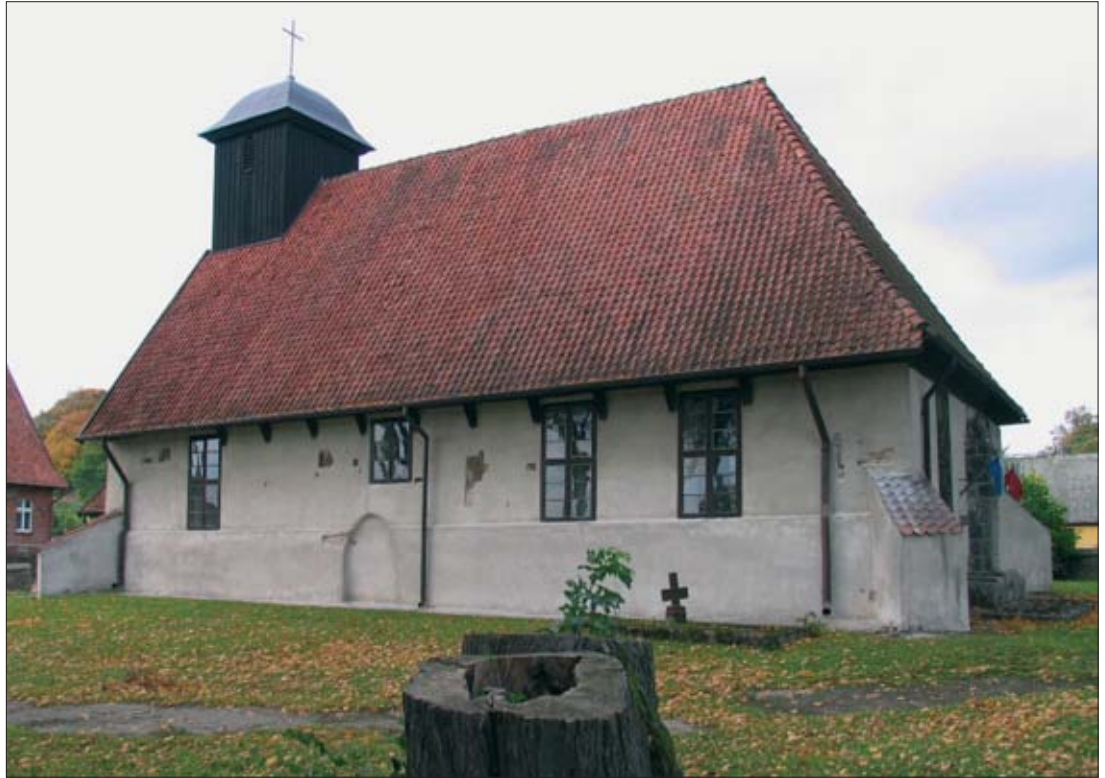
3. Elewacja południowa i wschodnia kościoła w trakcie wykonywania odkrywek.

3. Southern and eastern elevation of the church in the course of excavations.

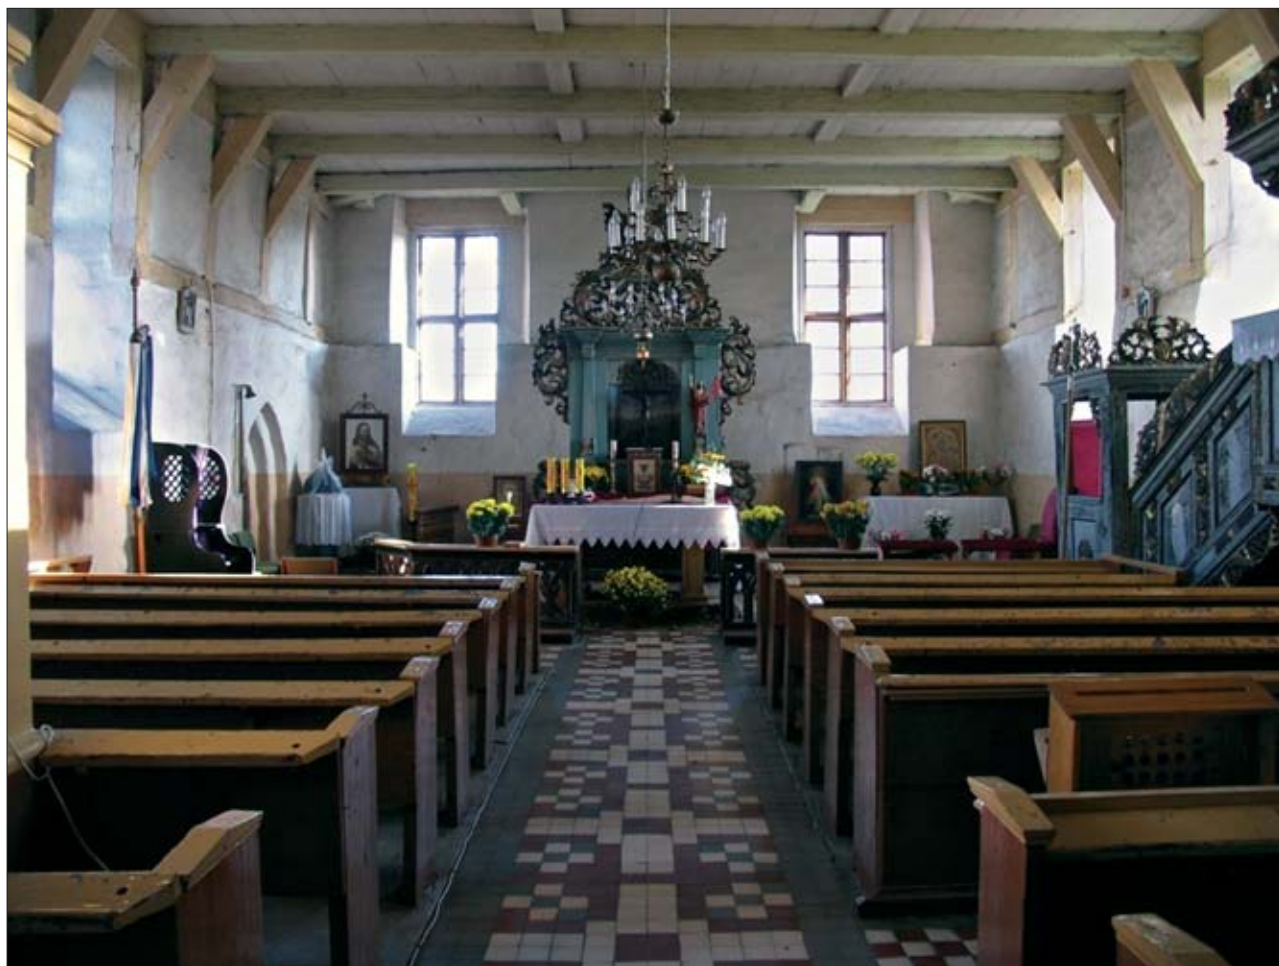
4. Wnętrze kościoła – widok na część prezbiterialną. W górnych partiach ścian podłużnych widoczna gotycka wewnętrzna konstrukcja szkieletowa, która w obrębie wschodniej ściany nawy została usunięta w trakcie barokowej przebudowy.

4. Interior of the church – view of the presbytery. The upper parts of the walls feature the Gothic inner skeleton construction, which in the eastern nave wall was removed during the Baroque redesigning.

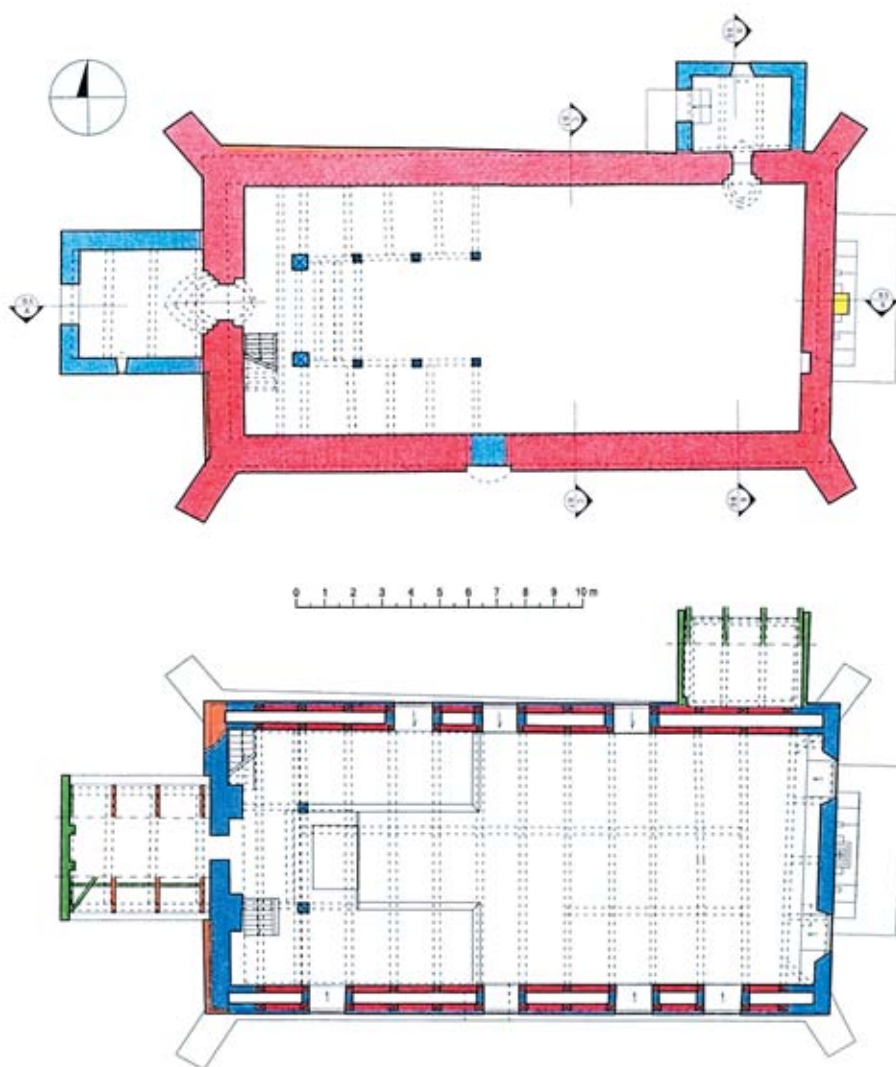
6. Rzut przyziemia – rozwarstwienie chronologiczne. Rys. oprac. na podkładzie wykonanym przez arch. A. Wojciechowską-Grygo, 2008 r. Wszystkie rys. L. Wawrykiewicz.

6. Ground plan of the ground floor – chronological stratification. Drawing based on a plan by architect A. Wojciechowska-Grygo, 2008. All drawings: L. Wawrykiewicz.

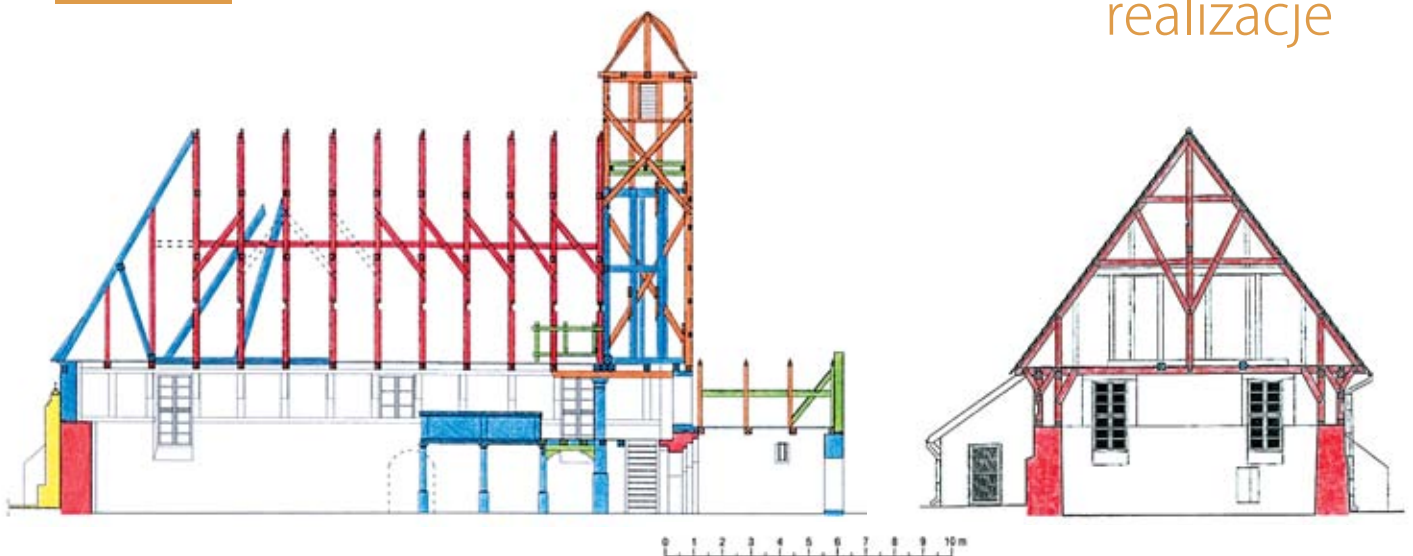
8. Przekrój podłużny – rozwarstwienie chronologiczne. Kolorem czerwonym oznaczono zakres występowania gotyckiej konstrukcji więźby dachowej, niebieskim – zakres barokowej przebudowy kościoła z 1761 r. Rys. oprac. na podkładzie wykonanym przez arch. A. Wojciechowską-Grygo, 2008 r.

8. Cross-section – chronological stratification. Red marks the range of the Gothic roof truss, blue – the range of the Baroque redesigning of the church in 1761. Drawing based on a plan by architect A. Wojciechowska-Grygo, 2008.

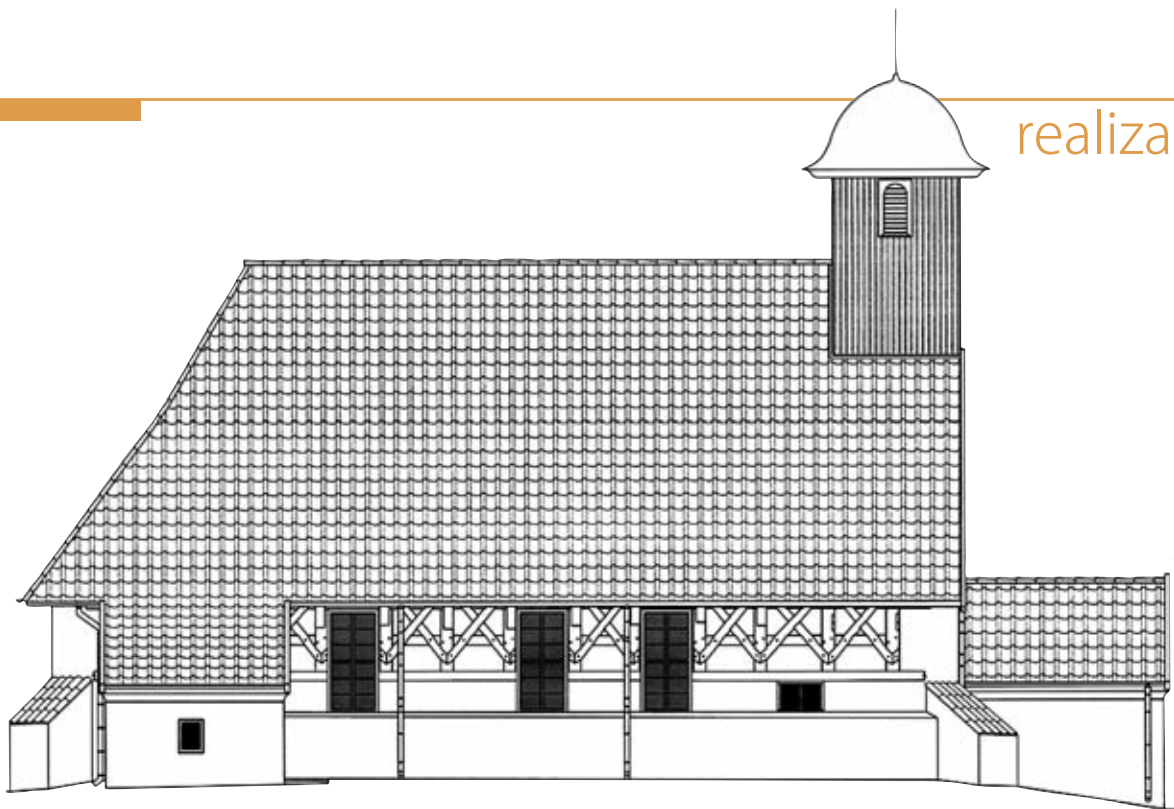
11. Pln. elewacja kościoła – zakres występowania gotyckiej konstrukcji szkieletowej. Rys. oprac. na podkładzie wykonanym przez arch. A. Wojciechowską-Grygo, 2008 r.  
 11. Northern elevation of the church – range of the Gothic skeleton construction. Drawing based on a plan by architect A. Wojciechowska-Grygo, 2008.

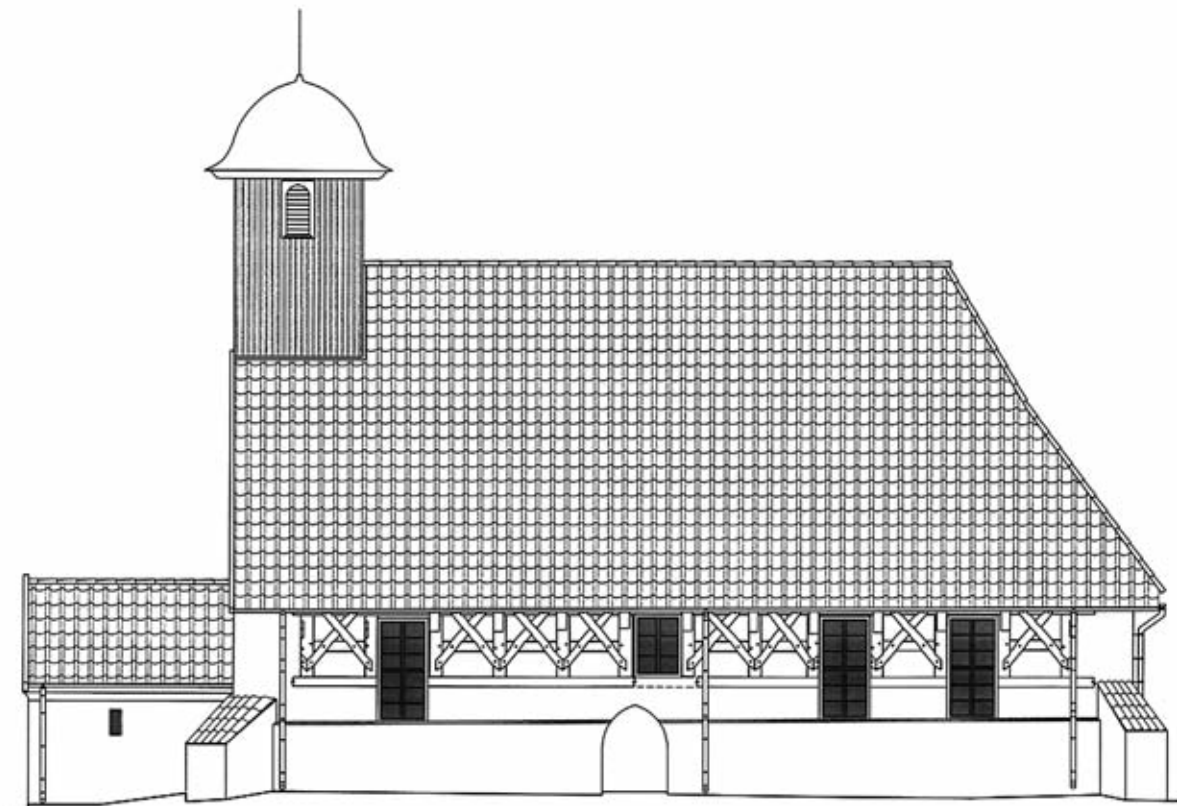
12. Pld. elewacja kościoła – zakres występowania gotyckiej konstrukcji szkieletowej. Rys. oprac. na podkładzie wykonanym przez arch. A. Wojciechowską-Grygo, 2008 r.  
 12. Southern elevation of the church – range of the Gothic skeleton construction. Drawing based on a plan by architect A. Wojciechowska-Grygo, 2008.

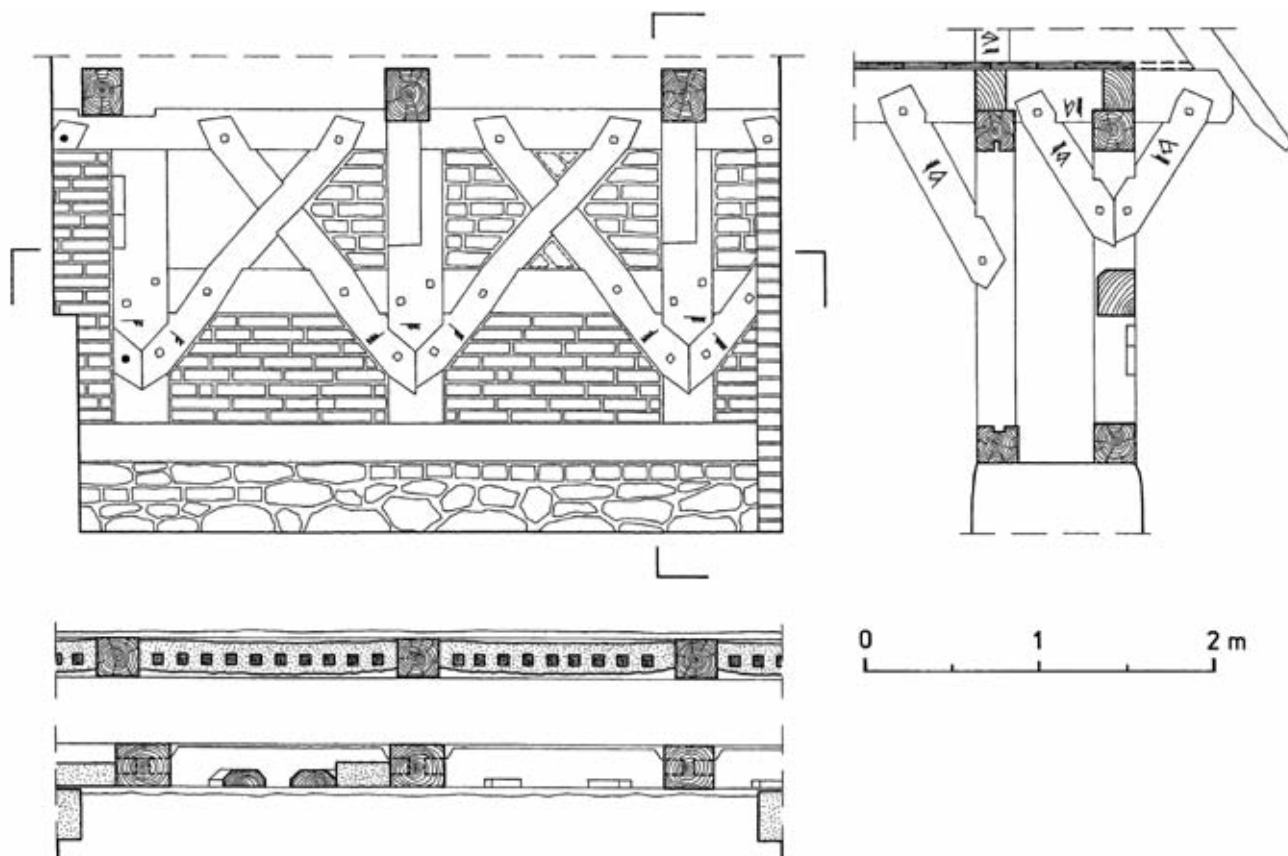
13. Fragment zewnętrznej konstrukcji szkieletowej nad zakrystią. Dla ukazania sposobu obróbki oraz asortymentu drewna budowlanego na przekrojach pokazano również usłojenie słupów i zastrzałów. Główne elementy konstrukcji – słupy – ciosano z „całego drzewa” (okrągłaków), podobnie jak belki więzarskie. Zastrzały wykonano z krawędziaków półkowych (z pozostawieniem dużych offisów), natomiast rygle uzyskano ze znacznych rozmiarów belek ćwiartkowych (z tzw. drewna krzyżowego – belek półkowych tartych jeszcze raz na pół). Ceglane wypełnienie zewnętrznej konstrukcji szkieletowej wykonano jedynie na grubość ½ cegły, murując je zewnątrz, bez obmurowywania zastrzałów. Rozwiązanie to zapewniało bardzo dobrą wentylację przy jednoczesnym uzyskaniu stosunkowo dobrej izolacyjności termicznej przedzielonych pustką powietrzną ścian szkieletowych. Aktualny dobry stan zachowania konstrukcji szkieletowej wynika właśnie z jej dostatecznej wentylacji wewnątrz. Rys. 2008 r.

13. Fragment of the outer skeleton construction above the sacristy. In order to show the manner of the working and the assortment of the building timber, the cross-section features also the rings of the pillars and the struts. The main construction elements – the pillars – were hewn out of “whole timber”, similarly as the truss beams. The struts were made out of half scantlings, while the noggins were obtained from large quarter beams (so-called cross timber – half beams once again hewn in half). The width of the brick filling of the inner skeleton construction is half a brick, used from the outside and omitting the struts. This solution guaranteed excellent ventilation with a simultaneous achievement of a thermal insulation of the skeleton walls separated by empty spaces. The present-day satisfactory preservation of the skeleton construction stems precisely from the sufficient ventilation from the inside. Drawing 2008.

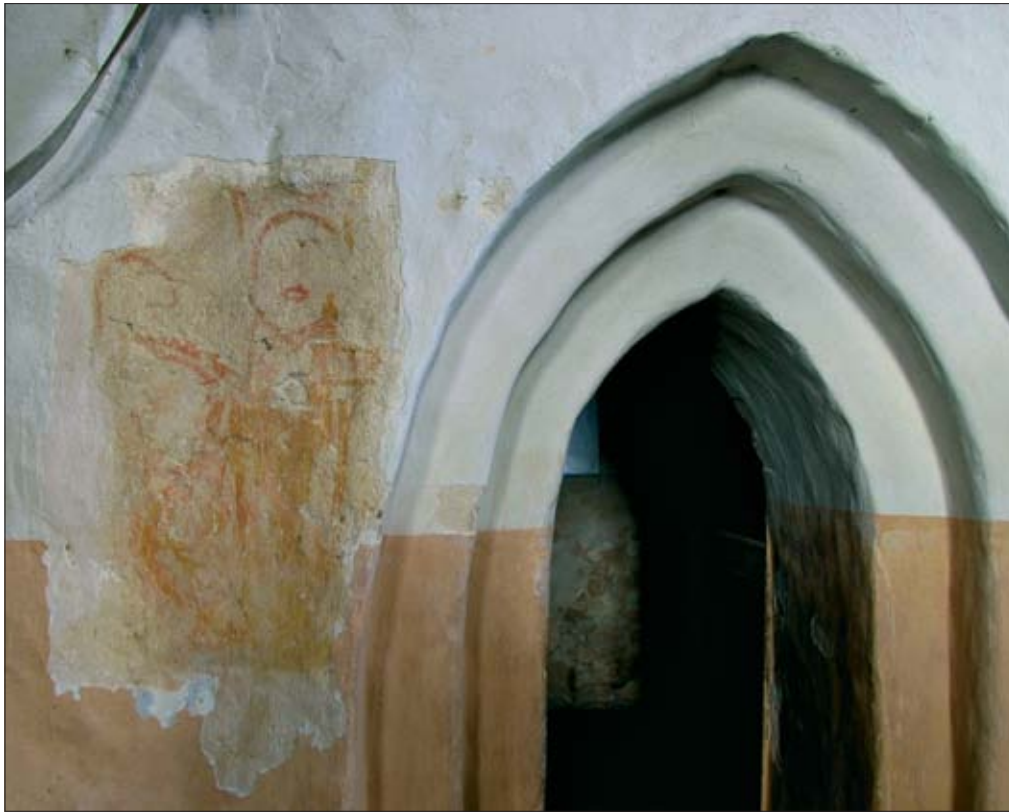
15. Fragment gotyckiej polichromii odkrytej w trakcie badań architektonicznych przy portalu zakrystii.

15. Fragment of the Gothic polychrome discovered in the course of architectural studies of the sacristy portal.

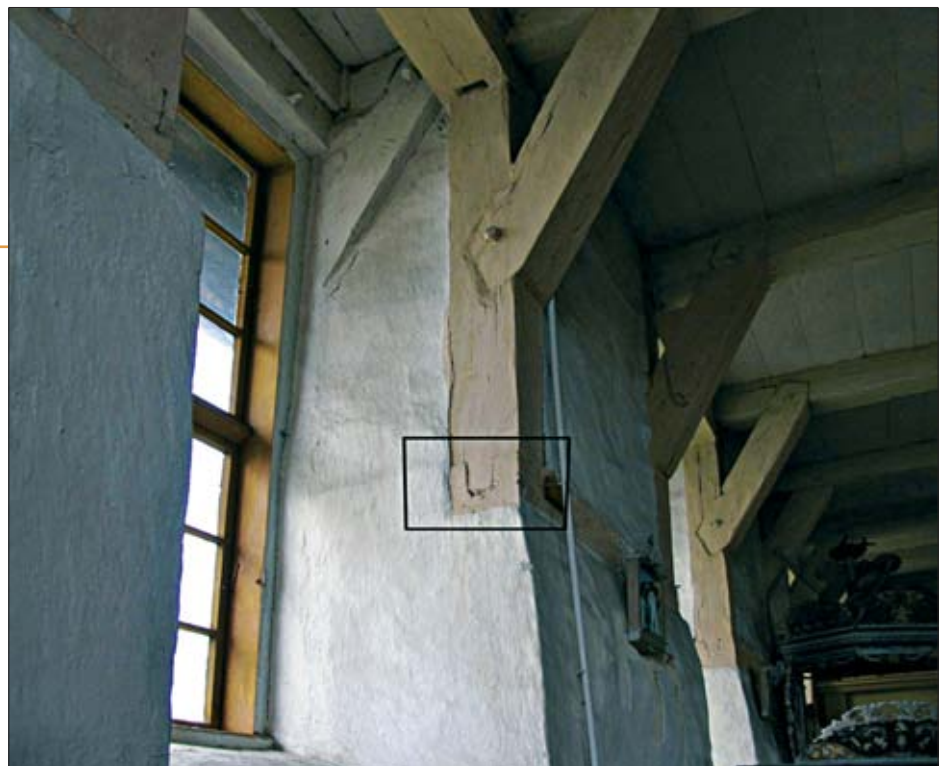
16. Płd. ściana kościoła z wtórnie obniżonym otworem okiennym. Widoczne połączenie słupa z podwaliną na czop kryty, odkryte w wyniku wtórnego wycięcia podwaliny.

16. Southern wall of the church with a lowered window. The visible connection of the pillar with the foundation was discovered due to the secondary incisions of the foundation.

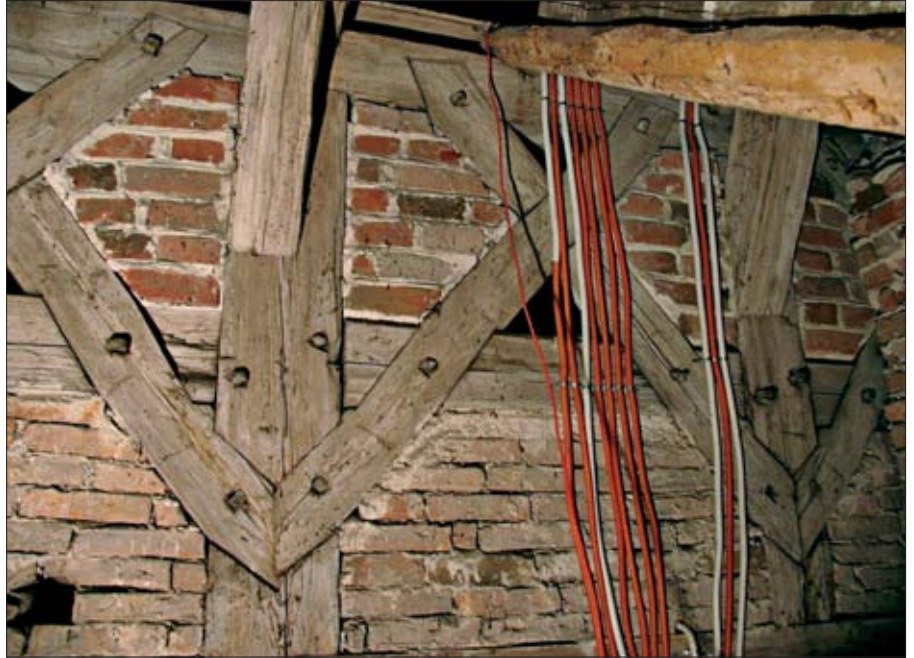
17. Zewnętrzna konstrukcja szkieletowa z 1386 r. – poddasze zakrystii. Precyzyjnie docięte zastrzały w formie krzyży św. Andrzeja stanowią dodatkowe wzmocnienie połączeń słupów z ramą ryglową, tworząc na styku tych elementów sztywne węzły konstrukcyjne. W górnych polach widoczne gotyckie wypełnienie ceglane z oryginalnie opracowanym spoinowaniem. Dolne fazy z wtórnym wypełnieniem barokowym.

17. Outer skeleton construction from 1386 – the sacristy attic. The precisely executed struts in the form of St. Andrew crosses comprise an additional reinforcement of the pillars with the truss frame, creating rigid construction hitches. The upper parts feature visible Gothic brick filling with the original binding. The lower parts contain secondary Baroque filling.

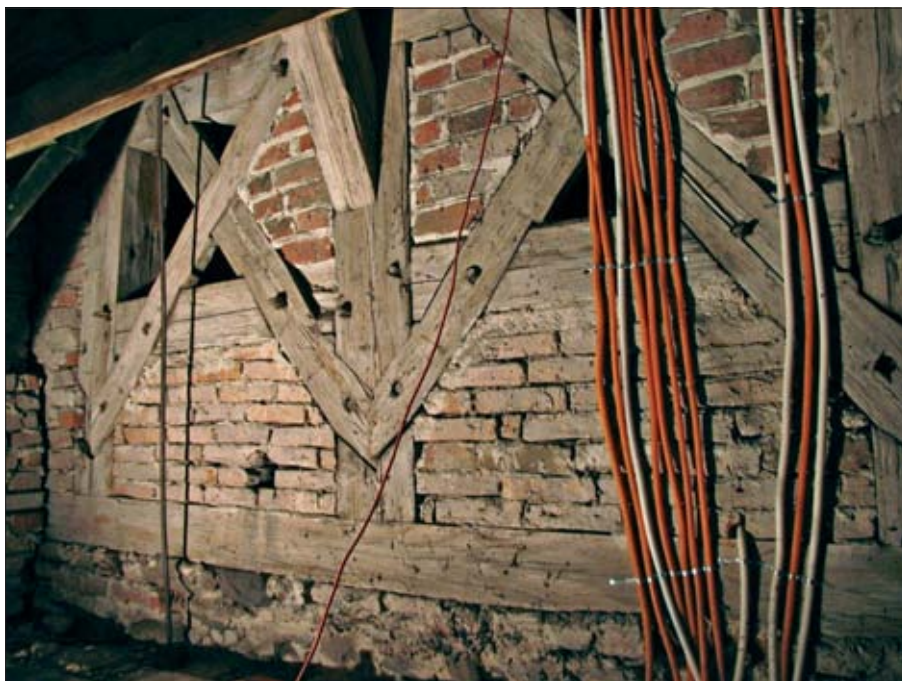
18. Gotycka konstrukcja szkieletowa – poddasze zakrystii. Uwagę zwraca dobry stan zachowania dokładnie ociosanych, drewnianych elementów konstrukcji.

18. Gothic skeleton construction – the sacristy attic. Attention is drawn to the good condition of the preserved carefully hewn wooden elements of the construction.

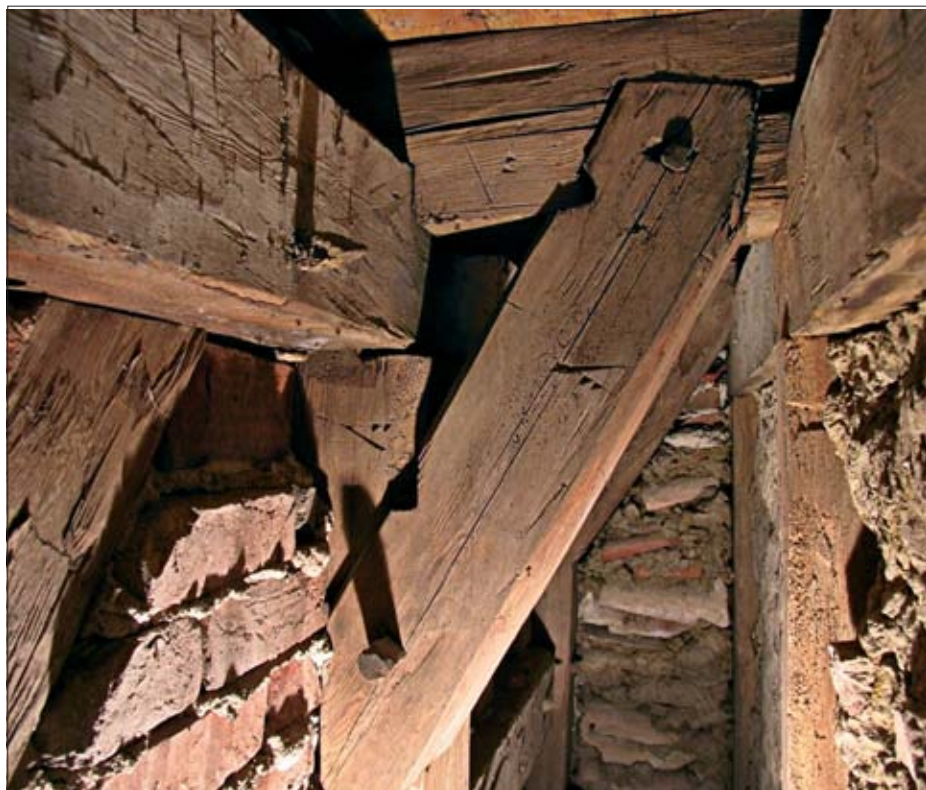
19. Dwunasty wiązar (od wschodu), wewnątrz pln. podwójnej ściany szkieletowej. Po prawej wewnętrzna konstrukcja szkieletowa, po lewej zewnętrzna, z wypełnieniem ceglany. Na słupie, mieczu oraz belce wiązarowej widoczne ciesielskie znaki montażowe („∨” i „<” z dwoma dłutowanymi trójkątami). W głębi mur wtórnego ościeża okiennego, wykonany z gruzu ceramicznego oraz pierwotnej dachówki ceramicznej mnich-mniszka.

19. Twelfth tie beam (from the east), interior of the northern double skeleton wall. On the right: an inner skeleton construction, on the left: the outer one with a brick filling. On the pillar, the bracket and the truss beam: visible joiners' assembly signs ("∨" and "<" with two chiselled triangles). In the background: the wall of the secondary window, made out of ceramic rubble and the original ceramic monk-nun roof tiles.

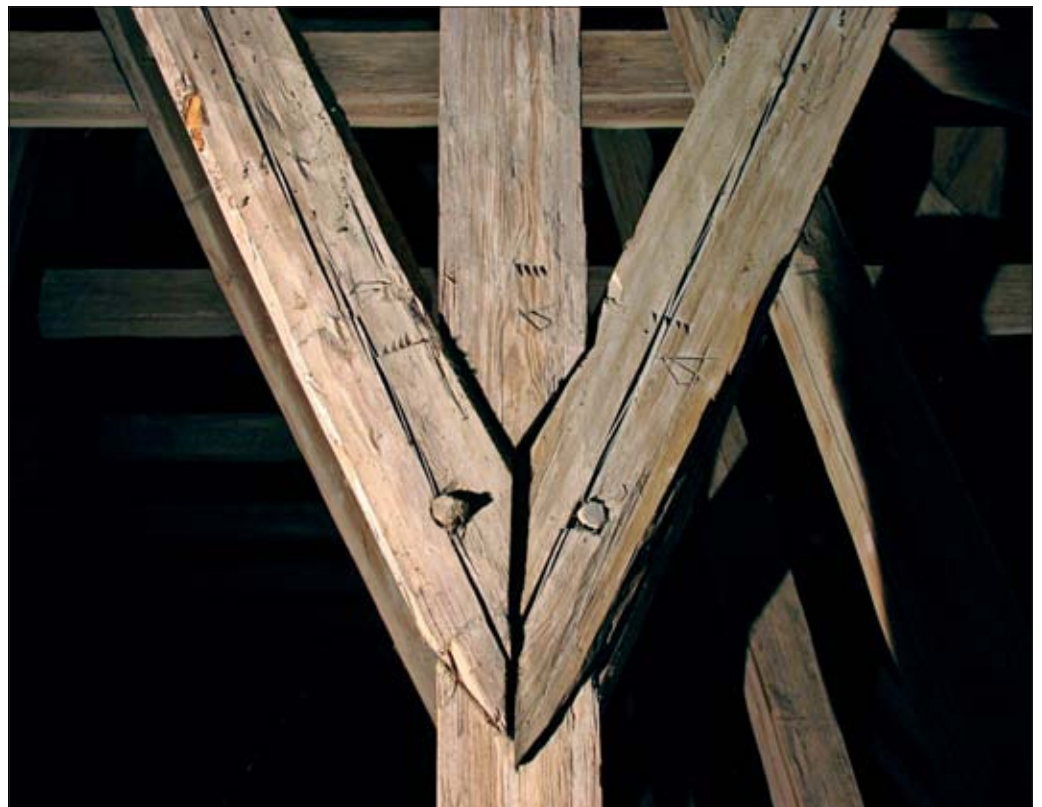
20. Czwarty wiązary (od wschodu), rama storczykowa – połączenie zastrzałów ze storczykiem na nakładkę. Widoczne gotyckie znaki montażowe: porządkowe – z dłutowanymi trójkątami oraz symboliczne – kreskowe w kształcie chorągiewki lub grotu, wyróżniające te wiązary więźby, które były odwiązywane od strony wschodniej.

20. Fourth tie beam (from the east), frame – the struts and the king-post have dovetail joint. Visible Gothic assembly signs: serial – with chiselled triangles and symbolic – linear in the shape of a flag or a fluke, distinguishing the struts of the truss from the east.

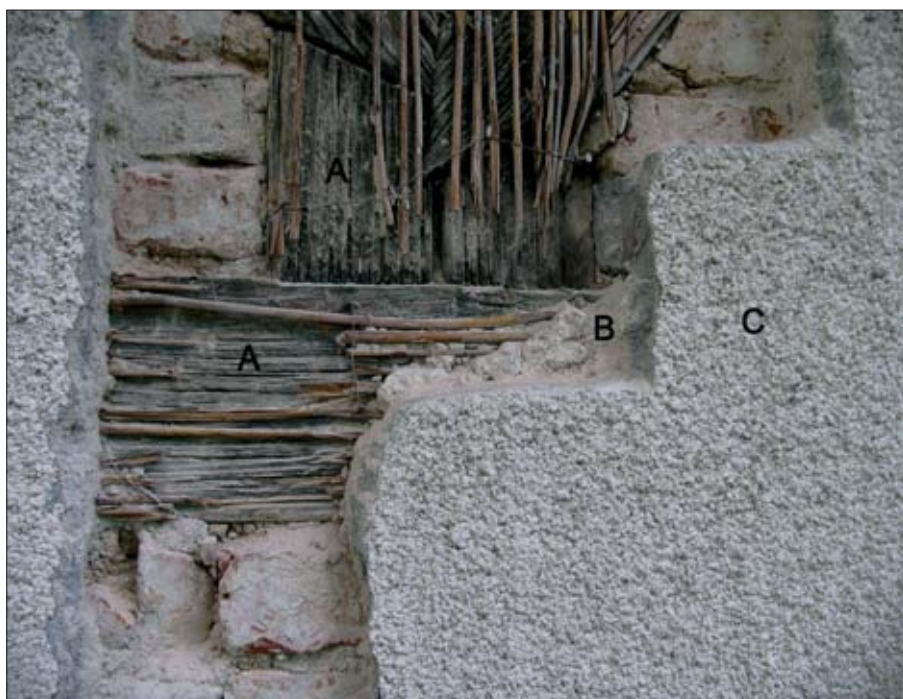
21. Szkieletowa konstrukcja płd. elewacji – połączenie podwaliny ze słupem oraz słupa z dwoma strzałami: A – gotycka konstrukcja szkieletowa, B – wtórny tynk wapienny na trzcinie, C – wtórny tynk cementowy.

21. Skeleton construction of the southern elevation – connection between the foundation and the pillar and the pillar with two struts: A – Gothic skeleton construction, B – secondary lime plaster on rushes, C – secondary cement plaster.

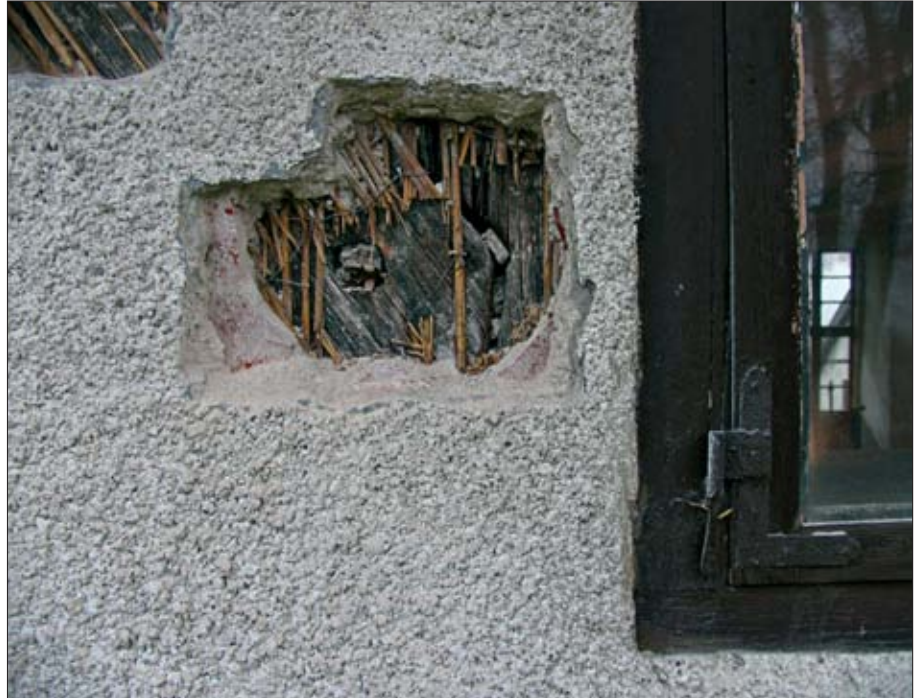
22. Szkieletowa konstrukcja pld. elewacji, okno nad portalem – odkrywka potwierdzająca istnienie pierwotnego otworu okiennego w tym miejscu (brak zastrzałów w przęśle, w którym występuje okno).

22. Skeleton construction of the southern elevation, window above the portal – excavation confirming the existence of an original window (the absence of struts in the span featuring the window).

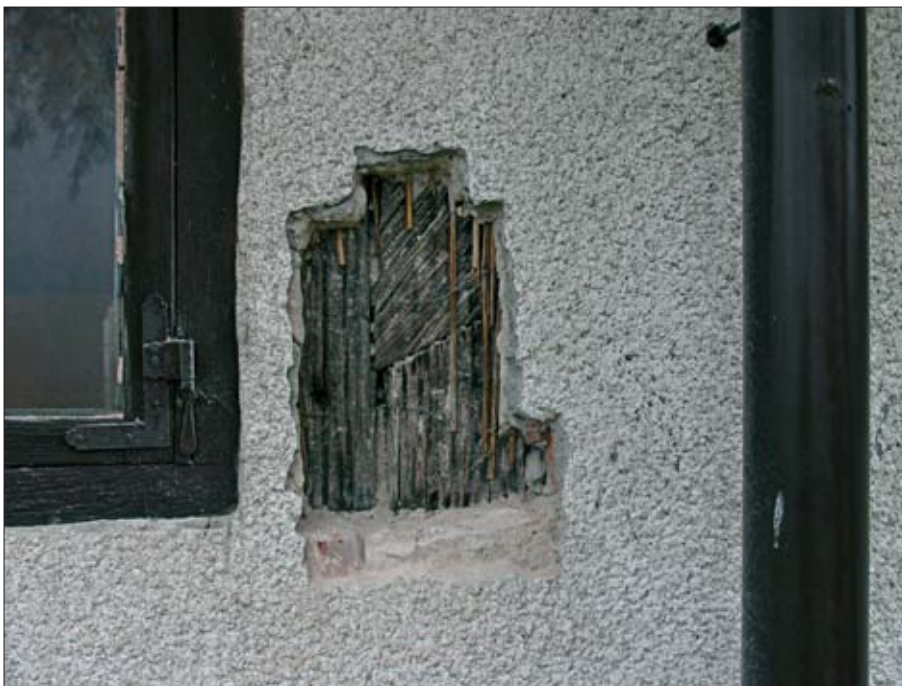
23. Szkieletowa konstrukcja pld. elewacji, okno nad portalem – odkrywka potwierdzająca istnienie pierwotnego otworu okiennego w tym miejscu (brak zastrzałów w przęśle, w którym występuje okno; w słupie widoczny także otwór po kołku – ślad po mocowaniu okna).

23. Skeleton construction of the southern elevation, window above the portal – excavation confirming the existence of an original window (the absence of struts in the span featuring the window; the pillar also displays a visible opening for a cleat – a trace of installing the window).
