# Konserwacja skrzyni wiannej ze zbiorów Muzeum „Górnośląski Park Etnograficzny w Chorzowie”

Małgorzata Książek

Muzeum „Górnośląski Park Etnograficzny w Chorzowie”

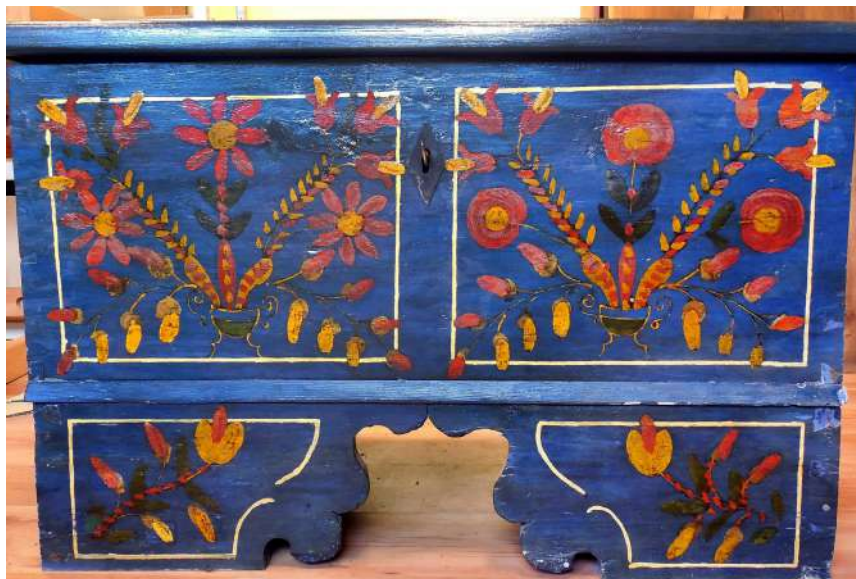
Ryc. 3. Zdjęcie frontu skrzyni przed konserwacją

W 2014 roku z powodu łuszczącej się warstwy zabezpieczającej obiekt trafił do pracowni konserwatorskiej. Wtedy też myślano, że skrzynia przejdzie tylko prace kosmetyczne. Po oczyszczeniu wygląd obiektu oraz stan techniczny okazały się na tyle złe, że podjęto decyzję o kompleksowej konserwacji. Niestety ta z powodu pilniejszych prac została odwleczona aż do 2021 roku.

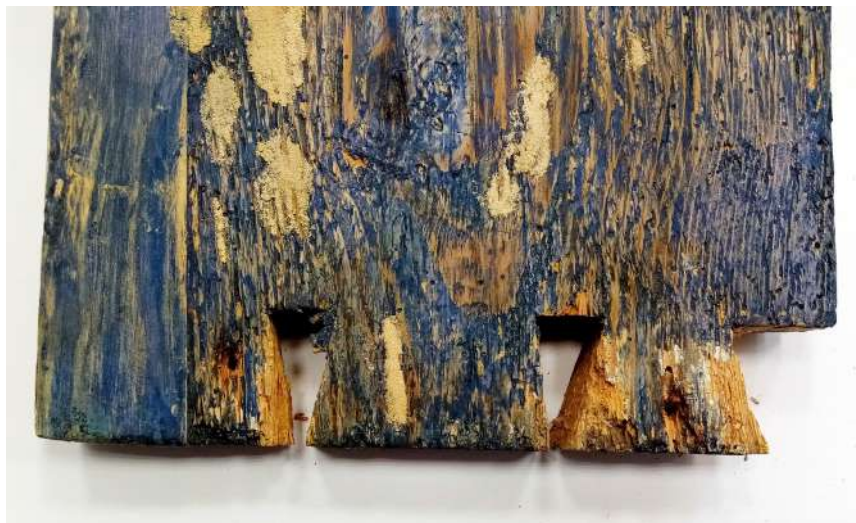
Oczyszczenie obiektu z pożółklej warstwy zabezpieczającej i przemałowań ukazało oryginalną kolorystykę malatury oraz liczne gwoździe, których produkty korozji wniknęły w drewno, rozsadzając je. Spowodowało to jednocześnie osłabienie struktury i wykwyty na polichromii. Duża liczba otworów po ksylofagach oraz gwoździach znacznie osłabiła materiał, co poskutkowało częściowym rozpadem połączeń ciesielskich, szczególnie w części dolnej.

Ryc. 4. Zdjęcie zdegradowanych połączeń ciesielskich podnóżka  
Fot. M. Książek, 2021 rok

Postanowiono zdemonstrować poszczególne elementy tylko w niezbędnym stopniu, mając na celu usunięcie gwoździ i ich niekorzystnego wpływu na stan drewna. Ostatecznie zdemonstrowano cały podnóżek, wieniec dolny od korpusu (gdyż kołki były zdegradowane przez ksylofagi) i wieko (jedynie poprzez zdjęcie zawiasów). Rozłożenie elementów przyczyniło się do lepszej penetracji preparatem wzmacniającym trudno dostępnych i zdegradowanych miejsc. Przesączenie odbyło się za pomocą żywicy Paraloid B72 w dowanolu mokre w mokre, z jednoczesnym stabilizowaniem elementów w ściskach, by zapobiec odkształceniom. Prace te dały zadowalający efekt, jednak zły stan techniczny dwóch czopów podnóżka wymagał ich wymiany poprzez flekowanie, dając tym samym stabilizację połączenia ciesielskiego.

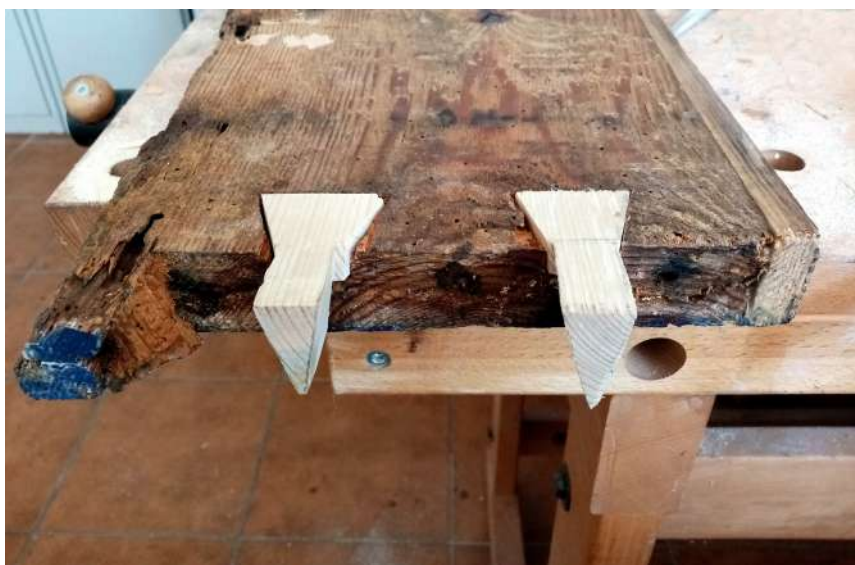
Ryc. 5. Flekowanie  
Fot. M. Książek, 2021 rok

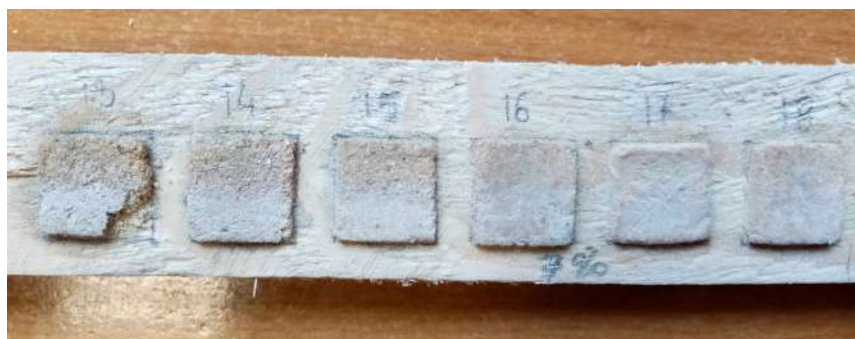
Ryc. 6. Próby z 7-procentowym klejem skórny

Kity akrylowe postanowiono usunąć bez zbędnej ingerencji w oryginalną materię i zastąpić je kitem wiórowo-klejowym. W tym celu przeprowadzono próby mieszanki o różnej procentowości kleju skórniego z różnymi wariantami mączki drzewnej. Próba obejmowała 7-procentowy i 13-procentowy klej skórny. Jako wypełnienie używano trzech rodzajów mączki: pyłu drzewnego, około 2 mm włókien oraz ich mieszaniny w proporcjach 1 do 1, w różnym zagęszczeniu (ilości użytej mączki w stosunku do kleju). Im mocniejszy był klej (13%), mączka drobniejsza, a zawartość wypełniacza mniejsza, tym większy skurcz występował. Słabszy klej (7%) i większe uziarnienie pozostawiały braki w kitowaniu lub się kruszyły.

Brano pod uwagę przyczepność do podłoża i ścieralność. Zadowalające efekty uzyskano, stosując 7-procentowy klej i mieszaninę pyłu z 2 mm włóknem w proporcjach 1 do 1, z dużym zagęszczeniem wypełniacza. Uzupełnienia żywiczno-wiórowe (występujące jedynie przy dużych ubytkach) i braki w drewnie zastąpiono flekowaniem.

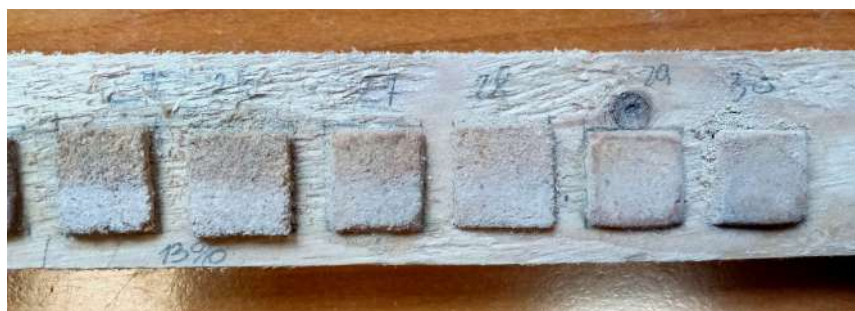
Ryc. 7. Próby z 13-procentowym klejem skórny

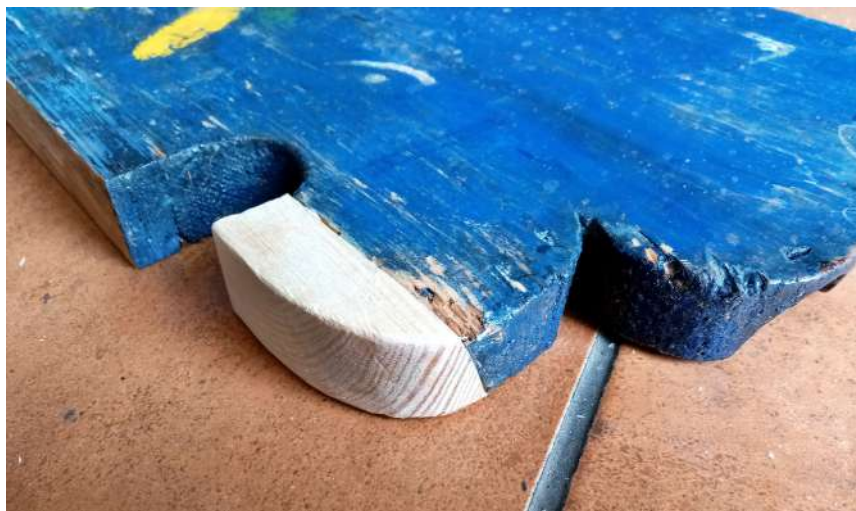
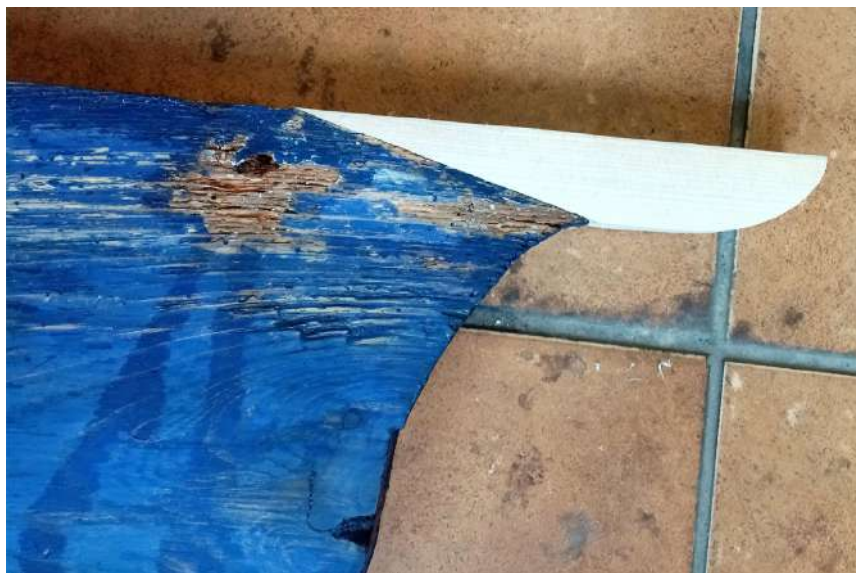
Ryc. 8. Flekowanie podnóżka

Ryc. 9. Flekowanie podnóżka

Po wykonaniu prac mających na celu odtworzenie połączeń ciesielskich (a tym samym ustabilizowanie konstrukcji) oraz działań estetycznych (flekowanie, kitowanie, opracowywanie powierzchni) przystąpiono do montażu poszczególnych elementów. Odbywało się to poprzez wprowadzenie bukowych kołków w dawne otwory. Nowe połączenia stosowano jedynie tam, gdzie struktura drewna była na tyle nadwyrażona, że oryginał nie spełniałby swojej funkcji. Miało to miejsce w podnóżku.

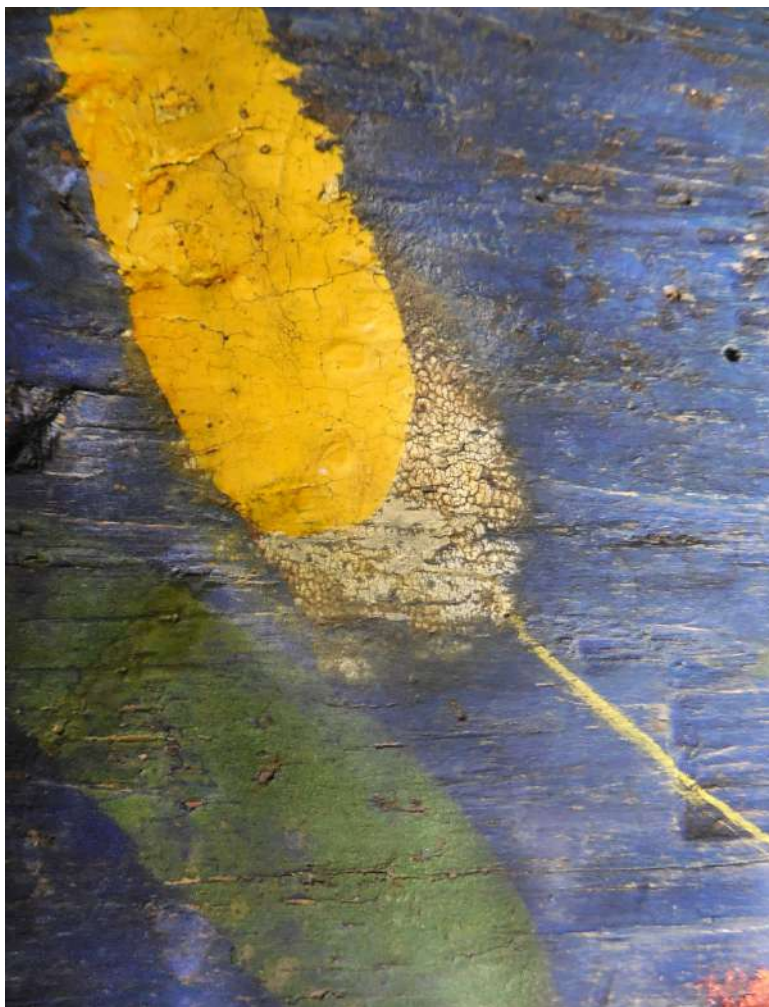
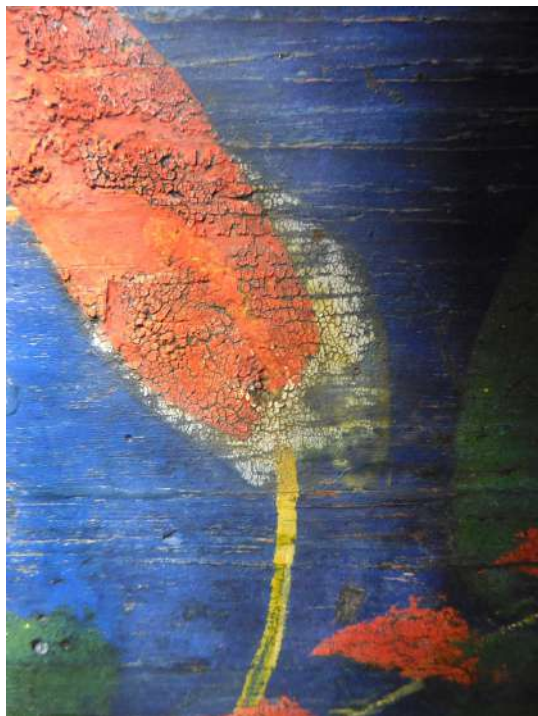
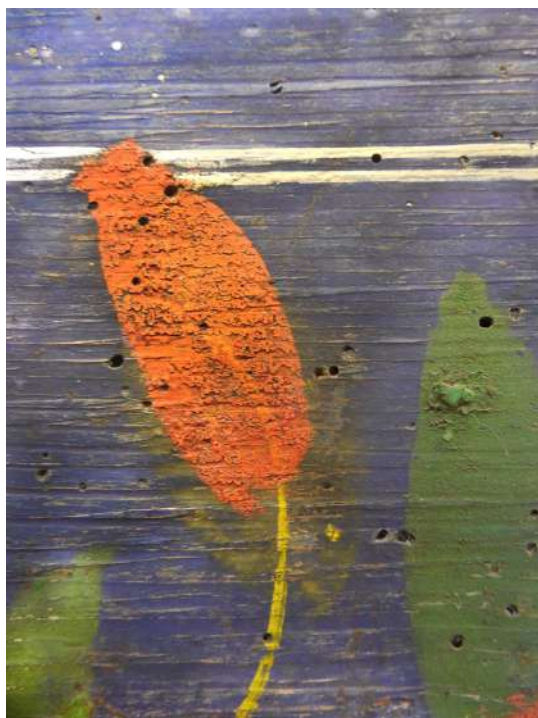
Ryc. 10. Retusze kolorystyczne motywów kwiatowych  
Fot. M. Książek, 2021 rok

Ryc. 11. Retusze kolorystyczne motywów kwiatowych  
Fot. M. Książek, 2021 rok

Ryc. 12. Retusze kolorystyczne motywów kwiatowych  
Fot. M. Książek, 2021 rok

Po zakończeniu montażu przystąpiono do prac estetycznych na malaturze techniką *tratteggio*, stosując w tym celu farby temperowe. Przy dyalematkach kolorystycznych starano się rozwikłać je poprzez analogię do zachowanych fragmentów. Tym samym szypułki kwiatowe, przy których kolorystyka była zafałszowana, zretuszowano na białe. Zrekonstruowano również oryginalny wygląd lamówki, przywracając podwójną linię. Scalenia zabezpieczono werniksem satynowym.

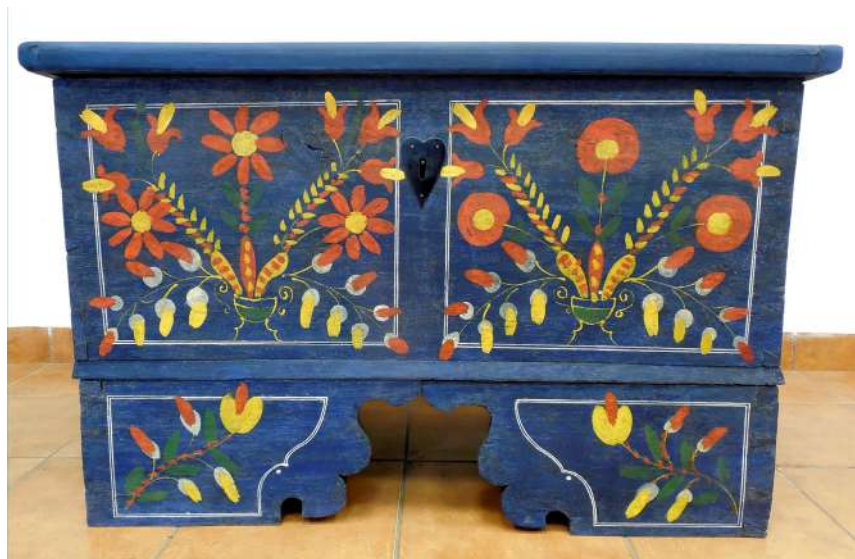
Ryc. 13. Zdjęcie frontu skrzyni po konserwacji  
Fot. M. Książek, 2021 rok

Prace konserwatorskie na elementach metalowych przeprowadzono poprzez wypiąskowanie skorodowanych okuć kulkami szklanymi i pokrycie 10-procentowym roztworem taniny. Zabezpieczone okucia powróciły na swoje miejsce, na czym zakończyły się prace konserwatorskie na obiekcie.
