# Spichlerz chłopski w Raciborzu-Sudole jako przykład obiektu ocalonego

## Omówienie prac remontowych prowadzonych w latach 2020–2024

Maria Olejarnik

Urząd Miasta Raciborza

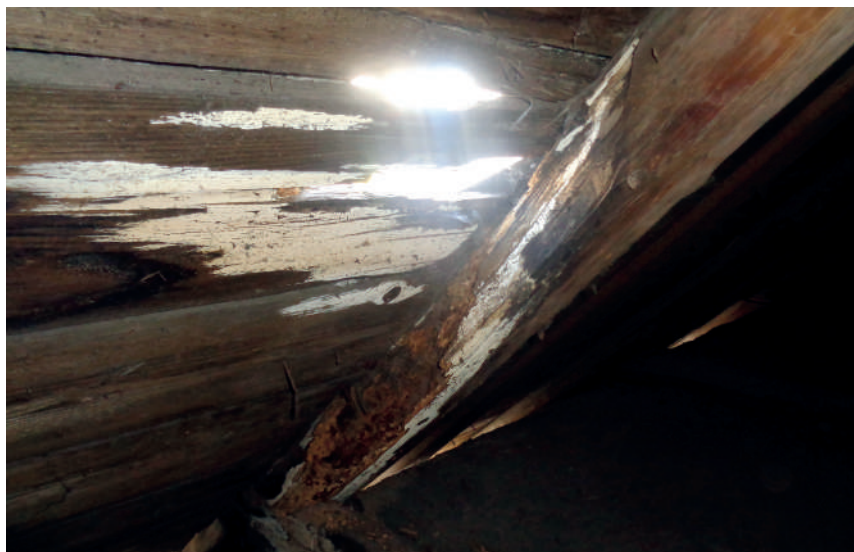
strofalnym – cegły zmurszałe, oprócz głębokiego pionowego pęknięcia ściany zachodniej widoczne były spękania ścian południowej i północnej. Popękane było także sklepienie w murowanym pomieszczeniu parteru nad klatką schodową do piwnicy. Drewniana podłoga w głównym pomieszczeniu parteru mocno zdegradowana, miejscami zarwana. Deskowane drzwi wejściowe z zachowanymi kowalskimi okuciami i gwoździami o szerokich główkach całkowicie zniszczone w dolnej części, ponadto miały obłuzowaną ościeżnicę. Szczęśliwie konstrukcja drewniana wsporczą pierwszej kondygnacji, drewniane schody na piętro, a także belki zrębu od wewnętrznej strony zachowały się w stanie dobrym, chociaż z widocznymi śladami dawnych żerowisk i miejscowymi zagrzybieniami. Od zewnątrz miały wyższe zawilgocenie masowe, widoczne były także rozeschnięte końcówki belek i rozluźnione węgła. Więźba dachowa była oryginalna, kołkowa, ze śladami wtórnych napraw. Ponadto widoczne w niej były aktywne żerowiska owadów oraz miejscowe silne zawilgocenia; deskowanie oraz belki oczepu zgrzybiałe i zbutwiałe, nadające się do wymiany. Pokrycie dachu było nieszczelne, wykonane wtórnie z płyt eternitowych, nadające się w 100% do wymiany<sup>5</sup>.

Ryc. 2. Widok nieszczelnego pokrycia dachu w spichlerzu w Raciborzu-Sudole, 2017 rok

W 2020 roku wykonano w spichlerzu zgodnie z Pozwoleniem ŚWKZ nr K/568/2018 z 4.06.2018 roku i decyzją zmieniającą nr K/1542/2019 z 28.11.2019 roku remont dachu oraz wzmocnienie konstrukcji ścian murowanych poprzez: wykonanie nowej konstrukcji dachu z wykorzystaniem oryginalnych elementów więźby, wykonanie nowego pokrycia dachu z łupka naturalnego, montaż rynien drewnianych oraz dwóch drewnianych rzygaczy od strony południowej, zabezpieczenie stalowymi ściągamii pęknięć w zewnętrznych ścianach murowanych, wzmocnienie pękniętego sklepienia w pomieszczeniu parteru zlokalizowanego nad piwniczną klatką schodową, wzmocnienie sklepienia nad samymi schodami do piwnicy. Po ściągnięciu i zutylizowaniu pokrycia z płyt eternitowych okazało się, że znaczna część krokwi jest spróchniała oraz dodatkowo porażona technicznymi szkodnikami drewna (owadami). W czasie demontażu więźby oceniano możliwość zachowania poszczególnych jej elementów – udało się to (po miejscowym flekowaniu i likwidacji siedlisk owadów) w przypadku całego wieszaru z trzema stolcami na zastrzałach, jednej podwaliny oraz belki oczepu od strony południowej. Zwiększono natomiast liczbę krokwi w stosunku do pierwotnej oraz wykorzystano wtórnie oryginalne kołki drewniane. Pobrano próbki drewna do badań dendrochronologicznych. Całą więźbę zabezpieczono środkiem solnym, a do wykonania jej

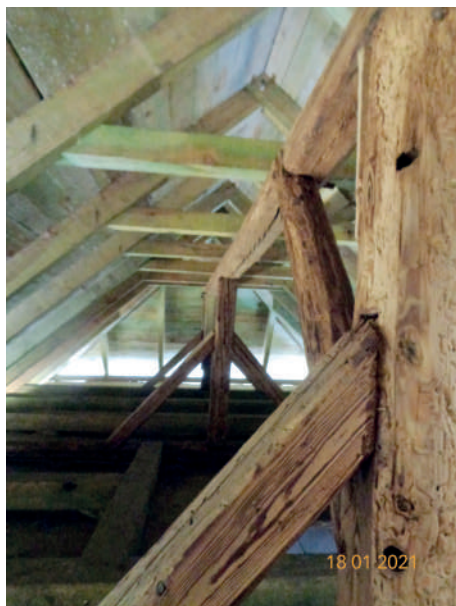
Ryc. 3. Nowa więźba dachu spichlerza w Raciborzu-Sudole z zachowanym oryginalnym elementem, 2021 rok  
Fot. Maria Olejarnik

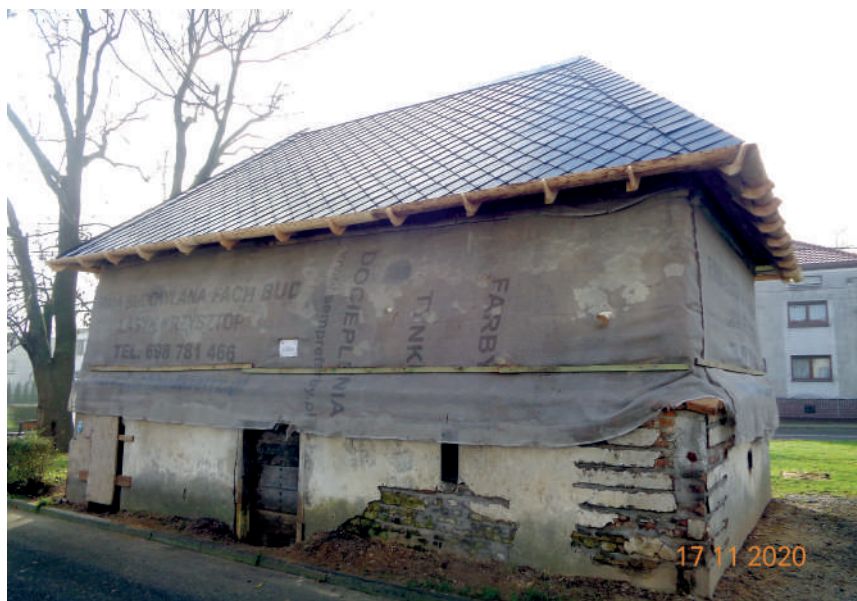
Budynkowi nie groziło już zawalenie, jednak nie można było wykorzystać go do żadnego celu, nie prezentował się też zbyt estetycznie – prawdę mówiąc, wyglądał gorzej niż przed remontem – mimo pięknego, nowego dachu z płytek łupkowych układanych w karo. Był „pozszywany”, ale nie wykonano nowych tynków na murze, tynki gliniane były otoczone siatką zabezpieczającą, ponieważ zaczęły spadać z elewacji. Nie ustawano więc we wnioskowaniu o kolejne dotacje na dalszy remont.

Ryc. 4. Spichlerz w Raciborzu-Sudole po wykonaniu I etapu konserwacji, 2020 rok  
 Fot. Maria Olejarnik

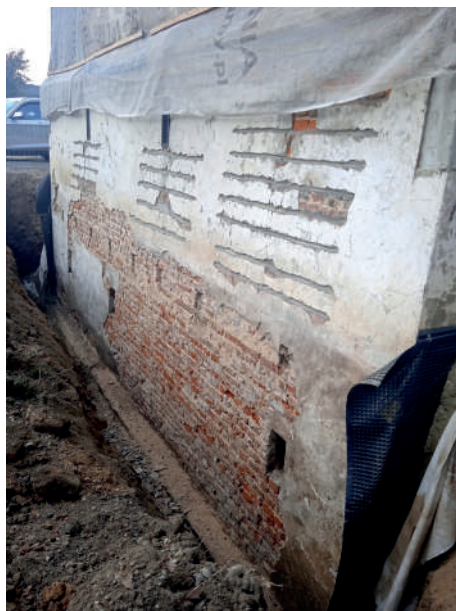
Ryc. 5. Odslonięta ściana południowa spichlerza w Raciborzu-Sudole z widocznymi oknami piwnicznymi, 2021 rok  
Fot. Cezariusz Magott

Ściany wschodnią, zachodnią i południową wyizolowano pionowo folią kubelkową, wykonując wykopy na głębokości około 3 m, wykonano na nich także od strony lica wewnętrznego poziome izolacje hydrofobowe iniektami na bazie krzemianów metali alkaicznych<sup>21</sup>. Przy okazji odsłonięto zasypiane okienka piwniczne oraz otwory wentylacyjne stropu nad parterem. Nie było możliwe pozostawienie ich odsłoniętymi, stąd też w okienkach piwnicznych zamontowano tymczasowe rurowe przewody wentylacyjne wychodzące nad poziom gruntu, przywracając w ten sposób wentylację piwnic. Ze względu na brak możliwości wykonania wykopu ścianę północną zabezpieczono płaszczyznowo hydroizolacją kurtynową wykonaną iniekcyjnie w grunt rozprężnymi elastycznymi żywicami poliuretanowymi reagującymi z wilgocią<sup>22</sup>. Podczas prac w 2021 roku stwierdzono, że dla sensowności całego remontu należy dokończyć izolację budynku poprzez wybranie grubej (około półmetrowej) warstwy organicznego rumoszu z piwnicy oraz wykonanie wyizolowanej posadzki. Wentylacja w formie rur kolankowych wystających ponad grunt także mogła być tylko tymczasowa – wyglądała dość nieestetycznie i ahistorycznie.

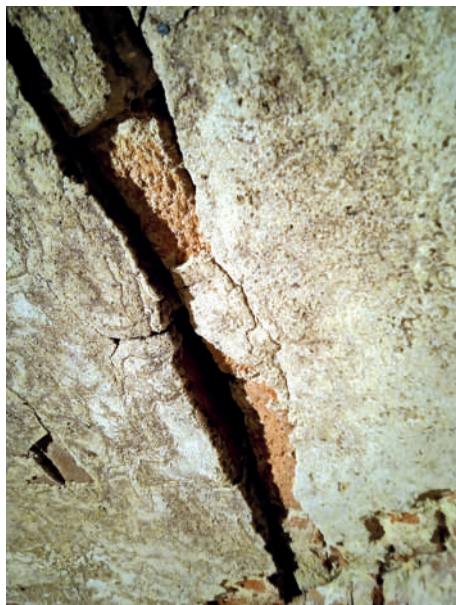
Ryc. 6. Pęknięcie w sklepieniu piwnicy spichlerza w Raciborzu-Sudole, 2022 rok  
Fot. Cezariusz Magott

W budżecie na rok 2022 zostały zabezpieczone kolejne środki, choć niewielkie, na dalszy remont – tym razem bez dofinansowania z zewnątrz. Dla prawidłowego osuszenia wyizolowanych już ścian wykonano skucie tynków cementowo-wapiennych wraz z oczyszczeniem spoin z zawilgoconego materiału na ścianach zewnętrznych parteru. Dokonano przeglądu elementów drewnianej konstrukcji pod kątem żerowania owadów i zlikwidowano ich siedliska poprzez iniekcje preparatem Hylotox Q. W zakres prac mieszczących się w zagospodarowanej kwocie na remont wpisano wymianę zawalanej podłogi na parterze oraz renowację i odtworzenie drzwi wejściowych. Po demontażu podłogi zaobserwowano zalegający na sklepieniach piwnic, mocno zawilgocony rumosz – woda z ulicy wlewała się przez drzwi, które po podwyższeniu gruntu znalazły się poniżej powierzchni drogi, zalewając podłogę i sklepienia. Rumosz zawierający elementy organiczne wybrano, co umożliwiło przegląd sklepień. W zachodniej części sklepienie okazało się na wskroś pęknięte na znacznej długości. Zszyto je prętami ze stali austenitycznej, wzmacniając siatką Rabbita. Po wykonaniu prac naprawczych sklepienia zasypano je keramzytem oraz odtworzono podłogę z surowych desek sosnowych

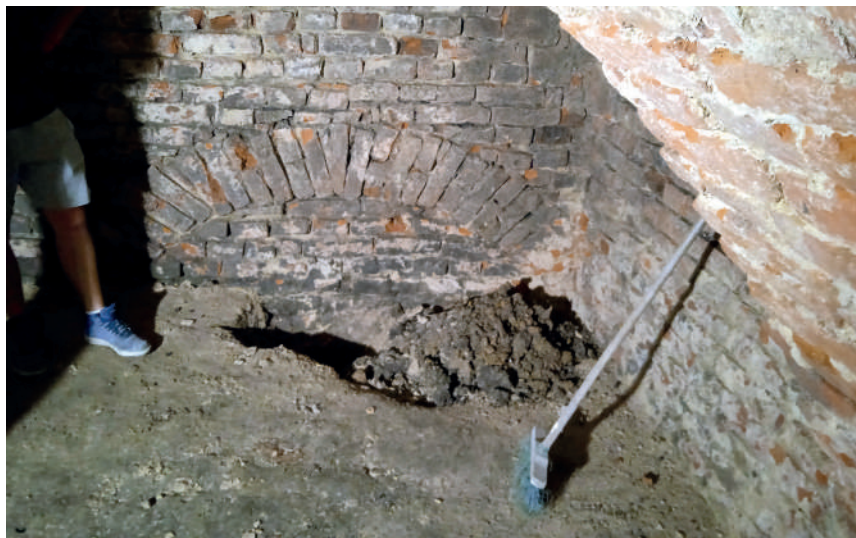
Ryc. 7. Rumosz zalegający w piwnicy spichlerza w Raciborzu-Sudole, 2022 rok  
Fot. Cezariusz Magott

- wyczyszczenie piwnicy z zalegającego rumoszu i wykonanie nowej, wyizolowanej posadzki z cegły pełnej rozbiórkowej układanej na płasko równolegle – na wzór zachowanych posadzek w XIX-wiecznych budynkach gospodarczych na Raciborszczyźnie;

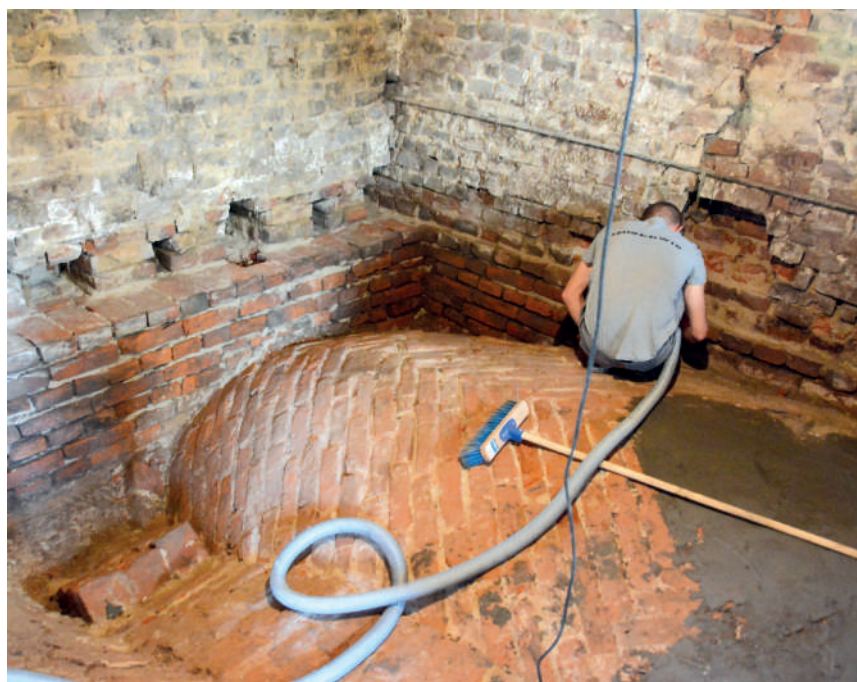
Ryc. 8. Prace naprawcze sklepienia nad piwnicą spichlerza w Raciborzu-Sudole, 2022 rok  
Fot. Cezariusz Magott

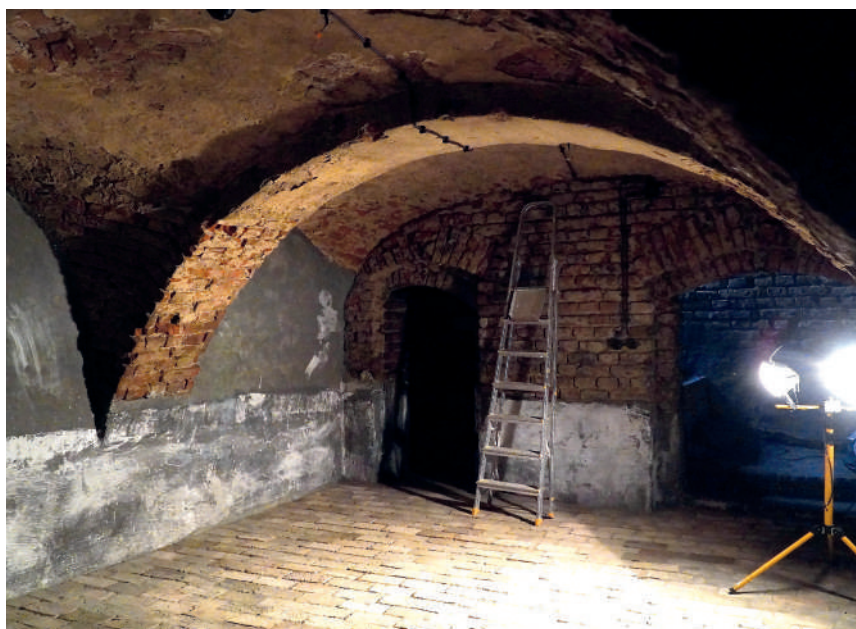
Ryc. 10. Piwnica w spichlerzu w Raciborzu-Sudole po wykonaniu izolacji przeciwwilgociowej i posadzki, 2023 rok  
Fot. Cezariusz Magott

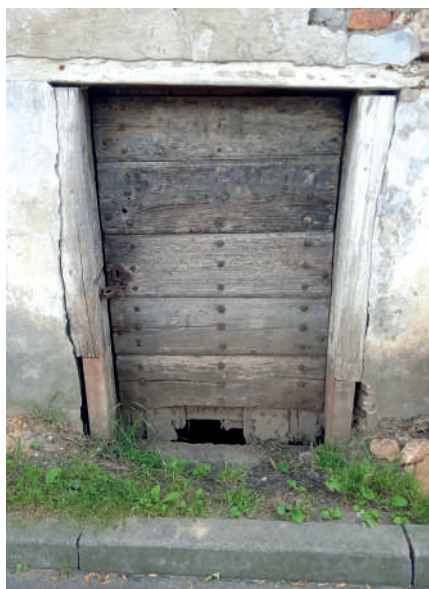
Ryc. 11. Drzwi wejściowe do spichlerza w Raciborzu-Sudole przed renowacją, 2019 rok  
Fot. Maria Olejarnik

Odtworzono ponadto drzwi zewnętrzne. Drzwi główne wykonano z drewna dębowego na wzór tych zachowanych, z wykorzystaniem oryginalnych desek strony zewnętrznej ułożonych poziomo, a także z przełożeniem oryginalnych, oczyszczonych i zaimpregnowanych okuć, zamka i gwoździ kowalskich. Wymieniono również ościeżnice. Drzwi do piwnicy, ponieważ nie zachowały się oryginalne, wykonano nowe, na wzór drzwi głównych. Prace zrealizowano zgodnie z Pozwoleniem ŚWKZ nr K/746/2022 z 1.07.2022 r. Pochłoneły one łącznie 71 699,71 zł. Prace wykonywała firma „IZOSERWIS” mgr. inż. Cezariusza Magotta w zakresie naprawy sklepień, firma OSKAR RENOWACJA Przemysław Zembronia w zakresie prac na elewacji oraz Stolarnia Rudolfa Blany ze Sławikowa w zakresie odtworzenia podłogi i drzwi. Nadzór inwestorski objął mgr inż. Jacek Michalski.

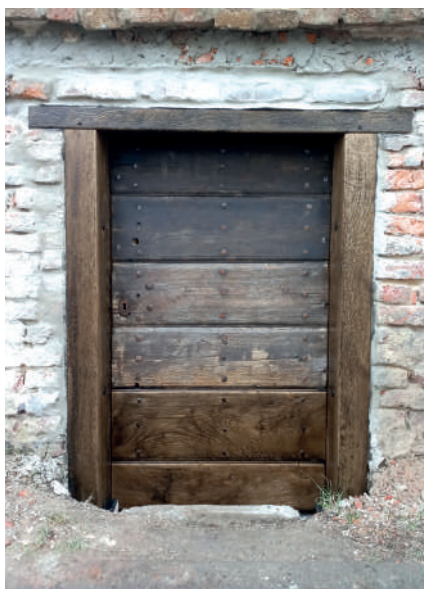
Ryc. 12. Drzwi wejściowe do spichlerza w Raciborzu-Sudole po konserwacji, 2022 rok  
Fot. Maria Olejarnik
