Rocznik Muzeum Narodowego w Kielcach 10, 285-299

## ZACHOWANIE AUTENTYCZNEJ RAMY PRZY OBRAZIE GOTYCKIM JAKO PROBLEM KONSERWATORSKI

Do Okręgowej Pracowni Konserwatorskiej w Szydłowcu trafił taki właśnie obraz, stanowiący jedynie fragment tryptyku gotyckiego (zachowało się tylko pole środkowe), prawdopodobnie pochodzący z pierwotnego, drewnianego kościoła czternastowiecznego w Mircu w pow. iłżeckim. Obecny kościół murowany zbudowano w latach 1844—1850 w stylu klasycystycznym.

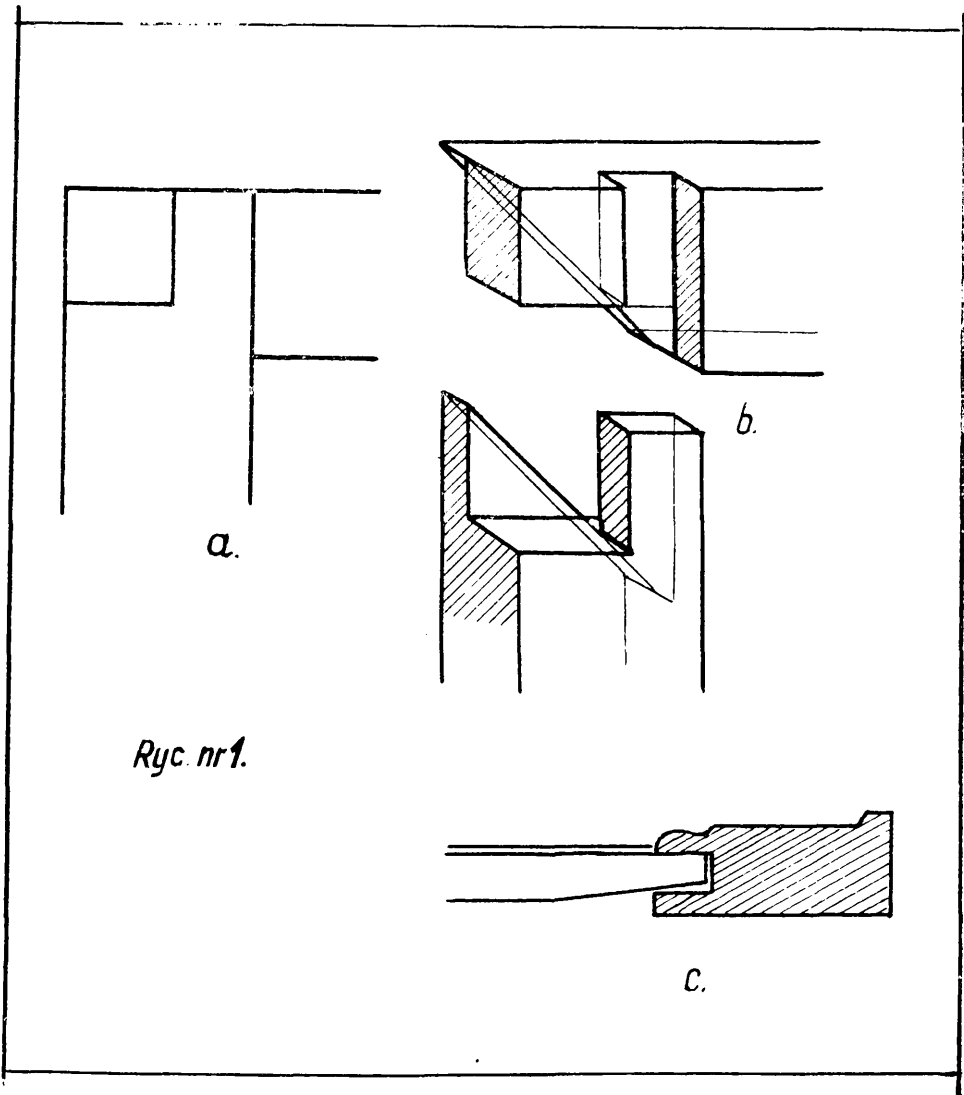
*Ryc. nr 1.*

Ryc. 1. Sposób łączenia narożników gotyckiej ramy i obrazu z ramą  
 a — rzut od strony odwrocia, b — rysunek perspektywiczny zamku stolarskiego, c — sposób połączenia tablicy obrazu z ramą (przekrój)

Wracając do technicznej strony połączenia gotyckiej ramy z obrazem na desce należy zwrócić uwagę na występujące od strony odwrocia ukośne ścięcie tablicy obrazu — ścieniające deskę w kierunku krawędzi (ryc. 1 c). Od strony lica część podobrazia wchodząca w ramę nie jest ścinana, lecz nie posiada, jak już powiedziano wyżej, zaprawy (gruntowanie całości w ramie). Choć tak ściśle połączenie obrazu z oryginalną ramą nie pozwala na jej zaginięcie czy zastąpienie inną, sposób ten ma jednak i strony ujemne, powodując często poważne problemy konserwatorskie.

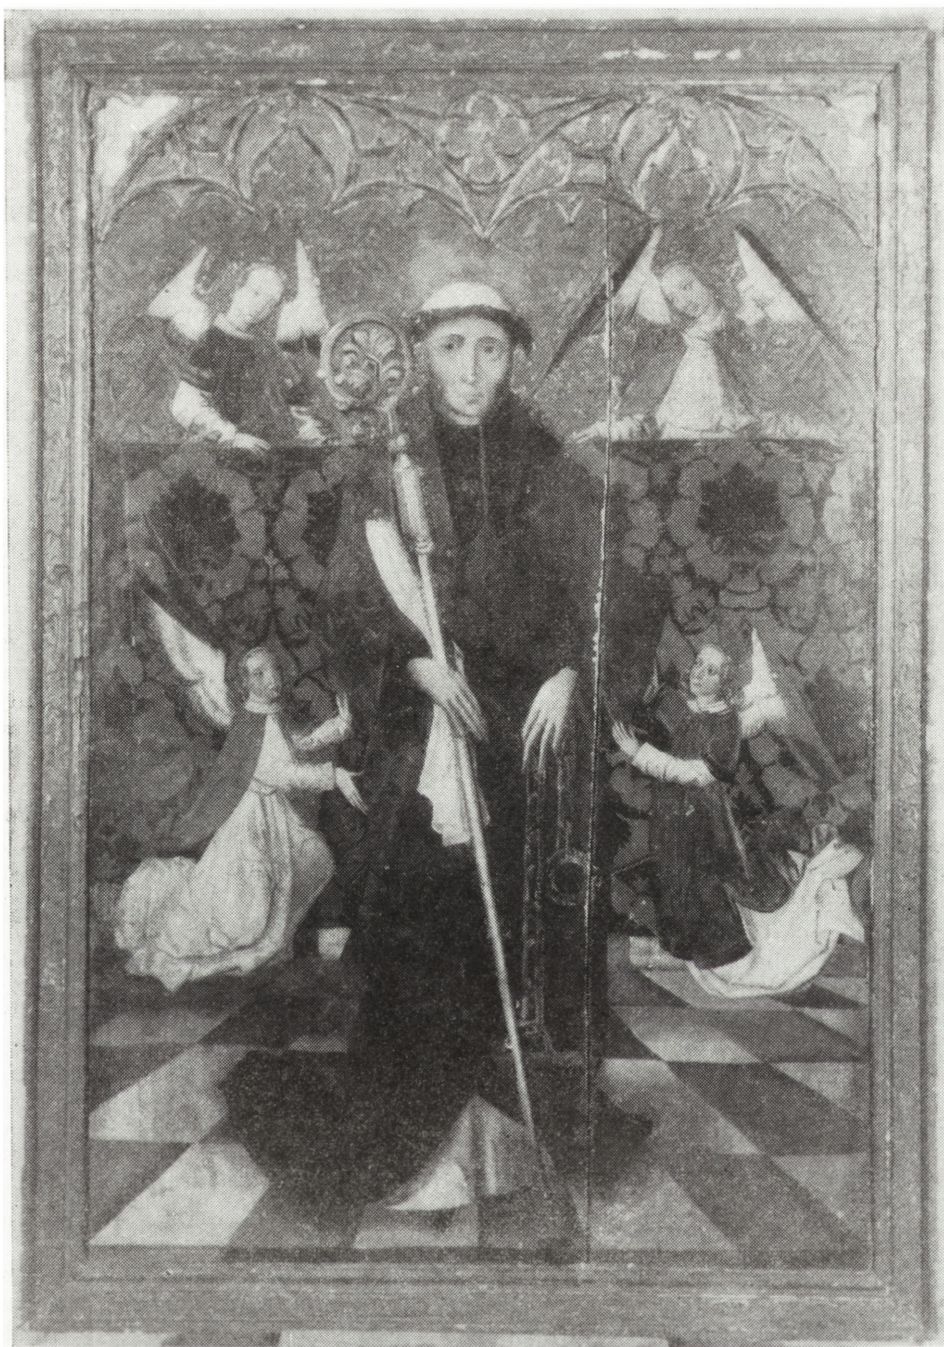
Ryc. 2. Całość lica obrazu w ramie przed konserwacją. Obraz i rama pokryte prze-malowaniami olejnymi. Widoczne wzdłużne pęknięcia tablicy ze szczeliną

W odległości 31 do 32 cm od prawej krawędzi (patrzac od strony lica) obraz ma pęknięcie tablicy, biegnące wzdłuż całej wysokości i dzieli ją na dwie części, o szczelinie 1—4 mm. Pęknięcie to powstało na skutek zahamowania naturalnej „pracy” deski przez ramę gotycką, obejmującą krawędzie tablicy obrazu, jak to już wyjaśniono wyżej, z trzech stron.

Wybrzuszenie powstające przy paczeniu się podobrazia na osi lica, skrzepowanego trwałą konstrukcją ramy — doprowadziło do złamania łuku wypaczenia o nieregularnej linii. Oprócz tego złamania tablicy na dwie części występuje ponad dziesięć pęknięć desek, idących od górnej i dolnej krawędzi na różne długości od 2 do 29 cm, lecz wszystkie w całej grubości desek.

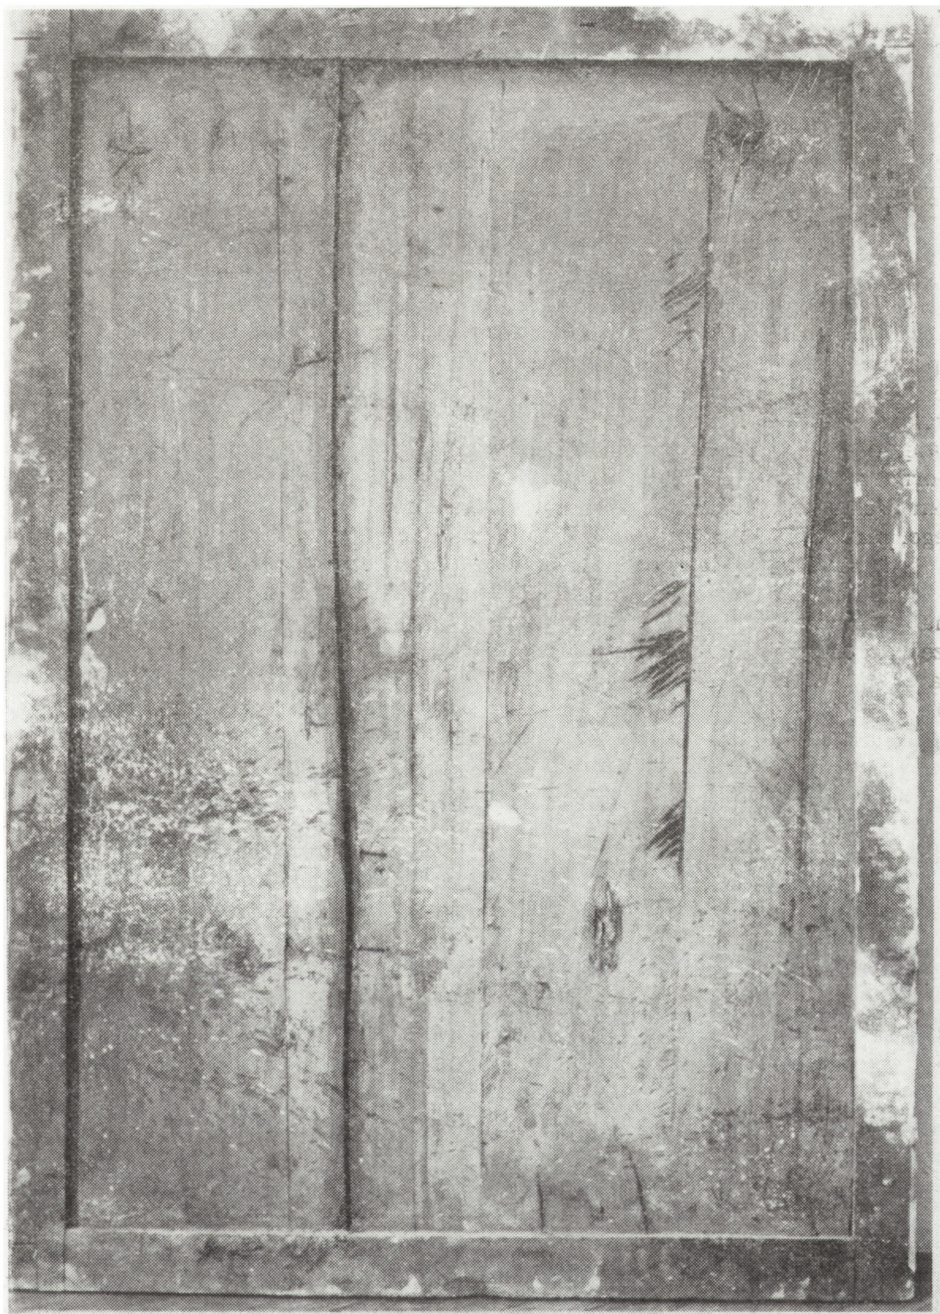
Niezależnie od tych zniszczeń tablica drewniana, częstokroć o dużych rozmiarach, chłonąc ze ściany dużą ilość wilgoci, zwiększa swą objętość, rozsadza wiązania narożników ramy, a przy wysychaniu paczy się, dając duże wybrzuszenia. Rama, obejmując krawędzie obrazu z trzech stron, stawiała opór. Gdy nie następowała we właściwym momencie zmiana wilgotności w kierunku przeciwnym — tablica pękała, najczęściej wzdłuż usłojenia desek, blisko osi obrazu,

Ryc. 3. Całość odwrocia obrazu w ramie przed konserwacją. Widoczne zamki stolarskie w narożnikach i pęknięcie tablicy

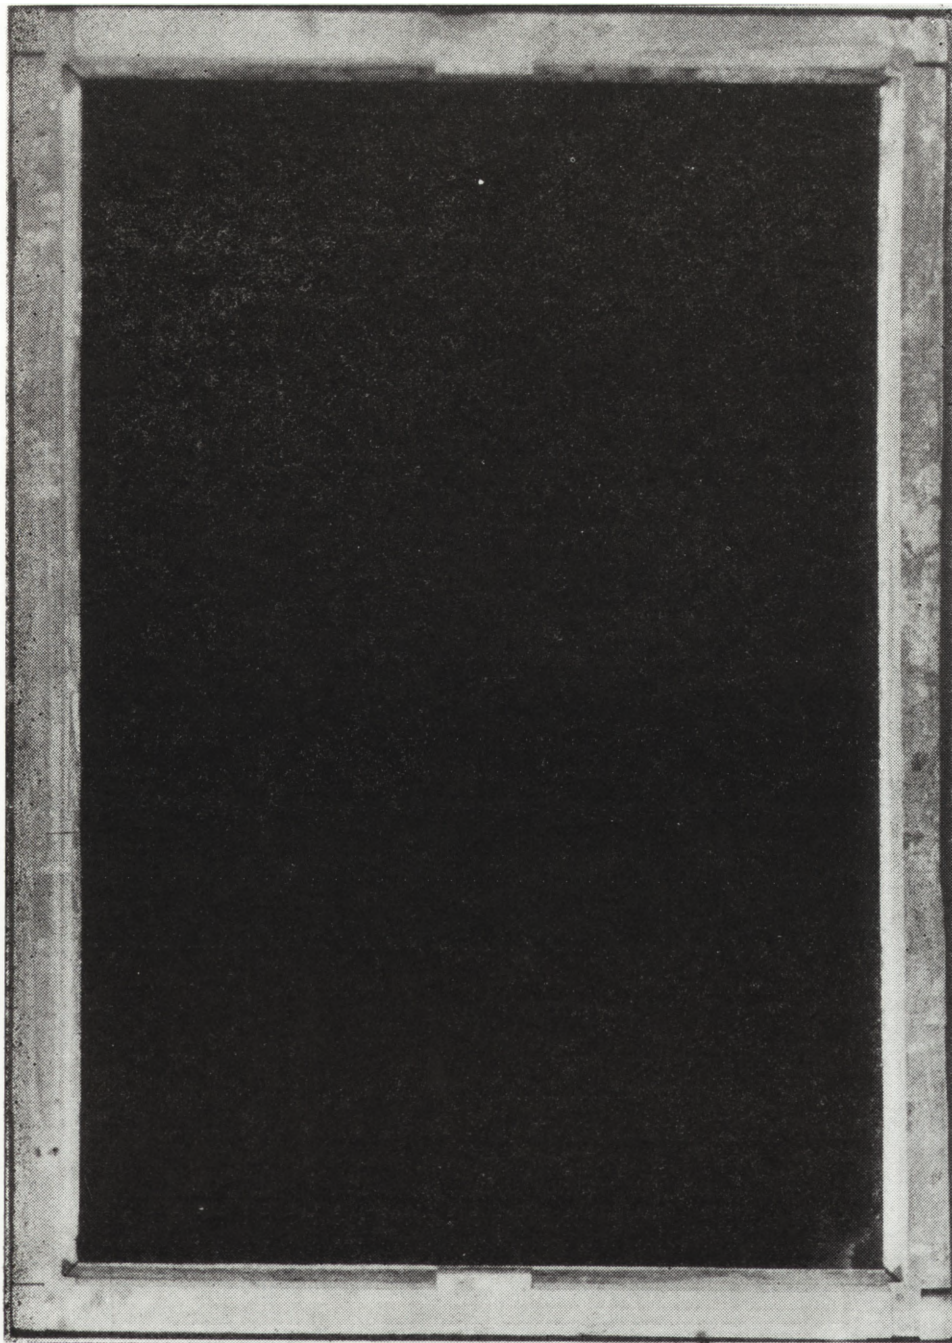
Ryc. 4. Całość ramy od strony odwrocia. Widoczne wycięcie tylnej listwy przyłgi i pozostawienie dwóch małych fragmentów tej listwy pośrodku belki górnej i dolnej

Po przeprowadzonych próbach podjęto decyzję, aby dokonać wycięcia dookoła wewnętrznej krawędzi tylnej listwy ramy, obejmującej obraz od strony odwrocia, na głębokość przyłgi (felcu), z zachowaniem jedynie fragmentów tej listwy o szerokości 6 cm, pośrodku belki górnej i dolnej (ryc. 4 i 5). Umożliwiło to z jednej strony bezpieczne wmontowanie tablicy w ramę, a z drugiej swobodną pracę desek w zmieniających się ustawicznie warunkach klimatycznych kościoła bez niebezpieczeństwa zahamowania tej „pracy”, a co za tym idzie ewentualnego ponownego pęknięcia desek.

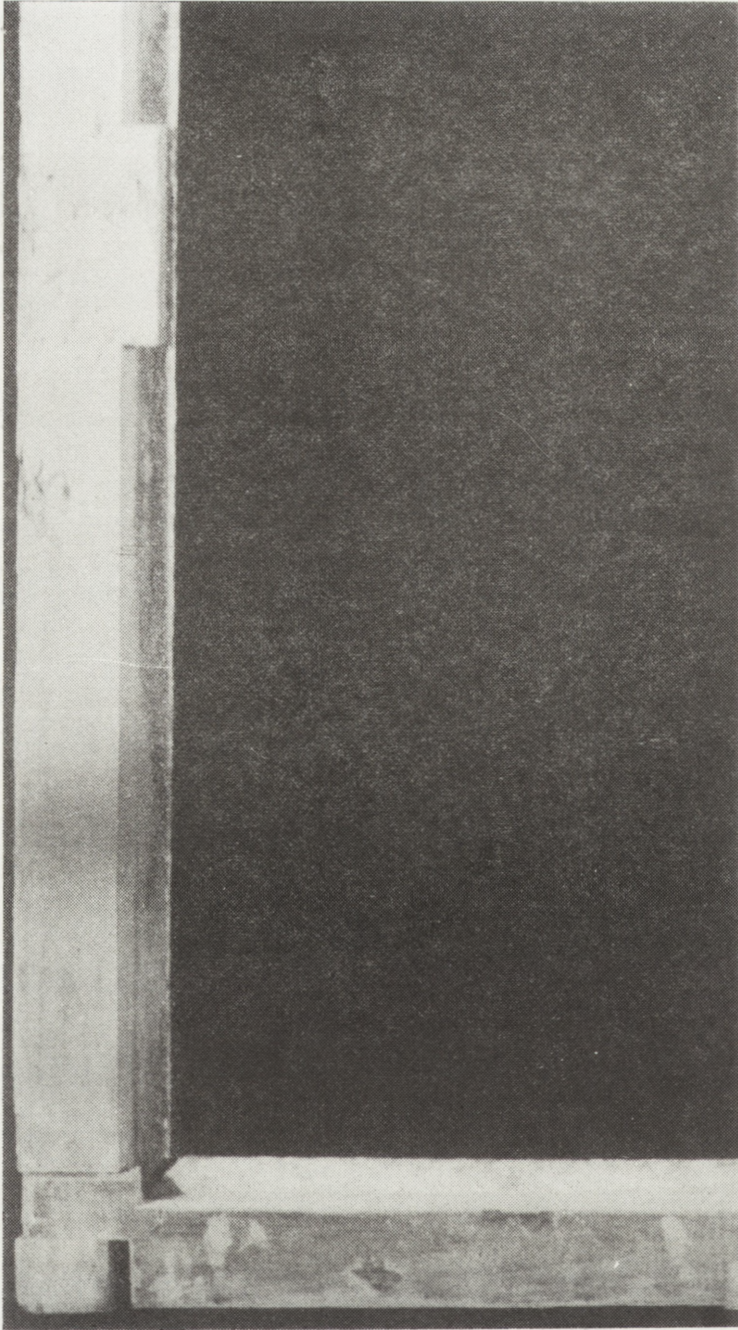
Ryc. 5. Powiększenie. Fragment ryc. 4

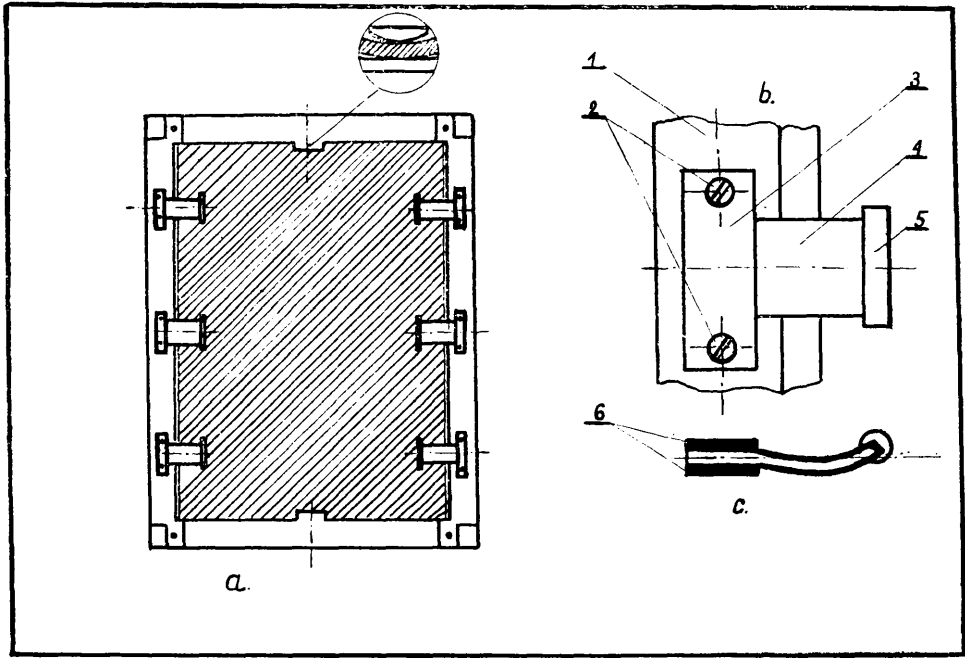
Ryc. 6. Odwrocie obrazu w ramie po konserwacji

a — rzut odwrocia obrazu w ramie, obraz zakreskowany, po obu bokach po trzy przytrzymywacze, b — rzut z góry przytrzymywacza obrazu (1. część belki ramy, 2. wkręty mocujące przytrzymywacze, 3. drewniana płytką, 4. sprężyna stalowa, 5. walcowaty kołek drewniany stanowiący zakończenie sprężyny), c — przekrój boczny przytrzymywacza (6. podkładka boczna gumowa naciągnięta na końcówkę sprężyny stalowej).

Pozostawione małe fragmenty listew na górze i dole, o zaokrąglonej wewnętrznej ścianie (ryc. 6 a u góry), były „świadkami” pierwotnego wyglądu odwrocia ramy, jak również pozwalały na przytrzymanie tablicy obrazu przed wypadnięciem z ramy.

Z taśmy stalowej (sprężyna od zegara) o szerokości około 5 cm odcięto 6 jednakowych kawałków o długości ok. 12 cm. Do końca każdego kawałka taśmy przyklejono walcowaty kołek o średnicy 1,5 cm, w który wpuszczono taśmę na żywicę epoksydową. Na drugi koniec kawałków taśmy naciągnięto nakładkę gumową o szerokości 3 cm (kawałki dętki rowerowej). Tak przygotowane przytrzymywacze (ryc. 6) obrazu przymocowano do ramy od strony odwrocia, po 3 do każdej belki bocznej (pionowej), w równych odstępach. Przymocowano je, dociskając koniec taśmy z nakładką gumową do belki ramy za pomocą drewnianej listewki, przykręconej dwoma wkrętami. Wszystkie przytrzymywacze zaszelakowano. Zakończenie kawałków taśmy stalowej walcowatym kołkiem umożliwi ślizganie się końcówki przytrzymywacza po powierzchni desek podobrazia podczas ich ruchów w zmieniających się warunkach klimatycznych (ryc. 6 i 9).

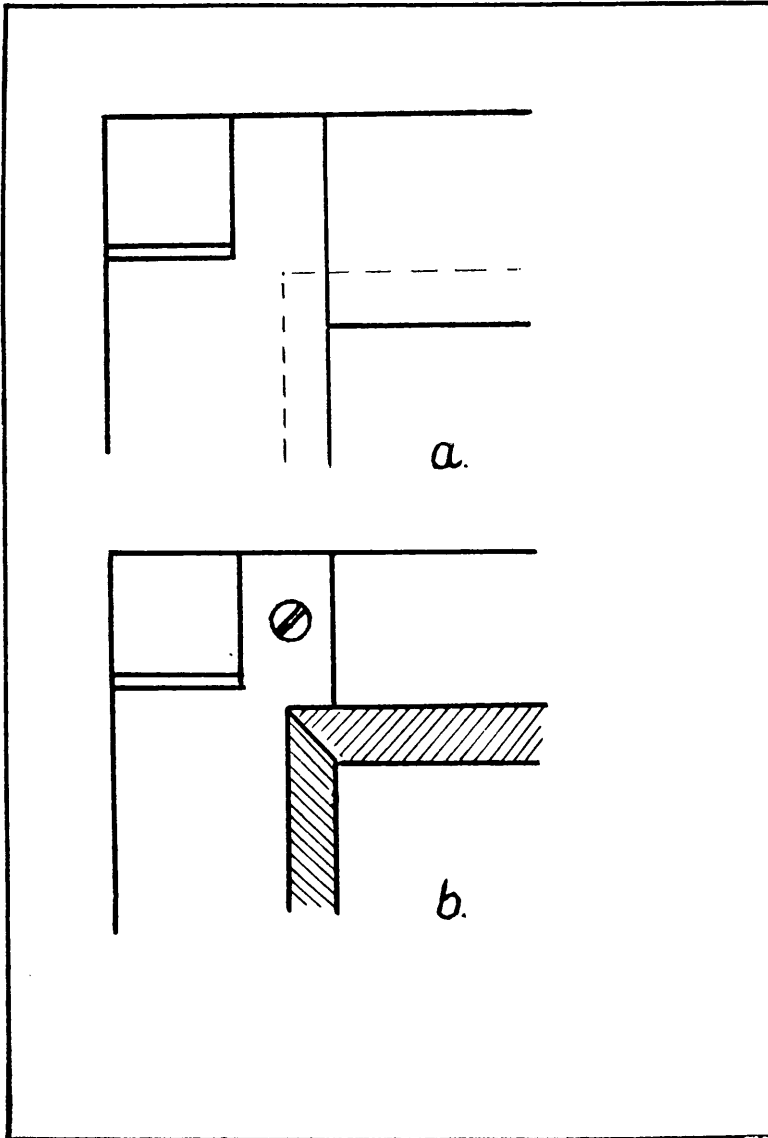
Ryc. 7. Rzut narożnika ramy przed i po konserwacji

a — przed konserwacją — przed wycięciem listwy obejmującej tablicę obrazu od strony odwrotia, b — po wycięciu listwy dolnej—tylnej widoczna przyłga (zakreskowana) oraz wkręt metalowy usztywniający zamek stolarski.

W celu usztywnienia ramy zamki stolarskie w narożnikach wzmocniono przez posmarowanie klejem stolarskim przed złożeniem i przez wkręcenie wkrętów metalowych (ryc. 7). Główki wkrętów zostały zabezpieczone przed korozją. Mimo to uznano takie zabezpieczenie obrazu za niewystarczające i po różnych próbach przyjęto następujący montaż.

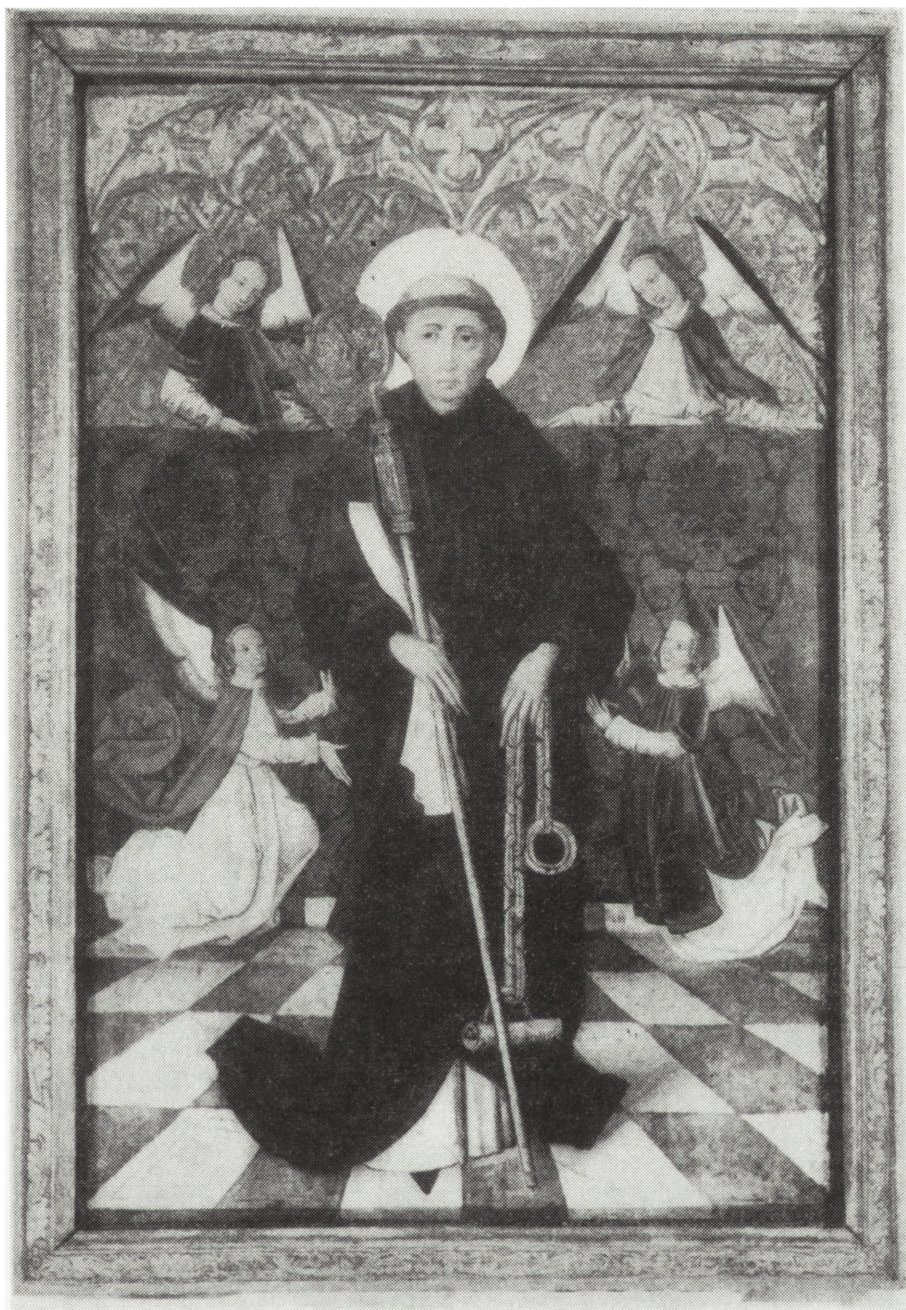
Ryc. 8. Całość lica obrazu w ramie po konserwacji

Obraz z ramą po zakończonej konserwacji oddano do kościoła w 1970 r. W ciągu tych trzech lat z górą nie zauważono jakichkolwiek niekorzystnych zmian w zachowaniu się deski obrazu; nie pęka, nie rozsadza ram. Zachowano przy tym w ekspozycji obrazu jego pierwotny wygląd, oczywiście tylko od strony lica.

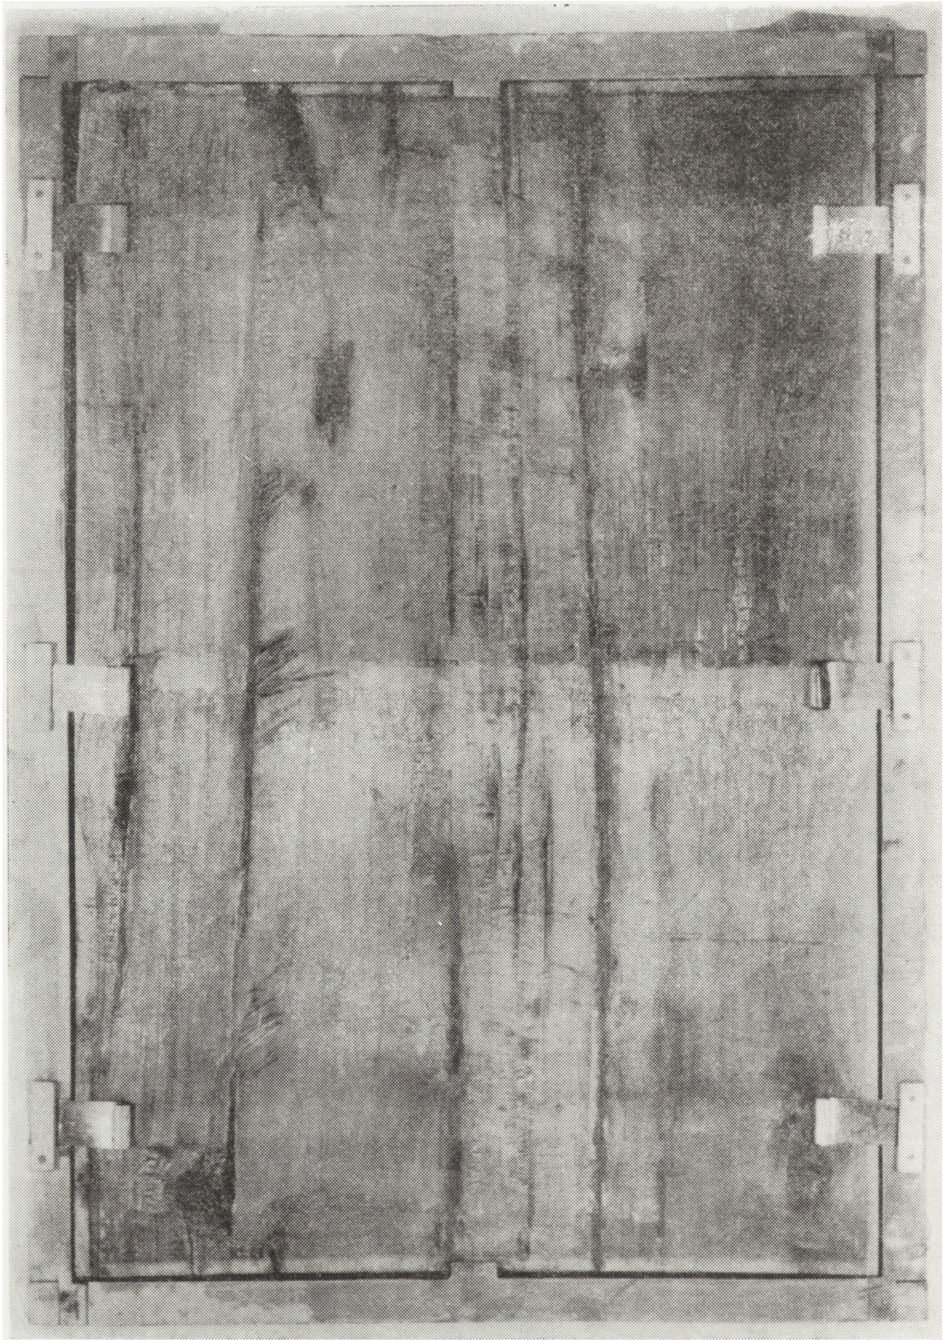
Ryc. 9. Całość odwrocia obrazu po konserwacji
