Zabytkowy wiatrak holenderski w Krasocinie

Rocznik Muzeum Narodowego w Kielcach 10, 401-421

IZABELA PIECZUL

ZABYTKOWY WIATRAK HOLENDERSKI W KRASOCINIE

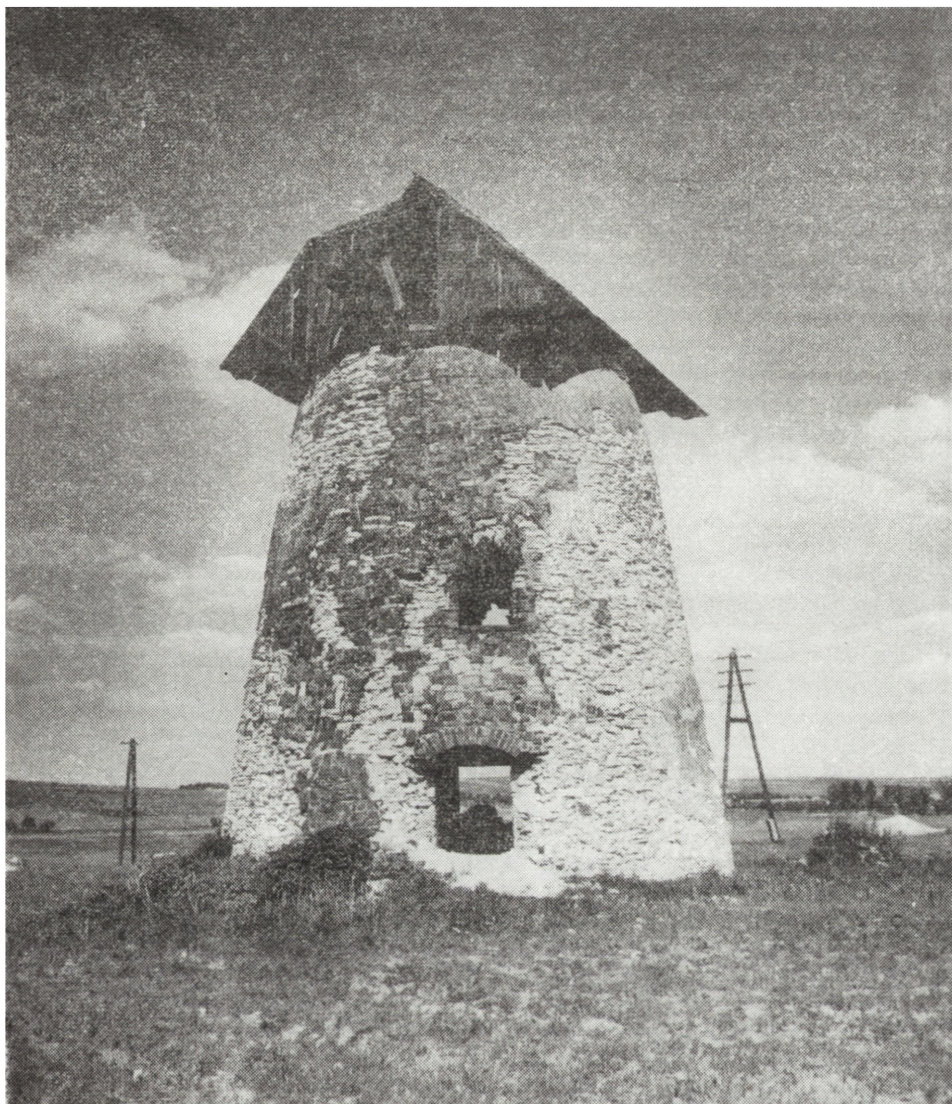
muru, wyplukiwanie zaprawy i jej wykruszanie. W czasie działań wojennych ściany uległy częściowemu zniszczeniu, zwłaszcza od strony północnej, gdzie znajdują się dwa duże wyłomy w murze, powstałe od wybuchu pocisków. Na górze ściany zwieńczone są drewnianym oczepem sporządzonym z belek sosnowych, powiązanych między sobą na czop nakładkowy.

Ryc. 2. Widok od strony południowo-zachodniej

zważywszy jego duże walory krajobrazowe, należy przeprowadzić prace remontowe, polegające głównie na uzupełnieniu ubytków w murowanych ścianach, zabezpieczeniu dachu i fragmentów koła palecznego oraz wału, a następnie przeznaczyć go na punkt użyteczności publicznej. Wiatrak usytuowany jest na dość uczęszczanym szlaku i mógłby służyć społeczeństwu jako mały zajazd czy kawiarnia.

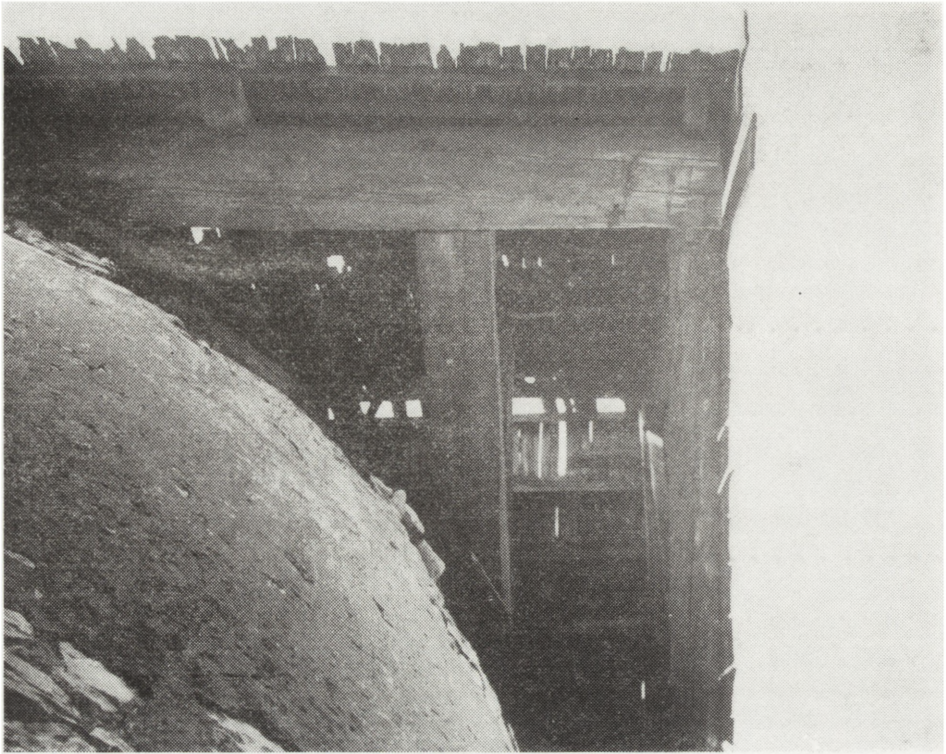
Rys. 3. Fragment konstrukcji dachu

Budynek interesującego nas wiatraka nakryty jest ruchomym dachem dwuspadowym z naczółkiem od strony skrzydeł. Dach jest tą częścią młyna, która zachowała swój stan pierwotny z niewielkimi tylko ubytkami w pokryciu. Nie zmieniła się natomiast konstrukcja ani kształt.

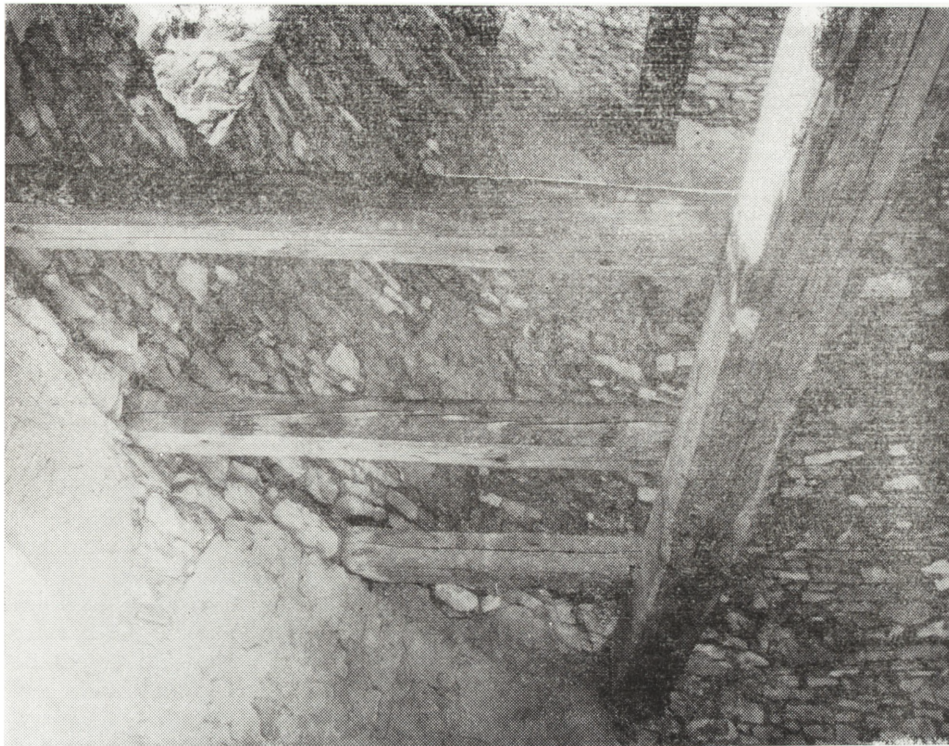
Rys. 4. Fragmenty konstrukcji stropu I piętra

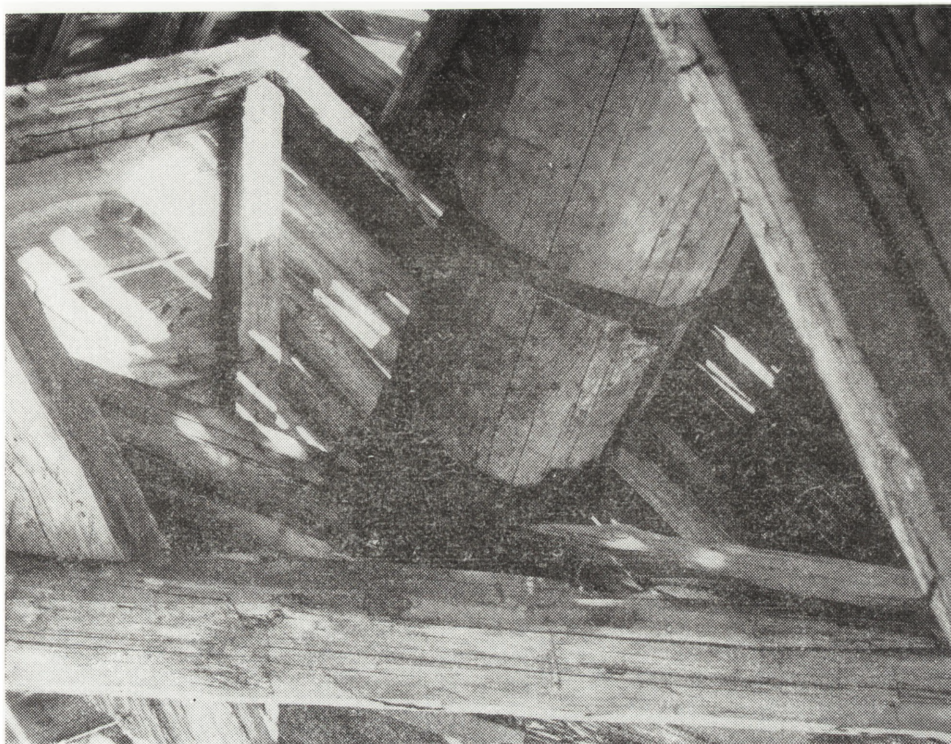
na jednej z belek ruchomego rusztu. Natomiast drugi koniec wału zakończony jest drewnianym czopem obracającym się w panewce, wmontowanej w jedną z belek rusztu. Wał skrzydłowy zrobiony został z grubego okrągłaka sosnowego o średnicy ok. 45 cm. Na całej niemal swej długości ma on przekrój sześcioboczny, jedynie w części tylnej kołowy. Tylony koniec wału ściągnięty jest żelazną obręczą, która zapobiegała wyrwaniu czopa z wału.

Rys. 5. Drugie piętro — zaczopowanie tylnego końca wału skrzydłowego

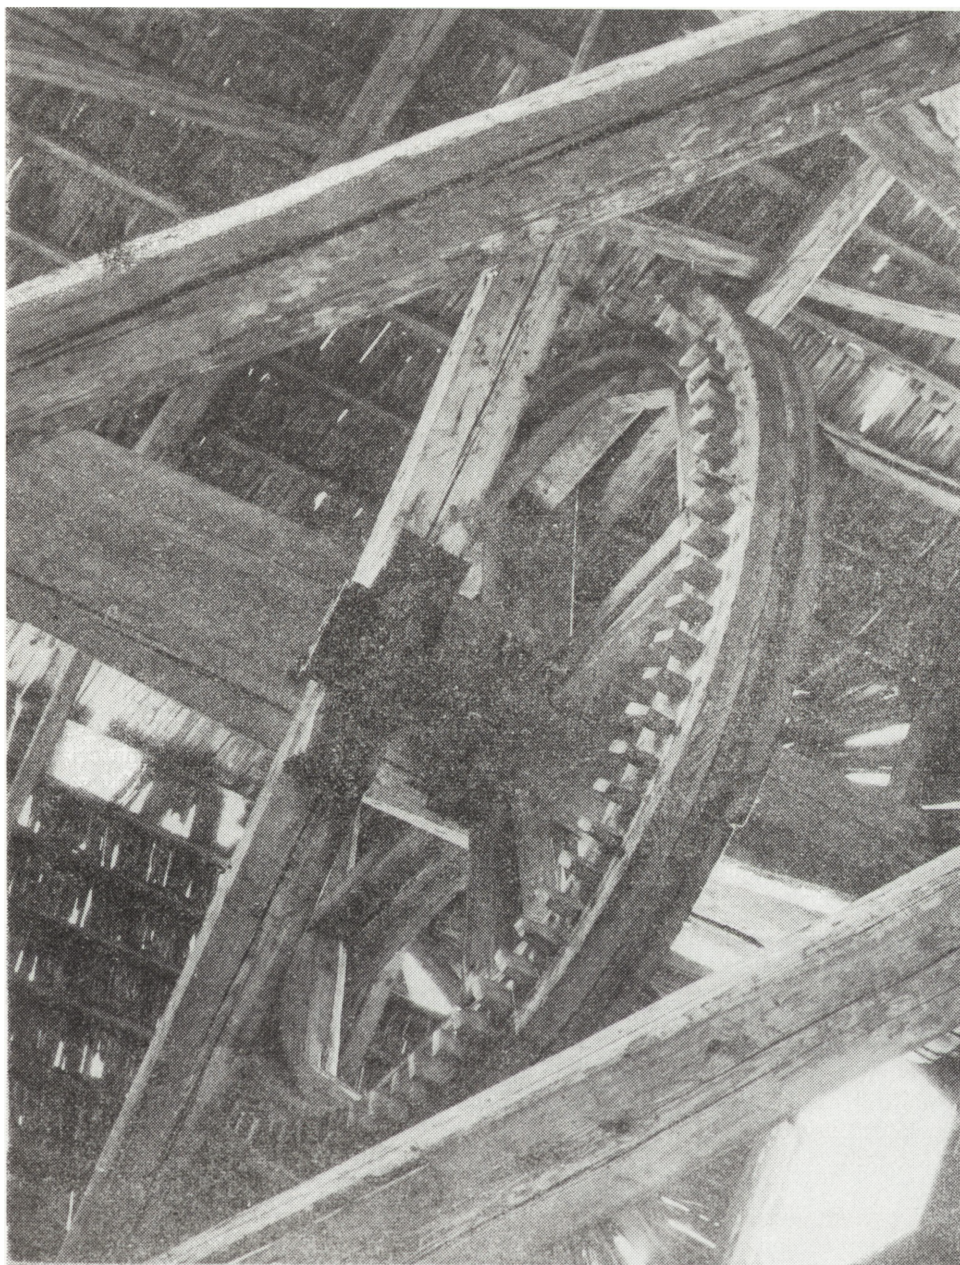
Na wale skrzydłowym w odległości ok. 2 m od głowicy osadzone jest pionowe koło paleczne o średnicy ok. 2 m. Podstawę konstrukcyjną koła stanowią cztery szprychy wykonane z krawędziaków, których wewnętrzne końce wczopowane są w wał skrzydłowy, a zewnętrzne wpuszczone w drewniane dzwony tworzące obód koła. Łączenie to wzmacniają kołki. Obód koła skonstruowany został z ośmiu dzwon, sporządzonych z trzech warstw nałożonych na siebie desek o grubości ok. 8—12 cm, klejonych i połączonych kołkami. Poszczególne dzwony łączą się między sobą za pomocą czopów nakładkowych. W bocznej płaszczyźnie koła tkwią zęby, tzw. palce, wykonane z twardego drewna bukowego. Wystają one poza lico koła około 7 cm.

Ryc. 6. Pionowe koło paleczne

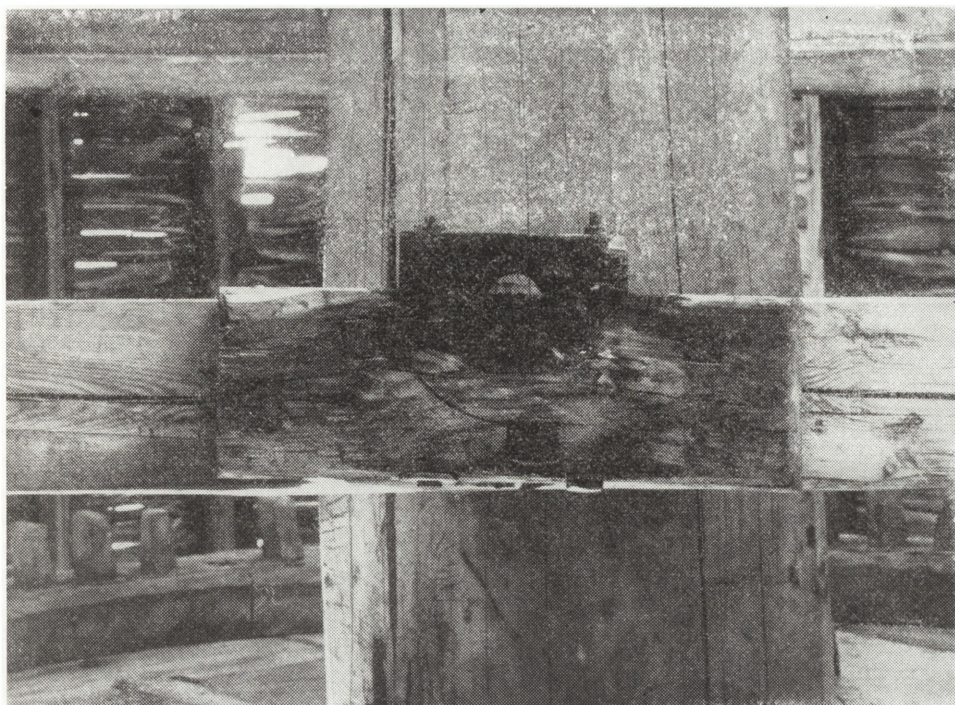
Ryc. 7. Ślady po osadzeniu wału sztorcowego
