Restauracja elewacji ogrodowej pałacu w Kielcach

Rocznik Muzeum Narodowego w Kielcach 19, 275-283

1998

RESTAURACJA ELEWACJI OGRODOWEJ PAŁACU W KIELCACH

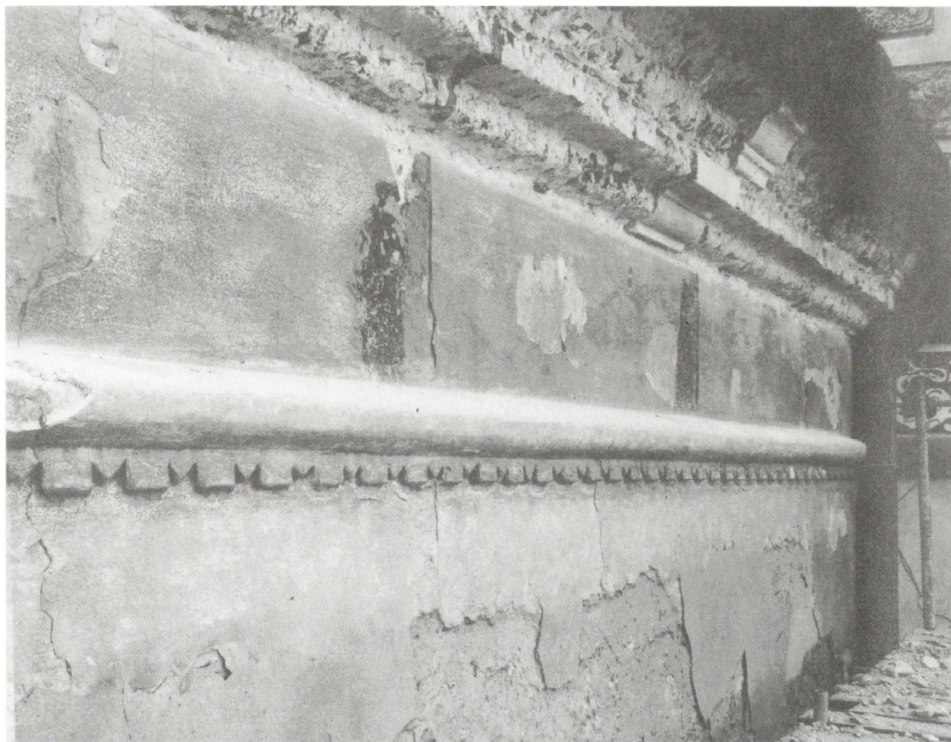
Ryc. 1. Elewacja ogrodowa pałacu w Kielcach, fragment belkowania – stan w trakcie usuwania wtórnych nawarstwień tynku. Widoczne profilowane ciosy w partii gzymsu i wąskie pionowe pasy barwnego podkładu w partii fryzu

Wydatny, profilowany gzyms wieńczący ukształtowany jest z cegły pokrytej zaprawą. W regularnych odstępach (ok. 2,3 m) zamontowane są profilowane ciosy; w narożniku pn.-zach. z czerwonego piaskowca, pozostałe z wapienia pińczowskiego (ryc. 1). Elementy te wyznaczały profil ciągniętej wyprawy tynkarskiej. Poniżej fryzu znajduje się półwałek z tynku na ceglany podkładzie wzbogacony od spodu ząbkami wyciętymi w zaprawie. W obu elementach belkowania występował tynk nieoryginalny, cementowo-wapienny, o strukturze identycznej z uzupełnieniami

tyнку na fryzie. Był on na bardzo rozległych powierzchniach odspojony od muru, silnie spękany i z dużymi ubytkami.

Zabiegom konserwatorskim poddano wyłącznie kamienne fragmenty gzymsu. Po odsłonięciu ciosów spod tynku kamień oczyszczono, partie osłabione mechanicznie zaimpregnowano powierzchniowo, ubytki uzupełniono kitem wapienno-piaskowym. Pozostałe partie gzymsu i półwałek – pokryte wtórnymi, źle zachowanymi tynkami – oczyszczono z nawarstwień do ceglanego podkładu. Odcinki gzymsu pomiędzy kamiennymi ciosami oraz półwałek z ząbkami zrekonstruowano techniką tynku ciągnionego⁴. Końcowym etapem tych prac było scalenie kolorystyczne gzymsu elewacji zachodniej z gzymsami pozostałych elewacji i wież. Zastosowano tu laserunkowo kładzioną czerwono-brunatną farbę o spoiwie syntetycznym, którą pokryto zarówno elementy kamienne (oprócz ciosu narożnego), jak też tynkowane. Półwałek z ząbkami pomalowano farbą akrylową na kolor szary (ryc. 2).

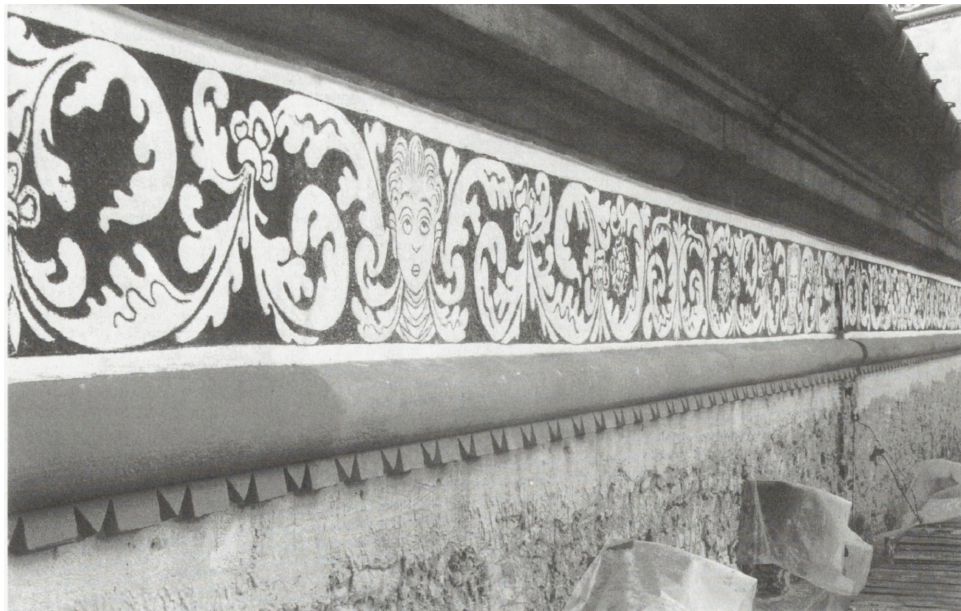
cji, jak też barwą podkładu. W uzupełnieniach konsekwentnie stosowano projekty rekonstrukcji i technologię, jaką opracowano przy pracach na pozostałych elewacjach. Zastany tu fragment oryginalny charakteryzował się nieco odmiennymi cechami (inaczej zakomponowane fryzury w motywach głów, w podkładzie wyraźnie widoczne grudki nie przetartego wapna – rozjaśniające jego barwę). Występujące różnice są mało widoczne w całości fryzu, a pozwalają na łatwiejszą identyfikację pierwowzoru (ryc. 2).

Ryc. 2. Elewacja ogrodowa pałacu w Kielcach. Fragment belkowania po konserwacji. Z lewej strony widoczny styk zrekonstruowanego odcinka fryzu z partiami zachowanymi

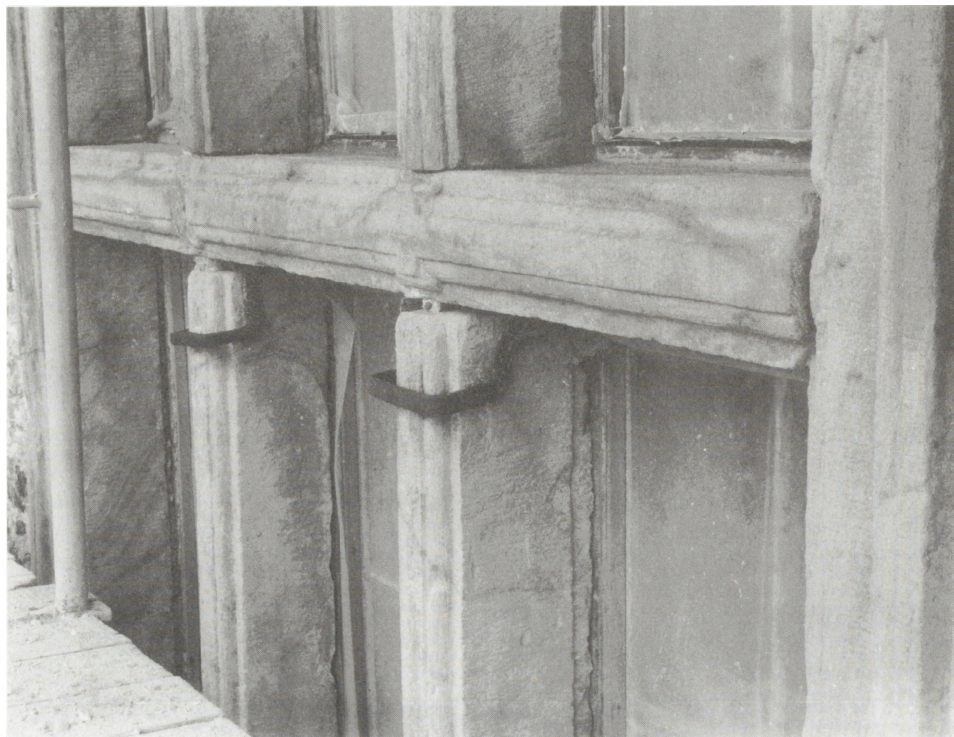
W najgorszym stanie dotrwało obramienie dużego okna z prawej strony elewacji – słupki i ślemiona wysunęły się częściowo z ościeży i zostały spięte żelaznymi klamrami i płaskownikami, mocno już skorodowanymi (ryc. 3). Według nie potwierdzonych hipotez okno to służyło niegdyś do transportu materiałów, które wciągano za pomocą liny owiniętej wokół ślemienia. Proceder taki uwieczniony jest na starej fotografii, ukazującej jednak przeciwległą elewację pałacu. Tarcza herbowa nie zachowała się, w spękany gzymsie pozostał po niej jedynie żelazny bolec.

Ryc. 3. Elewacja ogrodowa pałacu w Kielcach. Fragment wielkiego okna z prawej strony. Stan po oczyszczeniu i usunięciu żelaznych płaskowników

Budzące niepokój z racji stanu technicznego obramienie dużego okna z prawej strony elewacji poddano ekspertyzie konstrukcyjnej⁶, w wyniku której stwierdzono, że przesuniętym elementom nie grozi samoistne wypadnięcie, a zamontowane od lica żelazne płaskowniki nie spełniają żadnych funkcji nośnych i pozornie tylko usztywniają słupki okna. Od wnętrza cała ta solidnie wyglądająca konstrukcja umocowana jest wyłącznie w futrynie okna, niemal całkowicie już spróchniałej. Wykonawcy proponowali przeprowadzenie prac mających na celu właściwe osadzenie słupków i ślęmion, jednak inwestor nie wyraził na nie zgody, obawiając się uszkodzenia drewnianych ram. Prace te mają być wykonane przy okazji przewidywanej wymiany stolarki okiennej. Ograniczono się zatem do usunięcia szpecących okno płaskowników. Pozostałe klamry żelazne odrdzewiono i pokryto powłoką antykorozyjną oraz farbą olejną w kolorze zbliżonym do barwy piaskowca.

Ostatnim etapem prac było uzupełnienie ubytków kamienia. Dokonano tego w dwojaki sposób. Brakujący kartusz wielkiego okna odkuto z czerwonego piaskowca i zamontowano na tkwiącym w gzymsie bolcu. Stanowi on kopię kartusza z wielkiego okna z lewej strony, nieznacznie mniejszego niż herb zamontowany nad oknem

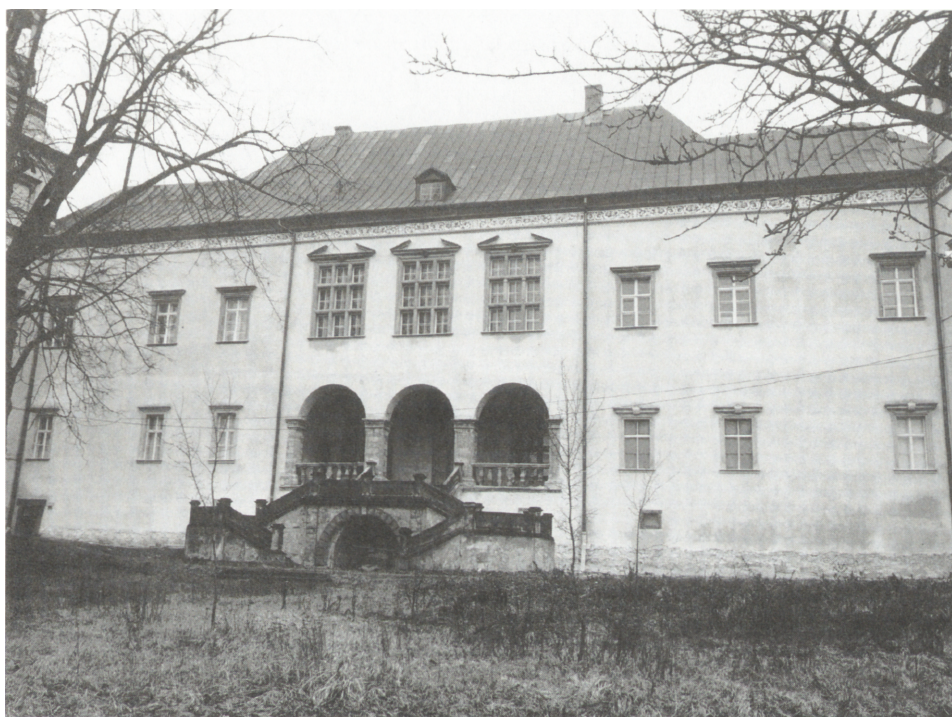
Ryc. 4. Elewacja ogrodowa pałacu w Kielcach. Stan po zakończeniu prac konserwatorskich przy sgrafficie i obramieniach okien oraz wymianie tynków

Prace zakończono 20 października 1993 r. (ryc. 4).*
