Problemy konserwacji II budowli kamiennej na Ostrowie Lednickim

Studia Lednickie 1, 171-184

PROBLEMY KONSERWACJI II BUDOWLI KAMIENNEJ NA OSTROWIE LEDNICKIM

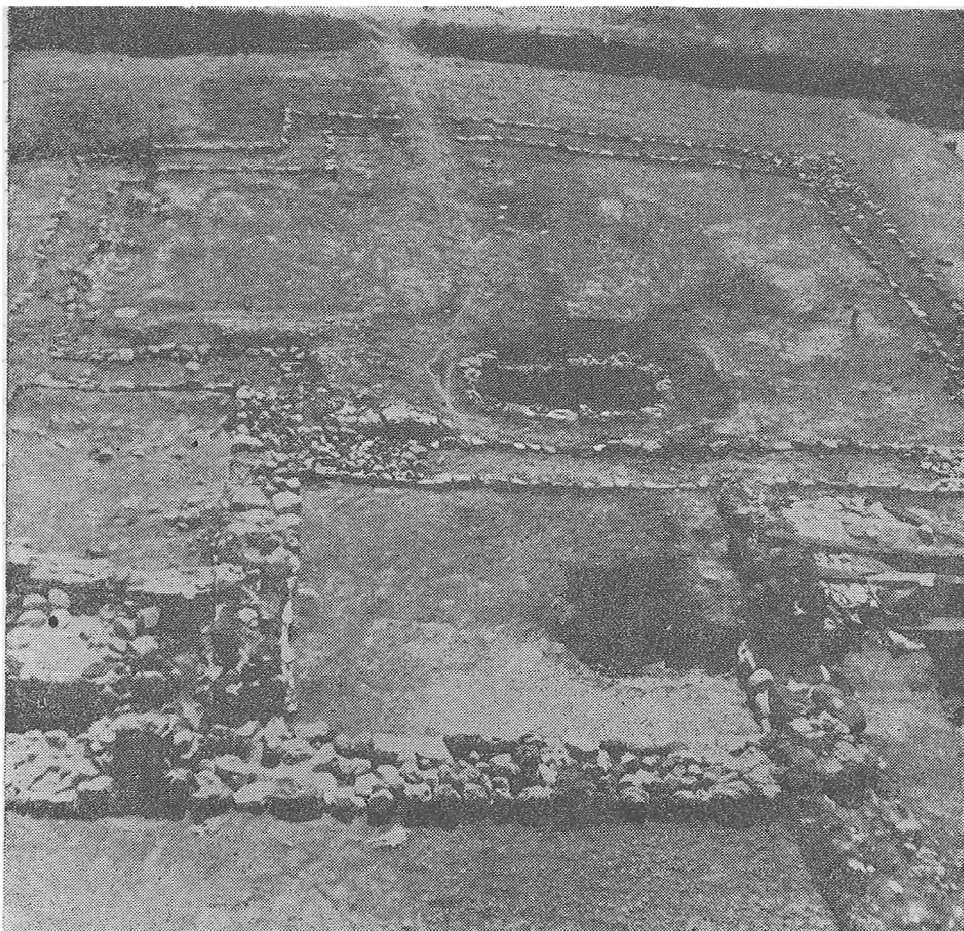
Ryc. 2. II kościół w czasie konserwacji z roku 1963 (widok na negatywy fundamentów kościoła i mury aneksów)

Jeszcze w czasie trwania prac archeologicznych oraz tuż po ich zakończeniu w latach sześćdziesiątych przystąpiono do uporządkowania i częściowej konserwacji obiektu w celu ukazania jego najistotniejszych elementów. Na krawędziach wykopów fundamentowych nawy i prezbiterium ułożono w dwóch rzędach kamienie (okrzeski i martwice), uczyniając w ten sposób obrys II kościoła. Z biegiem czasu przestrzeń między dwoma rzędami została wypełniona całkowicie materiałem kamiennym i bryłami zaprawy. Uporządkowano rozsypisko kamieni i resztek zaprawy w części północnej. Doprowadzono do uregulowania linii fundamentów, które zamykają aneksy od północy. Grobowiec większy (I) zabezpieczono w ten

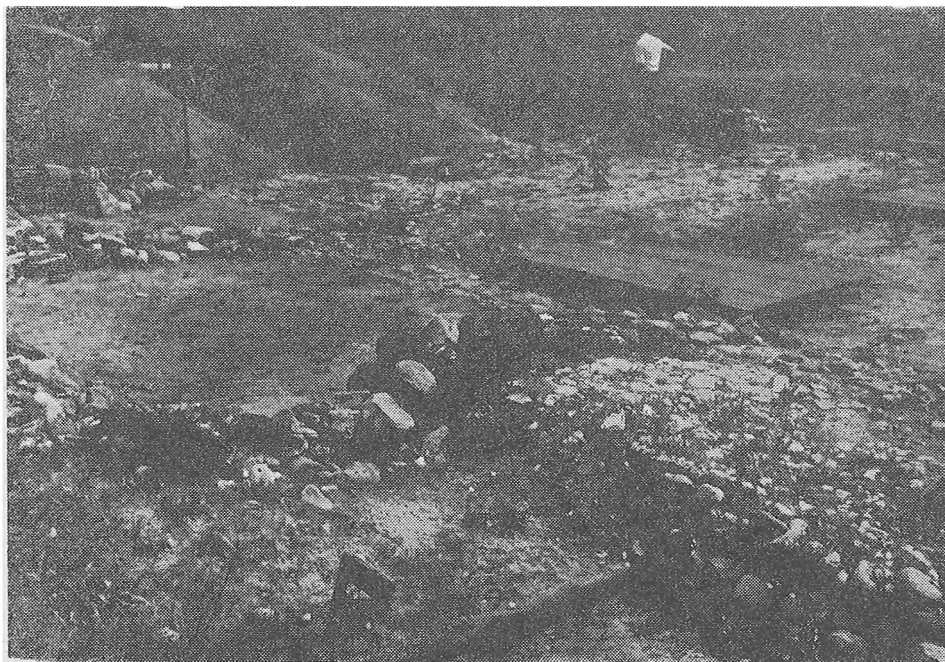
Ryc. 3. Widok na II budowlę przed konserwacją w 1983 r.

Po dwudziestu latach ekspozycji relikwów II kościoła, ich stan przedstawiał się katastrofalnie. Szczególnie ucierpiały partie najcenniejsze – ściany murowane aneksów. Zostały one rozsądzone od wewnątrz, a wypłukana zaprawa zalegała jedynie w głębszych partiach. Część kamieni, pozbawiona zaprawy, osunęła się ze swoich miejsc. Stosunkowo miękka ruda darniowa w wielu miejscach silnie zwietrzała. Szczeliny między kamieniami wypełniła ziemia unoszona przez wiatry. Roślinność, która na wyspie znalazła doskonałe warunki rozwoju, obrastała mury i negatywnie powodując ich rozsadzanie. Zastosowanie zbyt słabej zaprawy przy rekonstrukcji

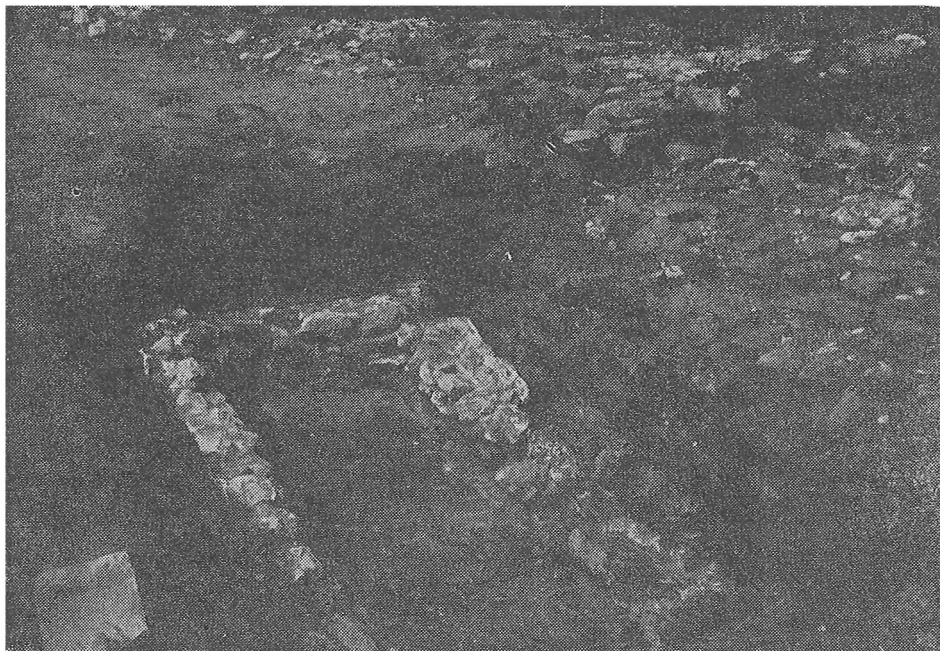
Ryc. 4. Rzut poziomy grobowca I (partia oryginalna 1983)

grobu I, spowodowało runięcie obmurowania do jego wnętrza. Pożyteczne skądinąd nakrywanie murów papą izolacyjną miało swoje uboczne, niekorzystne skutki, gdyż przy jej zakładaniu i zdejmowaniu – kamienie słabiej osadzone wypadały

wnętrze usuwając zwalisko kamieni i zaprawy z pierwszej konserwacji. Poszerzono wykop w tym samym zakresie, w którym odkopano go 25 lat wcześniej. Odsłonięto oryginalną kamienną obudowę grobowca w formie ramy szer. 25 cm. Grobowiec wykonany jest z martwicy wapiennej, lepionej mocną zaprawą wapienną.

w technice barwnej i czarno-białej. Następnie partia oryginalna wyrównana została warstwą żółtego piasku i pokryta zaprawą, na którą nałożono ołowianą blachę. Nadbudowę wykonano z tego samego rodzaju materiału, lepionego zaprawą cementowo-wapienną. Od wnętrza lico nadbudowy wyrównano z partią oryginału, od zewnątrz (w dolnej części) obudowę poszerzono o 15 cm celem oparcia jej o grunt (przeniesienie obciążeń). Ku górze ściany zwązają się, uzyskując nad powierzchnią oryginalną szerokość 25 cm. Obudowę wyprowadzono 15 cm nad poziom posadzki kościoła, zabezpiecza to grób przed zalaniem wodą. Grobowiec nakryto wiekiem drewnianym, obitym blachą miedzianą. Wieko umieszczono na słupkach dystansowych umożliwiających wgląd do grobu i jego przewietrzanie. Podobna sytuacja zaistniała z konserwacją grobowca mniejszego (II). Grób ten jest odmiennej konstrukcji i lepiej zachowany od pierwszego. Wykonany w technice kamiennej dwuwarstwowej, posiada wysokość 54 cm. Ściany grobu wyłożone są białym piaskowcem, na dnie — zachowana płyta wapienna, w spoinach — resztki zaprawy. Po wyrównaniu ścian grobu zaprawą i nałożeniu izolacji z blachy ołowianej, grobowiec nadmurowano o dalsze 26 cm. Zasypano rów wykopany z trzech stron grobowca (wschodnia, południowa i zachodnia) gliną i ziemią. Nakryto go również drewnianym wiekiem, obitym miedzianą blachą.

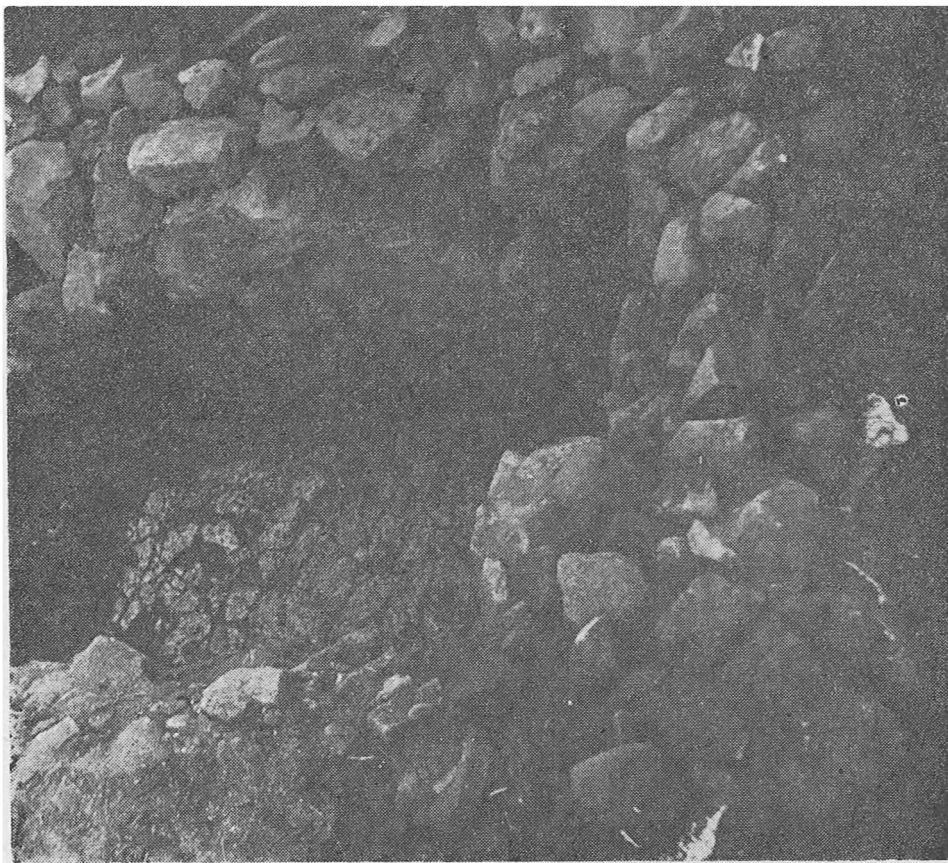
Ryc. 5. Wnętrze grobowca II przed konserwacją w 1983 r.

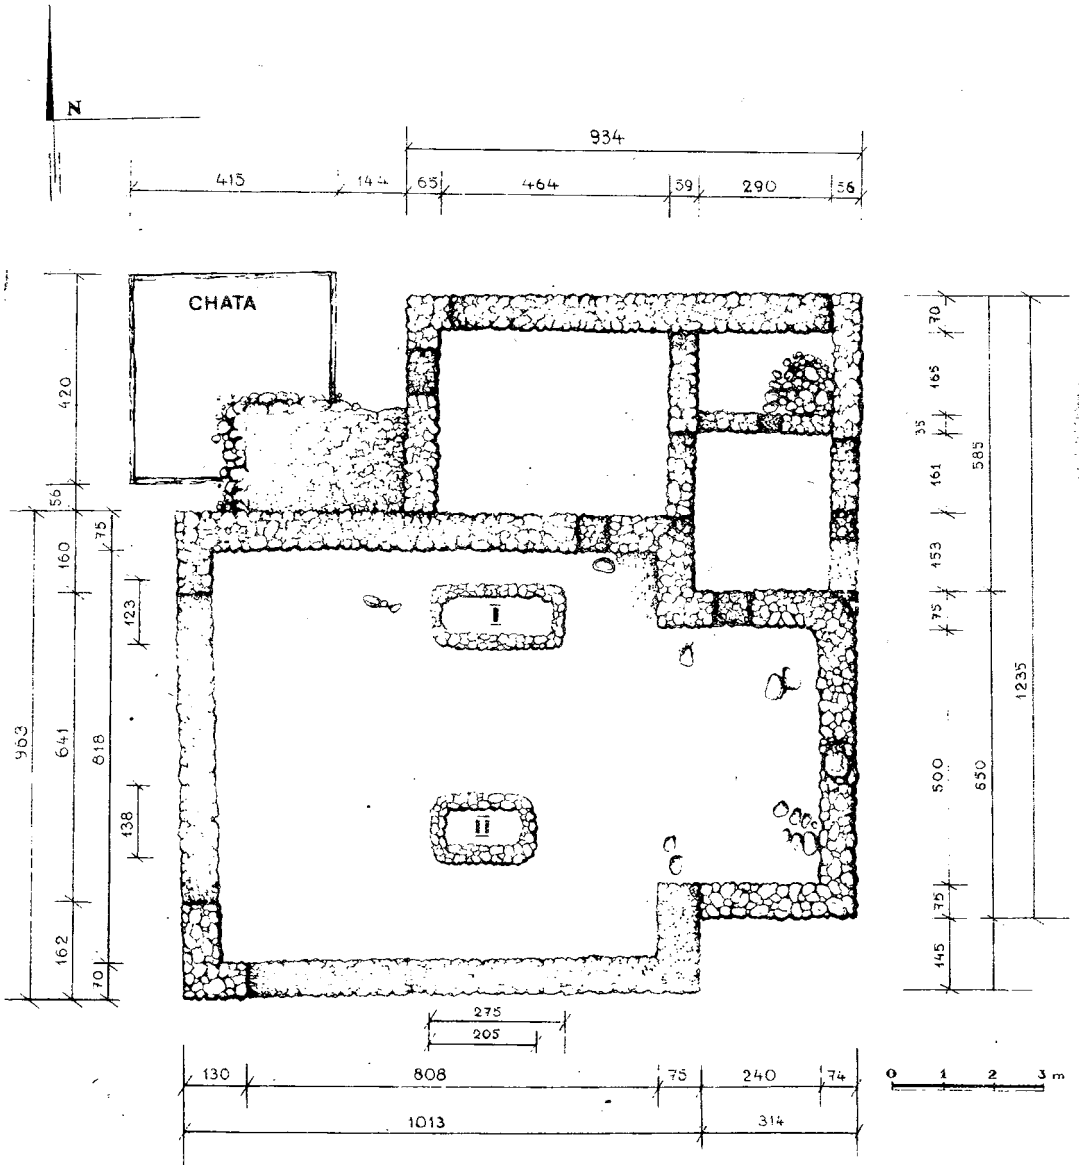
Ryc. 6. Rzut II kościoła po konserwacji 1986 r.

Przystępując do rekonstrukcji murów kościoła II, postanowiono wykonać je z okrzesków zmagazynowanych w rejonie palatium, łączonych zaprawą cementową. Wysokość rekonstruowanych murów wynosi od 30 - 40 cm, a ich szerokość ok. 74 cm. Po dokonaniu odpowiednich pomiarów ustalających przebieg negatywów fundamentowych, przykryto blachą ołowianą kamienie, które ułożono na negatywach. Zdawano sobie sprawę z faktu, że kamienie te zostały ułożone wtórnie, jednak przez długi okres trwania tego stanu — zespoliły się one z zasypiskiem negatywów. Kolejno nakryto rekonstrukcją negatyw północnej ściany kościoła, od naroża zachodniego do wschodniego, które uskokiem przechodzi w ścianę boczną prezbiterium. Zrekonstruowany mur, w północno-wschodnim narożniku nawy, osłonił zachowany tam fragment wapiennej posadzki lub zaprawy z okresu rozbiórki kościoła. W następnym etapie dokonano rekonstrukcji południowego muru prezbiterium i południowo-zachodniego narożnika nawy. Zachodnią ścianę kościoła oraz południową postanowiono zachować w takiej formie, jak zakładała koncepcja J. Łomnickiego — na negatywach, kamień ułożony na sucho. Linia tych kamieni jest łatwa do skorygowania przez istnienie filarów narożnikowych sąsiednich murów.

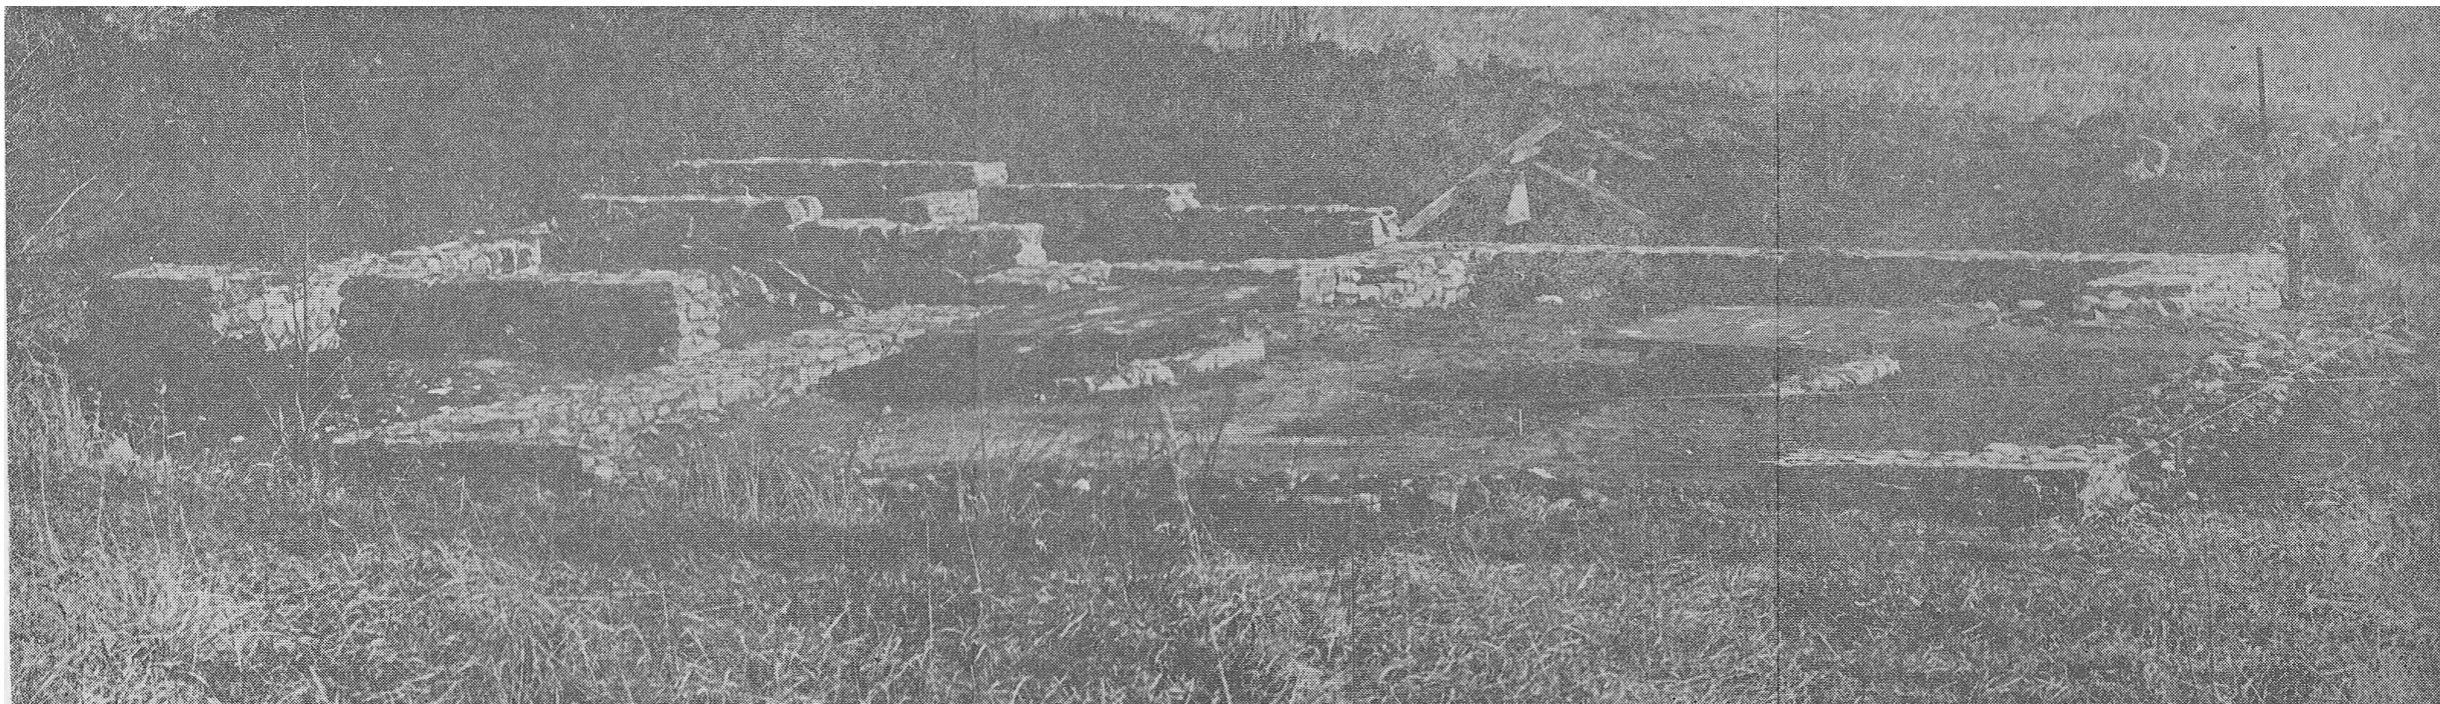
Ryc. 7. Widok na II kościół od zachodu (po konserwacji w 1986 r.)

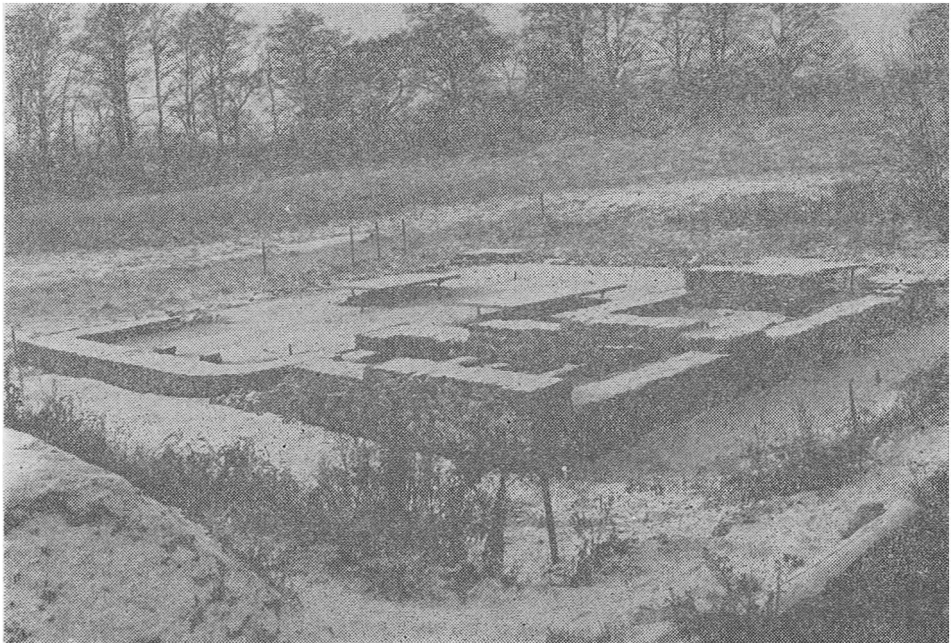
Ryc. 8. II kościół po konserwacji (widok na aneksy 1987 r.)

Po badaniach archeologicznych w 1986 i 1987 r. okazało się, że mur ten posiada bardzo płytki fundament – ok. 20 cm, a metr przed prezbiterium – zanika. W 1987 r., po badaniach doc. dr hab. K. Żurowskiej, dokonano korekty likwidując rekonstrukcję

na odcinku pozbawionym fundamentu. Wewnątrz aneksu dokonano konserwacji ścianki działowej dzielącej aneks na dwie części. Szczególnie zniszczony próg – wykonano z tych samych kamieni, zgodnie z dokumentacją. W dalszej kolejności przystąpiono do konserwacji zachodniej ściany aneksu przynawowego, wykonanej z rudy darniowej. W północnej części, mur przerwany był przekopem. Zostało to podkreślone w rekonstrukcji obniżeniem ściany w formie wejścia. Większy fragment, od strony południowej, został nakryty ołowiem i nadbudowany. Równocześnie przeprowadzono bardzo niewielki sondażowy wykop, w którym stwierdzono, że fundament jest cofnięty o 7 cm w stosunku do lica muru. Północna końcówka muru była mocno rozwarstwiona. Nie naruszoną strukturę zachował jedynie środek – rdzeń. W związku z tym, przemurowano krawędzie muru, jedynie lico północne zostało oryginalne.

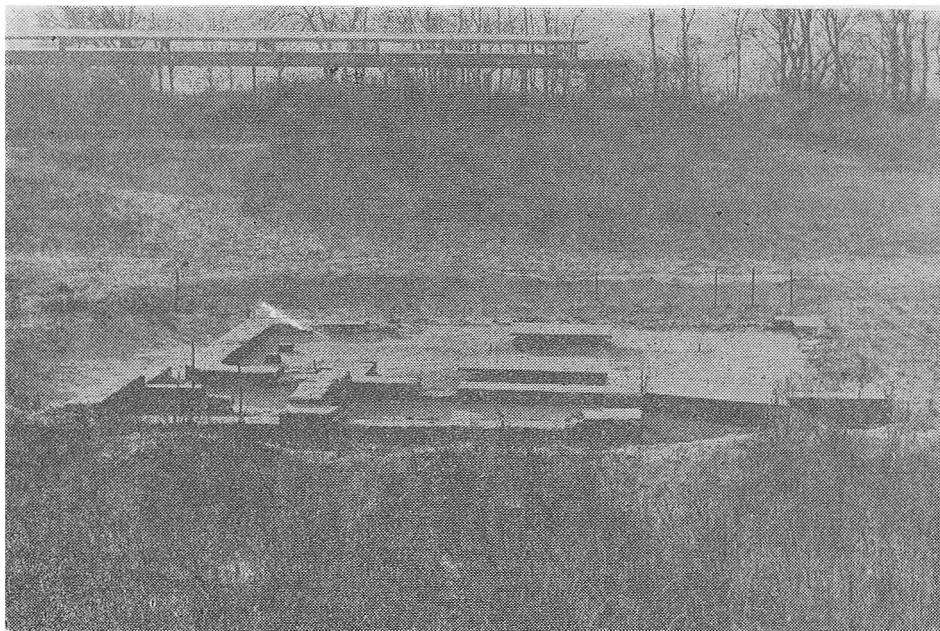
Ryc. 9. Widok na II kościół z wału od północy (1987 r.)
