## Dawna rezydencja pisarza browarnego w Bodzentynie

Rocznik Muzeum Świętokrzyskiego 3, 197-210

1965

## DAWNA REZYDENCJA PISARZA BROWARNEGO W BODZENTYNIE

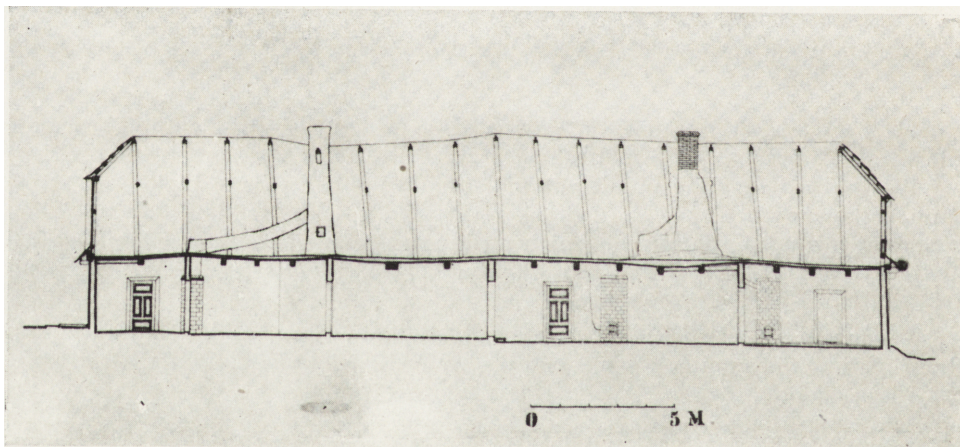
Ryc. 4. Przekrój podłużny (pomiar WKZ  
Kielce 1963)

<sup>11</sup> Starsze krokwie mają jęty osadzone od strony wschodniej, nowsze od zachodniej; różnica między nimi występuje od miejsca dobudowy wschodnich pomieszczeń (ryc. 4).

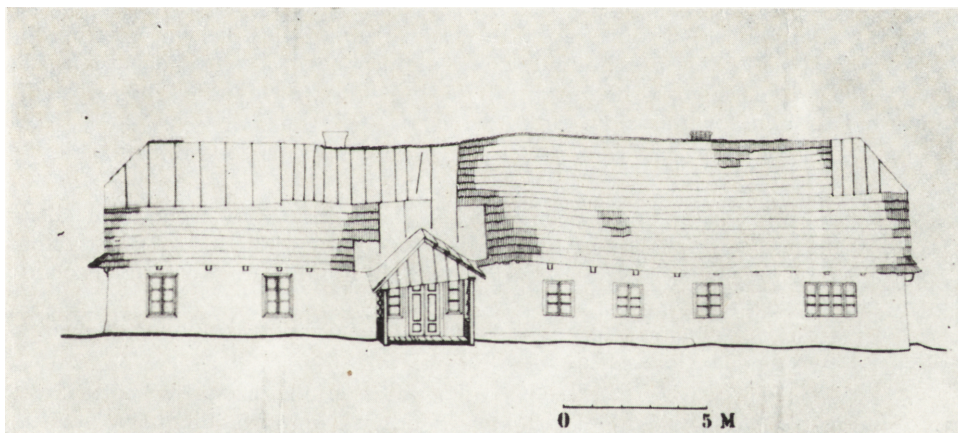
Ryc. 6. Elewacja południowa (pomiarWKZ Kielce 1963)

10. Z tego okresu pochodzi również część stolarki, np. okno w elewacji południowej o czterech skrzydłach (ryc. 6).

Obecnie dawna rezydencja pisarza browarnego jest w bardzo złym stanie technicznym. Fatalne dla budynku skutki miała wymiana części bierwion na glinobite i kamiennie-ceglane ścianki; zewnętrzne ściany budynku niebezpiecznie się wycozyły (szczególnie dotyczy to ściany południowej w jej środkowej części). Wybrzuszenie ściany spowodowało niebezpieczne przechylenie belek stropowych, które pociągnęły za sobą za pośrednictwem ramy płatwiowej krokwie. W ten sposób w kalenicy dachu pomiędzy kominami utworzyło się „siodło” a w nim największe braki w poszyciu gontowym. Wyboczenie południowej ściany wpłynęło również na przechylenie się słupowego ganeczku.

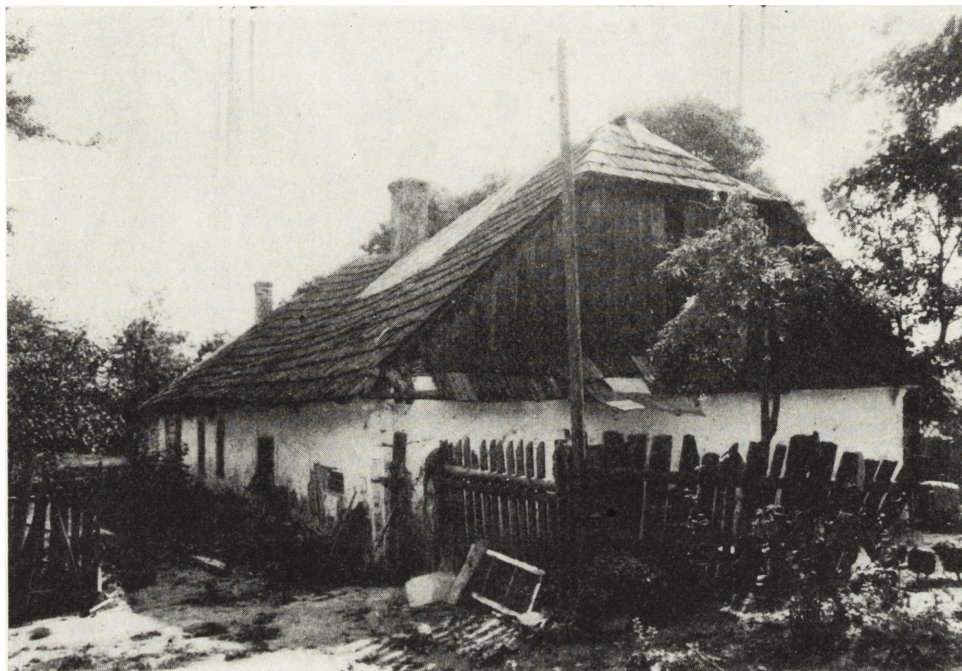
Ryc. 11. Widok domu pisarza browarnego od północnego zachodu

Zewnątrz (ryc. 11—12) budynek jest otynkowany. Elewacje nie posiadają wyposażenia architektonicznego z wyjątkiem fazowanych krokwi pod okapem dachu.

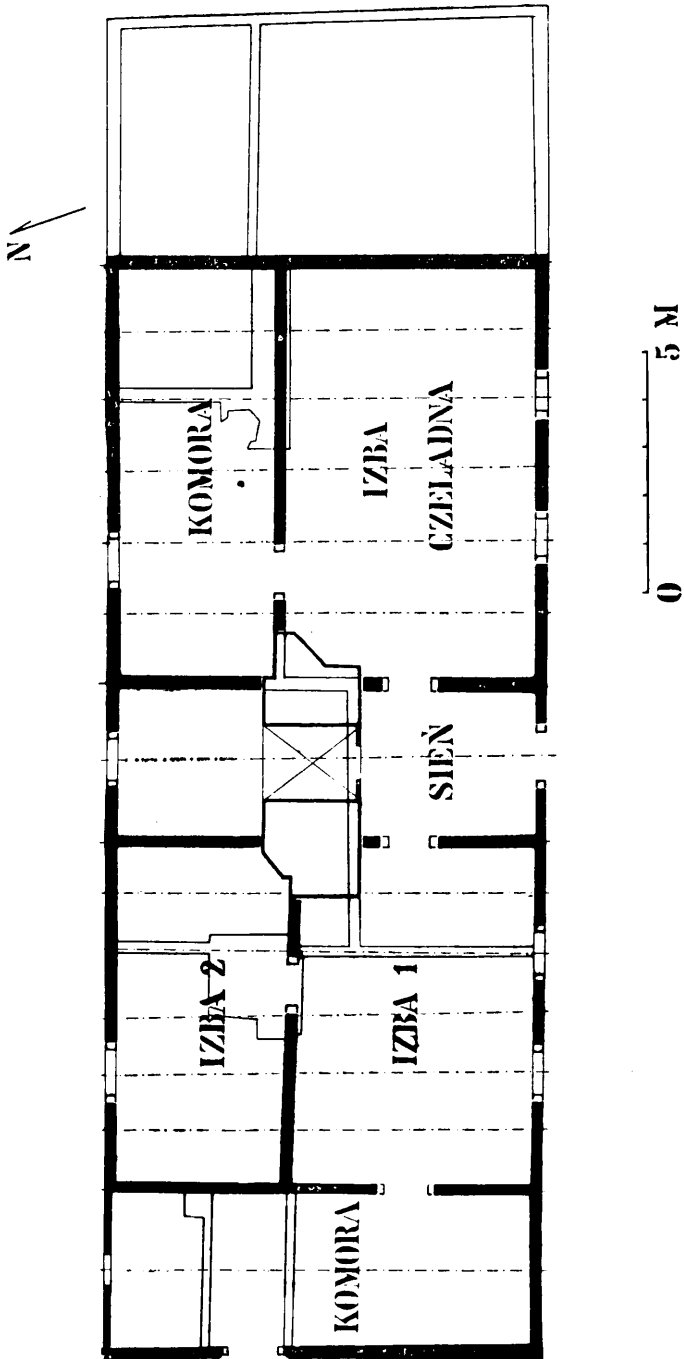
Ryc. 13. Rekonstrukcja planu z 1772 r.

Odtworzenie pierwotnego rzutu (ryc. 13) pozwala szukać jego odpowiedników w wiejskim budownictwie mieszkalnym XVIII i XIX wieku<sup>13</sup>. Układ planu nie jest tu wyjątkowy, a jedynie „typowy” rozkład pomieszczeń w półtoratrakcie z wąską sienią wzbogacony został komorą o poprzecznym układzie. Budynek ten, chociaż pełnił funkcję „rezydencji pisarza browarnego” (a więc służył do mieszkania i „urzędowania” pełnomocnika właścicieli folwarku) nie różnił się od chałup.
