## Kamienica "Pod Gwiazdą" w Toruniu i jej problematyka konserwatorska

Acta Universitatis Nicolai Copernici. Zabytkoznawstwo i Konserwatorstwo 25 (280), 189-250

## KAMIENICA „POD GWIAZDĄ” W TORUNIU I JEJ PROBLEMATYKA KONSERWATORSKA

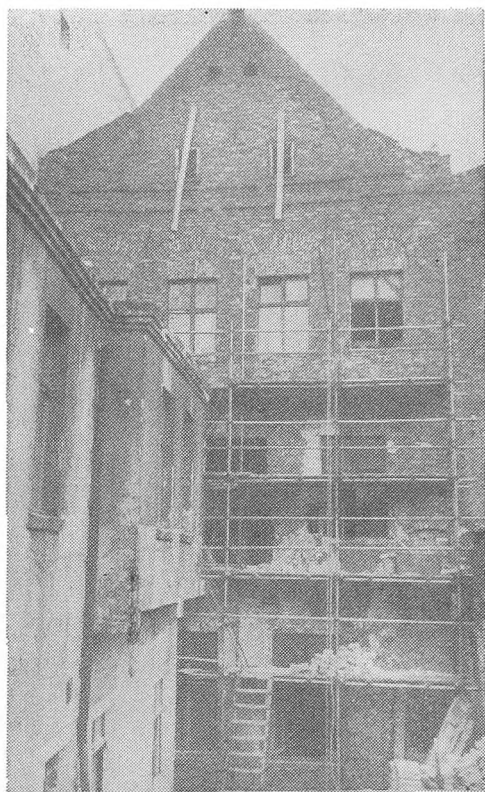
15. Kamienica „Pod Gwiazdą” — elewacja tylna — na początku prac przed rozebraniem oficyny (fot. J. Wardak, 1967)

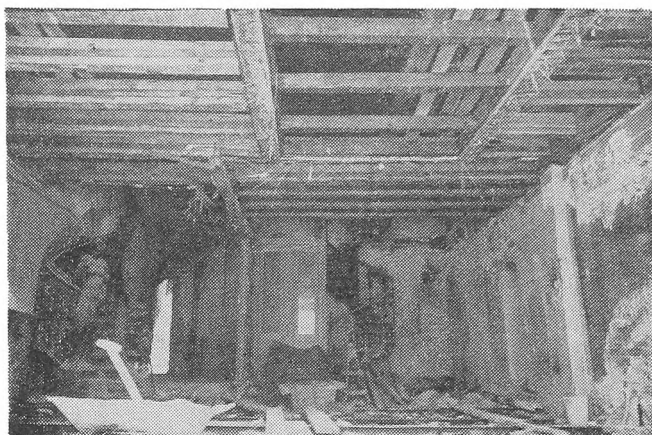
18. Kamienica „Pod Gwiazdą” — wielka sień w trakcie prac rozbiórkowych — strop antresoli po odjęciu sufitu (fot. C. Kuchta, 1967)

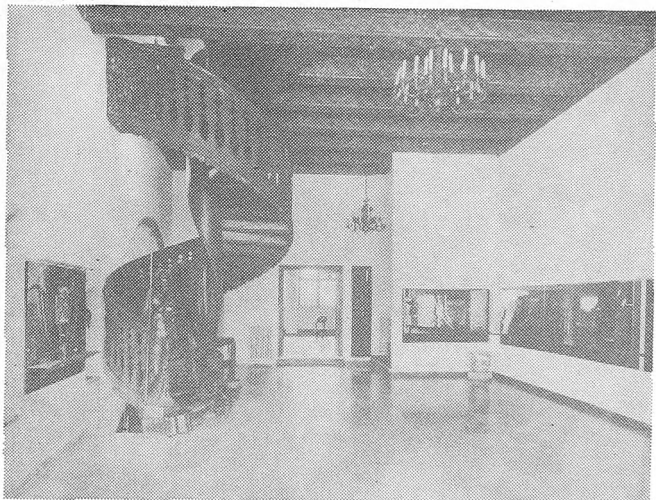
19. Kamienica „Pod Gwiazdą” — wielka sień po pracach, w głębi po prawej ściana parawanowa zasłaniająca schody żelazne, na ścianach ekspozycja (fot. W. Górski, 1970)

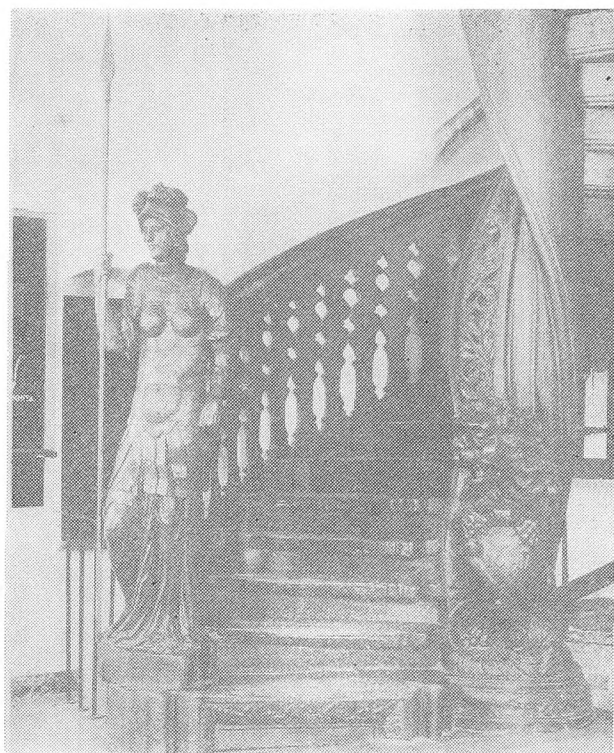
20. Kamienica „Pod Gwiazdą” — schody z 1697 r., partia wejściowa (fot. W. Górski, 1970)

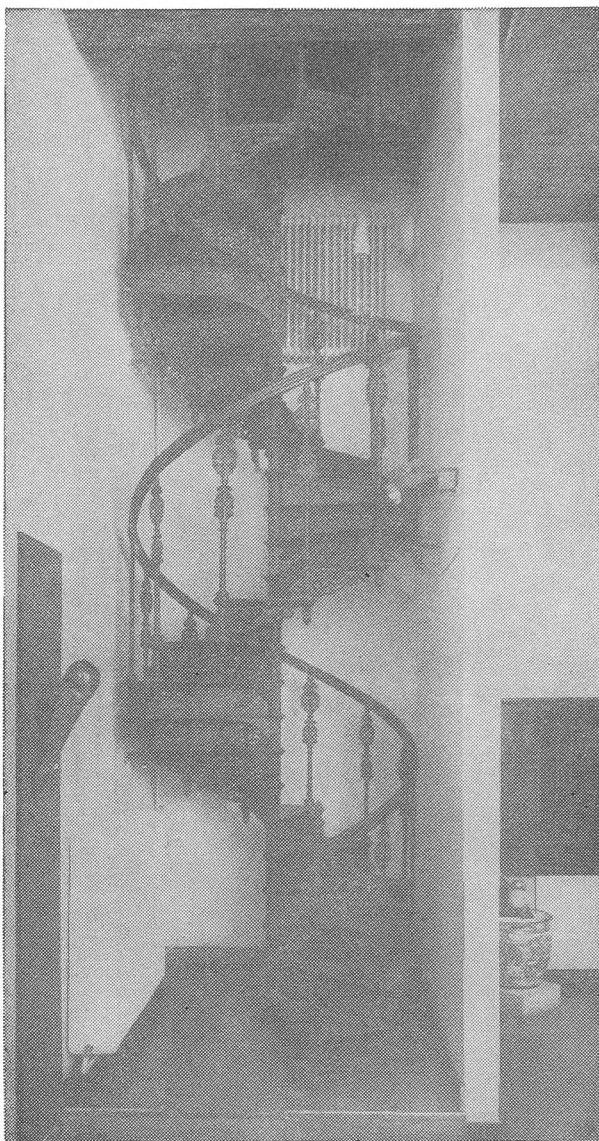
23. Kamienica „Pod Gwiazdą” — schody żeliwne po 1856 r.  
(fot. W. Górski, 1970)

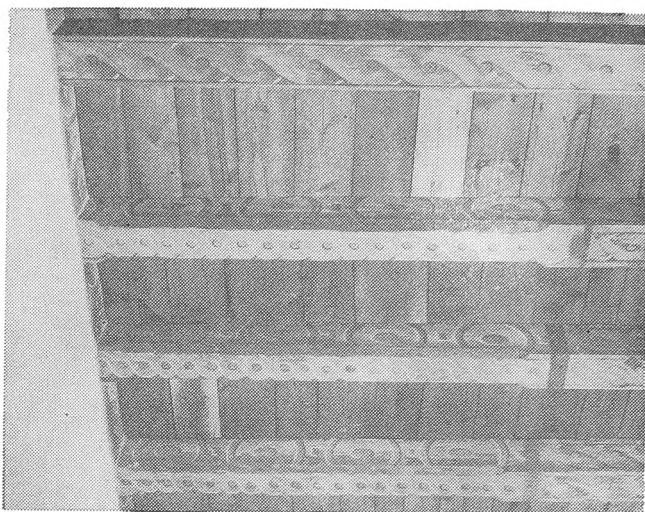
24. Kamienica „Pod Gwiazdą”. Strop w wielkiej sieni, belki z renesansową polichromią. Widoczne ślady na belkach po ścianie izdebki „wiszącej”. Na ścianie między belkami polichromowany „fryz” (fot. W. Górski, 1993)

Polichromia renesansowa na belkach stropowych wielkiej sieni poza oczyszczeniem wymagała dość dużych punktowań i nawet rekonstrukcji, szczególnie na nowych belkach wstawionych w miejsce brakujących, na końcu sieni, oraz na okładzinie podciągu żelbetowego pod międzytraktową ścianą przy schodach. Prace przy polichromii na belkach nie zatężyły śladów po ścianie izdebki wydzielonej w wielkiej sieni (il. 24). Na ścianie w przestrzeniach międzybelkowych uzupełniono partie polichromii, które uległy uszkodzeniu przy wyjmowaniu starych belek i układaniu dźwigarów stalowych<sup>89</sup>.

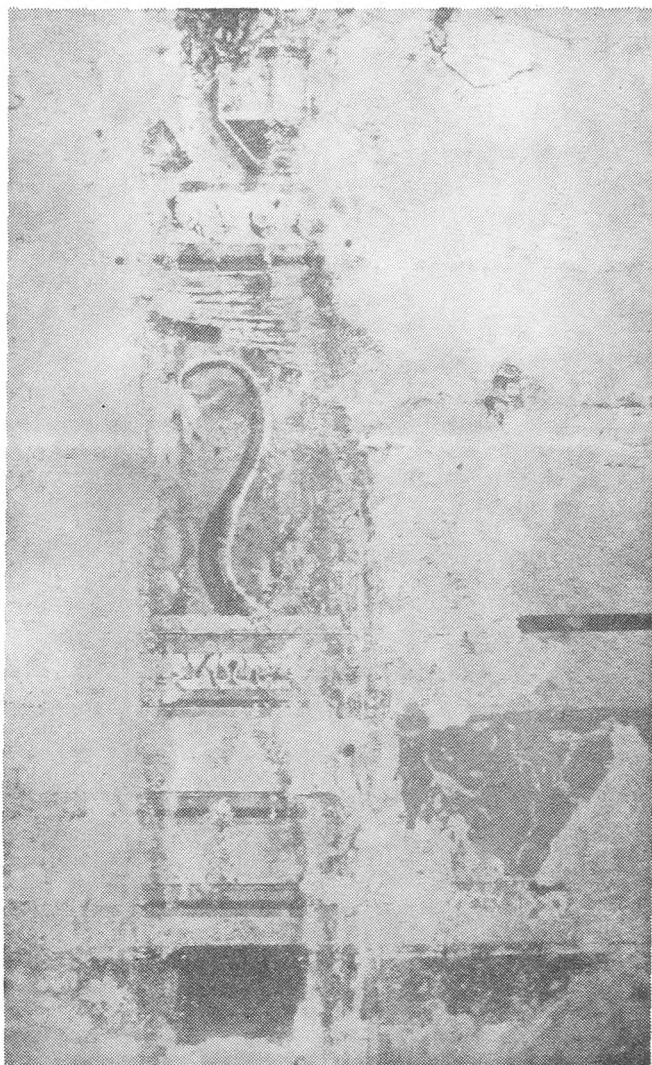
28. Kamienica „Pod Gwiazdą”. Sala „klasycystyczna” — fragment polichromii odkryty pod wtórną ścianą działową (fot. J. Wardak, 1968)

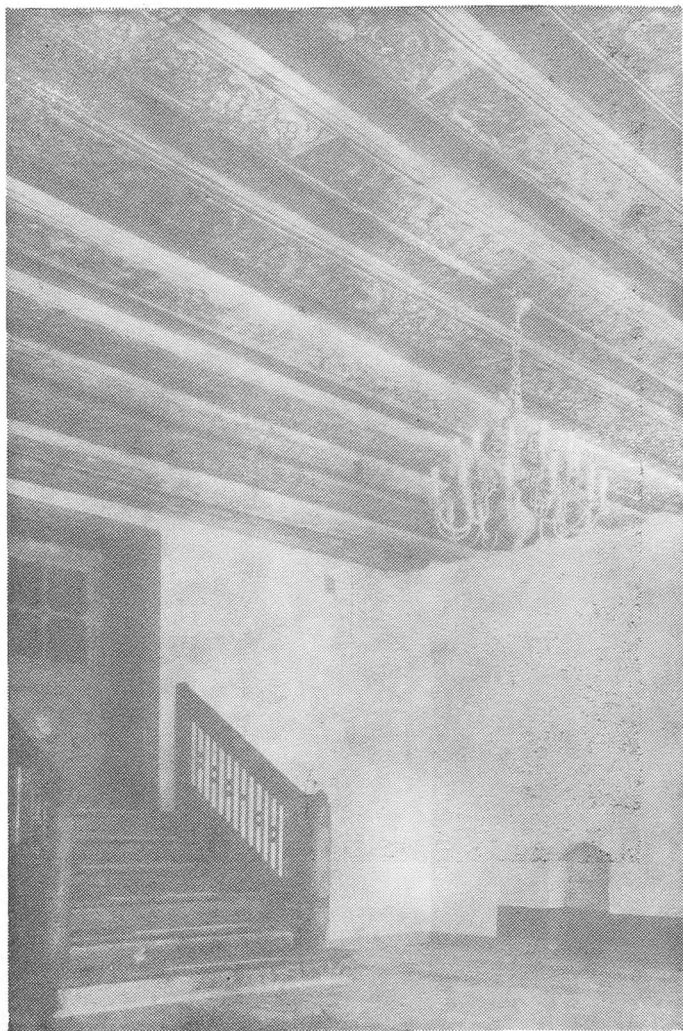
29. Kamienica „Pod Gwiazdą”. Sala na I p. w tylnym trakcie po pracach. Ekspozycja polichromowanych dyli stropowych z traktu frontowego. Przeniesione schodki z barierą w formie plecionki. Drzwi intarsjowane ze zbiorów Muzeum. Na prawo ekspozycja starego tynku z tzw. „brudnikiem” (fot. J. Wardak, 1969)

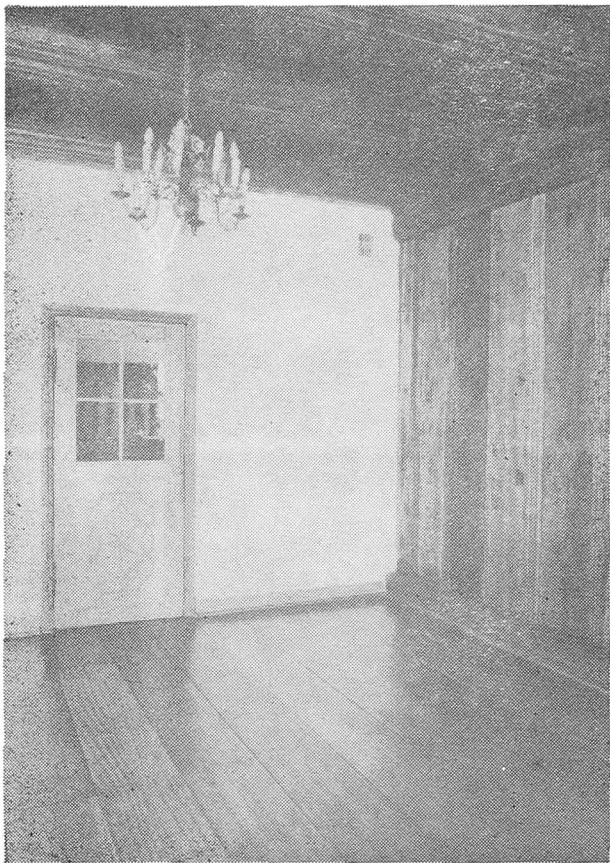
30. Kamienica „Pod Gwiazdą”. Sala na II p. w tylnym trakcie po pracach. Na prawo profilowana ścianka drewniana. Drzwi ze zbiorów Muzeum. „Rekonstrukcja” szerokiej podłogi w formie parkietów taflowych fornirowanych (fot. W. Górski, 1993)

- elewacja podwórzowa (il. 17),
- galeryjki w trakcie środkowym pięter (il. 33),
- profilowane stropy i profilowana ścianka działowa na II piętrze (il. 30—32),
- polichromie stropowe: na belkach wielkiej sieni (il. 19 i 24) oraz na stropie dylowym w trakcie tylnym parteru (il. 26).
