Wpisywać – nie wpisywać? Wokół problematyki wpisywania do rejestru zabytków dużych dzieł inżynierskich – na przykładzie mostu kolejowego w Toruniu

Kurier Konserwatorski nr 5, 21-26

2009

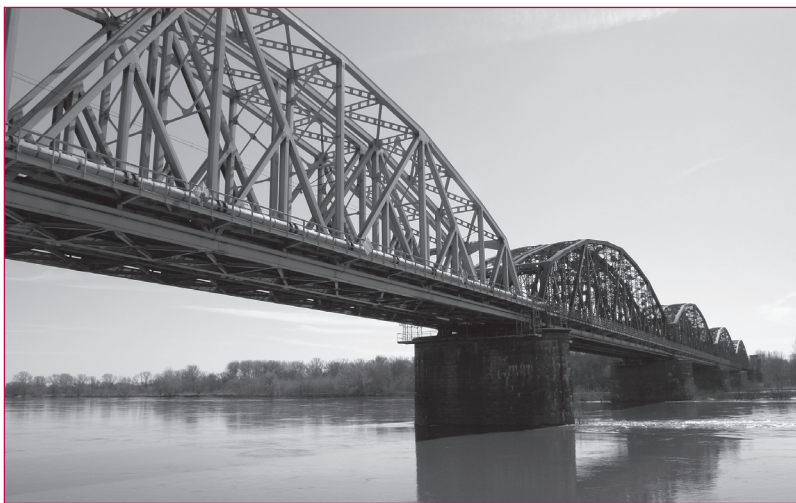
2. Most kolejowy. Na pierwszym planie para przęseł o konstrukcji spawano-nitowanej z lat 1992–1993 i 1993–1994, w głębi 3 pary przęseł nitowanych z lat 1945–1947 i 1953–1956 oraz przęsła spawano-nitowane z lat 1988–1989 i 1989–1990.

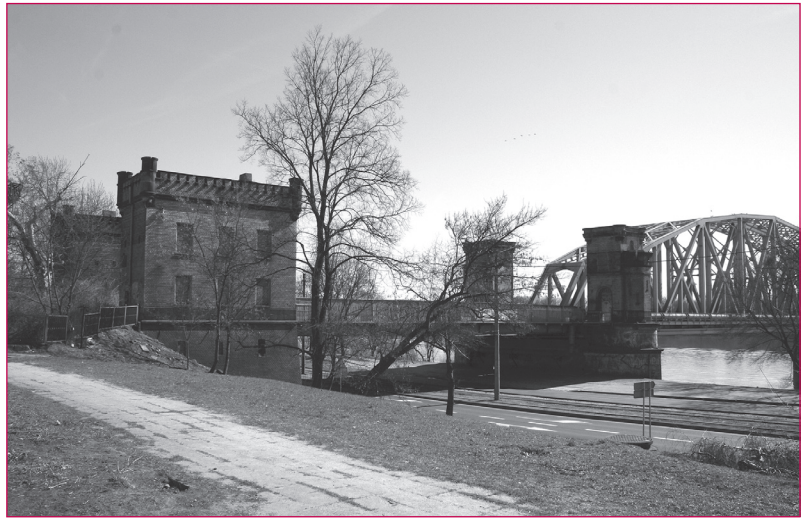
4. Widok od północnego zachodu na budynki na podporach z prawego brzegu Wisły oraz na parę przęseł o konstrukcji blachownicowej z 1984 r.

mieniono krótkie przęsło na prawym brzegu Wisły, gdzie w miejsce kratownicy wstawiono dwa odrębne dla każdego toru przęsła blachownicowe. W następnym etapie, w latach 1985–1988, wymieniono przęsła nad terenem zalewowym na lewym brzegu Wisły. W miejsce 11 przęseł kratownicowych wstawiono osobno dla każdego toru dwie spawane blachownice czteroprzęsłowe i jedną trójprzęsłową. Do najtrudniejszych robót należała wymiana skrajnych przęseł nurtowych. Prace prowadzono w latach 1988–1994. Zastosowano odrębne dla każdego toru przęsła konstrukcji spawano-nitowanej, nawiązujące schematem i obrysem kraty do przęseł z okresu odbudowy powojennej.
