Opactwo Cystersów w Mironicach : wyniki badań archeologiczno-architektonicznych w sezonie 1999 i 2000

Nadwarciański Rocznik Historyczno-Archiwalny nr 9, 357-362

Opactwo Cystersów w Mironicach Wyniki badań archeologiczno-architektonicznych w sezonie 1999 i 2000.

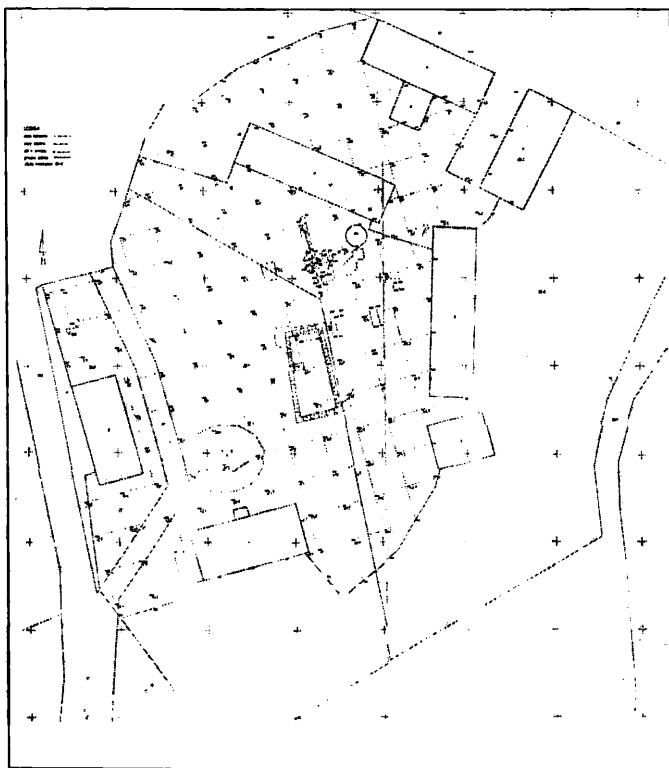
Dobra poczysterskie w Mironicach. Mapa sytuacyjno-wysokościowa (rys. Pracownia Geodezyjna „Intergeo” w Sulęcinie)

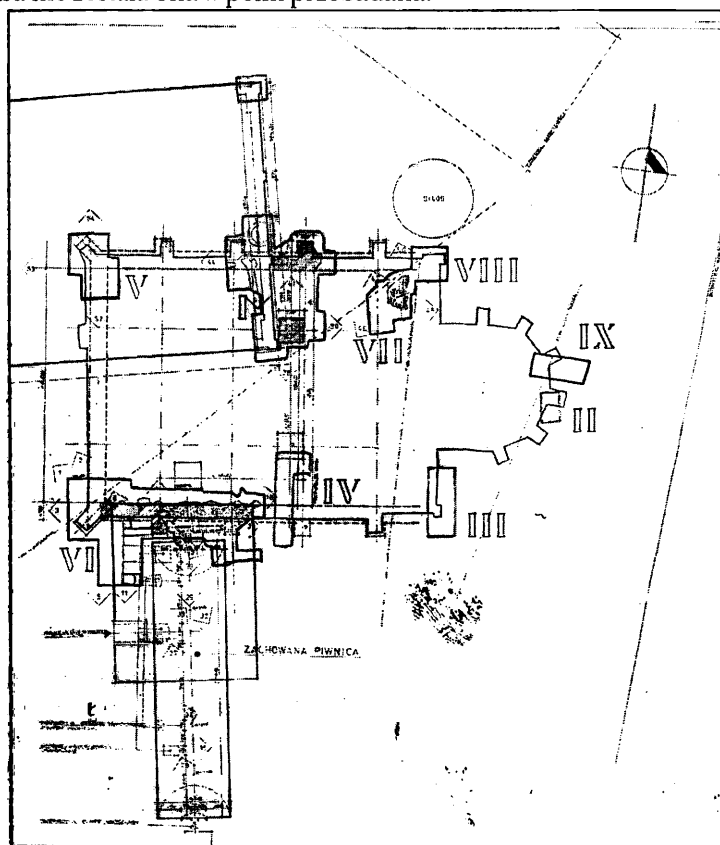
Alironice – zespół poklasztorny. Sondażowe badania architektoniczno-archeologiczne – sezon 2000/ Dotychczasowe wyniki badań sezon 1999-2000 (vs. H. Kustosz)

Efektom dwóch sezonów badań sondażowych było odsłonięcie fragmentów ław kamiennych kościoła: północnej (zachowany odcinek 5 m, poziom posadowienia ok. 41,50 m n.p.m.) i południowej (zachowany odcinek 12 m, poziom posadowienia 41, 40-41, 60 m n. p.m.) wraz z przyporami oraz kamiennej stopy filara.

- szerokość kościoła na 18,10 m + 2 x 1,35 m (w oparciu o odkryte fragmenty ław fundamentowych północnej i południowej),
- rozpiętość dwóch odkrytych przypór w ich osiach ok. 11 m; szerokość przeszła w osiach przypór zewnętrznych ok. 5,50 m,
- przybliżone proporcje naw w oparciu o odkryte fragmenty ław i stopę filara międzynawowego: szerokość nawy głównej do nawy bocznej wynosi 2 : 1, tj. $A + 2A + A^2$.

Dokonując analizy planu kościoła z 1875 r. oraz danych wykopaliskowych, można było pokusić się o próbę rekonstrukcji kościoła, którą zamieszono poniżej. Tę hipotetyczną rekonstrukcję wykonał mgr inż. arch. Henryk Jan Kustosz⁴.
