Gorzowska fontanna na Starym Rynku w świetle nadzoru archeologicznego prowadzonego w czasie jej remontu w 2010 roku : glosa do historii ratusza

Nadwarciański Rocznik Historyczno-Archiwalny nr 19, 121-130

Gorzowska fontanna na Starym Rynku w świetle nadzoru archeologicznego prowadzonego w czasie jej remontu w 2010 roku. Glosa do historii ratusza

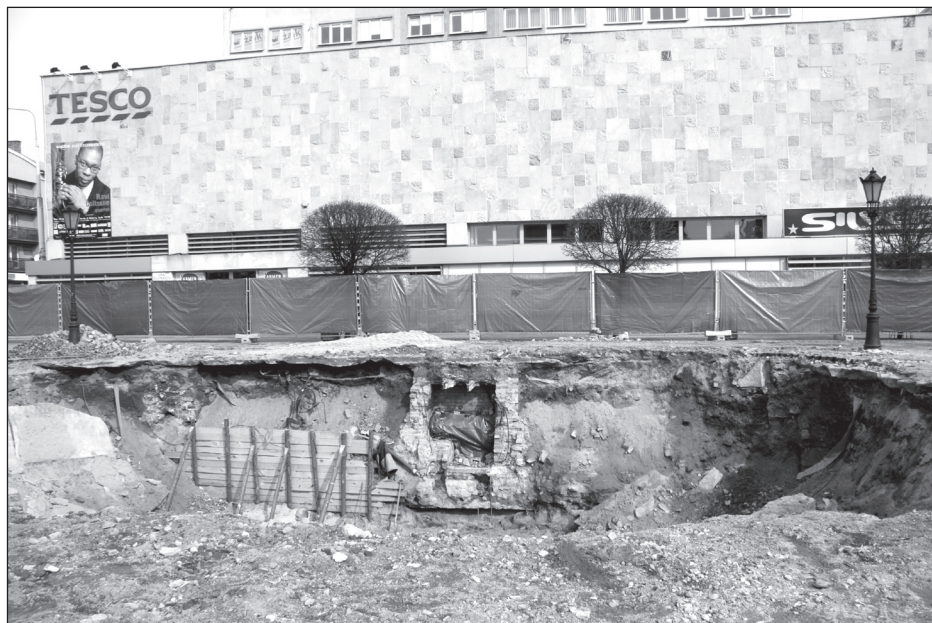
Fot. 1. Gorzów, Stary Rynek, profil wschodni wykopu pod fontannę (fot. M. Pytlak)

Rozbiórkę toalet przeprowadzono za pomocą sprzętu mechanicznego. Wykonano wykop o głębokości ok. 4,80 m od poziomu gruntu, (22,73 m n.p.m.), o wymiarach: ok. 15 m x ok. 10 m. W profilach zaobserwowano przemieszane warstwy ziemi i gruzu od góry do dołu. W profilu wschodnim widniały resztki muru, najpewniej z początku budowy toalet z 1936 roku (fot. nr 1). Natomiast w profilu zachodnim zarejestrowano dwa fragmenty murów, w których znajdowały się cegły gotyckie. Fragment muru zlokalizowany po lewej stronie w profilu zachodnim, gdy stoi się twarzą do profilu (obiekt nr 1, fot. nr 2), znajdował się na głębokości ok. 1 m od poziomu obecnego gruntu. Fragment ten o szerokości ok. 0,70 m, zachował się na odcinku ok. 1,70 m. Posadowiony był na przemieszanych warstwach ziemi i gruzu. Mur zbudowany był z jednorodnej czerwonej cegły łączonej zaprawą piaskowo-wapienną. Widoczny układ cegieł: główki w pionie, sugerował fragment sklepienia, z racji bezpieczeństwa nie odsłonięto całości muru. Zmierzone dwie zachowane w całości cegły: 280 x 140 x 80 mm, 270 x 130 x 90 mm.

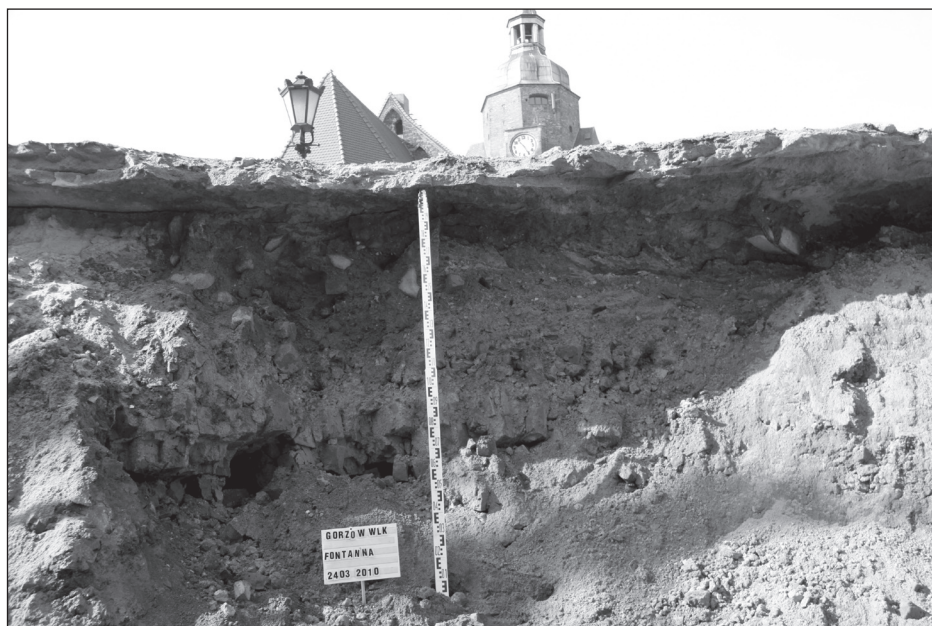
Fot. 2. Gorzów, Stary Rynek, profil zachodni, obiekt nr 1 (fot. M. Pytlak)

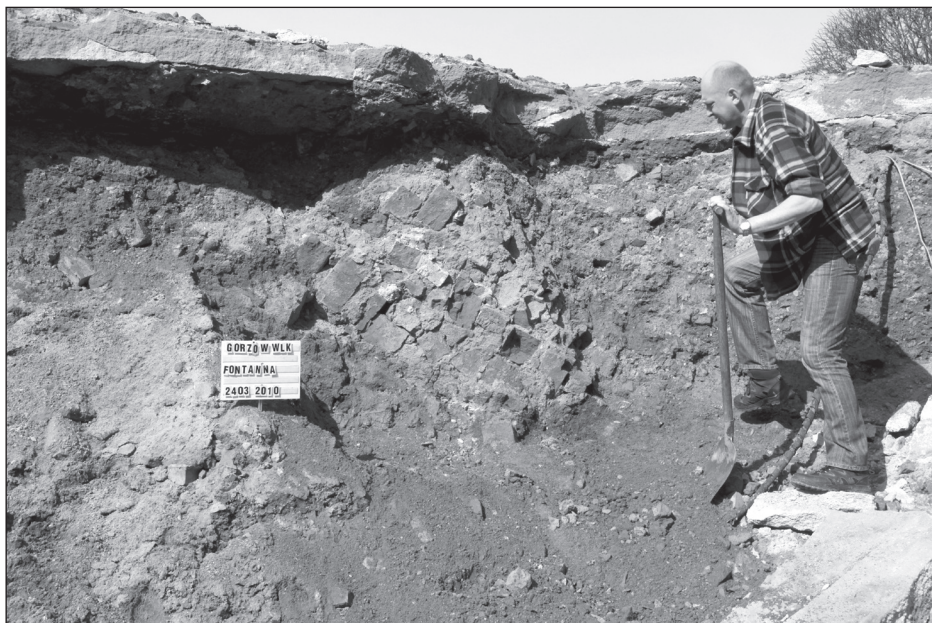
Fot. 3. Gorzów, Stary Rynek, profil zachodni, obiekt nr 2 (fot. M. Pytlak)

Fragment muru zarejestrowany po prawej stronie profilu zachodniego, stojąc twarzą do profilu (obiekt nr 2, fot. nr 3) znajdował się na głębokości ok. 55 cm od poziomu gruntu i sięgał szerokości ok. 0,60 m, na odcinku ok. 1,60 m. Obiekt nr 2 to przewrócony fragment muru, w którym oprócz cegieł gotyckich zaobserwowano cegły nowożytnie. Mur ten znajdował się wśród przemieszanych warstw ziemi i gruzu. Zmierzone trzy cegły: 285 x 135 x 80 mm, 300 x 140 x 100 mm, 300 x 140 x 70 mm. Odległość pomiędzy obydwooma fragmentami murów wynosiła 10,5 m. W

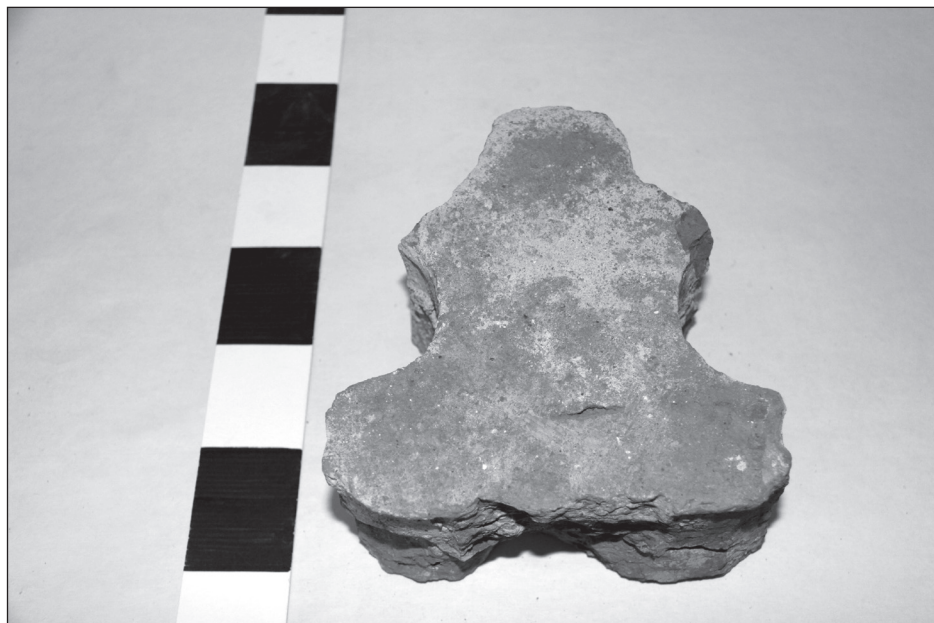
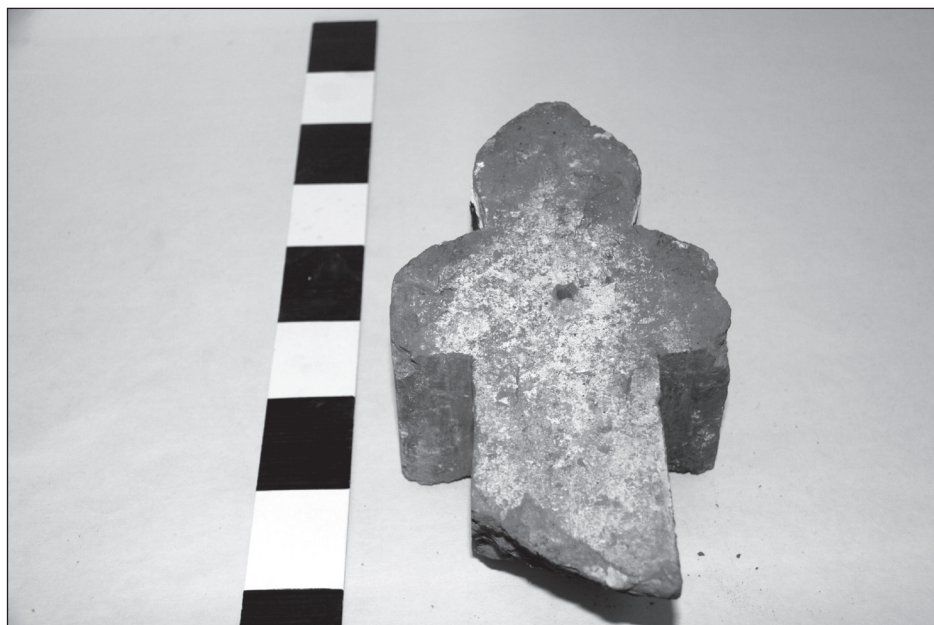
Fot. 4, 5. Gorzów, Stary Rynek, kształtki z pobiałą (fot. M. Pytlak)

wykopie budowlanym osiągnięto całec, żółty piasek, na głębokości 4,80 m od poziomu współczesnego bruku, tj. od 22,73 m n p. m. Podczas prac archeologicznych natrafiono na cegły i kształtki architektoniczne, które znajdowały się w wykopie pod fontanną. Wymiary cegieł w milimetrach: 280 x 140 x 120, 260 x 130 x 90, 300 x 140 x 90, 250 x 120 x 90, 280 x 140 x 90, 280 x 140 x 100, 280 x 120 x 90. Pozyskano również trzy kształtki z3 śladami pobiałą (fot. nr 4, 5, 6).

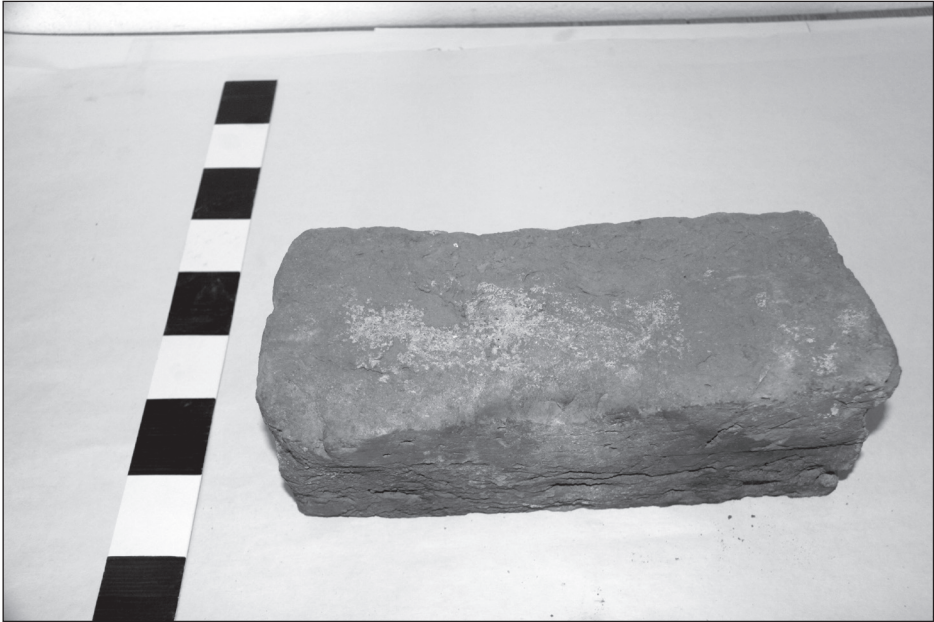
Fot. 6. Gorzów, Stary Rynek, cegła gotycka (fot. M. Pytlak)

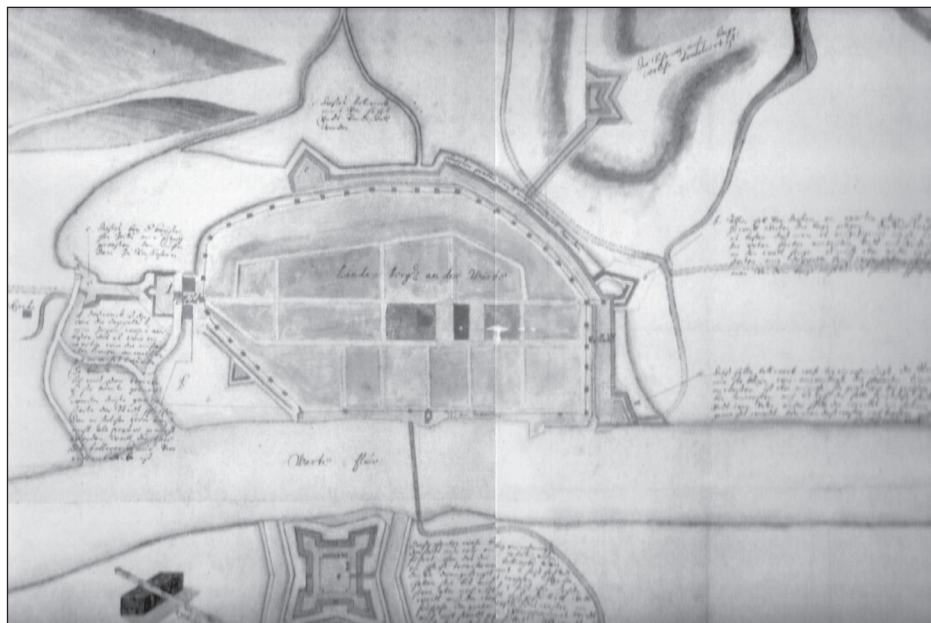
Ryc. 1. Plan Gorzowa z XVII w. (ze zbiorów Riktsarchivet)

Na planach miasta Gorzowa od XVII wieku front budynku ratusza znajduje się na linii ul. Hawelańskiej, zaś jego tył dochodzi do linii ul. Lutyckiej (ryc. 1). Nieco inaczej wygląda to na planie miasta z 1804 roku. Na nim tył ratusza pokrywa się z linią ul. Lutyckiej, zaś front nie dochodzi do linii ul. Hawelańskiej (ryc. 2). Fontannę wybudowano w miejscu wyburzonego ratusza, aczkolwiek mając mniejsze wymiary niż ratusz (ok. 15 m x 10 m), nie wypełniła całkowicie miejsca po ratuszu. Można pokusić się o porównanie lokalizacji fontanny i ratusza, analizując topografię Starożytnego Rynku na podstawie planów miasta z 1804 i 2010 roku (ryc. 3). Na obydwu planach zarówno tylna ściana ratusza jak i fontanny znajdują się na linii ul. Lutyckiej. Dwa fragmenty murów z cegły gotyckiej zarejestrowane w profilu zachodnim wykopu budowlanego można bez wątpliwości wiązać z budynkiem ratusza. Ich obecność w wykopie, który był wtórnym, po wykopie pod fontannę w XIX wieku i pod toalety w latach 30. XX wieku, należy uznać za uśmiech losu. Najprawdopodobniej już podczas budowy fontanny w XIX wieku, a następnie toalet w latach 30. XX wieku wybrano resztki gruzu, jaki pozostał po rozbiórce ratusza.

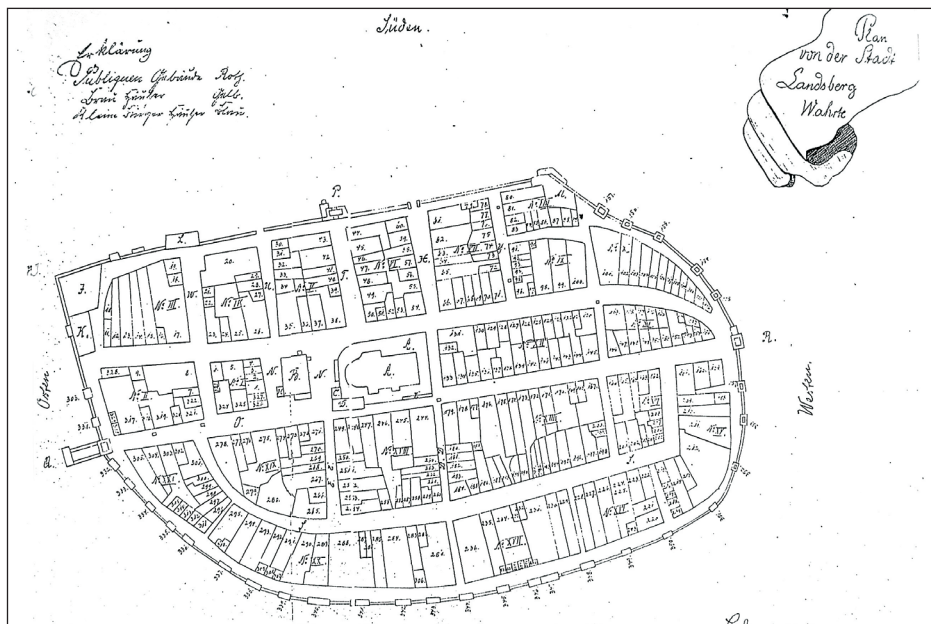
Ryc.2. Plan Gorzowa z 1804 r.
(ze zbiorów Muzeum Lubuskiego im., J. Dekerta w Gorzowie)

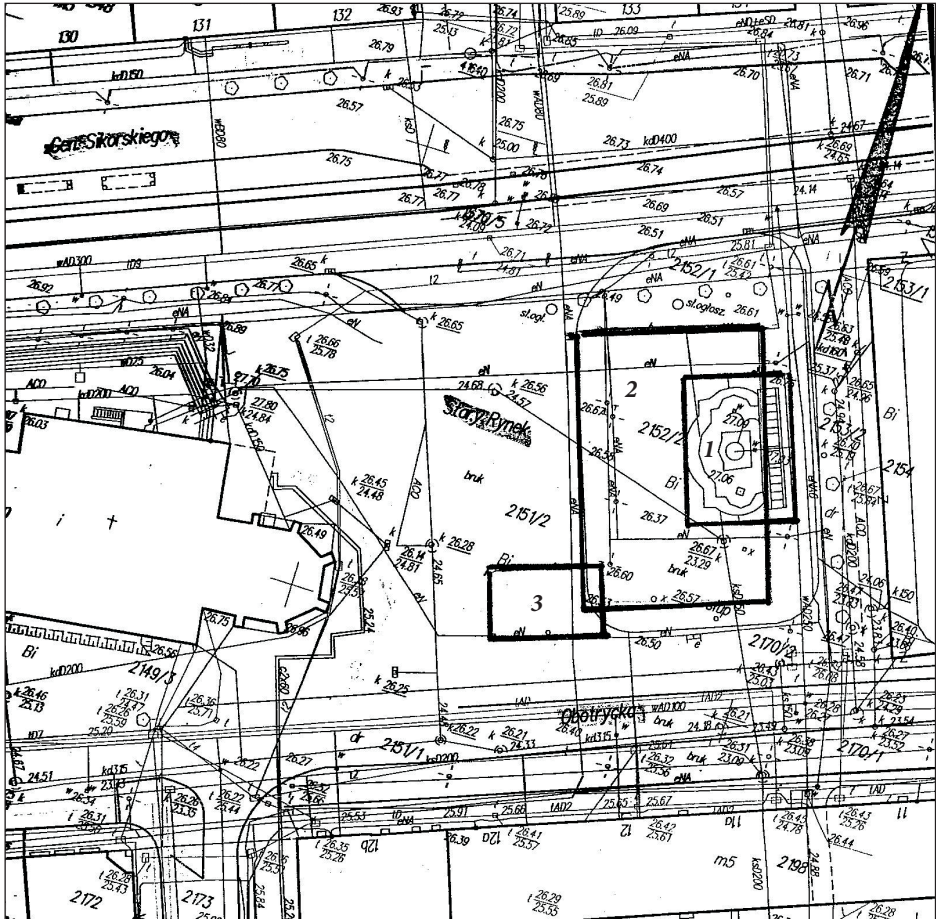
Ryc. 3. Fragment planu Gorzowa z 2010 r.

1. Obrys wykopu pod fontannę; 2. Obrys nieistniejącego ratusza; 3. Wykop archeologiczny

Wykreślenie na planie Starego Rynku budynku ratusza, wykopu pod fontannę oraz wykopu archeologicznego z 1997 roku jest rekonstrukcją pogładową. Może ona zawierać błędy wynikające z przenoszenia skal i wymiarów.

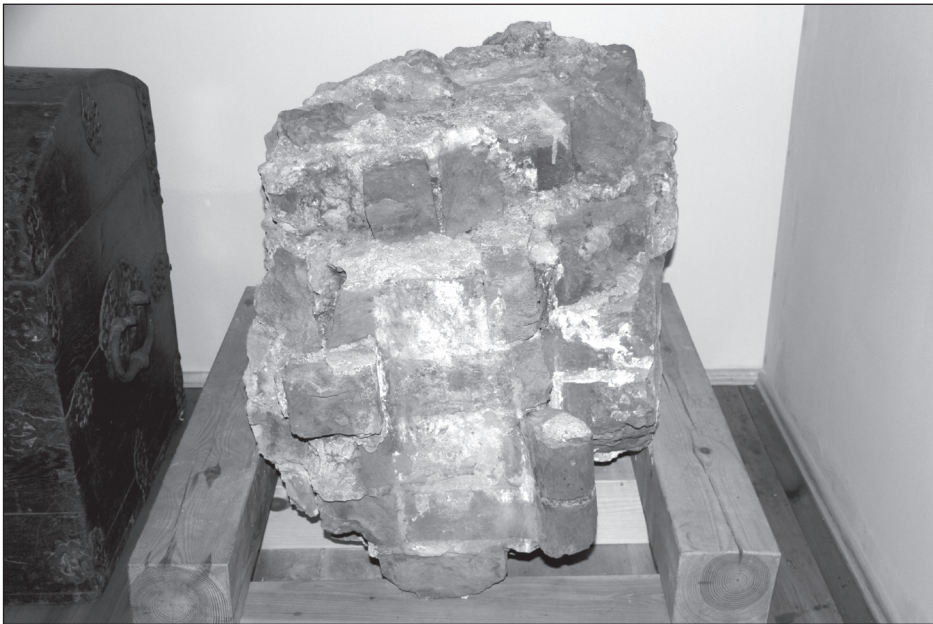
Fot. 7. Gorzów, Stary Rynek, relikty ratusza (fot. M. Pytlak)

miarów, gdyż w krótkim czasie po odsłonięciu gruzowisko obsunęło się. Z wykopu pozyskano liczne ułamki ceramiki późnośredniowiecznej, nowożytniej, fragmenty kafli oraz monetę – kwartnik szczeciński z XV wieku⁹. Podczas prac archeologicznych odkryto także fragmenty murów ceglanych oraz część filara (fot. nr 7). Relikty te, podobnie jak te z profilu zachodniego wykopu pod fontannę, leżały w luźnym gruzie. Dlatego też nie można było zarówno wówczas jak i obecnie namierzyć ich poziomów posadowienia.

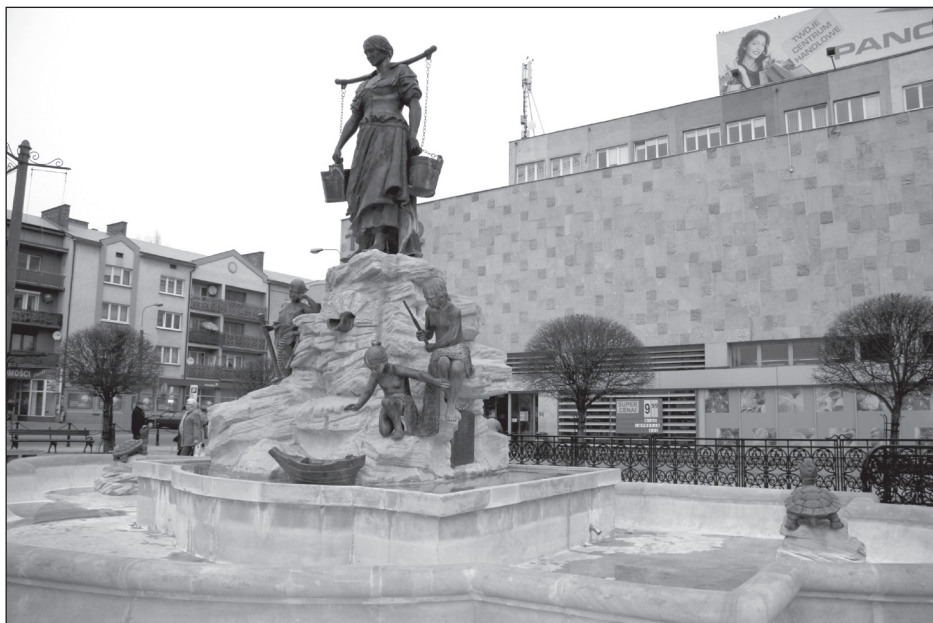
Fot. 8. Gorzów, Stary Rynek, fontanna Pauckscha w 2012 r. (fot. M. Pytlak)

Obecnie na Starym Rynku w Gorzowie Wielkopolskim w miejscu średniowiecznego ratusza stoi ponownie fontanna, będąca kopią fontanny Pauckscha, bez podziemnych toalet (fot. nr 8).
