Zamek w Krasicy

Ochrona Zabytków 2/1 (5), 61-62

1949

ZAMEK W KRASICZYŃIE

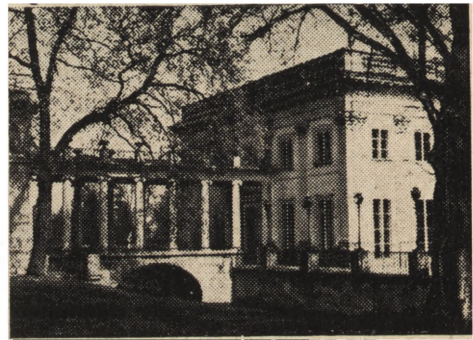
Ryc. 61. Warszawa, Łazienki, galeria zachodnia po usunięciu oszklenia (*Archiwum Konserwatorskie, Warszawa*).

W r. 1947 i 48 w dalszym ciągu odbudowy Pałacu na Wodzie w Łazienkach usunięto naleciałości z drugiej połowy XIX wieku. W kolumnadzie wschodniej i zachodniej usunięto oszklenie. Obcięte niegdyś dla umocowania futryn okiennych głowice jońskie, bazy i trzony ko-

lumn kamiennych uzupełniono, pod gzymsem gipsowym odkryto dawny gzymś kuty w kamieniu i związany architektonicznie z odrestaurowaną kolumnadą. Nad kolumnadą wschodnią usunięto ślady nadbudówki, łączącej I piętro pałacu z pięterem pawilonu. Usunięto kaplicę prawosławną, przybudowaną do pawilonu zachodniego przez arch. Gołońskiego. Pawilon zachodni odzyskał swój pierwotny wygląd wyraźnie widoczny w murach fundamentów. W podcieniu południowym Pałacu odtworzono na podstawie przygotowanych rysunków i modeli bogatą dekorację ścian i stropu. Obecnie „Pracownia Stanisławowska” opracowuje plany najbliższego otoczenia Pałacu.
