PAŁAC MARSZAŁKA BIELIŃSKIEGO W STARYM OTWOCKU

JAN WITKIEWICZ

Artykuł niniejszy nie ma na celu dociekań historycznych, opartych na źródłach archiwalnych, stanowi on jedynie sprawozdanie architektoniczno-konserwatorskie z robót przepro-

wadzonych w roku 1947, sposobem gospodarczym, oraz w r. 1948 z funduszu inwestycyjnego.

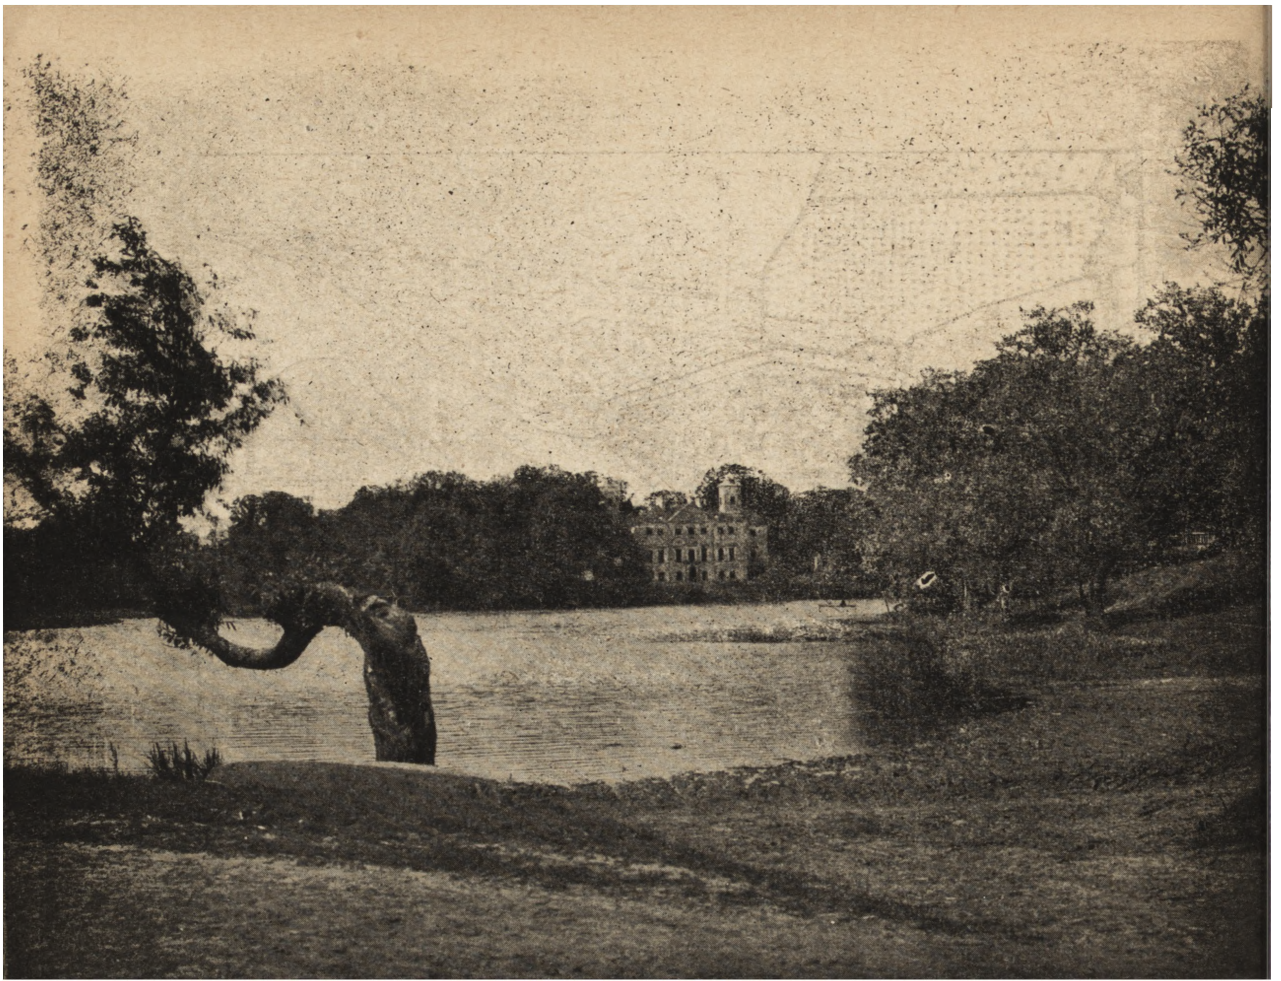
88. Stary Otwock. Widok pałacu nad wodą. (fot. Państw. Pracownia Konserwacji Zabytków Architektury w Warszawie).

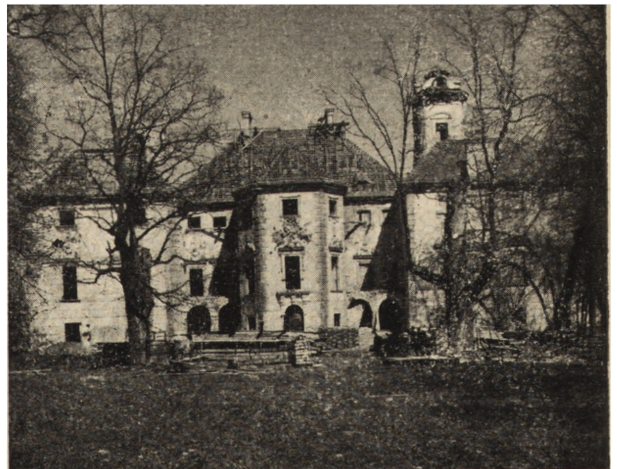
91. Stary Otwock. Pałac, widok od południa (fot. Państw. Pracownia Konserwacji Zabytków Architektury w Warszawie).

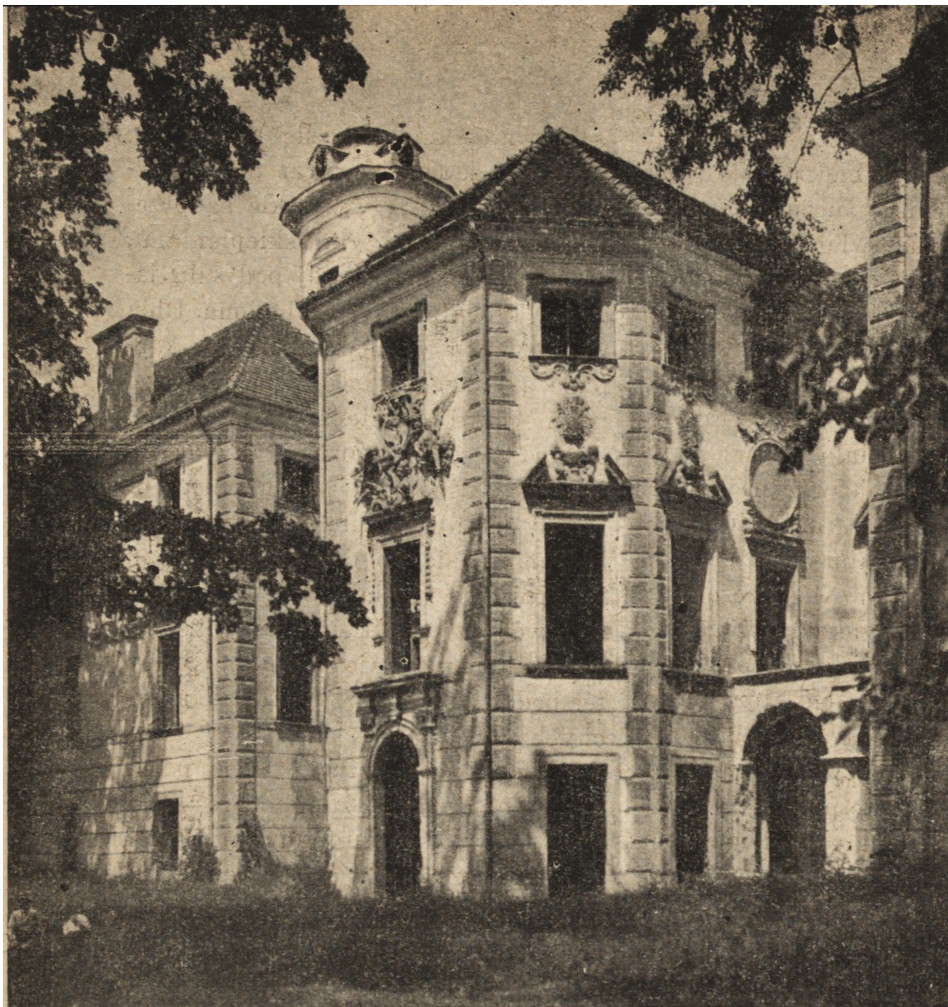
92. Stary Otwock. Pałac, widok od pld.-wsch. (fot. Państw. Pracownia Konserwacji Zabytków Architektury w Warszawie).

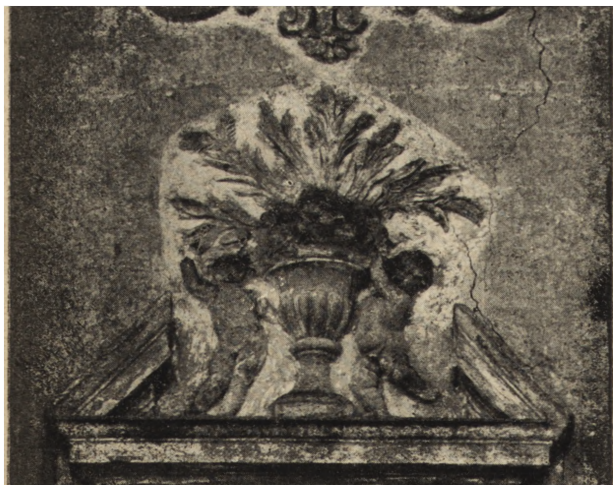
96. Stary Otwock. Pałac, rzeźby na jednym z okien I-go piętra. (fot. Państw. Pracownia Konserwacji Zabytków Archt. w Warszawie.)

Wszystkie okna, drzwi zewnętrzne i portale miały obramienia z piaskowca pińczowskiego. Brakuje dużo węgarków od dołu, zwłaszcza na 1-szym piętrze gdzie okna są do samej podłogi i miały ozdobną balustradę. Przy rabunku musiały być te kraty wyrwane z kamieniem.

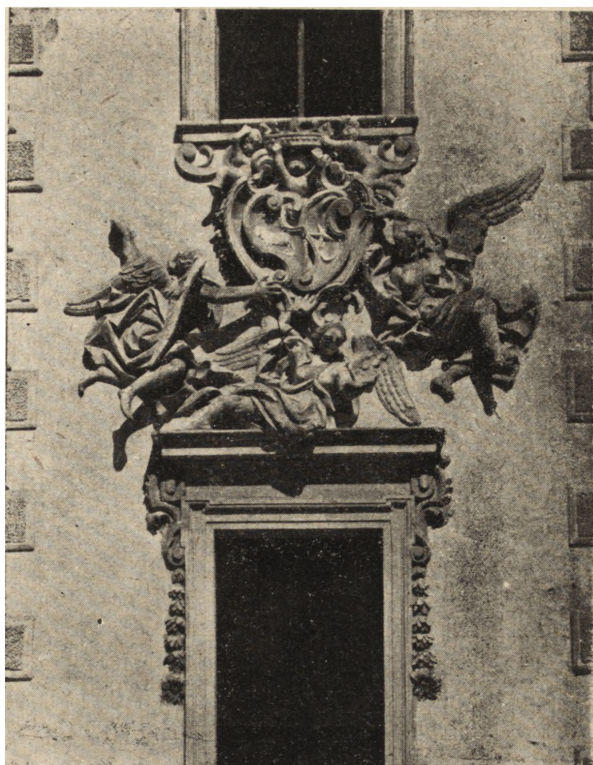
97. Stary Otwock. Pałac, dekoracja ponad portalem od południa. (fot. Państw. Pracownia Konserwacji Zabytków Archit. w Warszawie .
