Konserwacja polichromii w Morągu

Ochrona Zabytków 4/1-2 (12-13), 65-77

KONSERWACJA POLICHROMII W MORĄGU

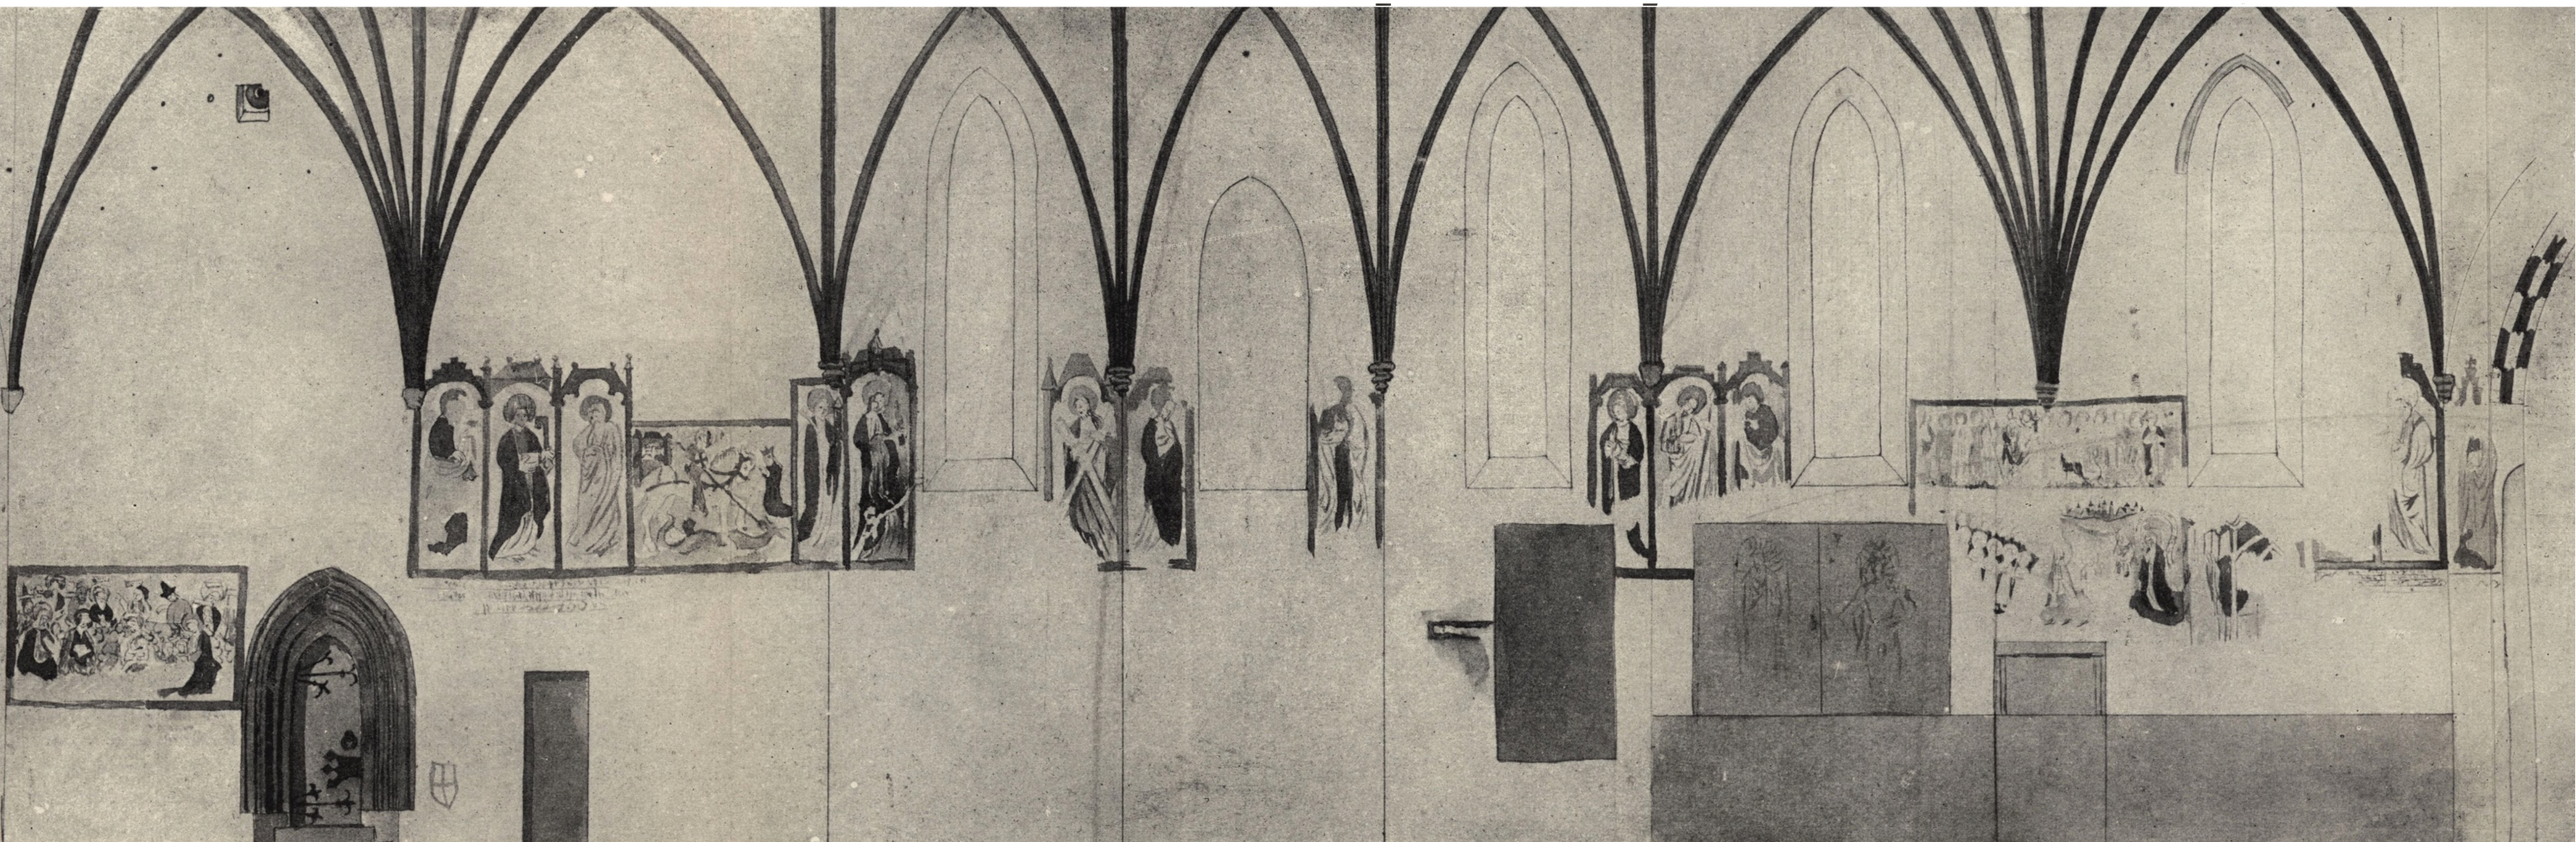
Ryc. 54. Morąg — Kościół parafialny. Polichromia.

Przechodząc do opisu polichromii, zapoznać się musimy z kompozycją ogólną (ryc. 54). Kompozycja ta wyraża się umieszczeniem obrazów tylko na ścianach i zamknięciu ich w prostokątach jeden nad drugim, lub obok siebie, a gdy wyobraża postaci apostołów — podzieleniem tych prostokątów dwoma lub trzema arkadami architektonicznymi i ozdobieniem górą odpowiednią ilością daszków i pinakli (ryc. 62). Prostokąty i arkady zamknięte są pasami z czerwieni ziemnej, a daszki arkad zielenią blachy miedzianej, lub czerwienią dachówki. Postaci apostołów w arkadach rysowane śmiało, wybijają się swoją wielkością 2 do 3 razy większą od innych świętych. Syntetyczne ujęcie postaci w barwach lokalnych zróżnicowanych tylko rodzajem farby ograniczających się do ugru żółtego, kilku rodzajów czerwieni ziemnych, zieleni, bieli wapiennej i szarej dało swój typowy obraz malarstwa monumentalnego.

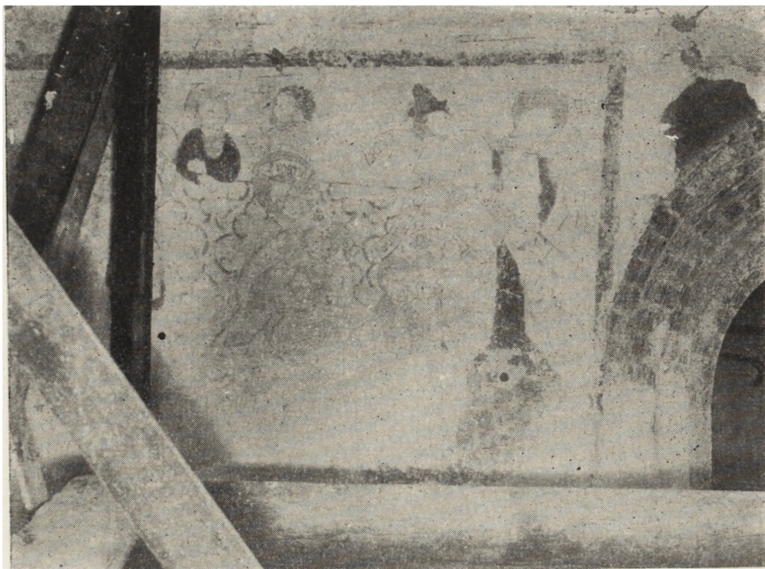
Ryc. 57. Obraz przy wejściu do zakrystii na ścianie północnej. Przed konserwacją.
fot. Dąbrowski

W scenie „Rodziny P. Marii“ na ścianie północnej (ryc. 57 i 58), której każdy z członków spowinowaconych z Madonną ma swoje imię wypisane na banderoli przypiętej do czapki, kapelusza czy przy aureoli, widoczny jest izokefalizm na dwu poziomach i symetria układu postaci, siedzących wokoło stołu nakrytego wzorzystym materiałem. Tu właśnie ma miejsce przypadek użycia bieli, jako koloru w płaszczu Madonny zamiast powszechnie używanego niebieskiego. Dopełnieniem omawianej ściany północnej jest obraz walki św. Jerzego ze smokiem (ryc. 64). Nie ma w niej dramatyczności i ruchu, uderza spokój i dworskość obrońcy uwięzionej

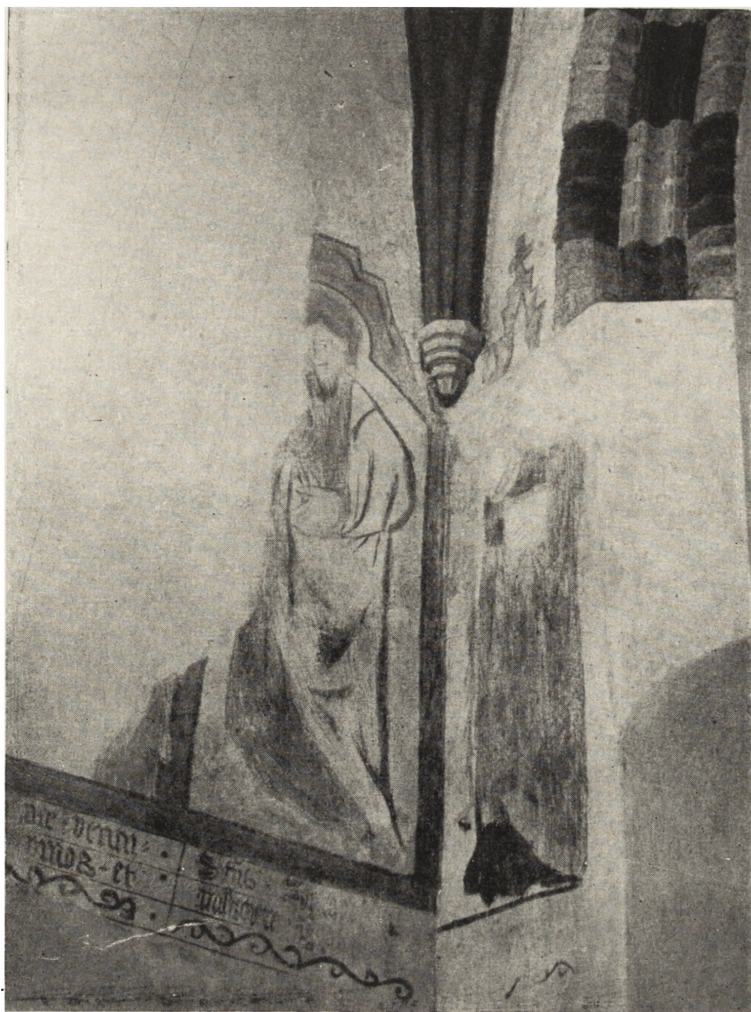
Ryc. 63. Narożnik przy tarczy na ścianie południowej. Po konserwacji.

Tęcza przykryta uprzednio grubymi warstwami tynku, sięgającymi w miejscach wklęsłych do 15 cm — okazała się również po odsłonięciu na obrzeżeniu profilowana i malowana w szachownicę dwoma kolorami szarym i czerwonym (ryc. 63). Ton szary otrzymano przez połączenie wapna z węglem drzewnym dość grubo tartym; czerwień ta sama co wszędzie. Nierówności cegieł, poziomów i fugi zarzucono ziarnistym tynkiem podobnie jak i na żebrach sklepienia i w portalu.
