Odbudowa gotyckiego kościoła w Jaśle

Ochrona Zabytków 4/3-4 (14-15), 150-162

1951

ODBUDOWA GOTYCKIEGO KOŚCIOŁA W JAŚLE

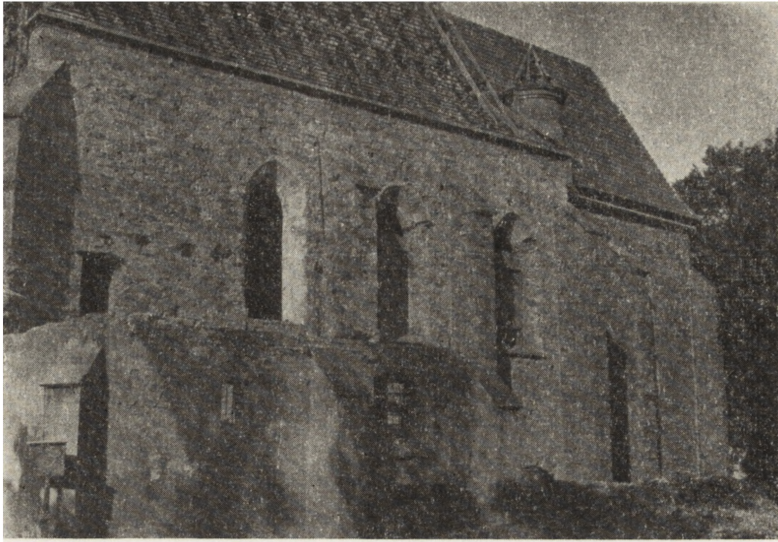
Ryc. 122. Jasio --- kościół w czasie robót rekonstrukcyjnych. Stan z r. 1949.
fot. Ross

cowymi o skromnym profilu gotyckim. Okna nawy (ryc. 122) zachowały kształt wysmukły, ostrołukowy — mimo zmniejszenia ich prześwitów i zasklepienia łukiem segmentowym w okresie przebudów (dziś przywrócono kształt gotycki). Mury nawy i prezbiterium wieńczył zapewne gzyms kapnikowy podobny do podokiennego, w XIX w. lub później zamieniony na renesansową płytę gzymsową (ryc. 122).

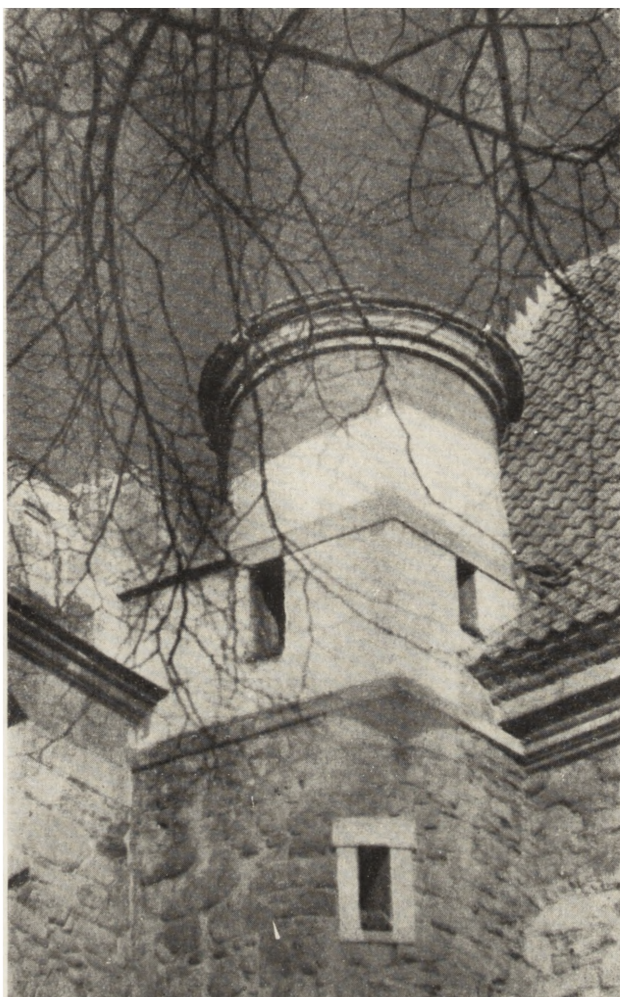
Ryc. 124. Jasło — kościół par. Wieżyczka między prezbiterium a nawą południową.

a prezbiterium znajduje się dobudowana mała klatka schodowa, zwieńczona okrągłą wieżyczką (ryc. 124). Całość opiętą szkarpami, tworzącymi podział pionowy, obiega dookoła profilowany, gotycki gzyms kapnikowy z piaskowca na wysokości dołu okien prezbiterium i nawy. Jednostronne kapniki widnieją także od zewnątrz na szkarpach pod ich obdasznicami oraz w połowie wysokości pomiędzy nimi, a wspomnianym już gzymsem kapnikowym. W ścianie południowej nawy od zewnątrz zachował się pod tynkiem bogato profilowany portal gotycki, który mógł służyć jako wejście boczne, lub obramiał wnękę przeznaczoną na jakąś rzeźbę. W prezbiterium znajdują się okna ostrołukowe z zachowanymi laskami piaskow-

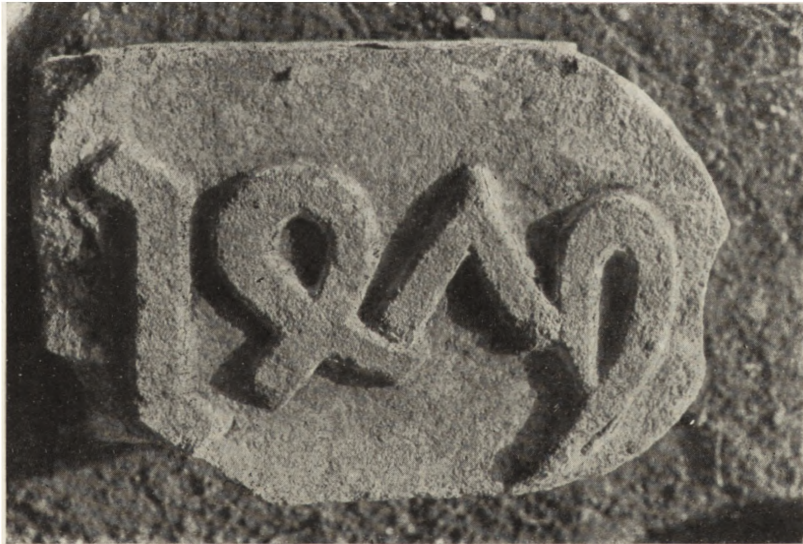
Ryc. 132. Zwornik kamienny z datą 1479 na tarczy.
fot. Dąbrowski

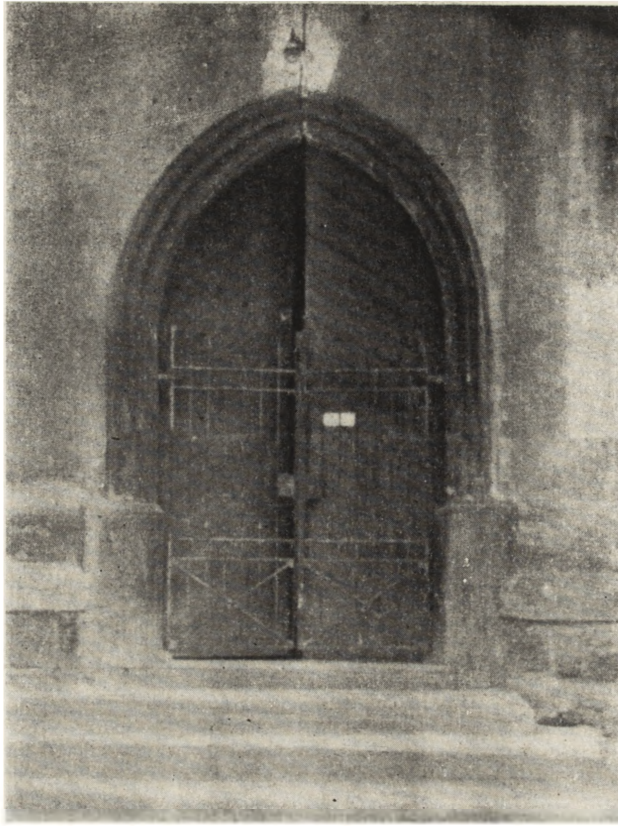
Ryc. 133. Jasło — kościół par., portal główny.

Wejście główne od zachodu posiada ostrołukowe odrzwia gotyckie z piaskowca (ryc. 133). Węgary gładkie u dołu, wyżej ścięte w piramidki — przechodzą następnie w wałki i rowki o bogatym profilu. Spalone drzwi posiadały okucia wykonane w żelazie. Szczyt frontowy fasady zachodniej ulegać musiał w ciągu wieków zmianom, o czym świadczy mieszany jego wątek (ceglano-kamienny). W trakcie obecnej odbudowy skomponowano go na nowo, podnosząc do wysokości czternastu metrów (ryc. 121). Lico frontowe szczytu całego z kamienia tworzy dziewięć ostrołukowych blend. Od tyłu szczyt został wzmocniony cegłą dziurawką. Skonstruowano także na nowo mur ogniowy z dużym prześwitem nad tęczą.

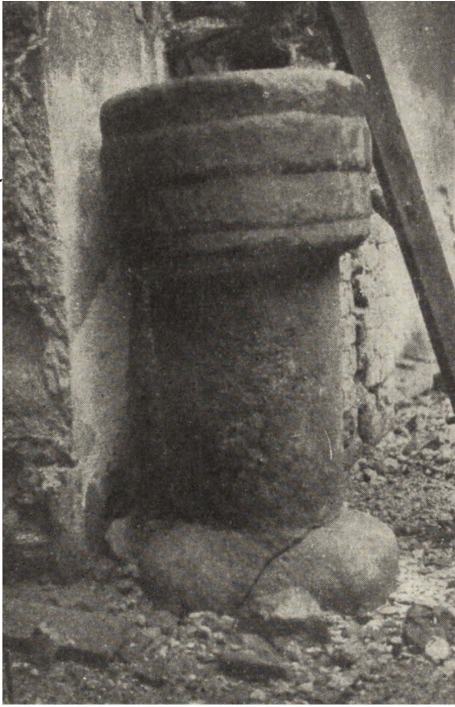
Ryc. 135. Kropielnica kamienna
w kruchcie

Nie można też pominąć milczeniem sprzętów liturgicznych, posiadających wartość zabytkową. Do nich należy przede wszystkim kropielnica z piaskowca, archaicznego kształtu, wys. ok. 93 cm., która była ustawiona w nawie na lewo od głównego wejścia (ryc. 135). Druga, podobna, z kruchty — uległa rozbiciu. Z wyposażenia wnętrza pozostały również fragmenty chrzcielnicy z czarnego marmuru o okrągłej stopie i nodusie z wczesno-barokową czaszą, która była dawniej umieszczona po prawej stronie przy tęczycy. Natomiast o ołtarzowym obrazie św. Trójcy „w którym znać pensel dzielnego artysty“ — (wspomniany w Tygodniku Ilustrowanym z r. 1879, I str. 121) nic nie wiadomo.

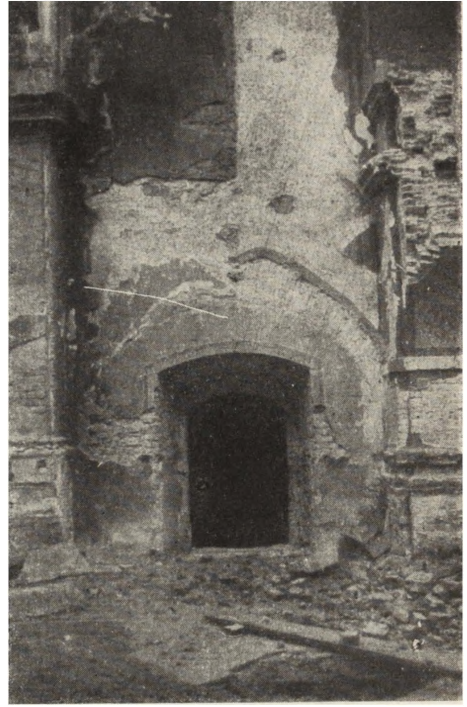
Ryc. 136. Wejście z nawy głównej do
kruchty.

resztki chóru muzycznego (z XIX w.) i bezstylowego sklepienia nawy, które swym parciem niepotrzebnie obciążało mury magistralne kościoła. Usunięto też ceglane przypory wewnętrzne w nawie, na których wspierało się owo sklepienie. W nawie, po lewej stronie od tęczy zachował się fragment dawnej, w późniejszych czasach przemalowanej polichromii (ryc. 139). Przedstawia Stwórcę w otoczeniu aniołów. W prawym glifie wnętrza głównego wejścia pozostał kwadratowy, głęboki otwór po zaworze belkowej, zaś w lewym glifie otwór tej samej formy (16 cm × 16 cm) tylko nieco płytszy do zasuwania belki. Przejście z nawy do kruchty południowej zwieńczone było arkadą ostrołukową, wykonaną również z ciosów piaskowca (ryc. 136).

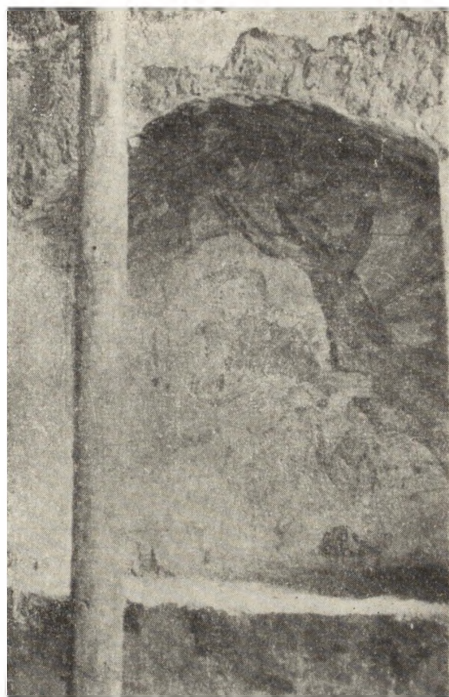
Ryc. 138. Obraz na tynku po prawej stronie ołtarza.
fol. Dąbrowski

dwójnej fazie z uskokiem dźwigają uskokowe nadproże z wyrytym minuskułą napisem gotyckim: „maria“. (Podobne, bogatsze odrzwia gotyckie z napisem „Jesus Christus Maria“ i datą „1487“ znajdują się w Tumie pod Łęczycą). Nadto w prezbiterium zachowała się przy ołtarzu gł., po tej samej stronie, co wzmiankowany portal, niewielka wnęka z ławą (ławka kolatorska), obecnie prowizorycznie zamurowana. We wnęce odkryto resztki dawnej polichromii renesansowej (zapewne z czasu polichromowania całego wnętrza w XVI w.). W tle scena przedstawiająca ukrzyżowanie, na glicach i na podniebiu sklepienia wnęki renesansowy motyw roślinny (ryc. 138).
