## Przeniesienie zabytku budownictwa drewnianego z Komorowic

Ochrona Zabytków 5/1 (16), 42-54

1952

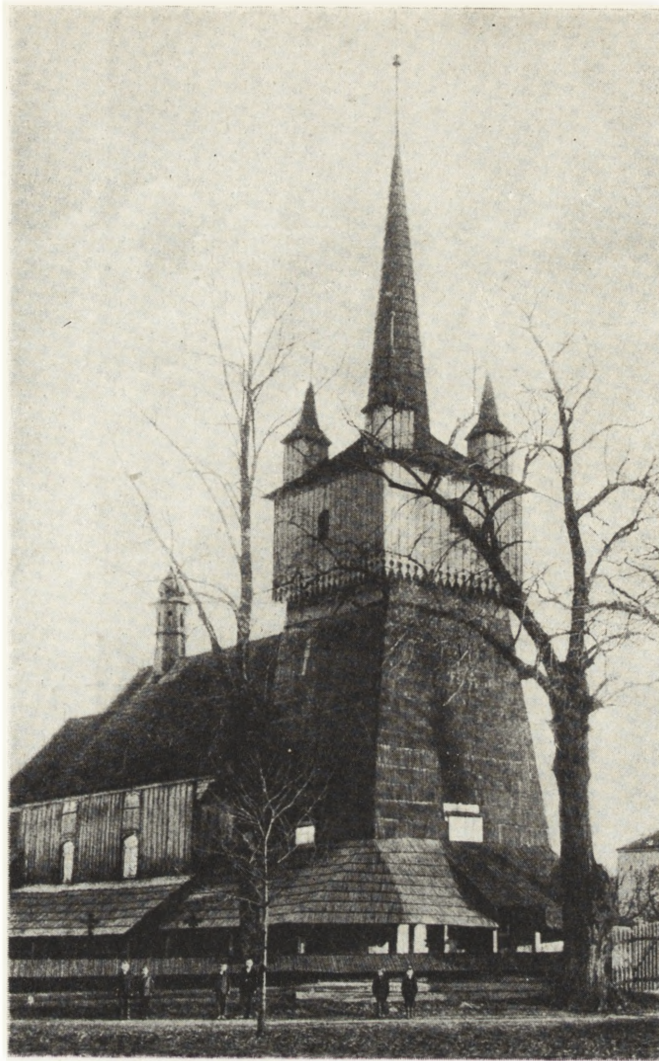
Ryc. 49. Kościół w Komorowicach. Widok od północno-zachodu. Fotografia z r. 1931.

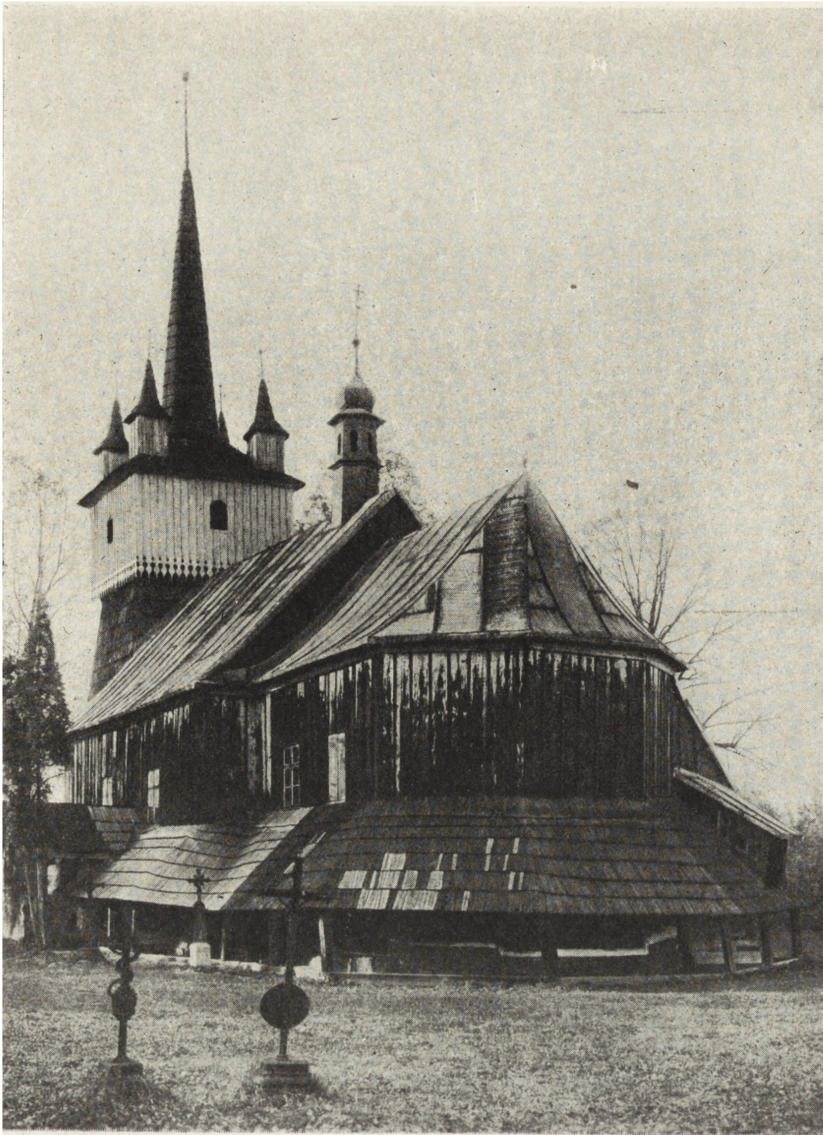
Ryc. 50. Kościół w Komorowicach. Widok od południowo-wschodu.  
Fotografia z r. 1931.

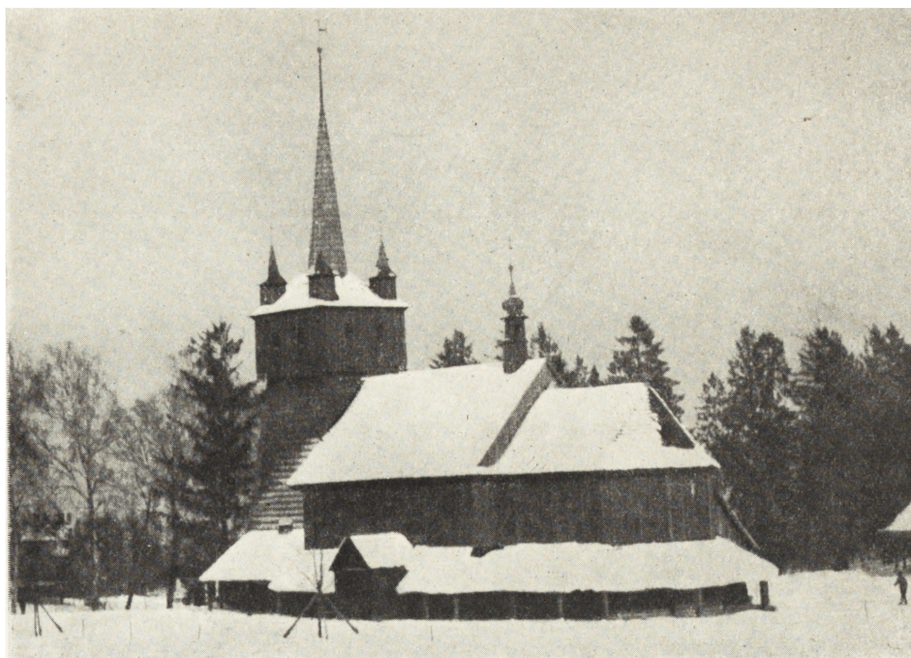
Ryc. 51. Kościół komorowicki na Woli Justowskiej. Widok od południa.  
Fotografia z r. 1952.

przy drodze do lasu, jakby na wielkiej polanie. W bezpośrednim sąsiedztwie kościoła drzew niema. Przód kościoła i wieża najlepiej widoczne są z drogi położonej niżej. Miejsce wybrano szczęśliwie i kościół wydaje się wynioślejszy niż pierwotnie; wokół nie ma narazie ani drzew ani ogrodzenia z bali.

Zmiana w położeniu pociągnęła inne. W Komorowicach kościół stał wprost na ziemi, grunt na Woli wymagał zbudowania fundamentu, tak aby budynek oddzielić od wilgoci. Starano się w ciągu budowy to podmurowanie zasłonić przez przysypanie ziemią, ale niemniej proporcje kościoła zostały znowu o kilkadziesiąt centymetrów podwyższone.

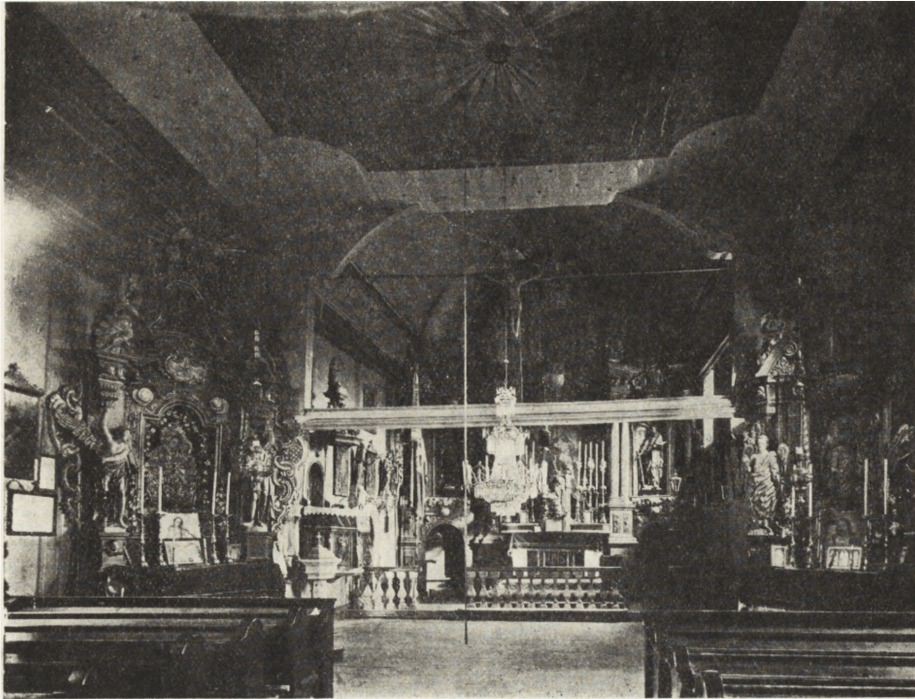
Ryc. 52 Wnętrze kościoła w Komorowicach.

Najważniejsza zmiana dotyczy jednak wnętrza. W tej postaci w jakiej wnętrze kościoła w Komorowicach zastano, nie można go było odbudować w Krakowie. Ściany i sklepienie kościoła były parokrotnie przebudowane. Nad nawą dano pułap, który zaokrąglono po brzegach nadbijając go deskami, nad prezbiterium zaś imitując beczkowe sklepienie. Wszystko zalepiono płótnem, na którym wymalowano (w. XIX w.?) architektoniczne podziały, za pomocą pilastrów oraz sceny Przemienienia Pańskiego i koronacji Matki Boskiej.

Otóż ta dekoracja uległa całkowitemu zniszczeniu. Deszcz przez parę lat zalewający kościół sprawił spustoszenie. Nie mogło być już mowy o ratowaniu malowideł (bo płótno przegniło całymi płatami), a także o ratowaniu pułapu i fałszywego sklepienia.

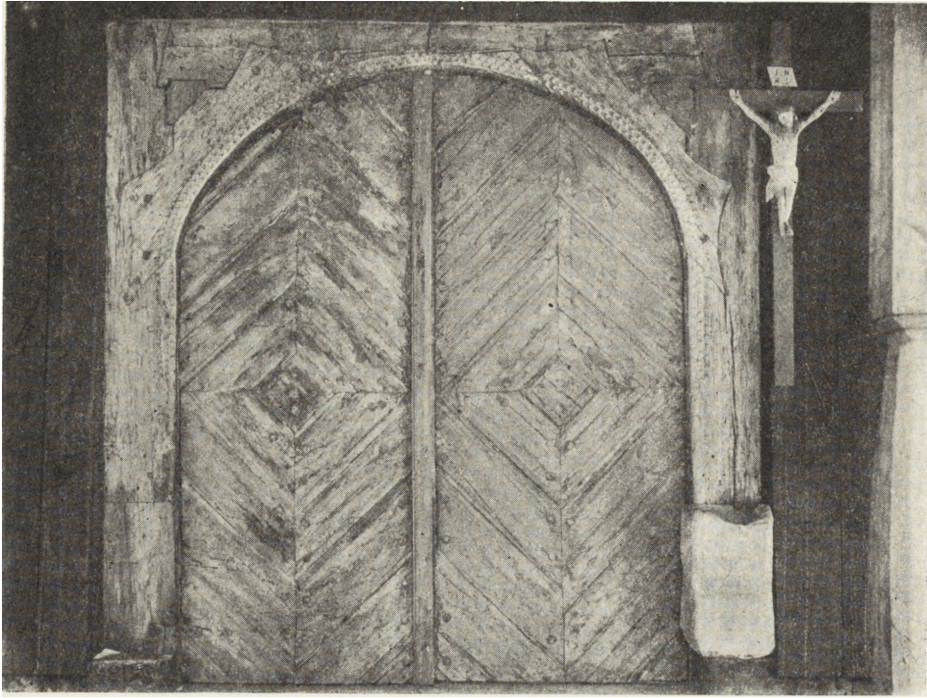
Ryc. 56. Portal z Chrzanova osadzony w kościele na Woli Justowskiej.

dobnie dach nowe gonty. Portal główny w wieży powiększono, osadzając w nim starą bramę z Chrzanowa.
