Domy rzemieślnicze w miasteczkach południowej Lubelszczyzny

Ochrona Zabytków 5/2 (17), 117-122

DOMY RZEMIEŚLNICZE W MIASTECZKACH POŁUDNIOWEJ LUBELSZCZYZNY

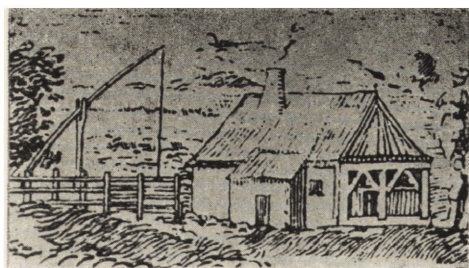
Ryc. 115. Dom na Lubelskim Przedmieściu w Zamościu; fragment panoramicznego widoku miasta z r. 1704 w Kongliches Krigs Arkivet w Sztokholmie. (Wg Czołowskiego).

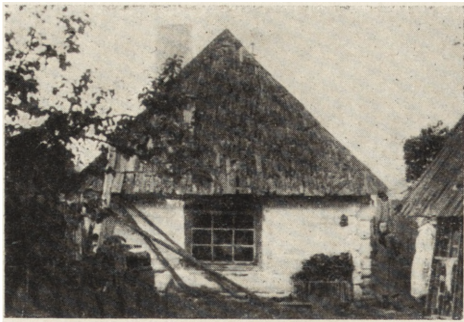
Ryc. 117. Frampol, pow. Biłgoraj — dom przy ul. Przemysłowej 7 z r. 1812; widok od południa.

II, III. Frampol, pow. Biłgoraj, 2 domy: przy ul. Butlerowskiej Nr 12 i ul. Przemysłowej Nr 7. Daty budowy 1804 i 1812. Należały niegdyś do tkaczy¹. Prawie identyczne (ryc. 117). Opis:

Sytuacja: ustawione szczytami do ulic, od których oddzielone są ogródkami; ul. Butlerowska biegnie od strony południowej domu, ul. Przemysłowa — od północnej; wolnostojące na dość obszernych działkach mieszczących w tyle zabudowania gospodarcze. Układ i forma: jednotraktowe, złożone z izby — zawsze w południowej części domu — sieni na przestrzał i komory; izby mają po jednym oknie od wschodu i jednym, bardzo szerokim, od południa (posiadają one nowsze skrzydła); komory oświetlone wycięciem między balami (wyzior); urządzenia ogniowe w rogu izby, w sieni — murowany komin, rozszerzający się ku dołowi w małe pomieszczenie; dach czterospadowy, kryty gontem. Ważniejsze cechy konstrukcyjne: ściany konstrukcji wieńcowej zbudowane z oflisowanych od dołu i góry półokrągłaków, zwęglowanych na obłap; zręby sieni i komór dołączone do zrębu izb za pośrednictwem łątek; w izbach po trzy belki o bardzo małych przekrojach podparte przez sosręby; krokwie wsparte bezpośrednio na zrębie.

Domy zachowały się w stanie pierwotnym. Jedynie urządzenia ogniowe zostały przebudowane; m. i. otwór (czeluść) umieszczonego w izbie pieca chlebowego wychodził niegdyś do małego pomieszczenia we wnętrzu komina.

Wykonywanie rzemiosła wpłynęło tu jedynie na wielkość okien w południowych ścianach izb, pod którymi miały niegdyś stać warsztaty tkackie². Poza tym domy posiadają program, układ i wygląd chałup wiejskich. Podobne domy występują we wsiach Lubelszczyzny przez cały wiek XIX-ty³. Jako typ charakteryzują je następujące cechy: zabudowa luźna, odsunięcie od drogi lub ulicy, plan jednotraktowy złożony z izby, sieni na przestrzał w środku i komory, dach czterospadowy.

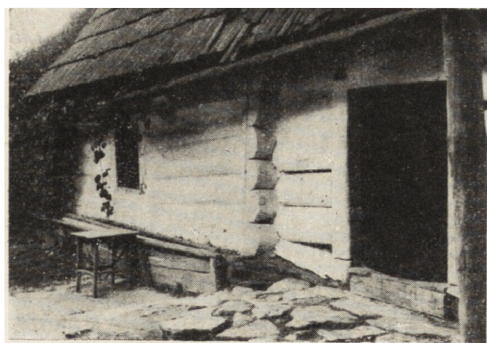
Ryc. 118. Frampol, pow. Biłgoraj — dom przy ul. Butlerowskiej 12 z r. 1804; fragment ściany wschodniej.

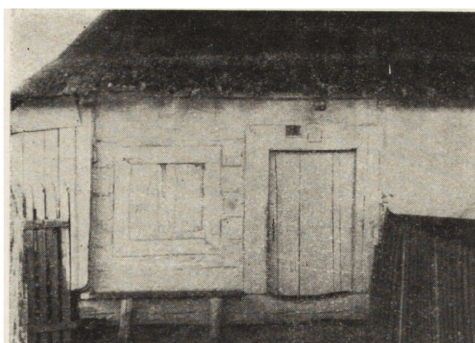
Ryc. 119. Modliborzyce, pow. Kraśnik — dom nr 6; drzwi i nieużywane okno sieni.

IV. Modliborzyce, pow. Kraśnik, dom Nr 6, przy placyku w północnej części miasteczka (ryc. 119). Opis (w czasie mego pobytu w Modliborzycach dom był zamknięty, stąd niemożność dokładnego opisu, ani zasięgnięcia informacji o jego wieku i przeznaczeniu):

Zwraca tu uwagę obecnie nieużywany otwór okienny przy drzwiach do sieni. Istnienie jego dowodzi wykonywania w sieni czynności wymagających specjalnego oświetlenia. Nasuwa się przypuszczenie, że i tu mieścił się warsztat rzemieślniczy.
