# H. Gawarecki

# KRONIKA

## PRACE KONSERWATORSKIE

### WOJEWÓDZTWO LUBELSKIE

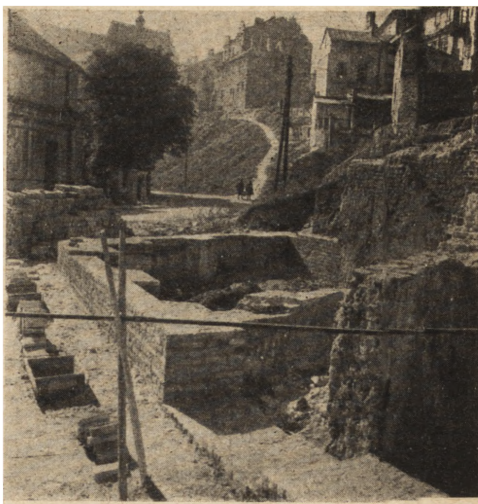
Lublin — Brama Grodzka i jej otoczenie. Prace rozpoczęto już w roku 1946 zabezpieczeniem przez nakrycie stropem żelbetowym i nowym dachem — Bramy Grodzkiej. Dziś w budynku tym, choć nie odrestaurowanym całkowicie, mieści się pracownia rzeźbiarska Liceum Sztuk Plastycznych. Sąsiadujący z Bramą Grodzką budynek przy ul. Kowalskiej 17, pochodzący z XVIII w., zagrożony w swym istnieniu poważną awarią budowlaną w roku 1946, został zabezpieczony wstępnie w roku 1949, obecnie zaś odbudowywany jest na cele mieszkalne; przywraca mu się przy tym prawidłowe proporcje dachów i szczytów. Budynek przy ul. Grodzkiej 23 (ryc. 288), jeden z XVIII-wiecznych „domów handlowych“ dzielni-

Ryc. 288. Lublin — kamienica przy ul. Grodzkiej 23. Stan z r. 1952.

cy Podzamcza, uległ w czasie okupacji prawie całkowitej rozbiórce. Odbudowa tego budynku, leżącego u samego podnóża Bramy Grodzkiej, wiązała się jednocześnie z zabezpieczeniem trwałości murów tej ostatniej. Prace budowlane prowadzone obecnie — przesklepienie stropami ogniotrwałymi i nakrycie dachem — zakończone będą z wiosną 1953 r. a budynek oddany zostanie do użytkowania Liceum Sztuk Plastycznych na cele szkolne. Również przy ul. Grodzkiej 32 i 34 podjęte zostały prace mające na celu zapełnienie luki w zabudowie ulicy (ryc. 292). Luka ta powstała już w okresie międzywojennym, kiedy to runął budynek pod nr. 32; postępująca dewastacja ogarnęła i budynek sąsiedni, z którego dziś stoi tylko frontowa ściana. Ściana ta, jedna z nielicznych, zachowała część dolną muru atykowego z zachowanymi podziałami. Obecnie po częściowym odgruzowaniu przystępuje się do robót zabezpieczających. Po odbudowie budynki służyć będą celom kulturalno-społecznym.

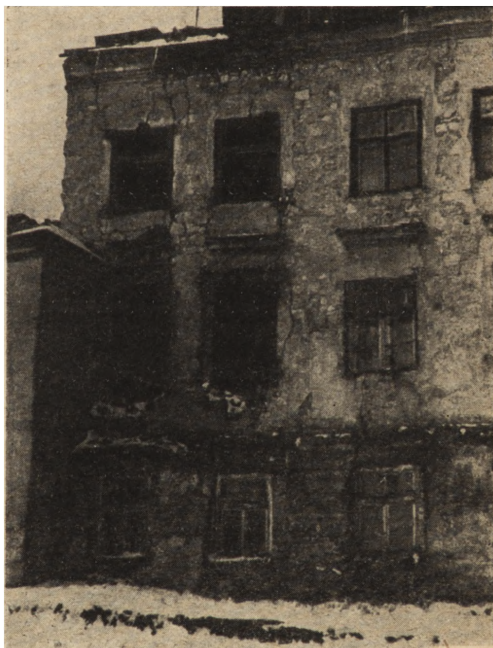
Ryc. 289. Lublin — kamienica przy ul. Jezuitkiej 21 po zniszczeniach wojennych. Stan z r. 1949.

W czasie kapitalnego remontu kamienicy przy ul. Jezuickiej 21 (ryc. 289) po-

chodzącej z XVIII w., wydobyto spod warstwy tynku dawne kamienne obramienia okienne, wskazujące na wiek budynku i jego liczne przebudowy. We wnętrzu natrafiono na profilowane belki stropu I-go piętra mówiące o wystroju tego budynku.

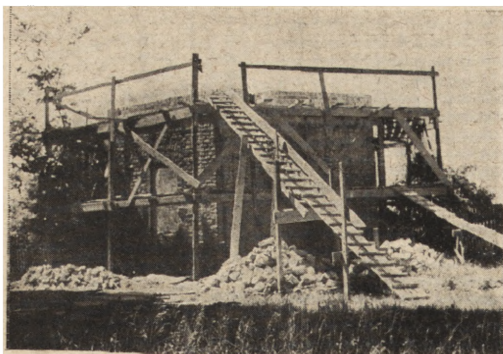
Ryc. 290. Puławy — odbudowa domku chińskiego. Stan z r. 1951.

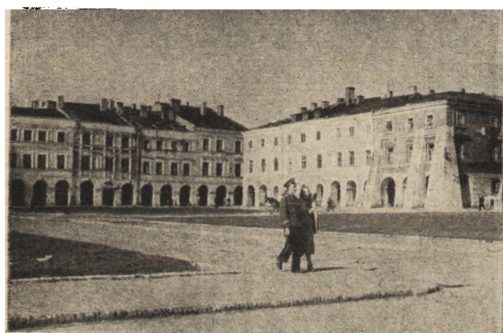
Ryc. 291. Zamość — kamienice Ryнку Głównego. Porządkowanie fasad kamienic w sierpniu 1951.

Zamość — w r. 1951 uporządkowano fasady niektórych kamienic Rynku Głównego. Przez uzupełnienie brakujących rynien i wylasowanych tynków oraz pomalowanie fasad starano się ujednoczyć wygląd zewnętrzny całego Rynku (ryc. 292).

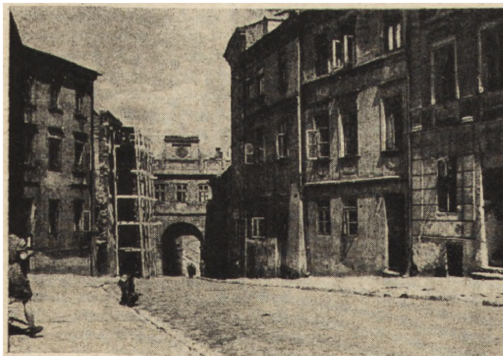
Ryc. 292. Lublin — kamienica przy ul. Grodzkiej 34 po rozpoczęciu robót. Stan z roku 1952.

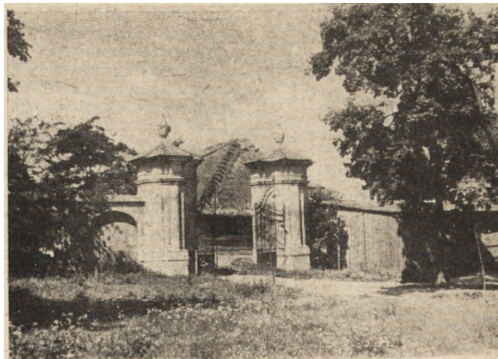
Ryc. 293. Lubartów — pałacowa brama wjazdowa.

i XVIII, stał pustką i był niemal ruiną po zniszczeniach wojennych pierwszej wojny światowej. Nabyty w latach dwudziestych przez zgromadzenie zakonne, które przystąpiło do jego odbudowy, uległ spaleniowi w roku 1934 w zagadkowych okolicznościach. Od tego czasu pozostawał w ruinie i opuszczeniu. Pierwsze roboty zabezpieczające rozpoczynają się już w roku 1947. Uratowano część wystroju rzeźbiarskiego prawie całkowicie zniszczonego pożarem. W etap zasadniczych robót wkroczone w roku 1950. Zmontowano wówczas nad budynkiem stalową więźbę dachową i przystąpiono do odbudowy murów konstrukcyjnych południowej części budynku. W następnych latach prowadzono te roboty w dalszym ciągu zabezpieczając mury części północnej i wykonując stropy Akermana. Znaczna kubatura budynku i ograniczone środki finansowe nie pozwalają na szybsze tempo robót (ryc. 293 i 294). Pałac przeznaczony jest na siedzibę miejscowych rad narodowych.

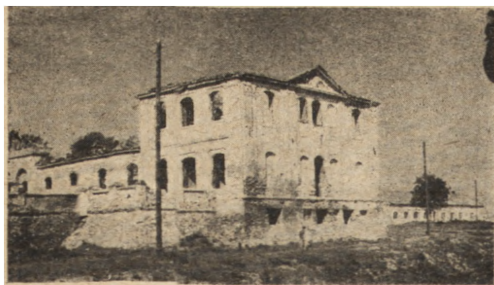
Ryc. 296. Radzyń Podlaski — pałac. Pół-wsch pawilon narożny. Stan z r. 1950.

Radzyń Podlaski — pałac Potockich z drugiej połowy wieku XVIII. Późnobarokowa architektura tego bogato ukształtowanego budynku stanowi wraz z parkiem, fosami i mostami wspaniałe założenie urbanistyczne (ryc. 295). Dobrze zachowane do ostatniej wojny rokokowe wyposażenie wnętrza spłonęło wraz z pałacem podczas wycofywania się wojsk hitlerowskich w r. 1944. Pierwsze roboty konserwatorskie rozpoczęły się już w latach 1944-45. Dziś korpus główny budynku i część skrzydła wschodniego mają stropy ogniotrwałe i są pokryte dachem. Znaczne rozmiary budynku wpływają hamująco na tempo odbudowy (ryc. 296, 297 i 298).

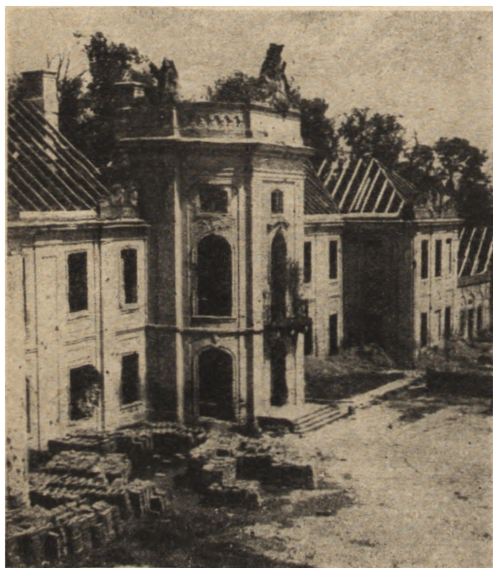
Ryc. 297. Radzyń Podlaski — pałac. Odbudowa wiązania dachowego. Stan z r. 1950.

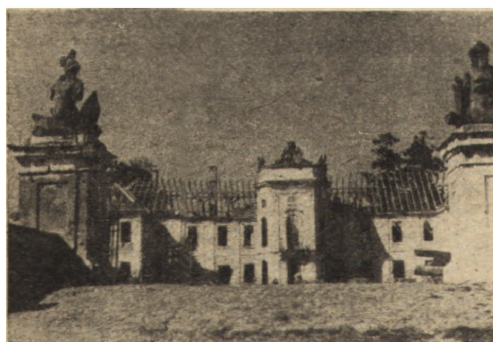
Ryc. 298. Radzyń Podlaski — pałac. Widok od wjazdu. Stan z r. 1950.

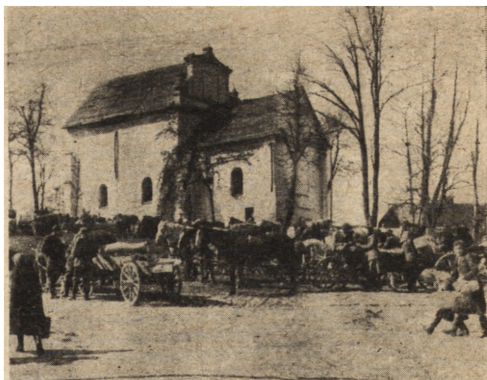
Ryc. 299. Szczebrzeszyn — cerkiew. Stan z r. 1951.

Szczebrzeszyn (pow. zamojski) — cerkiew grecko-katolicka późnorenesansowa z końca XVI w. (ryc. 299) przebudowana w wieku XIX, zaniedbana w okresie międzywojennym, jest obecnie zabezpieczona przez przykrycie dachem i przez remont murów zewnętrznych (ryc. 303). W roku przyszłym prowadzone będą roboty, mające na celu umieszczenie w budynku sali widowiskowej.

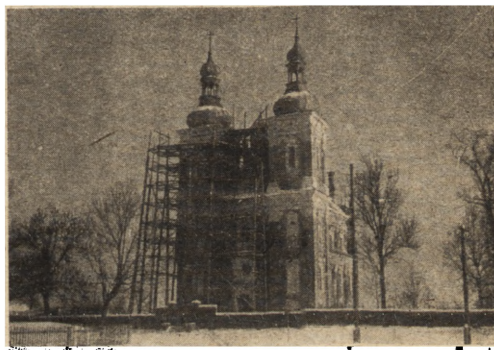
Ryc. 300. Gołęb, pow. puławski — odbudowa kościoła par. Stan z r. 1951.

Gołąb (pow. puławski) — późnorennesansowy kościół parafialny z połowy XVII wieku — ciekawy dla swej północnej architektury, uległ poważnym uszkodzeniom w czasie działań wojennych w r. 1944 (ryc. 300). Odbudowa dachu, szczytu frontowego, wież wraz z hełmami i dekoracją rzeźbiarską została ostatnio zakończona.

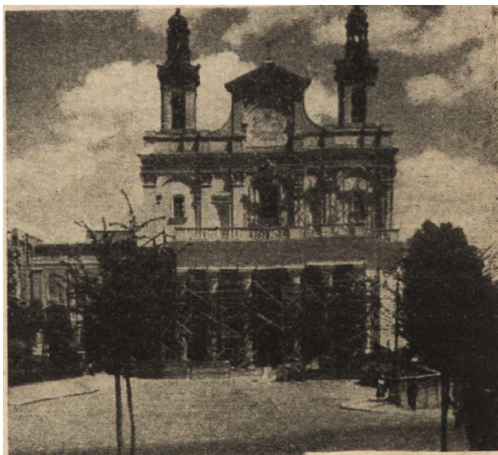
Ryc. 301. Lublin — katedra. Roboty wykończeniowe przy portyku kolumnowym. Stan z r. 1951.

Lublin — kościół katedralny. Pobudowany w samym końcu wieku XVI jako kościół jezuicki, uległ przebudowie fasady frontowej dokonanej przez Corazziego na pocz. XIX w. Uszkodzony bombami lotniczymi w 1939 r. wymagał przeprowadzenia szeregu robót konserwatorskich. Po odbudowie dachu i helmu spalonej wieży kościoła, przystąpiono do wydobycia z górnych kondygnacji elewacji frontowej pierwotnego wystroju architektonicznego zatraconego przez Corazziego. Zrekonstruowano portyk sześciokolumnowy (ryc. 301) i uporządkowano tynki zewnętrzne wszystkich elewacji. Dokonano również ciekawych technicznych prac przy odbudowie sklepienia w zakrystii, zw. akustyczną; odbudowane sklepienie żebrowe z okładziną ceglana — posiada właściwości akustyczne zburzonego sklepienia.

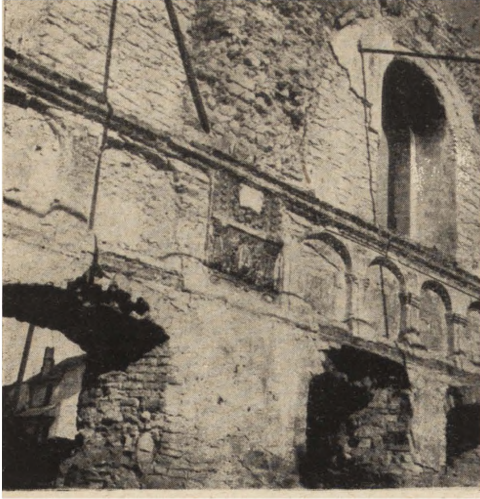
Ryc. 302. Szczepieszyn — bóżnica. Reszta dekoracji wnętrza. Stan z r. 1951.

stukową wnętrza (ryc. 302 i 306), uległa całkowitemu wypaleniu w 1939 r.; runęło wówczas sklepienie, a kamienne mury zewnętrzne lasowały się pod wpływem zmian atmosferycznych. Obecnie przystąpiono do zabezpieczania pozostałych murów zewnętrznych i przygotowania więźby dachowej. Bóżnica po odbudowie ma być przeznaczona na cele kulturalne — świetlicę i bibliotekę.

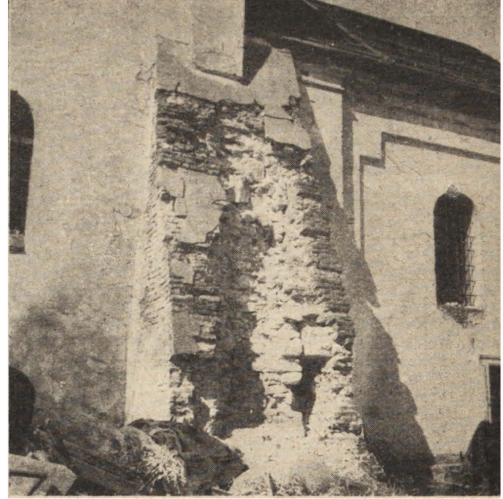
Ryc. 303. Szczepieszyn — cerkiew. Zniszczona skarpa. Stan z r. 1951.

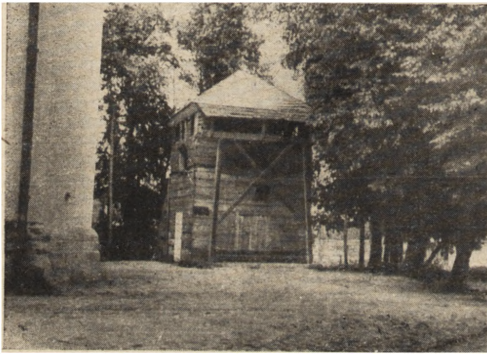
Ryc. 304. Bychawa, pow. lubelski — dzwonnica przy kościele par. przed rozpoczęciem robót. Stan z r. 1951.

Bychawa (pow. lubelski). Dzwonnice drewnianą z końca XVIII w. przy kościele parafialnym (ryc. 304) odsłonięto z otaczających przybudówek, pokryto nowym gontem, wymieniono część belek ryglowej konstrukcji, oraz dano nowe oszalowanie ścian.

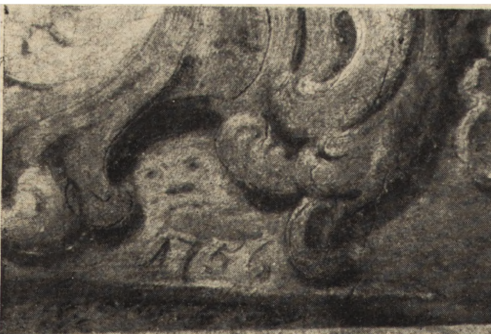
Ryc. 305. Lublin — polichromia w katedrze. Fragment z datą i przypuszczalnym autoportretem malarza. Stan z r. 1952.

Lublin — w roku bieżącym przystąpiono do odczyszczenia polichromii wnętrza kościoła katedralnego wykonanej w latach 1756—57 przez Józefa Majera. Polichromia ta przemalowana przez Jana Strzałeckiego w latach 1875—76, uszkodzona częściowo odłamkami pocisków oraz zawilgoceniem, jest obecnie odczyszczana z brudu i kurzu oraz z przemalowań (ryc. 305). Praca ta obliczona jest na kilka lat.

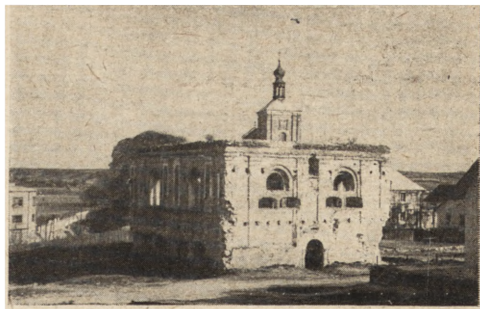
Ryc. 306. Szczepleszyn — bóżnica.  
Stan z r. 1950.

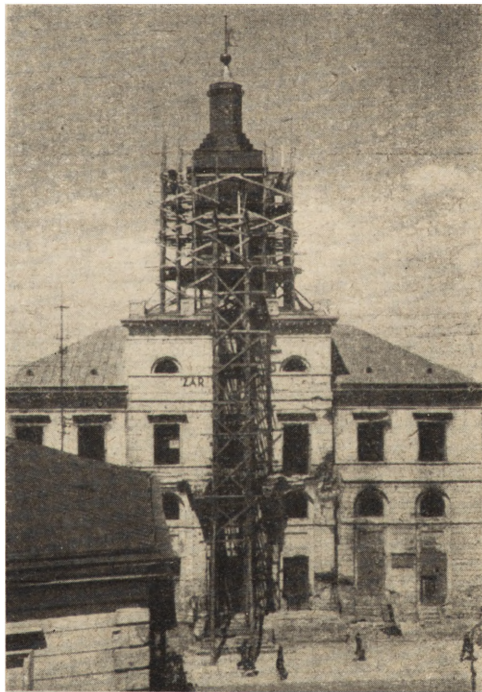
Ryc. 307. Lublin — Nowy Ratusz przy pl. Lokietka. Odbudowa wieży. Stan z r. 1950.

Lublin. Nowy Ratusz przy pl. Łokietka. Gmach ten przebudowany został w latach 1827 — 29 z murów spalonego na początku XIX w. kościoła Karmelitów Bosych. Budynek otrzymał wówczas późnoklasycyzyczną szatę, w której przetrwał do zniszczeń 1939 r. i pożaru w r. 1944. Odbudowę, powtarzającą dawne formy, rozpoczęto już 1947 r., ciągnęła się ona dość długo ze względu na ograniczone środki finansowe (ryc. 307). W bieżącym roku rozpoczęto już użytkowanie gmachu, obecnie kończy się budowę kolumnowego portyku i schodów kamiennych oraz uzupełnia się tynki zewnętrzne.
