Zabezpieczenie techniczne polichromii w kamienicy Rynek St. Miasta 17

Ochrona Zabytków 6/2-3 (21-22), 169-171

1953

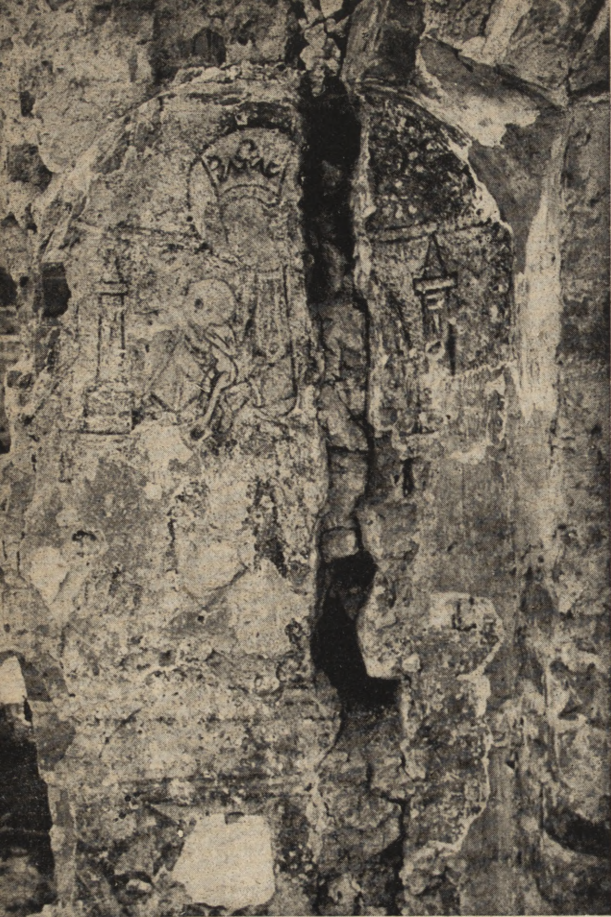
Ryc. 217. Wygląd malowidła zaraz po odsłonięciu.

W samym rogu, na ścianie szczytowej kamienicy znajdowało się malowidło z postacią Matki Boskiej z Dzieciątkiem w pozycji siedzącej, poniżej dekoracyjny pas poziomy; górę dekoracji ograniczał zarys półkolistej lunety sklepiennej. Malowidło przebiegało dalej na ścianę elewacyjną od podwórza, wypełniając glif okna, które musiało tutaj istnieć. Tuż za postacią Madonny, lecz nie w samym rogu, szło pionowo pęknięcie, szpara na kilka centymetrów. Całość kompozycji, sądząc po linearnym traktowaniu rysunku i dekoracji dolnej partii, datować można zapewne na lata około 1500.

Pionowe pęknięcie zdecydowało o sposobie wyjęcia malowidła. Rozdzielono robotę na dwa etapy, inaczej podchodząc do każdego z zadań. Część z Madonną ujęto płaskownikiem żelaznym, opasując licówkę gotycką grubości $\frac{1}{2}$ cegły dookoła z wykonaniem zaczepy do transportu. Sięgacze ceglane, główkowe, odcięto od strony odwrocia obrazu po ostrożnym rozebraniu ściany. Do tej operacji użyto piły do żelaza tzw. bukfelu. Aby płaskownik, ściągający cienką płytę ceglana dobrze przylegał, puste miejsca wypełniono gipsem, który pęczniąc spełnił swoje zadanie. Odpowiednie rusztowanie, blok z łańcuchem i hakami umożliwił pionowe przetransportowanie płyty na nosilki z piaskiem, na których malowidło przewieziono następnie wozem ogumionym do pracowni. Niewielki ciężar tej płyty (około 100 kg) ułatwiał manipulację. Gorzej było z drugą częścią muru o wadze przeszło 500 kg. Metoda zabezpieczenia była tutaj podobna: również zastosowano opaskę z płaskownika i wypełnienie gipsem, transport pionowy przy pomocy bloku i przewóz, ale większe rozmiary i większy ciężar utrudniały bardzo zadanie. Różnica polegała na tym, że drugi fragment jako narożnik wymurowany był masywnie i obejmował dwie płaszczyzny polichromowane zestawione pod kątem prostym. Nie można więc było dzielić tej partii muru, ani odcinać licówki gotyckiej wobec prawidłowego wiązania. Cały narożnik z częścią glifu okien-

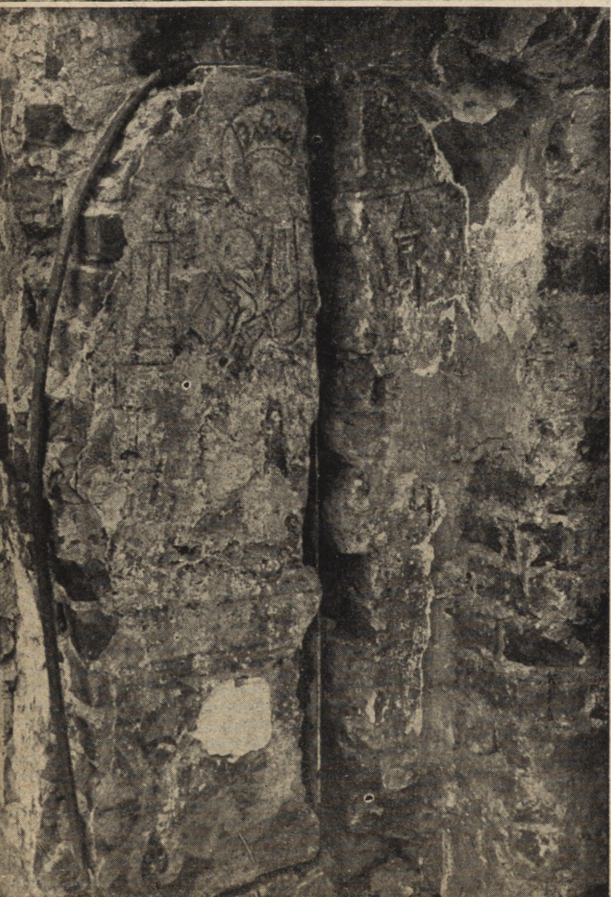
Ryc. 218. Ujęcie części malowidła w obręcz z płaskownika.

Ryc. 219. Blok i zaczepa.

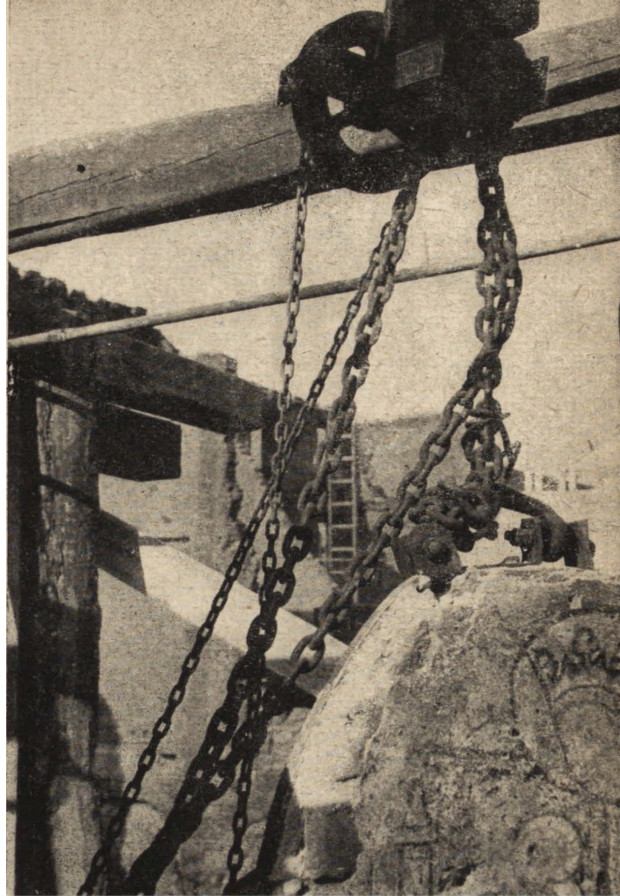
Ryc. 220. Transport drugiej części muru z malowidłem.

nego musiał być przewieszony. Szczęśliwie oba fragmenty zabezpieczono, zostały one poddane konserwacji i czekają prawie już trzy lata na ostateczną lokalizację (od września 1950 r. kiedy malowidło zostało odkryte). Najdogodniejszym miejscem okazał się narożnik w sieni kamienicy Rynek St. M. 40, w kamienicy Muzeum Historycznego w Warszawie. Zarówno muzealny charakter kamienicy, gotycki charakter wnętrza jej sieni, jak i analogiczna sytuacja do tej z kamienicy Rynek 17 zadecydowały o umieszczeniu malowidła właśnie tutaj.
