## Konserwacja polichromii Jana Matejki w kościele Mariackim w Krakowie

Ochrona Zabytków 7/1 (24), 32-39

## KONSERWACJA POLICHROMII JANA MATEJKI W KOŚCIELE MARIACKIM W KRAKOWIE

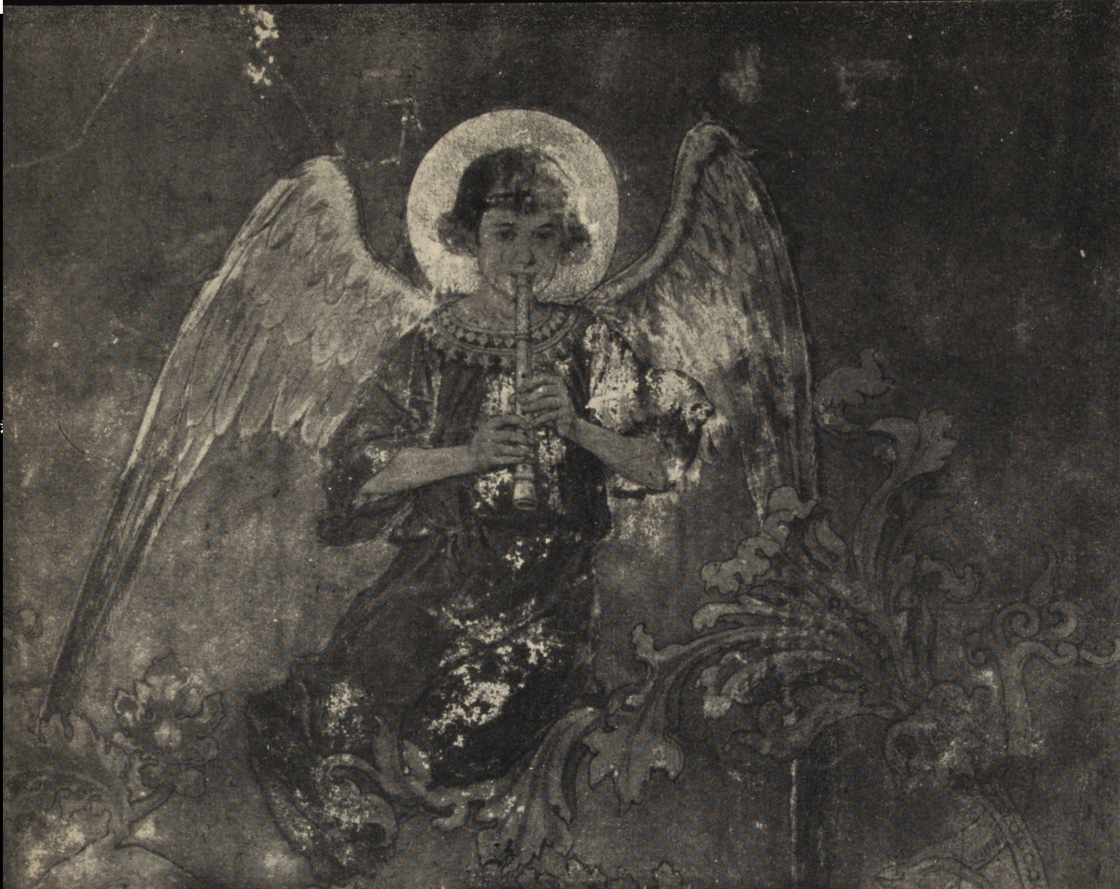
Ryc. 30. J. Matejko — polichromia w kościele Mariackim. Fragment przed konserwacją.

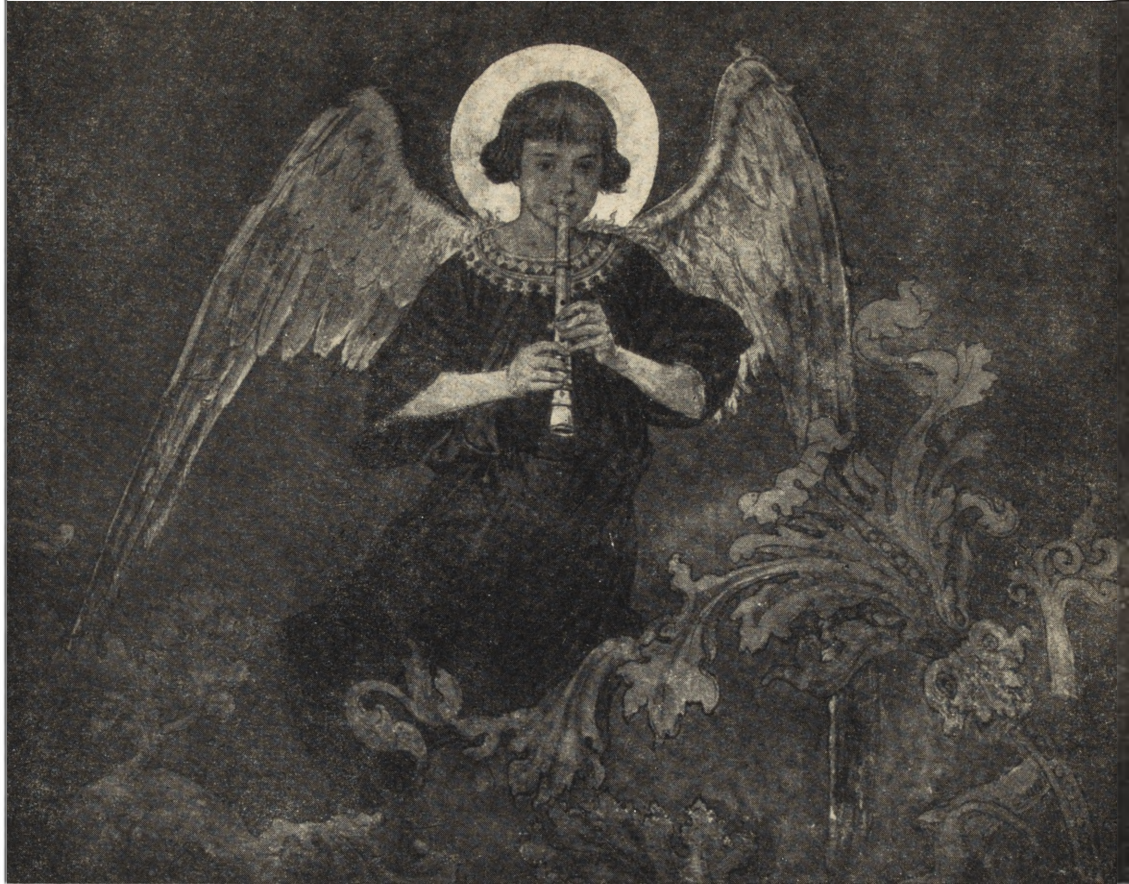
Ryc. 31. J. Matejko — polichromia w kościele Mariackim. Fragment po konserwacji.

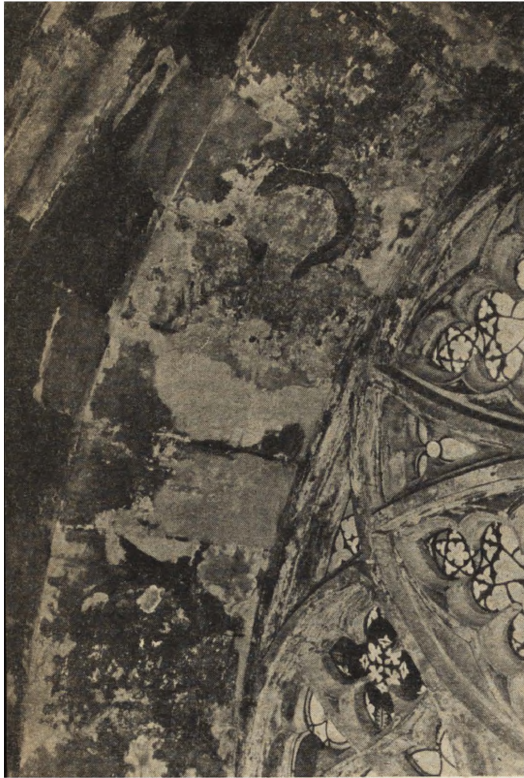
Ryc. 32 i 33. J. Matejko — polichromia w kościele Mariackim. Partia najbardziej zniszczona w szczytach gzymsów okiennych oraz sklepienie podczas oczyszczania.

W roku 1946 naczelne władze konserwatorskie Ministerstwa Kultury i Sztuki podjęły myśl konserwacji polichromii matejkowskiej. Poddano zbadaniu stan jej zachowania. Stan zniszczenia polichromii był niepokojący. Klejowe spoiwo zniszczyły drobnoustroje w tym stopniu, że straciło ono moc wiążącą barwniki. Sproszkowane barwniki bez czynnego spoiwa ledwie trzymały się podłoża. Całość była pokryta grubą warstwą kurzu i pajęczyny. Zbadano, że niektóre pola sklepienia były kilkakrotnie malowane farbą klejową, przy czym oddzielne warstwy powlekano mlekiem, co spowodowało ich zrogowacenie a wierzchnie warstwy odpadały płatami. Po odpadnięciu tych ukazywały się warstwy w postaci proszku. Na żebrach obok polichromii klejowej znajdowały się złocenia, — złoto kładzione na miksjon. — Stan zachowania złota był przeważnie dobry. Inne części polichromii, jak słynna litania aniołów w prezbiterium, główki cherubinów w glicach okiennych, tarcze z godłami cechów zachowały się nieźle, gdyż przy ich wykonaniu użyto mleka jako spoiwa farb.

Zniszczenia powstały na skutek użycia nietrwałej techniki, w warunkach jakie panowały we wnętrzu kościoła. Wilgotność dochodziła w pewnych okresach do 100% nasycenia — zła wentylacja — brak ogrzewania, temperatura, która w zimie spadała do minus 12 stopni. W tych tak bardzo niekorzystnych warunkach okazało się jednak, że tylko nieliczne pola na sklepieniu uległy zniszczeniu sięgającemu 80%, reszta zachowała się lepiej. W odniesieniu do całości polichromii można określić, że około 20% wymagało punktowania, — wszystkie inne miejsca utrwalenia.

Kierownictwo odnowienia polichromii powierzono Prof. Wiesławowi Zarzyckiemu. Parotygodniowe próby laboratoryjne przeprowadzone przez niego oraz zastosowanie ich rezultatów na ścianach prezbiterium kościoła dały zadowalające wyniki. Do konserwacji polichromii zastosowano emulsję kazeinową, która miała zastąpić dawne zniszczone przez wilgoć spoiwo i przytwierdzić sproszkowane barwniki do tynku. Technika była bardzo prosta, zarówno w składnikach emulsji, jak i w jej zastosowaniu w pracy. Zależnie od stanu zniszczenia, od ilości warstw farby, czasem kilkakrotnie położonej, stosowano emulsję o różnym stopniu wnikliwości. Przez natryskiwanie początkowo słabszych, a potem silniejszych fiksatyw oraz przez prasowanie tamponami przez bibułę zostały wzmocnione warstwy farby i dały się przytwierdzić nawet do zmurszałego tynku w niektórych miejscach. Niektóre miejsca na skutek zbyt- niego zrogowacenia warstw nie dały się jednak przytwierdzić. Musiano je

usuwać przy pomocy skalpeli, a ubytek zapunktować. Dotyczyło to pewnych miejsc na sklepieniu, oraz główek w glichach okiennych, malowanych na kamieniu, które przez wzgląd na powtarzanie się pewnych typów dały się łatwo dopunktować, albo uzupełnić. Uszkodzenia te w ogólnej sumie wyniosły około 20%.

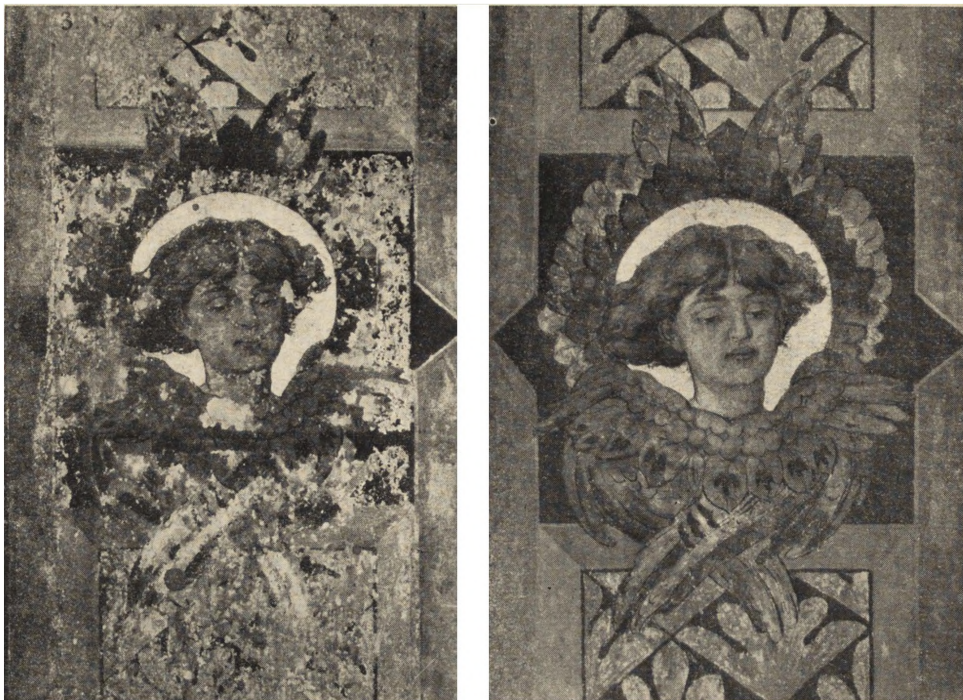
Ryc. 36 i 37. J. Matejko — polichromia w kościele Mariackim. Fragment z główkami cherubinów przed i po konserwacji.

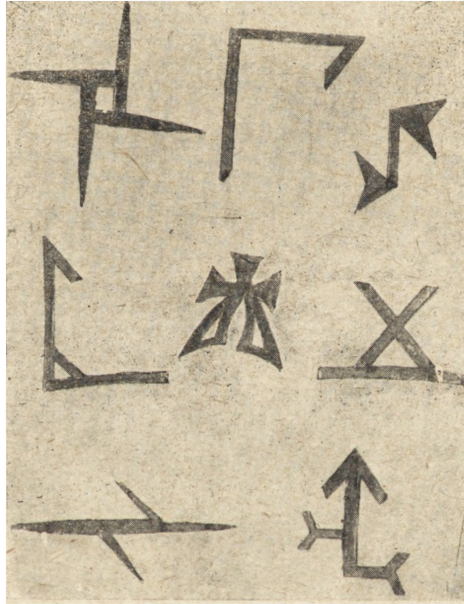
rego tynku leżącego na nefugowanych ceglach. Należy zaznaczyć, że złota dekoracja całego sklepienia naw zachowała się na ogół bardzo dobrze. Przeważnie wymagała ona tylko oczyszczenia, a w nielicznych wypadkach przeprasowania. Wobec dużej ilości dekoracji złotych, dobry stan ich zachowania ułatwiał prace i obniżał koszty ogólne. W maju roku 1949 przystąpiono do konserwacji naw bocznych. Na tylnej ścianie lewej nawy bocznej w kadłubie zawieszono orła zostały znalezione ciekawe pamiątkowe metryki z lat 1819, 1891 i 1932, oraz szczegółowe sprawozdanie rachunków przebudowy prezbiterium kościoła od roku 1889 do 1890. Ponadto znaleziono w całym kościele wiele podpisów i monogramów malarzy, którzy pracowali przy odnowieniu polichromii. Na blokach kamiennych filarów i arkad odkryto wiele gmerków kamieniarskich, niektóre z nich pochodzą z czasów budowy kościoła.

Ryc. 40. Kościół Mariacki — gmerki  
kamieniarskie odkryte podczas  
konserwacji.
