## ROZDZIELANIE MALOWIDEŁ ŚCIENNYCH

Z prac konserwatorskich Pracowni Konserwacji Zabytków prowadzonych w Czerwińsku.

KONSTANTY TIUNIN

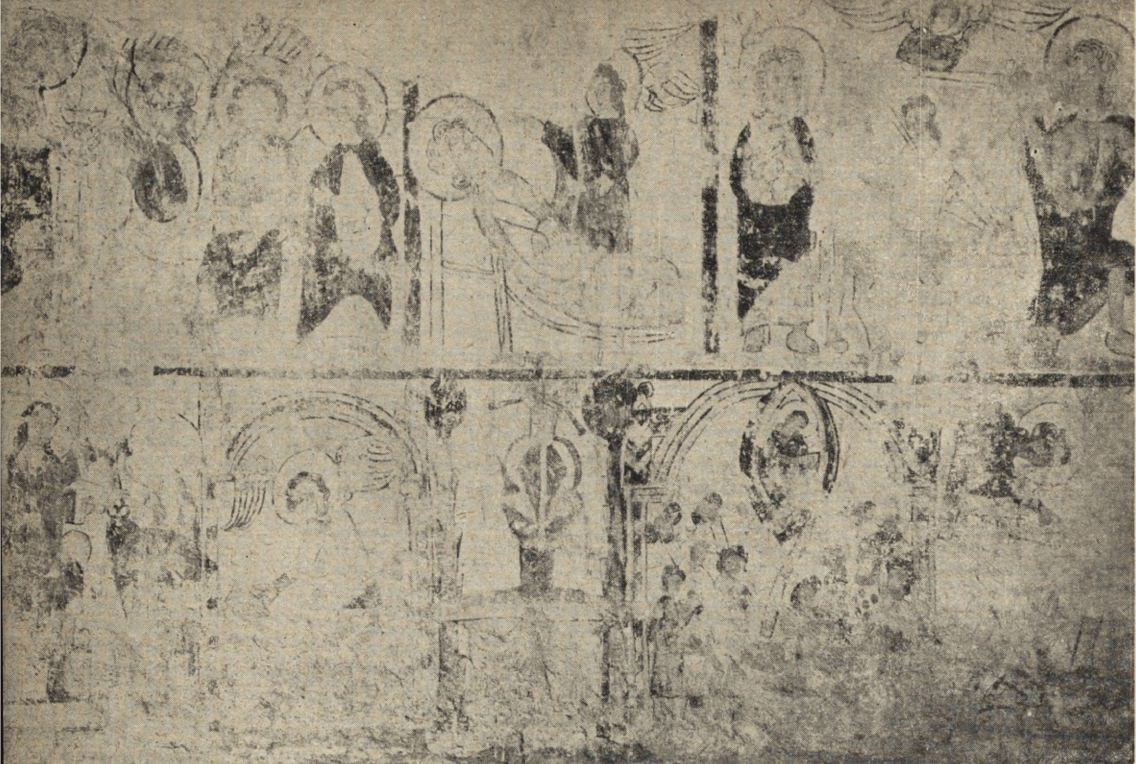
Ryc. 43. Czerwińsk — fragment odsłoniętej polichromii romańskiej po zdjęciu „Pietà“.

(prawdopodobnie na skutek powstawania pęcherzy powietrznych) wykonano w formie wstawek gipsowych tak, jak poprzednio. Wstawki te jednak musiały być pasowane już od zewnętrznej strony malowidła a nie wewnętrznej, jak przed wykonaniem narzutu gipsowego. Następnie malowidło poddając ciągłej dezynfekcji, pozostawiono aż do całkowitego wyschnięcia. W dalszej pracy wykonano kitowania i pobiałki w miejscach wykruszeń celem wyrównania powierzchni i przykrycia rażącej bieli gipsu. Punktowanie wykonano kropkami jedynie w miejscach wykruszeń, które powstały w toku naszej pracy. Przed montowaniem odwrotną stronę malowidła (gipsową kratownicę) zaparafinowano dla zabezpieczenia przed przenikaniem wilgoci z wnętrza muru. Również w tym celu przy montażu pozostawiono za malowidłem przestrzeń wolną z otworami wentylacyjnymi u dołu i u góry malowidła. Mocowanie płyty wykonano na śruby przy równoczesnym oparciu jej na podstawie z cegieł, wmurowanych w dolną krawędź otworu. Dla zaznaczenia, że malowidło zostało przeniesione z innego miejsca, płytę wysunięto ze ściany na odległość około 1,5 cm. Robotę zakończono uzupełnieniem gipsowego marginesu oraz otaczającej malowidło płaszczyny ściany. Całość wykonano pomyślnie tracąc jedynie drobne okruchy malowidła w partiach tła i marginesu, stanowiące zaledwie kilka procent całości. Również poważnym sukcesem tej pracy jest wydobycie prawie bez uszkodzeń romańskiego malowidła, które dopełniło tematycznie i kompozycyjnie całości ściany romańskiej (rys. 43).

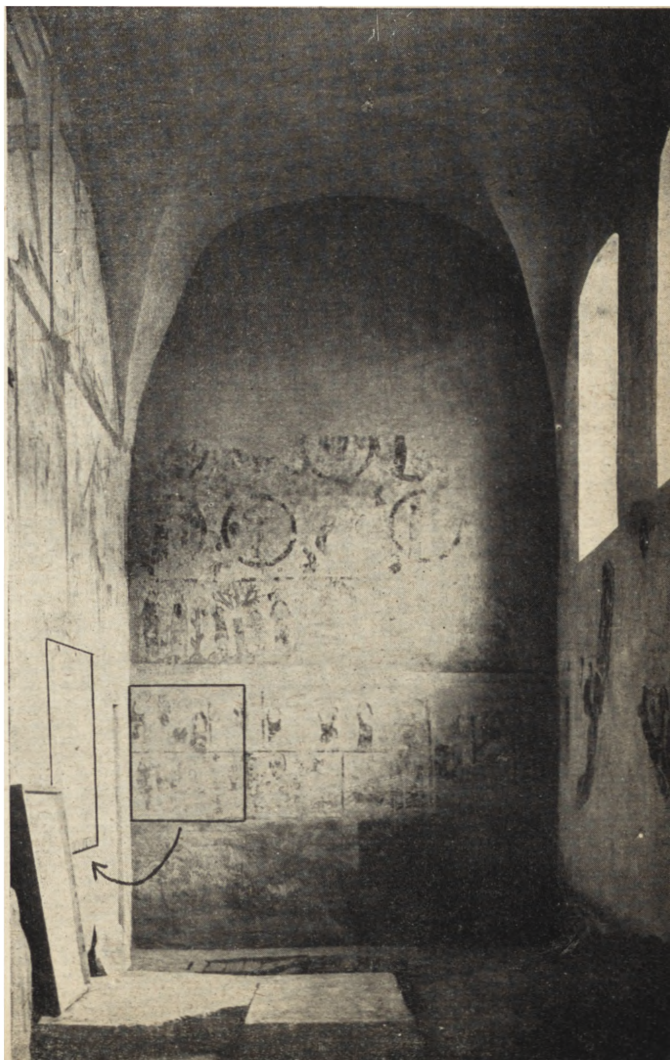
Ryc. 44. Czerwińsk — całość kaplicy romańskiej po przeniesieniu „Pietà“. Miejsca zaznaczone czarną linią oznaczają uprzednie i obecne umiejscowienie „Pietà“.

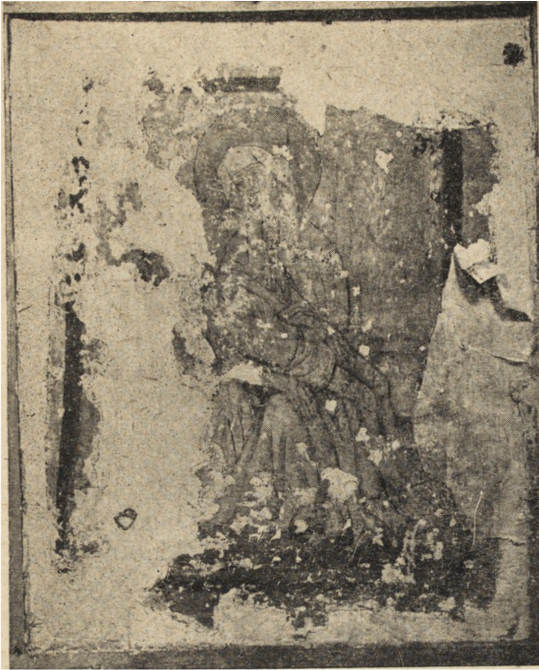
Ryc. 45. Czerwińsk — malowidła podczas zdejmowania zabezpieczenia.

ściwego narzutu. Nim jednak do tej czynności przystąpiliśmy należało zerwać naklejone warstwy płótna i makulatury, oczywiście wraz z malowidłem gotyckim. Nie nasunęło to wprawdzie większych trudności, jednak na skutek silnego powiązania z romańszczyzną kilku małych fragmentów malowidła nie udało się zdjąć za pierwszym razem. Dopiero ponowne zaklejenie i zerwanie umożliwiło wykonanie dostawek gipsowych, które następnie wpasowano w właściwe miejsca. Zdjęte malowidło z gipsowymi dostawkami ułożono następnie na negatywie (zaklejeniem do powierzchni negatywu) i wykonano gipsowy narzut z mosiężnym zbrojeniem wewnątrz i żebrowaniem wzmacniającym w formie kraty (ryc. 42). Po związaniu masy gipsowej obie płyty rozdzielono i przystąpiliśmy do oczyszczania strony licowej. Nieliczne miejsca, gdzie gips niedostatecznie związał się z malowidłem
