## Attyka Bonerów w Krakowie, Rynek Główny nr 9

Ochrona Zabytków 9/1-2 (32-33), 34-46

1956

## ATTYKA BONERÓW W KRAKOWIE, RYNEK GŁÓWNY NR 9

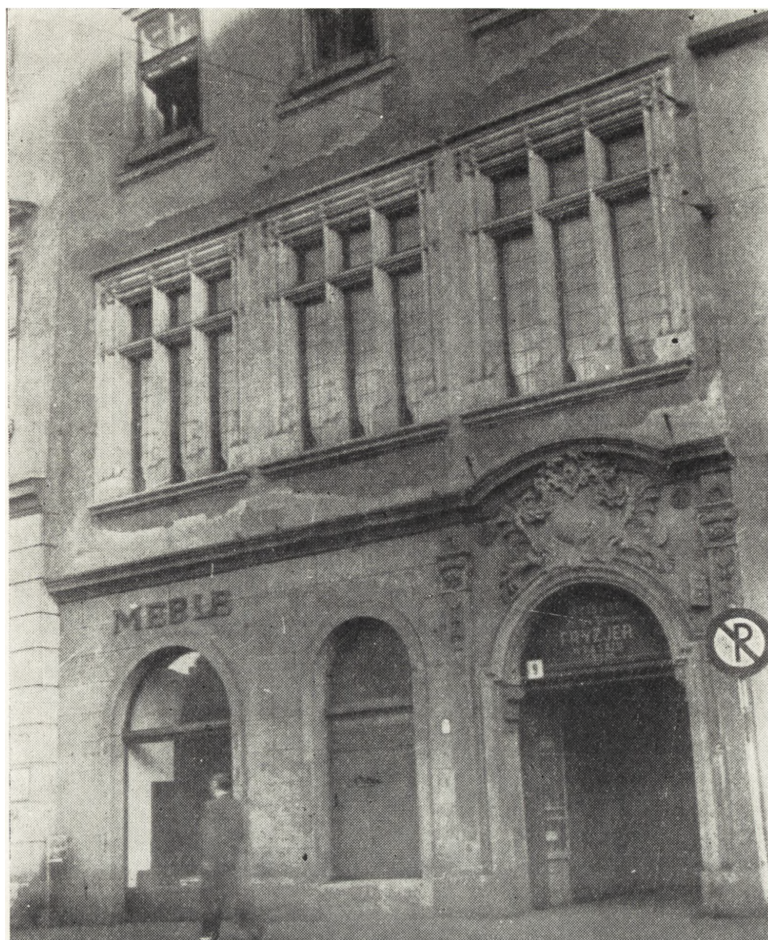
Ryc. 40. Kamienica Bonerów po przeprowadzonej restauracji okien I piętra w 1942 r.

Zamiar przywrócenia attyki na domu pod nr 9 w Rynku, z którego zdjęta została w r. 1822, stał się aktualny w czasie ostatniej wojny po nabyciu kamienicy przez Juliana Kudasiewicza. W ramach wykonanych przez niżej podpisanego projektów uporządkowania konserwatorskiego fasady domu i rekonstrukcji attyki<sup>1</sup> przeprowadzona została rekonstrukcja 3 wielkich okien późnogotyckich 1 piętra (ryc. 40), odsłoniętych we fragmentach w r. 1934<sup>2</sup> (ryc. 39).

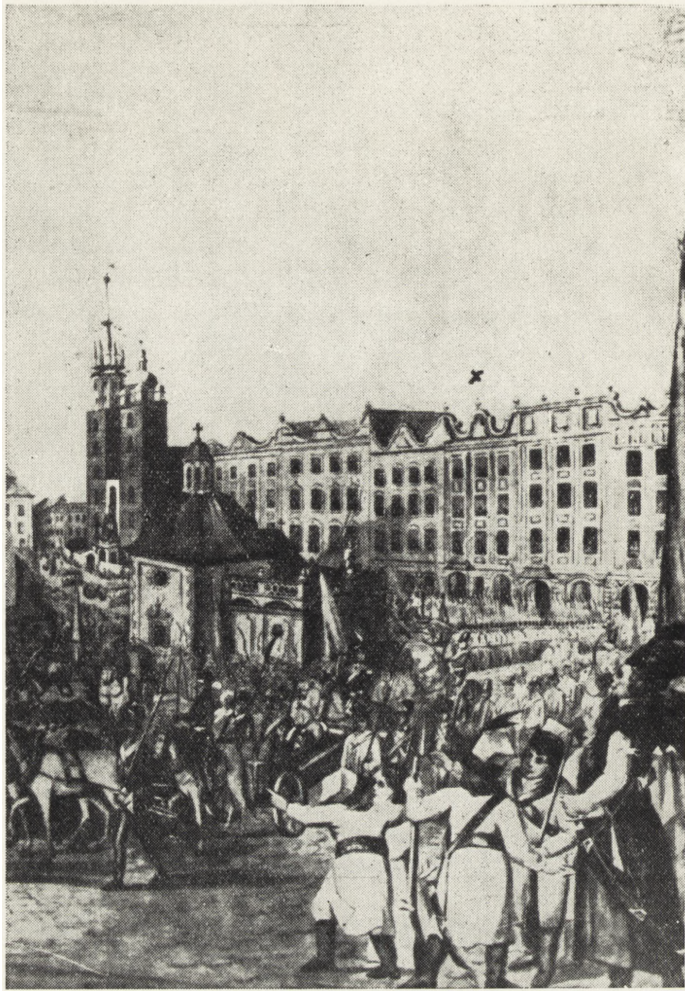
Ryc. 41. Rynek krakowski (x — kamienica Bonerów).  
Obraz M. Stachowicza z 1794 r.

Oprócz opisu elewacji z rewizji z XVIII w., który nie rekonstruuje nam wyglądu elewacji, zachował się widok fasady przedstawiony na obrazie M. Stachowicza „Powrót z Raławic w r. 1794”<sup>7</sup> (ryc. 41). Dom uwidoczony na tym obrazie jest trzypiętrowy, trójokienny z attyką. Attyka jest potraktowana wprawdzie schematycznie, niemniej widoczne są trzy szczyty attyki osadzone bezpośrednio na gzymsie bez poziomo idącego muru attykowego. W tym założeniu dachy pogrążone kryte były owymi szczytami, środkowym i półszczytami bocznymi. Jest to typ attyki szczytowej, do którego omówienia jeszcze powrócę.

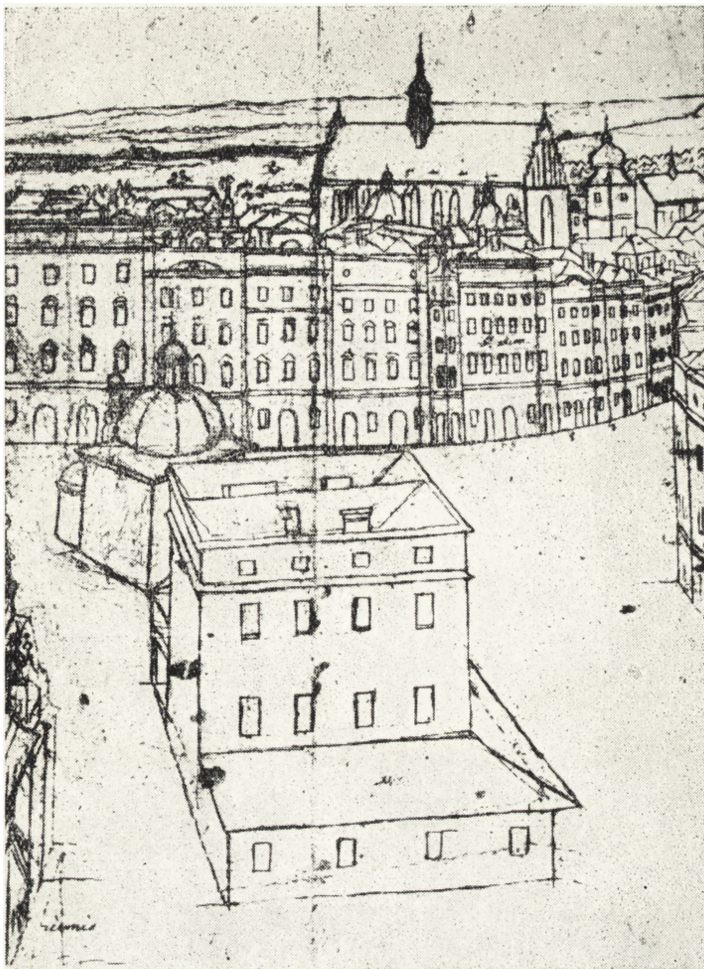
Ryc. 42. Rynek krakowski z przebudowaną kamienicą Bonerów (druga od lewej), wg rysunku Ł. Kozakiewicza (1821—24).

Rzeczywiście jak to nam pokazuje rysunek rynku Kozakiewicza (ryc. 42) fasada tego domu została już w r. 1822 przerobiona w charakterze klasycystycznym z prostą attyką (po zdjęciu renesansowej), za którą kryje się zmieniony dach rynnowy. Jak pokazuje nam dochowany z tego czasu projekt elewacji, dach miał ulec zmianie na kalenicowy<sup>8</sup>. Do przebudowy formy dachu w tym czasie nie doszło, jedynie do przebudowy attyki, dotrwałej bez zmian do dziś dnia.

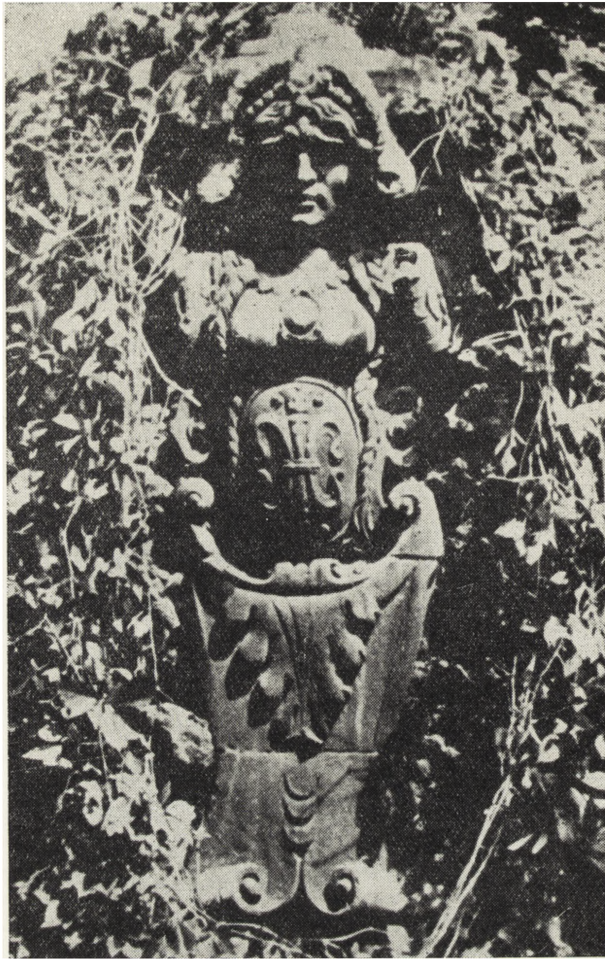
Ryc. 44. Herma żeńska z attyki kamienicy Bonerów.  
Fot. z 1942 r.

się z trzech herm, jednej żeńskiej (ryc. 44) i dwóch męskich (ryc. 45 i 46), o tej samej wysokości 2,60 m i szerokości największej 0,84 m, dwóch identycznych maszkaronów o wym.  $1,34 \times 1,02$  m (ryc. 47), czterech głów delfinów  $0,65 \times 0,43$  m (ryc. 48), oraz czterech ślimacznic każda  $0,85 \times 0,40$  m (ryc. 49).

Każda z herm składa się z pięciu części kamienia: głowy, torsu, (z dwóch części) ujętego zamiast rąk w zwoje (rollwerki) z herbem Bonarowa w formie kartusza i podstawy (z dwóch części) ozdobionej liśćmi akantu, przechodzącej dołem w zwoje (rollwerki). Głowa kobieca o surowym wyrazie twarzy ma upięte włosy nad czołem diademem z guzem, a w warkocze opadające ku dołowi wplecione są kokardy. Głowy męskie o silnym zarostie mają brody spięte guzami, jedna z nich nakryta czapą, druga ma włosy przechodzące w liście akantu. Głowy są nakryte kapitelem jońskim i niezawodnie dźwigały jakiś element dekoracyjny.

Rozważając sposób ich ustawienia zauważamy, że grubość kamienia rzeźb herm zwiększa się ku górze dochodząc w kapitelu do 0,34 m. Nieduża ich grubość w środkowej i dolnej partii wskazuje, że musiały być one w swoich dolnych częściach wmurowane.

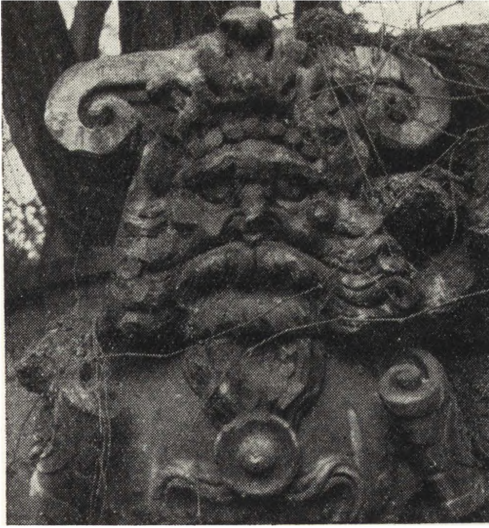
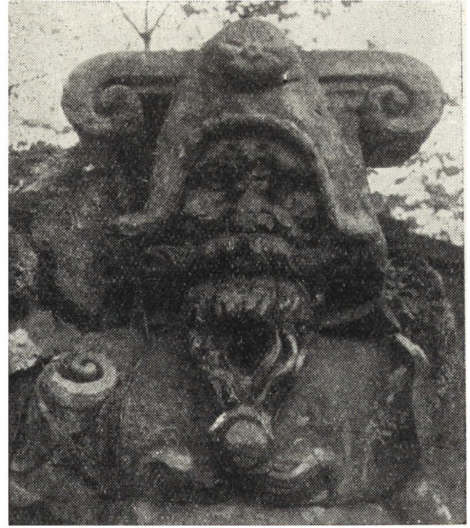
Ryc. 45 i 46. Głowy herm męskich z attyki kamienicy Bonerów. Fot. z 1942 r.

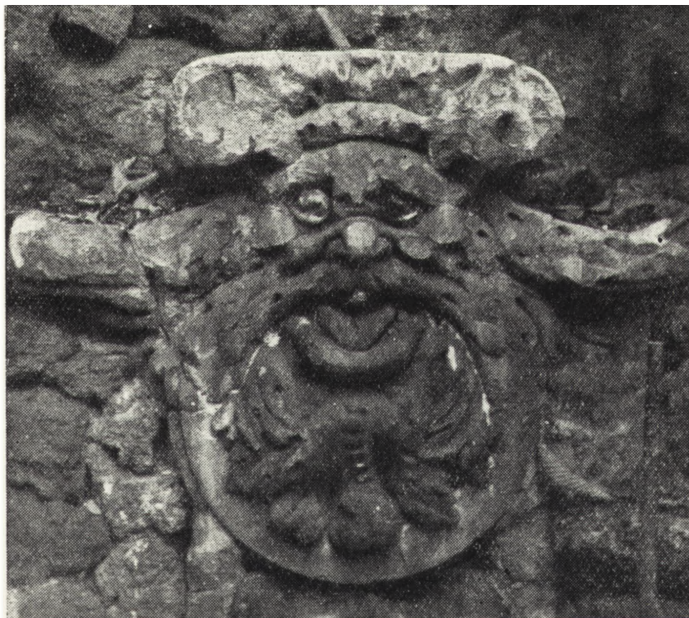
Ryc. 47. Maszkaron z attyki Bonerowskiej. Fot. z 1942 r.

Maszkarony mają twarze okolone liśćmi akantu i dźwigają podobnie jak hermy kapitele jońskie. Każdy z nich składa się z 3 części kamienia, dwie części górna i dolna stanowią obramienie uformowane w kształcie koła, które wypełnia część trzecia stanowiąca brodę maszkaronu.

Fakt, iż z maszkaronów wychodzą spływy, wyraźnie wskazuje, że stanowiły one koronującą partię attyki. Kierunek tych spływów podnoszący się w górę wskazuje nadto na umieszczenie ich w dolnej partii attyki. Identyczne zamknięcie głów herm i maszkaronów kapitelem wykazuje, że stanowiły one w kompozycji attyki szereg obok siebie ułożonych rytmicznie elementów tworzących pięcioosiową kompozycję. Tak delfiny jak i ślimacznice należą swoją formą — wskazuje na to identyczny profil wklęsły widoczny również w maszkaronach — do spływu attyki.

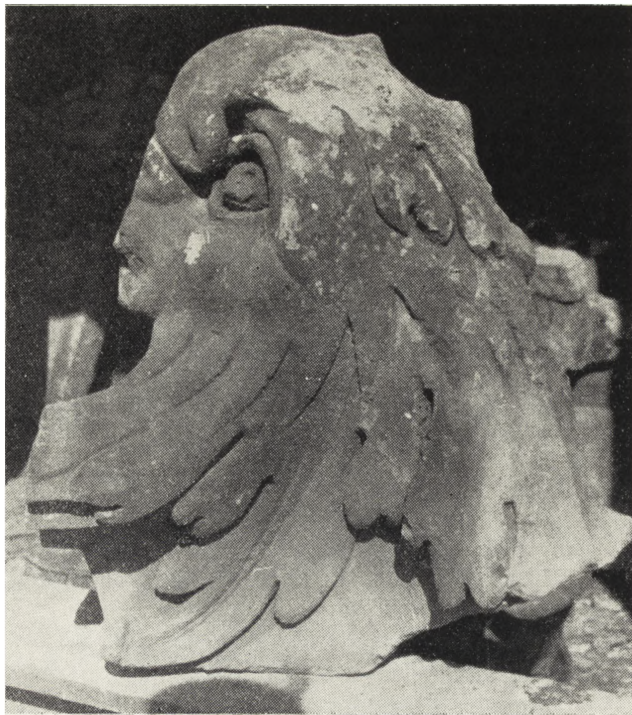
Ryc. 48. Głowa delfina z attyki Bonerowskiej.  
Fot. z 1942 r.

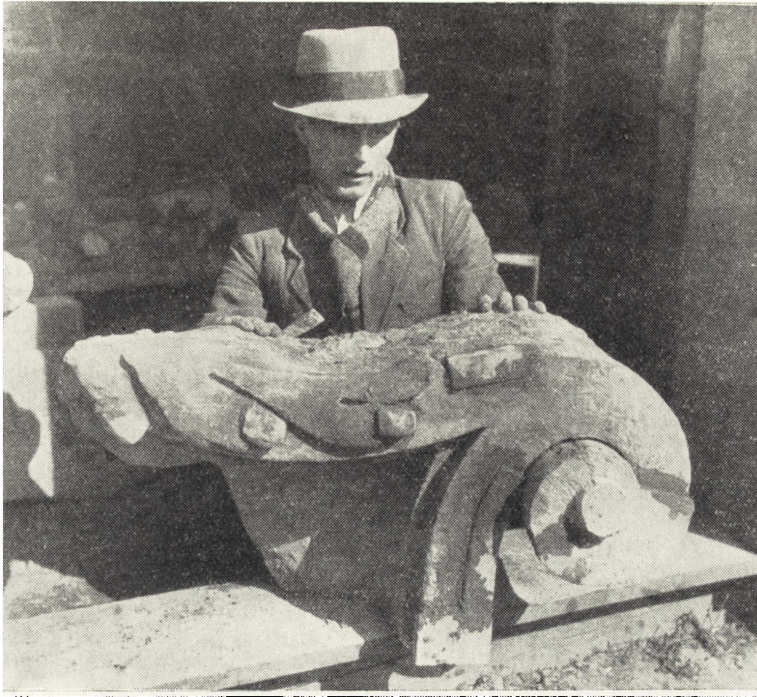
Ryc. 49. Ślimaczka należąca do spływu attyki Bonerowskiej.  
Fot. z 1942 r.
