1957

## ODNOWIENIE RYNKU W ZAMOŚCIU

### Organizacja prac konserwatorskich i odkrycia

HENRYK GAWARECKI i CZESŁAW GAWDZIK

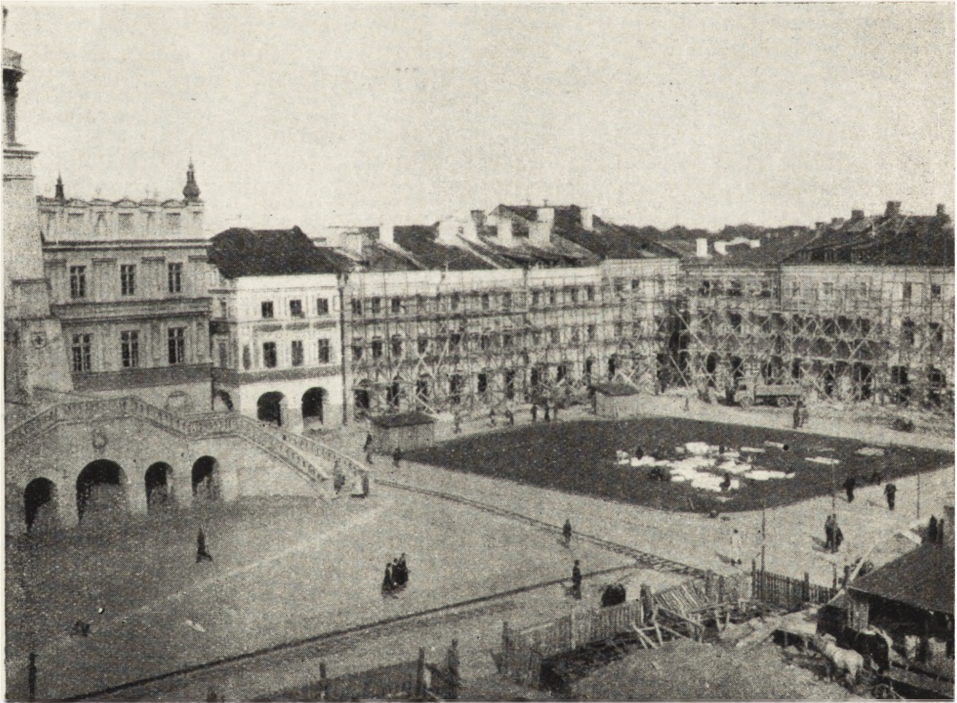
Ryc. 12. Zamość — rynek. Widok północnej i wschodniej pierzei.

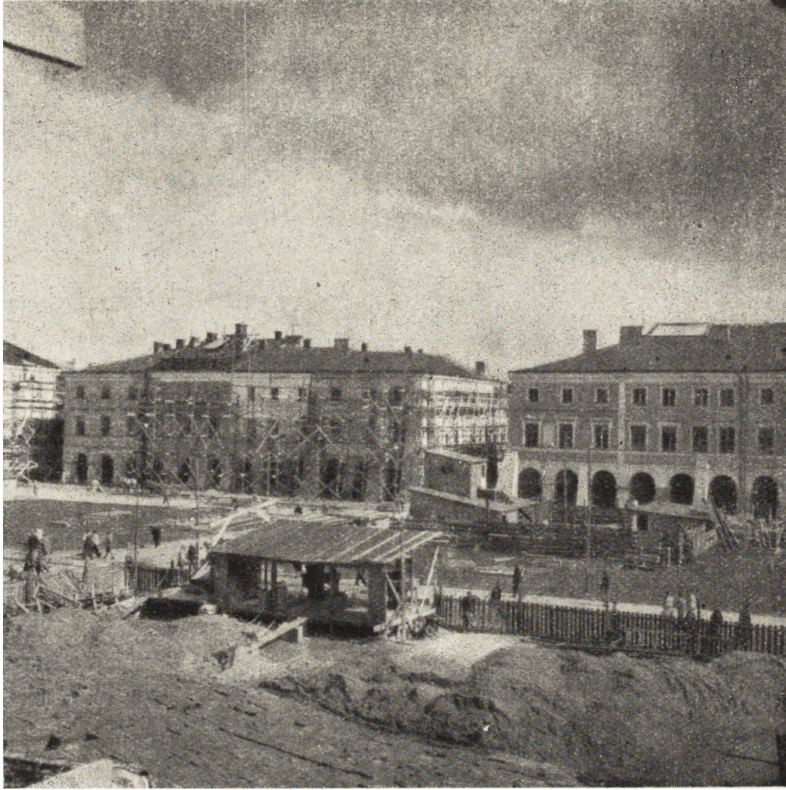
Ryc. 15. Część wschodniej pierzei rynku.

Wschodnia połać Rynku (pl. Mickiewicza, strona parzysta), najsilniej przebudowana przez Malletskiego i najbardziej ujednolicona w detalu architektonicznym, kryła w sobie dużo nieznanymi szczegółów. I tak okazało się, że budynki oznaczone numerami 4 i 6 zachowały — choć nieco uszkodzoną — kamieniarzkę: imposty filarów i obramienia okien pierwszego piętra. Nadto pod oknami drugiego piętra znaleziono poziome pasy skutych cegieł z dawnych renesansowych lub barokowych gzymsów.

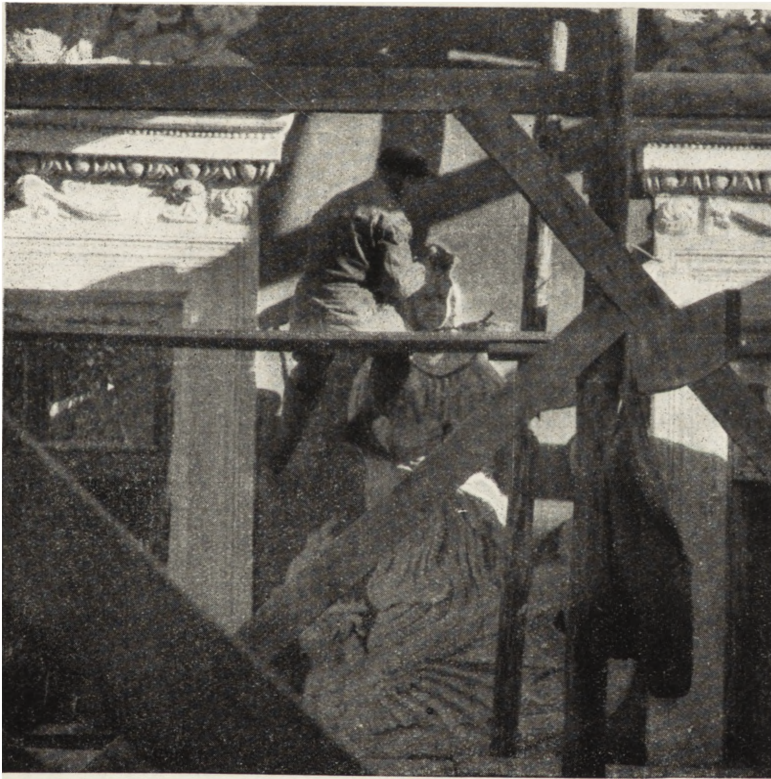
Ryc. 20. Kamienica „pod Madonną”, ul. Ormiańska 22 — prace konserwatorskie przy wystroju rzeźbiarskim.

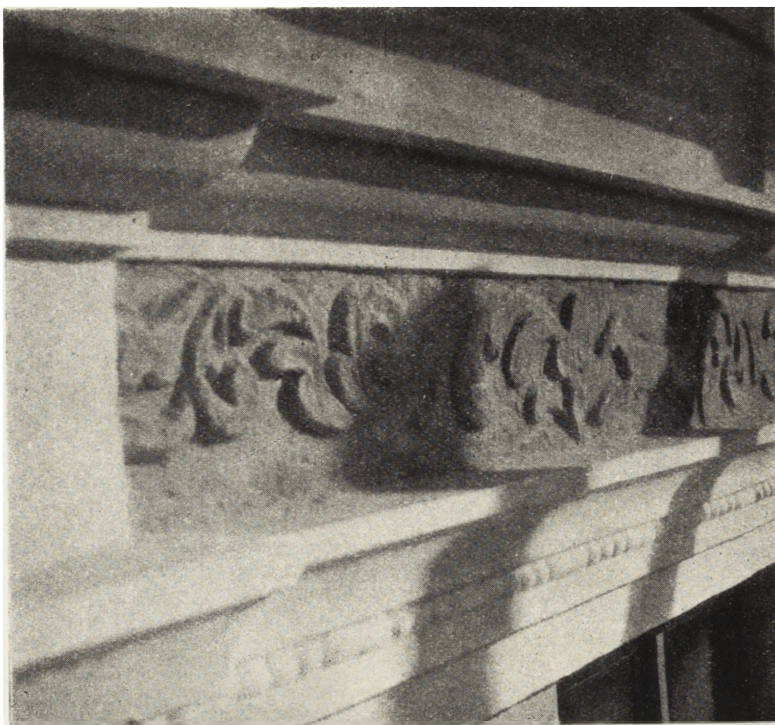
Ryc. 21. Kamienica, pl. Mickiewicza 16 — fragment fryzu nad II pię-  
trem.

Wielką niespodzianką w czasie trwania robót, było odsłonięcie spod omurowań renesansowego fryzu attykowego na wysokości drugiego piętra kamienicy pl. Mickiewicza 10. Fryz podzielony jest rytmicznie rozstawionymi parami pilastrów, między którymi znajdują się późniejsze otwory okienne. Bazy pilastrów spoczywają na skromnym gzymsie, pilastry nakryte są pełnym belkowaniem, w którego fryzie od-

naleziono zachowaną fragmentarycznie dekorację rzeźbiarską wykonaną w narzucie. Składa się na nią wić roślinna z figuralnymi przedstawieniami uciekającego jelonka i goniącego psa myśliwskiego w dwóch sąsiadujących polach fryzu; w trzecim z zachowanych pól obok form roślinnych występują maski ludzkie. Na dekorację pilastrów składały się hermy kobiece stojące na nakładających się na siebie cekinach. Z zachowanych fragmentarycznie form można było złożyć całość tego motywu dekoracyjnego i wobec tego zdecydowano się na powtórzenie go na obu elewacjach kamienicy. Fryz attykowy ujęty został w gzymsy poziome, których wykroje na szczęście zachowały się na znacznej przestrzeni.

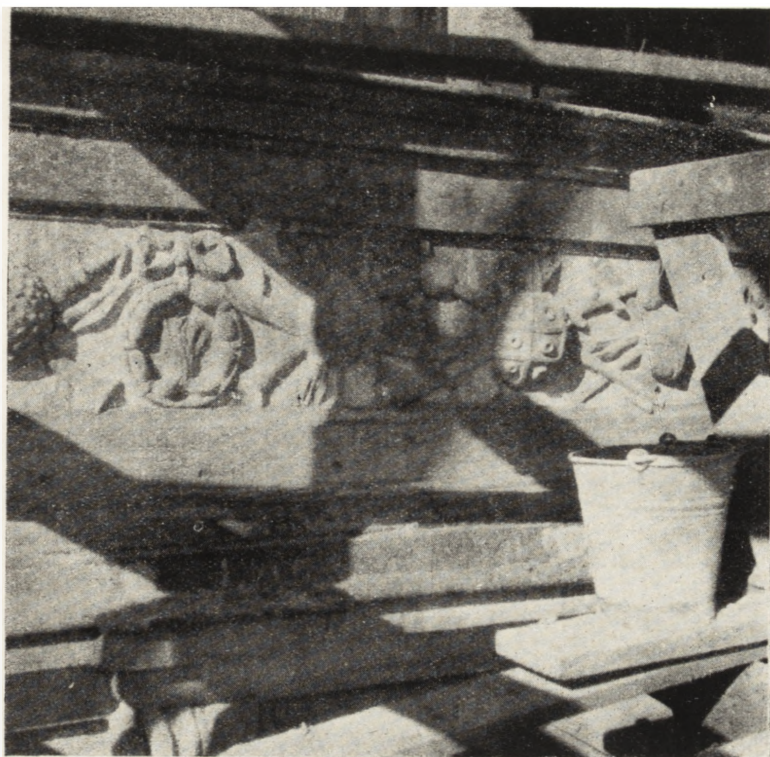
Ryc. 22. Kamienica, pl. Mickiewicza 5 — fragment fryzu nad arkadami parteru.

W połaci zachodniej Rynku, w czasie robót elewacyjnych na kamienicy Linka (pl. Mickiewicza 5) odsłonięto spod warstw farby autentyczną fakturę tej dekoracji rzeźbiarskiej (panoplie). Okazało się wówczas, że składa się ona z elementów o powierzchni barwionej w dwóch kolorach: niebiesko szarym i różowo-ceglastym. Barwy te w dużym stopniu wzbogaciły plastykę tej dekoracji.
