W sprawie attyki kamienicy Bonеровskiej w Krakowie

Ochrona Zabytków 10/4 (39), 271-278

W SPRAWIE ATTYKI KAMIENICY BONEROWSKIEJ W KRAKOWIE

ANDRZEJ FISCHINGER I JÓZEF LEPIARCZYK

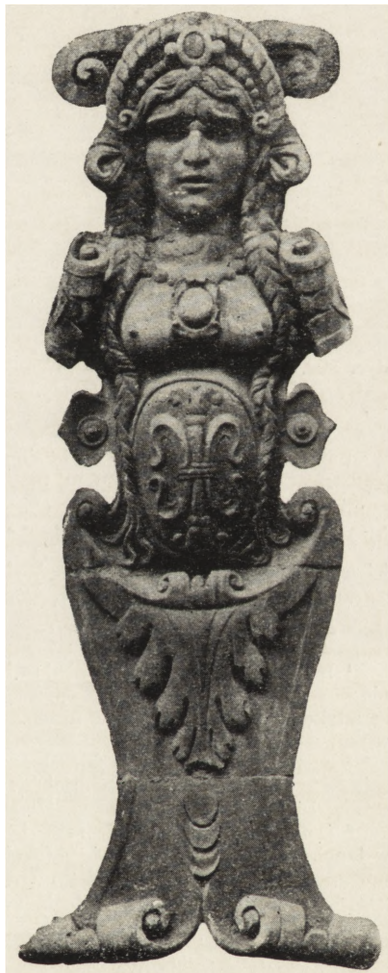
Ryc. 301. Kraków — herma żeńska z attyki domu Bonerów. Stan z 1912 r.

Zarówno hermy jak i maszkarony składają się z części, łączonych pierwotnie — jak się zdaje — za pomocą metalowych klamer. Takie „rozczłonkowanie” rzeźb a także sposób opracowania ich bocznych i tylnych stron wskazuje, iż przeznaczono je w całości do wmurowania w ścianę; wykonanie w kawkach ułatwiało przy tym osadzenie ich w murze attyki na znacznej wysokości.
