H. Gawarecki

Ochrona Zabytków 11/1-2 (40-41), 119-129

WOJEWÓDZTWO LUBELSKIE (1953—57)*

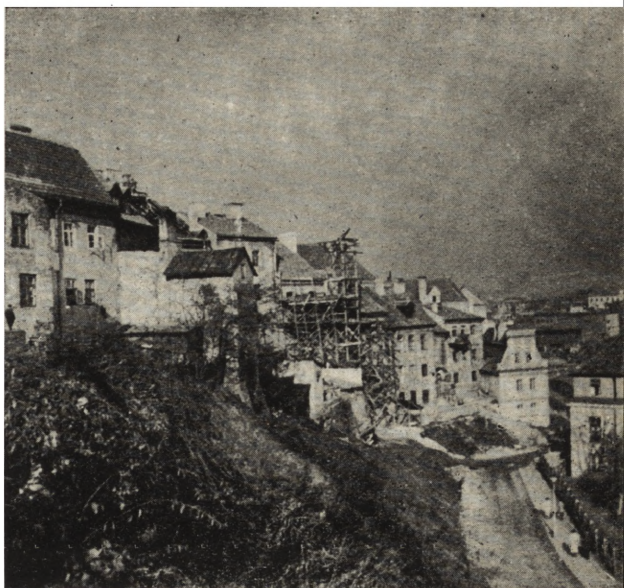
Ryc. 111. Lublin, ul. Podwale, 1957.

Budynki stojące na skarpie wzgórza staromiejskiego od ul. Podwale otrzymały nowe dachy, kryte czerwoną dachówką, przeprowadzono przy tym regulację gabarytów, usuwając prowizoryczne przybudówki (ryc. 111).

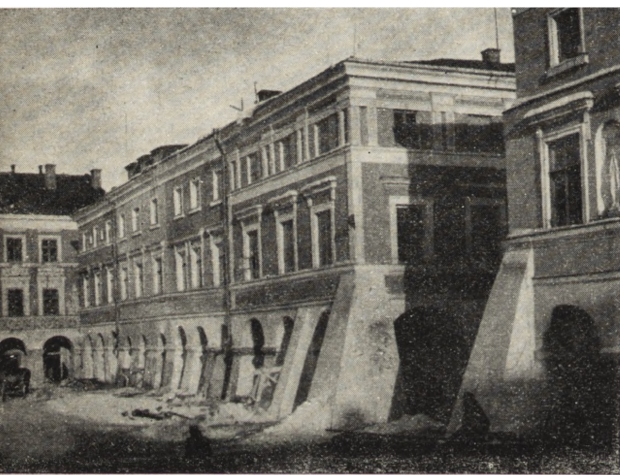
Ryc. 114—115. Zamość — kamienice w rynku i dekoracja kamienicy, Rynek 10, 1957.

Zamość. W latach 1956—57 prowadzone były w Rynku Wielkim roboty renowacyjne² (ryc. 114 i 115). Przeciągnęły się one znacznie ponad pierwotnie określone terminy ze względu na nicodpowiednie wykonawstwo, nieprzygotowane do zleconego zakresu prac. Braki te wystąpiły szczególnie w robotach elewacyjnych. Niestaranne oblachowanie okapów i gzymsów spowodowało powstanie przykrych zacieków, a niewłaściwej jakości barwniki użyte do fasad uniemożliwiły uzyskanie założonej dla elewacji kamienic Rynku gamy kolorystycznej. Jako sprawa otwarta pozostawiona została konserwacja dekoracyjnych elementów kamiennych — obramień okiennych i portali; jedynie w kilku wypadkach znaczniejszych ubytków w niezdobionych częściach zdecydowano się na flekowania identycznym kamieniem.

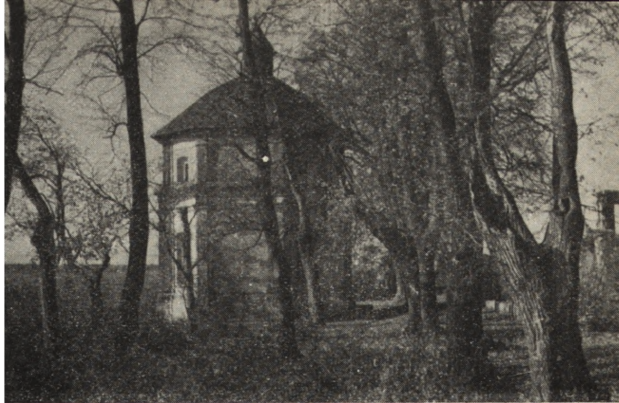
Ryc. 116 Zawiepryce, pow. Lubartów — kaplica zamkowa, 1957.

W zespole zamkowym w Zawieprzycach (pow. Lubartów) zawdzięczającemu swą świetność Atanazemu Miączyńskiemu, towarzyszowi wypraw wojennych Jana Sobieskiego, zachowało się do dziś kilka budynków zabytkowych. W 1954 roku zabezpieczono stary murowany spichrz oraz kaplicę zamkową przez pobicie dachów gontem (ryc. 116). W 1956 r. zabezpieczono zdewastowaną oranżerię, przez wymianę i uzupełnienie więzby dachowej i pokrycia. Mury bramy wjazdowej wyremontowano (ryc. 122), wypełniając ubytki i części wylasowane. Nadto odgruzowano mury fundamentowe dawnego zamku (arch. Tylman z Gameren) dla ich zinwentaryzowania.

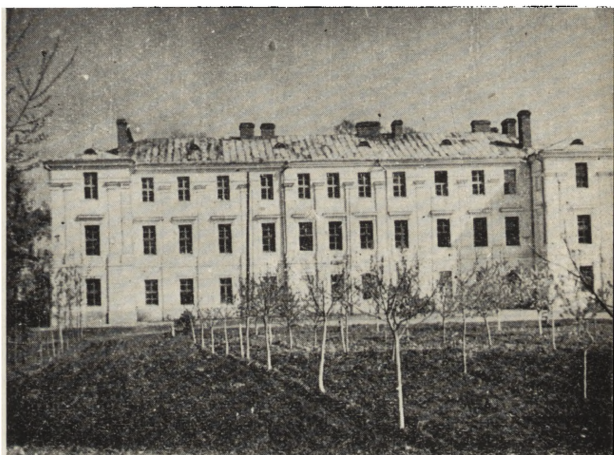
Ryc. 117. Opole Lubelskie — elewacja pd. pałacu Lubomirskich, 1955.

stylowych. W latach 1955—56 budynek został otynkowany, przy tym wydobyto zachowane jeszcze podziały architektoniczne i dekorację. W elewację boczną (zachodnią) wmurowano marmurową tablicę, upamiętniającą przebudowę (ryc. 117).

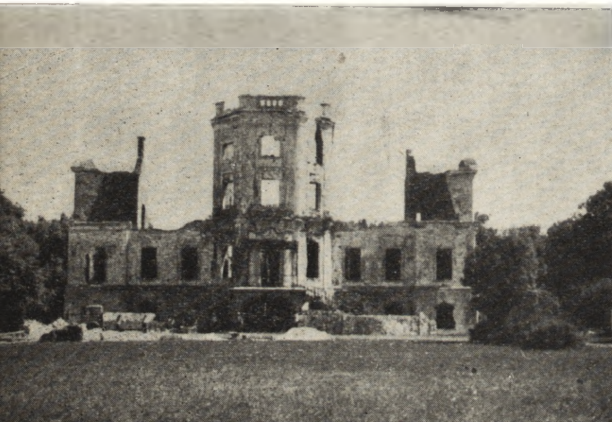
Ryc. 120. Łabunie, pow. Zamość — elewacja frontowa pałacu, 1957.

Pałac **Zamojskich** w **Łabuniach** (pow. Zamość) wystawiony w latach 1740—60 spalony został przez hitlerowców w 1944 r. W 1957 r. przystąpiono do odbudowy w stanie surowym; uzupełniono już częściowo mury i wykonano stropy (ryc. 120).

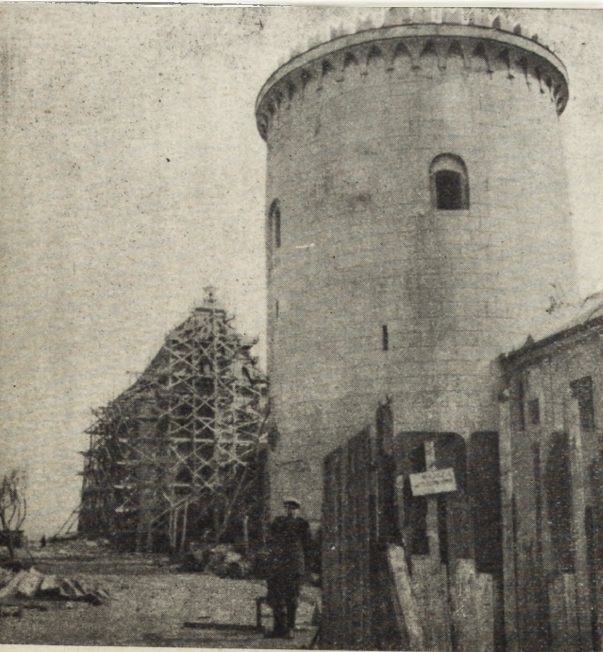
Ryc. 121. Lublin — zamek. Donżon i kaplica, 1957.

Kaplica zamkowa w Lublinie. Prace zabezpieczające podjęto już w 1954 r. wymieniając zniszczone pokrycie blaszane na dachówkę holenderkę. Następnie przystąpiono do odbijania tynków ze ścian prezbiterium oraz nawy dla zorientowania się w stanie zachowania ceglanych gotyckich murów i podjęcia decyzji o możliwości pokazania pierwotnej faktury lica zewnętrznego kaplicy. Odbicie tynków ujawniło wiele nieznanych dotychczas szczegółów etapów budowy i zmian jakie przechodziła kaplica. W świetle dotychczas przeprowadzonych prac pierwotna murowana budowla miała od razu obecne rozmiary rzutu poziomego, była jednak jednokondygnacyjna i niższa. Ponieważ prezbiterium kaplicy znajdowało się na zewnątrz murów obronnych, inkastelowano je przez wystawienie obronnego krenelażu i włączenie we wspólny ciąg z gankami obiegającymi mury. Zasadnicze przekształcenie budowli nastąpiło zapewne już w końcu XIV wieku. Wówczas to podwyższono dookoła mury nawy i prezbiterium, podzielono budowlę na dwie kondygnacje i nakryto sklepieniem; w nawie zastosowano sklepienie palmowe wsparte na jednym na środku ustawionym słupie. Dalsze zmiany miały miejsce przed 1418 r., tj. przed pokryciem wnętrza kaplicy polichromią. Zmniejszono wówczas wysokość okien prezbiterium i częściowo nawy przez podmurowanie parapetów, przesunięto portal w nawie itd. Historia przemian formy zewnętrznej kaplicy w epoce gotyku a następnie w okresie renesansu doskonale widoczna jest obecnie i coraz to nowe szczegóły ukazują się w czasie prowadzonych prac. Do poważniejszych zabiegów przeprowadzonych w 1957 r. należały roboty konstrukcyjne wzmacniające pękające ściany, a szczególnie zniszczoną i spękaną ścianę północną. Zgodnie z projektem, prezbiterium ujęte zostało na dwóch poziomach wielobocznymi ściągami wiążącymi jego ściany ze ścianą tęczową nawy. W nawie zaś powiązano ścianę południową i północną ściągami — trzema na wysokości poddasza, oraz czterema w podłodze kaplicy. Odbudowanie skarpy (z żelbetowym trzpieniem wewnątrz) przy północnej ścianie nawy, zagwarantowało całkowitą jej statyczność. Przystąpiono również do wymiany zniszczonych partii gotyckiego lica murów; w prezbiterium prace te znajdują się na ukończeniu, w nawie objęły części murów przyziemia. Podobnie wyremontowano ściany dolnej kaplicy i krypty, uzupełniając wątek kamiennych i ceglanych murów³, w parterze odsłonięto przy tym

część gotyckiego obramienia kamiennego otworu okiennego. Roboty są w toku i istnieje jeszcze szereg wątpliwości co do ostatecznego wyglądu kaplicy (ryc. 121).

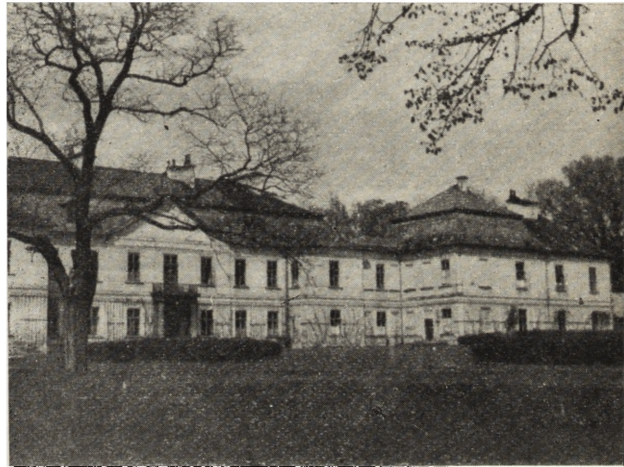
Ryc. 123. Klemensów, pow. Zamość — elewacja frontowa pałacu, 1955.

W pałacu w **Klemensowie** (pow. Zamość), budowanym około 1750 r. przez **Columbaniego** dla **Zamojskich**, przeprowadzono w latach 1956—57 częściowy remont dachów gontowych (ryc. 123).

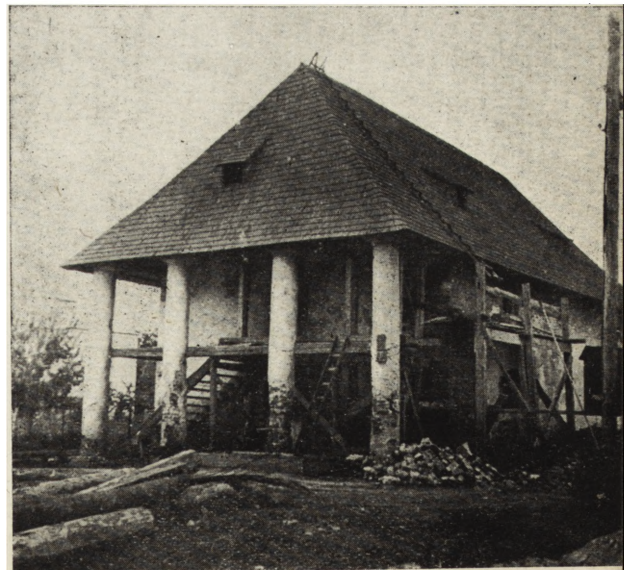
Ryc. 124. Krasnystaw — spichlerz przy ul. Nocznickiego, 1957.

W Krasnymstawie na obszarze tzw. Starostwa znajduje się murowany spichrz z kolumnowym portykiem zapewne z początku XIX w. używany ostatnio na magazyn służby drogowej. Nieremontowany od dłuższego czasu wymagał poważnego wzmocnienia murów, wymiany więźby dachowej i pokrycia gontem. Prace przeprowadzone w latach 1956—57 objęły również częściową adaptację spichrza na cele administracji (ryc. 124).

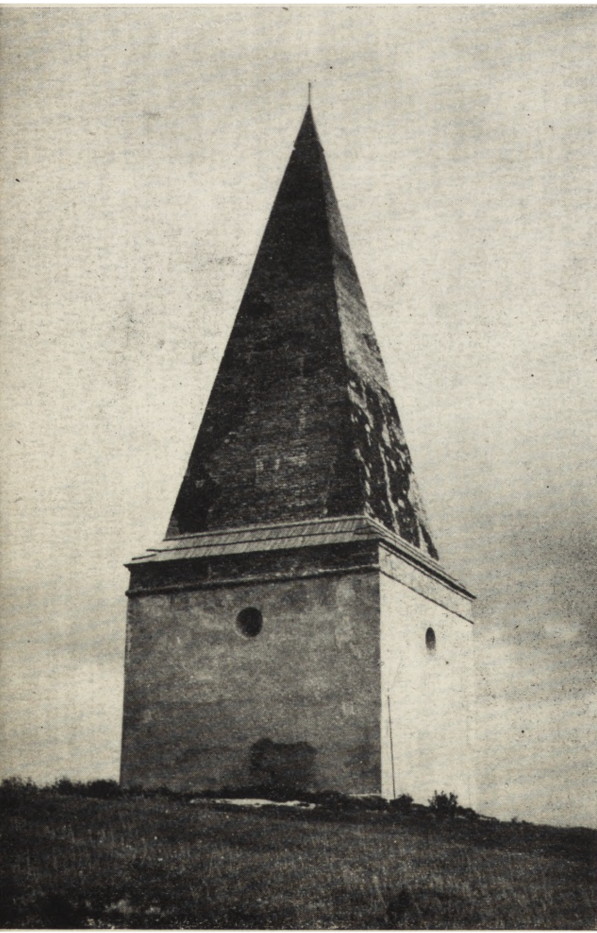
Ryc. 125—126. Krynica, pow. Krasnystaw—wieża „Grodzisko”. Stan z r. 1955 i 1957.

We wsi Krynica (pow. Krasnostaw) znajduje się murowana budowla z XVII wieku, w kształcie graniastosłupa zakończonych piramidalnie, nazywana od dawna „grobiskiem” (ryc. 125 i 126). Wg tradycji miał to być grobowiec jednego z Orzechowskich, arianina, który tu został się pogrzebać, na terenie swoich dóbr, na wzgórzu wspaniale dominującym nad całą okolicą. Grobowiec poważnie uszkodzony w czasie ostrzeliwania artyleryjskiego ostatniej wojny został w 1956 r. odbudowany, zrekonstruowano również pierwotne zwieńczenie.

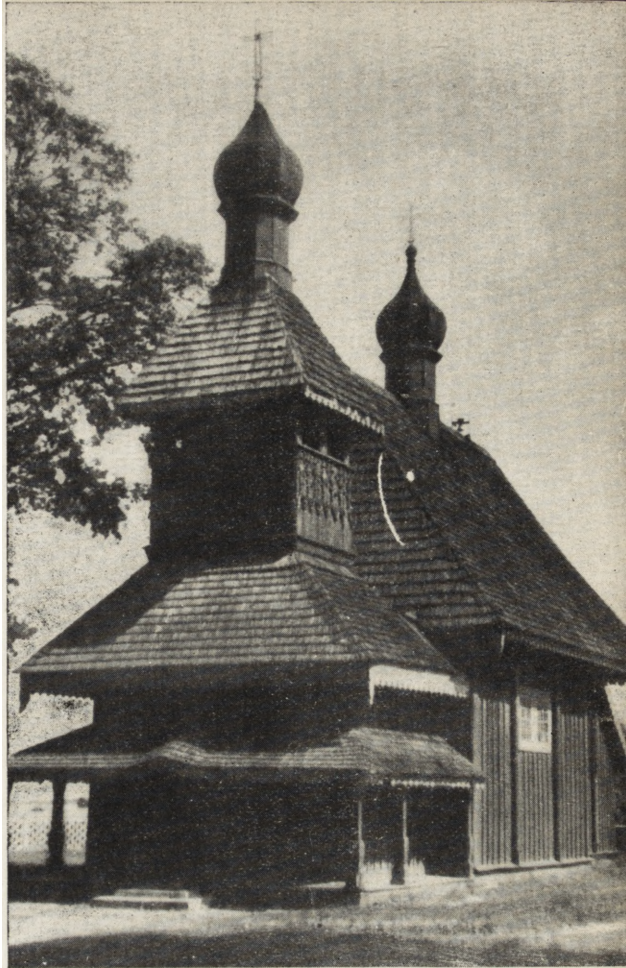
Ryc. 127. Ortel Królewski, pow. Biała Podlaska — kościół drewniany, 1950

Odnaczający się dość oryginalną bryłą drewniany kościół parafialny w Ortelu Królewskim (pow. Biała Podlaska) zabezpieczono w 1955 r. przez wymianę pokrycia wysokich dachów gontowych (ryc. 127).

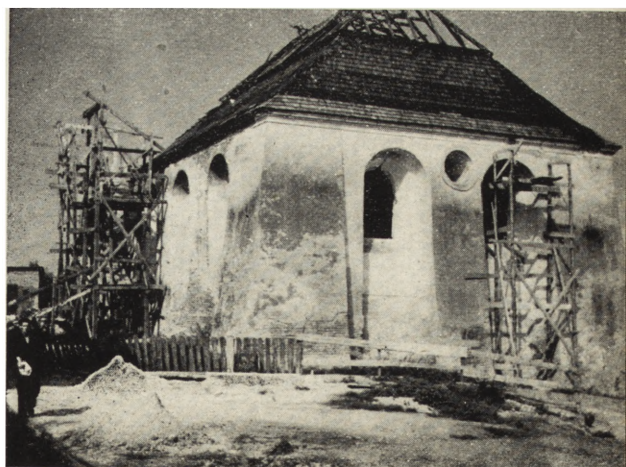
Ryc. 128. Łęczna, pow. Lublin — boźnica, 1957.

Renesansowa boźnica w Łęcznej (pow. Lublin) została częściowo zabezpieczona w latach 1953—54. Do właściwej odbudowy przystąpiono w 1957 roku. Obiekt przeznaczony został na cele kulturalne miasta i dla pełniejszego wykorzystania

sali bożniczej dobudowano od zachodu aneks, w miejscu gdzie przedtem znajdowały się babińce. Bożnica w Łęcznej jedyna na terenie Lubelszczyzny posiada murowaną bimę z oryginalną renesansową dekoracją. Obiekt nakryty łamanym dachem gontowym, odbudowano już w stanie surowym (ryc. 128).

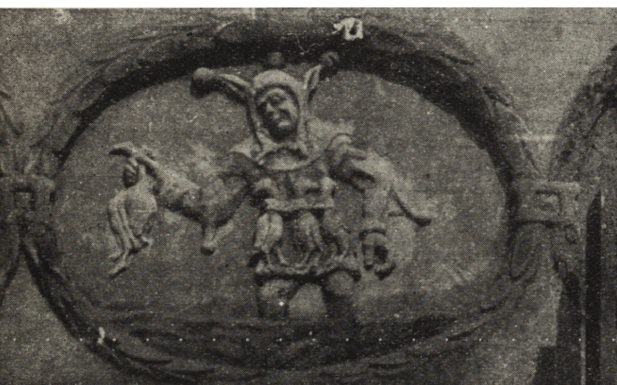
Ryc. 129—130. Lublin d. klasztor misjonarzy. Fragment fryzu z medalionami na elewacji pd. przed i w czasie konserwacji.

należący na początku XVII w. do arińskiej rodziny Lubienieckich, w najstarszej swej części posiada fryz złożony z medalionów z wyobrażeniami postaci legendarnych historii Polski. Dekoracja wykonana w zwykłym narzucie wapiennym, zwiotczałym i lasującym się, poddana została w 1955 r. zabiegom konserwatorskim polegającym na utrwaleniu oraz uzupełnieniu i rekonstrukcji wg zachowanych przekazów ikonograficznych (ryc. 129 i 130).

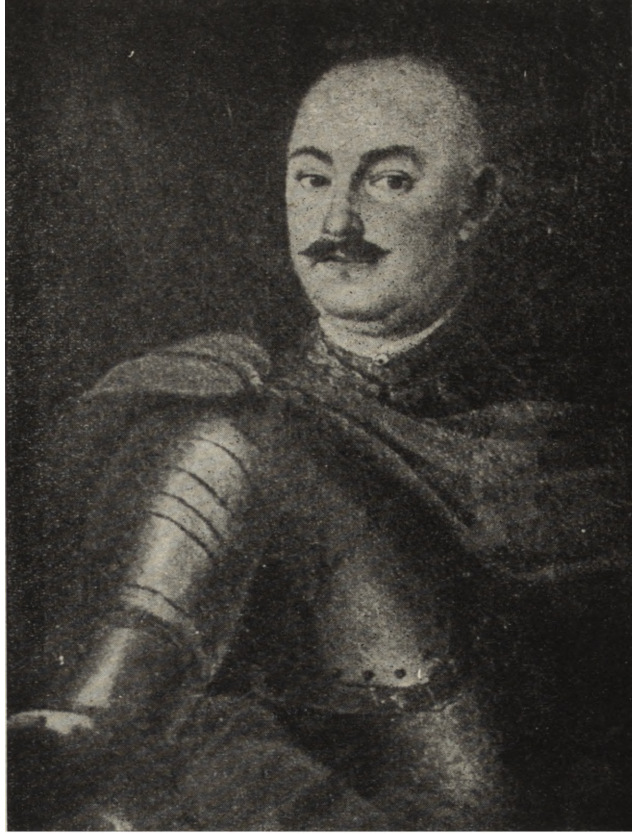
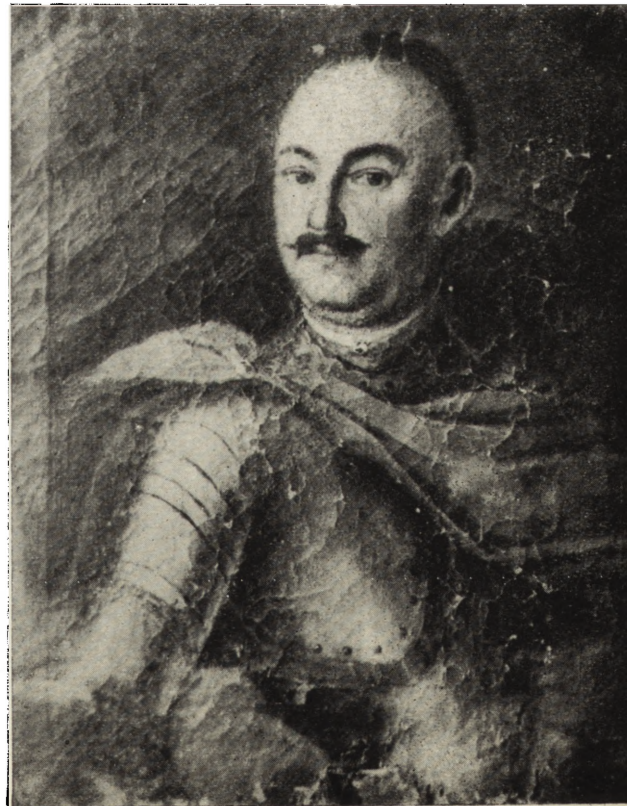
Ryc. 132—133. Kijany, pow. Lubartów — portret W. Trębińskiego z kościoła parafialnego przed i po konserwacji.

Portret biskupa Józefa Eustachego Szembeka, z kościoła św. Ducha w Lublinie z pocz. XVIII w. był bardzo zniszczony. Płótno wykazywało znaczne ubytki farby i zaprawy, oraz zbrudzenie całej powierzchni. W 1955 r. po zdublowaniu obrazu usunięto brud, uzupełniono płótno i zaprawę, a po zapunktowaniu powleczono werniksem mastyksowym. Po konserwacji obraz zyskał wiele na czytelności, która podkreśliła realistyczne wartości portretu biskupa. Poddano również konserwacji portret Waleriana Trębińskiego (ryc. 132 i 133) pochodzący z kościoła parafialnego w Kijanach (pow. lubartowski).

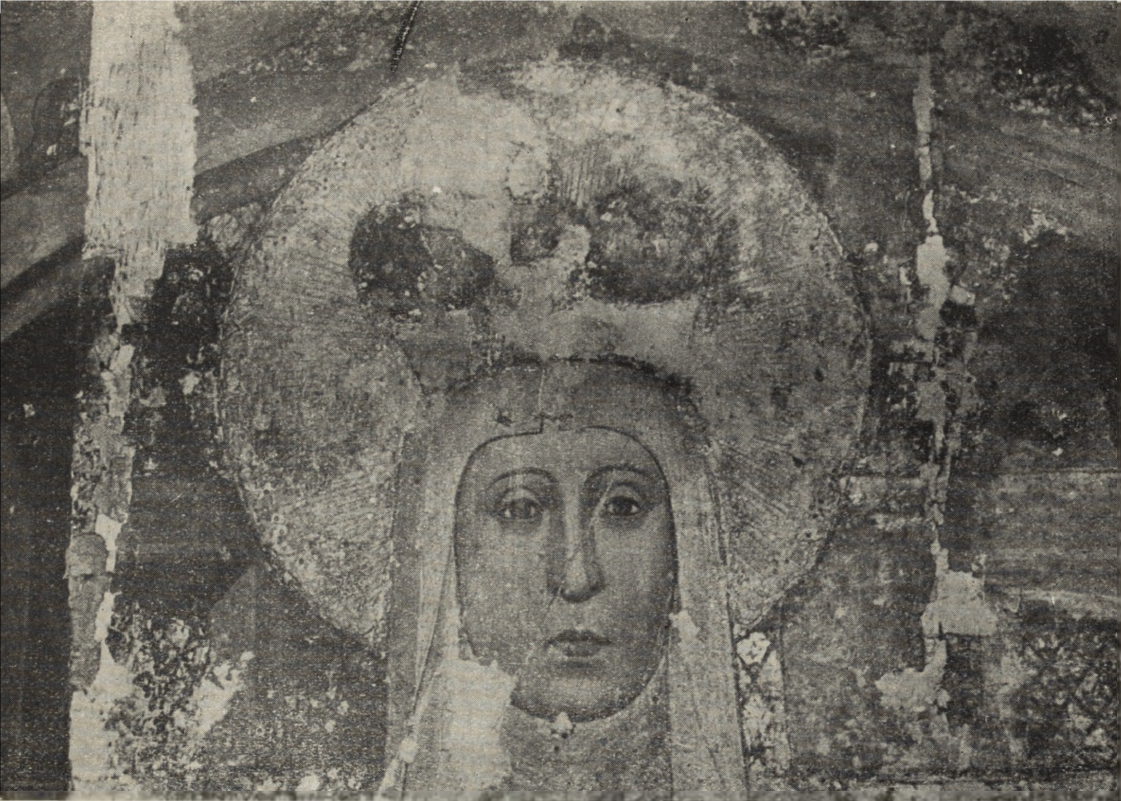
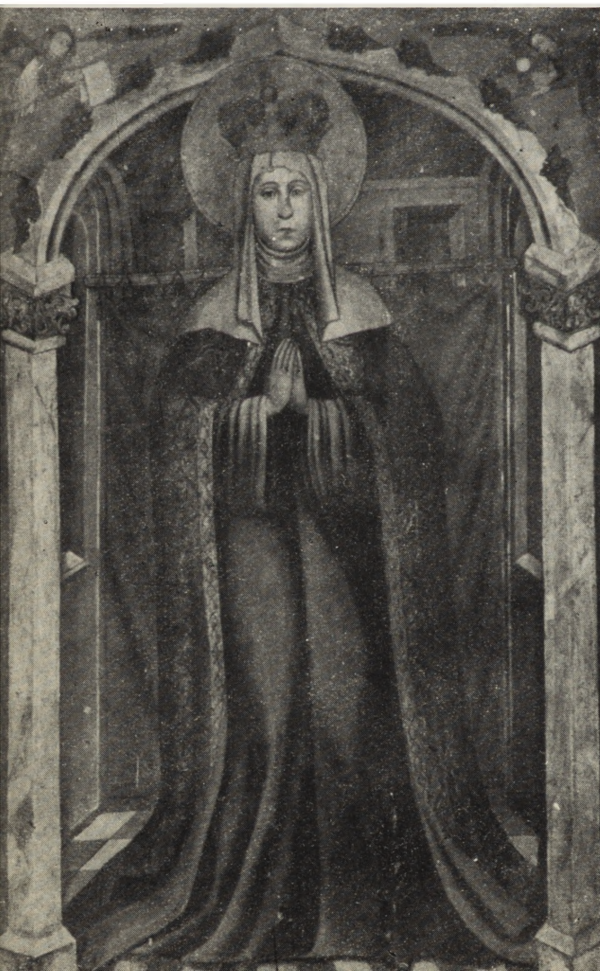
Ryc. 134—135. Lublin — kościół NMP Zwycięskiej. Obraz św. Brygidy przed konserwacją (na lewo) i po zdjęciu dwóch warstw przemalowań (u góry).

Jeśli chodzi o konserwację zabytków malarstwa sztalugowego, to do ciekawszych obiektów należały następujące: Obraz św. Brygidy z kościoła po-brygidkowskiego w Lublinie (ryc. 134 i 135). Pomimo kilkakrotnych szpeczących go przemalowań, budził od dawna zainteresowanie dzięki oryginalnej kompozycji. Częściowe usunięcie w 1957 r. późniejszych warstw farby ujawniło subtelny rysunek i świeży koloryt postaci Świętej. Obraz malowany temperą na podkładzie kredowym, należało by datować na połowę XV wieku i widzieć w nim import z terenów północnej Europy.
