Województwo koszalińskie (1953-1957)

Ochrona Zabytków 11/1-2 (40-41), 137-142

WOJEWÓDZTWO KOSZALIŃSKIE (1953—1957)*

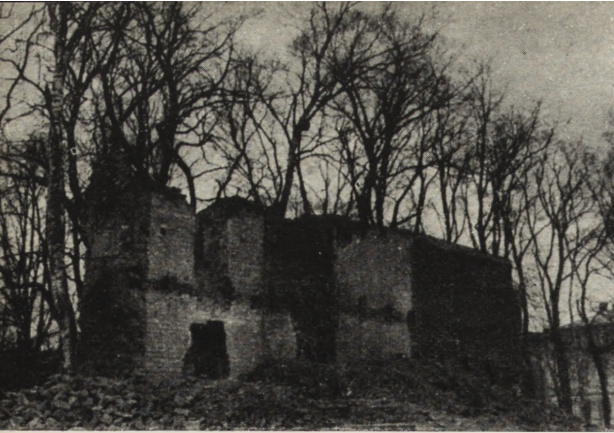
Ryc. 157. Koszalin — fragment murów miejskich, 1957.

W Słupsku i Białogardzie dokonano niewielkich uzupełnień i wylicowań fragmentów murów miejskich (XIV w.). Znaczne pozostałości średnio-wiecznych XIV w. murów miejskich w Koszalinie (ryc. 157), do niedawna będące w poważnym niebezpieczeństwie wskutek zakusów wyjątkowo aktywnych przedsiębiorstw rozbiórkowych, w dalszym ciągu czekają na konserwację. Zadanie to powinno być potraktowane ze szczególną troską.

Całkowita konserwacja murów a może nawet i częściowa ich rekonstrukcja musi być tutaj bezwzględnie poprzedzona wnikliwą dokumentacją naukową.

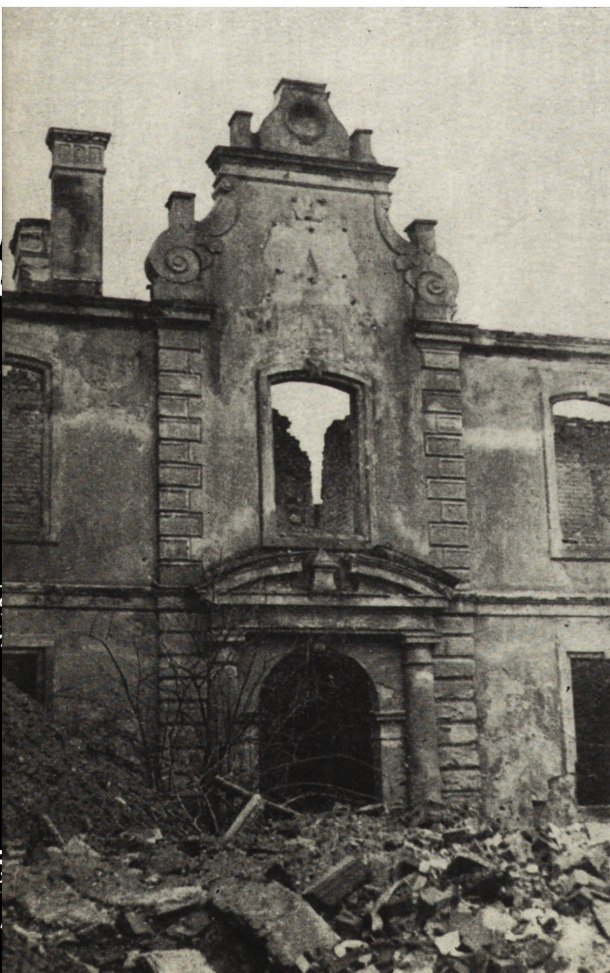
Ryc. 158. Tuczo — zamek, 1957.

Tuczno (pow. Wałcz) — zamek z XVI i XIX w. (ryc. 158). W r. 1956 obiekt odgruzowano oraz przygotowano deskowe więzary poddaszne celem prowizorycznego zabezpieczenia murów. Prace przerwano z braku funduszy konserwatorskich. Słabe zainteresowanie władz miejscowych losem obiektu bynajmniej nie przyczynia się do ratowania znacznej wartości i kulturalnej i ekonomicznej, jaką zamek ten przedstawia.

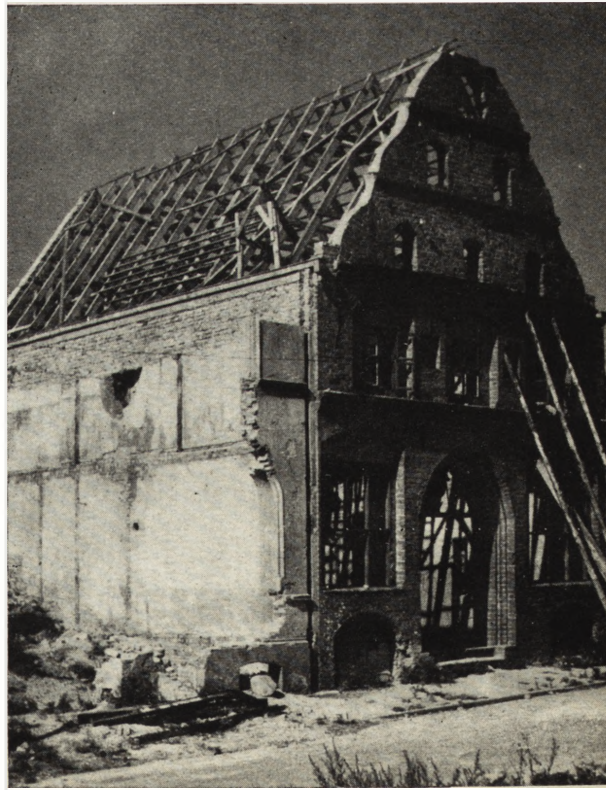
Ryc. 160. Kołobrzeg — dom Schliffenów, 1956.

Kołobrzeg — Dom Schliffenów (XVI-wieczna kamienica szczytowa). W r. 1954 przeprowadzono odgruzowanie, oczyszczono koronę murów, w r. 1956 ustawiono drewnianą więźbę pod pokrycie ceramiczne (ryc. 160). Trudny w sensie organizacyjnym dla Woj. Urzędu Konserwatorskiego w Koszalinie rok 1957 nie sprzyjał zakończeniu odbudowy tej kamienicy. Oddanie jej do użytku musi być odłożone na najbliższe lata.
