Konserwacja "Komory klejnotowej" Arcybractwa Miłosierdzia w Krakowie

Ochrona Zabytków 11/1-2 (40-41), 142-144

1958

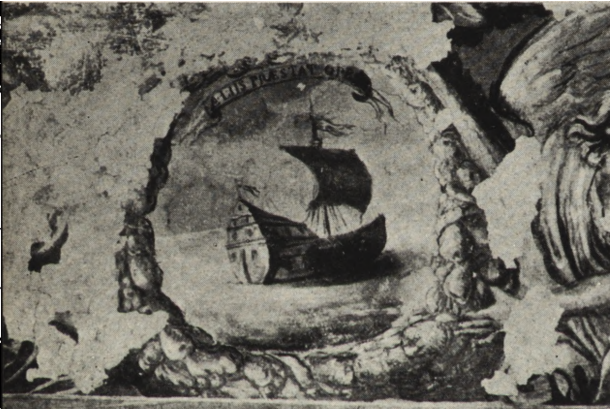
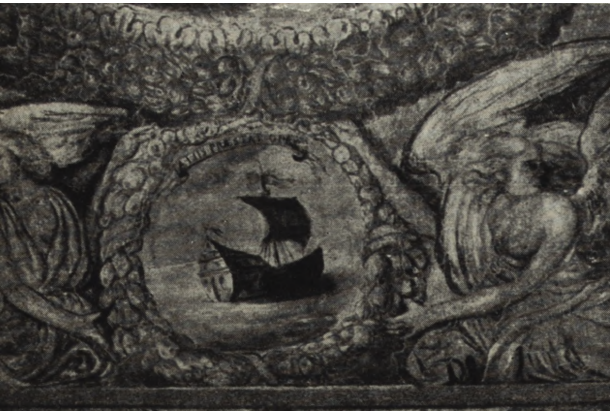
Ryc. 164—165. Kraków — sala skarbcza Arcybactwa Miłosierdzia. Fragment polichromii przed i po konserwacji.

pozwoili na podjęcie prac ratunkowych, które udało się zrealizować dopiero z pierwszych wpływów Społecznego Funduszu Ochrony Zabytków. Na skutek rozłożenia się spoiwa i braku odpowiedniej wentylacji (asfaltowa posadzka) polichromia sklepienia zaczęła się łuszczyć i odpadać. W chwili rozpoczęcia prac konserwatorskich ubytki wynosiły już 60% ogólnej powierzchni, a reszta malowidła zagrożona była podobnym losem w krótkim czasie. Na szczęście ubytki zaznaczyły się najsilniej w częściach ornamentalnych i w tle.

Postępowanie konserwatorskie rozpoczęto od ustalenia przyczyn niszczenia polichromii i przeprowadzenia prób mających na celu znalezienie najlepszego sposobu jej utrwalenia. Polichromia jest wykonana temperą na gładkim podłożu gipsowym. Zastosowano kilkakrotnie nawilgacanie spoiwem wapienno-kazeinowym oraz dociski gąbką gumową a następnie prasowanie zagrożonych części poprzez kalkę i bibułę. Na utrwalonych częściach przeprowadzono zastrzyki dotynkowe (kazeinowo-wapienne), następnie uzupełniono drobne ubytki gruntu i warstwy malowidła przez punktowanie. Rekonstrukcję brakujących części wykonano na podstawie projektu opracowanego w oparciu o zachowane fragmenty oraz dokumentację i odróżniono od autentycznych za pomocą białego okonturowania.

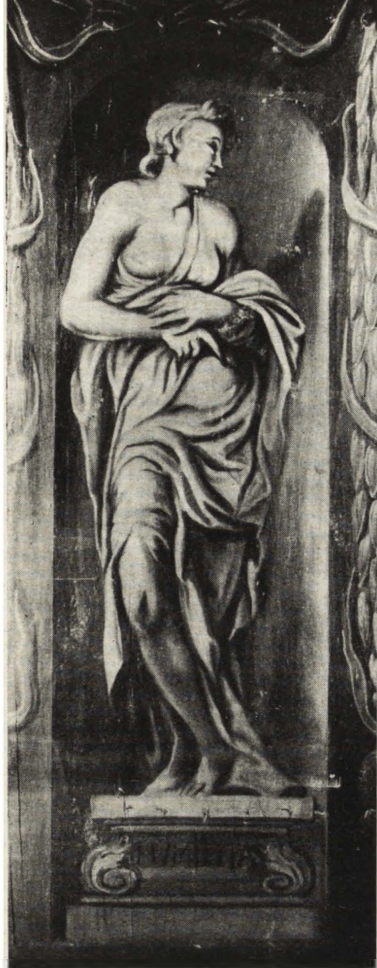
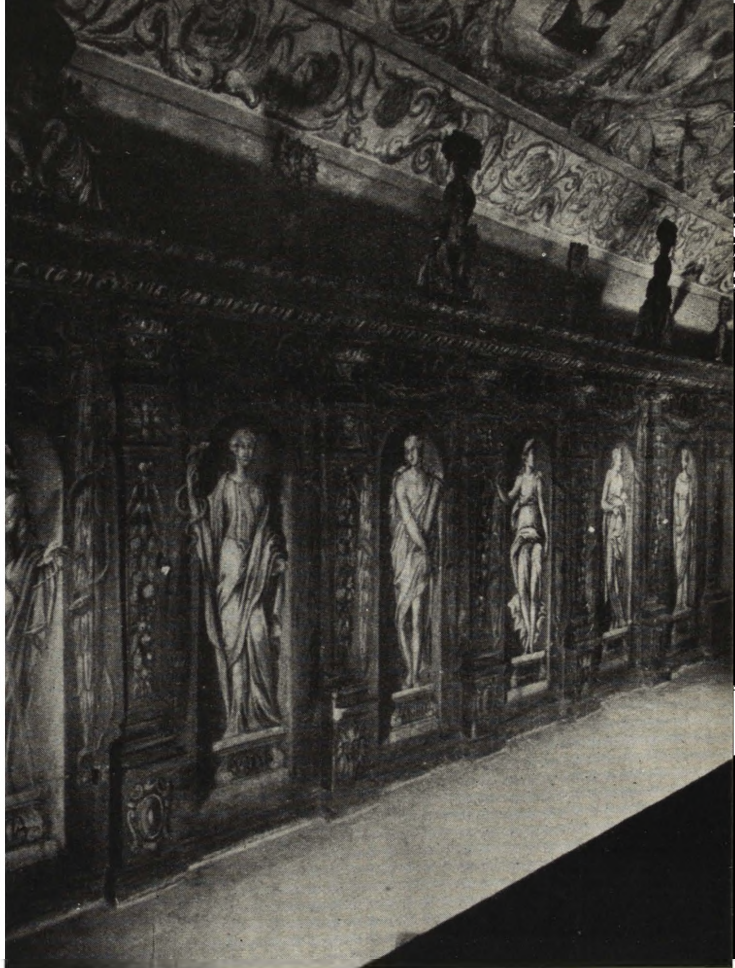
Ryc. 166—167. Fragment szaf depozytowych ozdobionych polichromią (na prawo) i szczegół tej polichromii — alegoria „Pokory”, (na lewo).

Szafy nie wykazywały większych zniszczeń, toteż zostały odczyszczone z brudu i poczerńiałego werniksu, zaś ubytki zapunktowano; brakujące lub uszkodzone części stolarszczyzny (modrzew) uzupełniono. Komisja konserwatorska w dniu 14 III 1957 przyjęła prace bez zastrzeżeń. Poleciała natomiast wykonanie odpowiedniej wentylacji i usunięcie asfaltu z ceglanej posadzki celem zapewnienia pracom trwałości i ochrony przed powtórzeniem się usuniętego zniszczenia⁷.

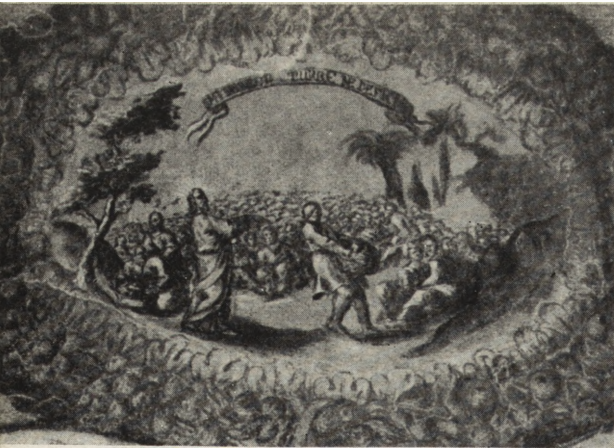
Ryc. 168. Fragment sklepienia sali Arcybractwa, po konserwacji.
