## Zasady i metody stosowane przy restauracji i zabezpieczeniu zabytków historii i architektury w Rumunii

Ochrona Zabytków 11/3-4 (42-43), 243-253

## ZASADY I METODY STOSOWANE PRZY RESTAURACJI I ZABEZPIECZANIU ZABYTKÓW HISTORII I ARCHITEKTURY W RUMUNII \*

D. MORARU i L. SPOIALĂ

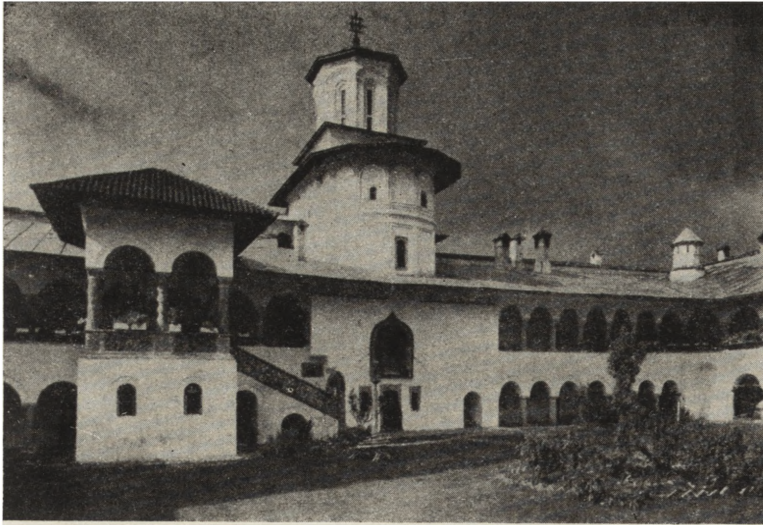
Ryc. 242. Horez — klasztor z XVII w.

- na Wołoszczyźnie jak i w Mołdawii w większości wypadków w konstrukcji murów i sklepień występuje cegła (ryc. 242, 243),

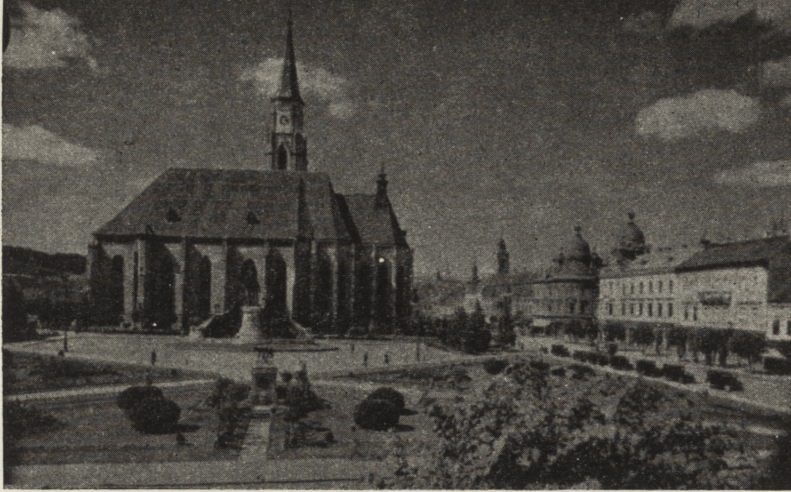
Ryc. 244. Cluj — kościół św. Michała z XV w.

- w Mołdawii i w Siedmiogrodzie w dużej liczbie budowli materiałem głównym jest kamień, podczas gdy sklepienia są z cegły (ryc. 244, 245),
- w Siedmiogrodzie w kościołach obronnych zastosowano nieregularne bloki kamienne (ryc. 247),
- w całym kraju spotyka się budowle o konstrukcji mieszanej — kamień i cegła kładzione na przemian w poziomych warstwach i to w zastosowaniu do murów, gdy natomiast do sklepień używano tylko cegły (ryc. 251).

W trakcie robót konserwatorskich przy katedrze św. Michała w Cluj zastosowano rozwiązanie wyrównania ciężarów bez użycia ściągow. Gotyckie sklepienia

ceglane były oparte na żebrach żelbetowych pokrytych okładziną z kamienia. Aby uniknąć odstawania murów z pionu na skutek ciśnienia, zawieszono łuki w kluczu sklepienia za pomocą siatki beleczek ze zbrojonego betonu, umieszczonych ponad łukami i opartych bezpośrednio na murach. W ten sposób unieruchomiony klucz łuków nie dopuszczał do ich przesunięć.
