M. Kornecki, J. Samek

Stan zabytków powiatu wodzisławskiego

Ochrona Zabytków 11/3-4 (42-43), 264-268

STAN ZABYTEKÓW POWIATU WODZISŁAWSKIEGO

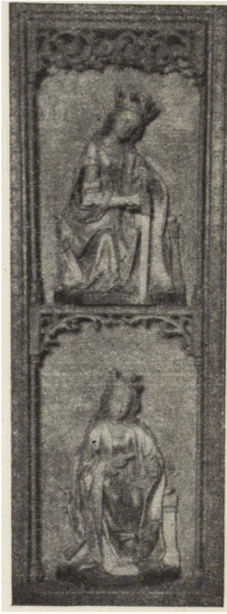
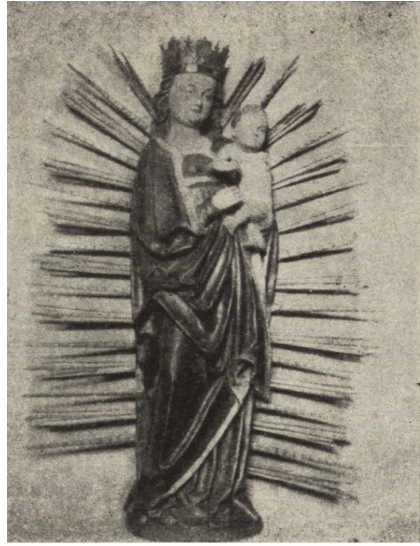
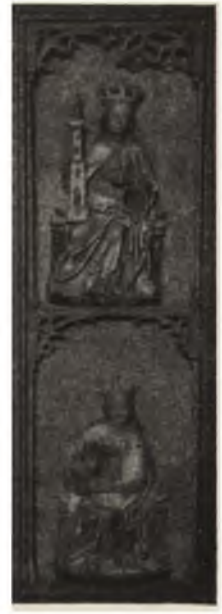
Ryc. 277. Łaziska, pow. wadziławski — fragmenty tryptyku z pocz. XVI w.

1. Fragmenty tryptyku z pocz. w. XVI w Łaziskach, z którego zachował się posąg Matki Boskiej z Dzieciątkiem, wprawiony obecnie w barokowy ołtarz główny, oraz luźne skrzydła z płaskorzeźbami czterech świętych dziewcząt na awersach i malowidłami z postaciami świętych na rewersach. Niezależnie od nasuwającej się konieczności przeprowadzenia konserwacji tryptyku (posąg Madonny wykazuje znaczne uszkodzenia), również silnie zniszczone są malowidła na rewersach skrzydeł, — należałoby postulować zestawienie istniejących części, co pociągnęłoby za sobą rekonstrukcję szafy dla części środkowej (ryc. 277).

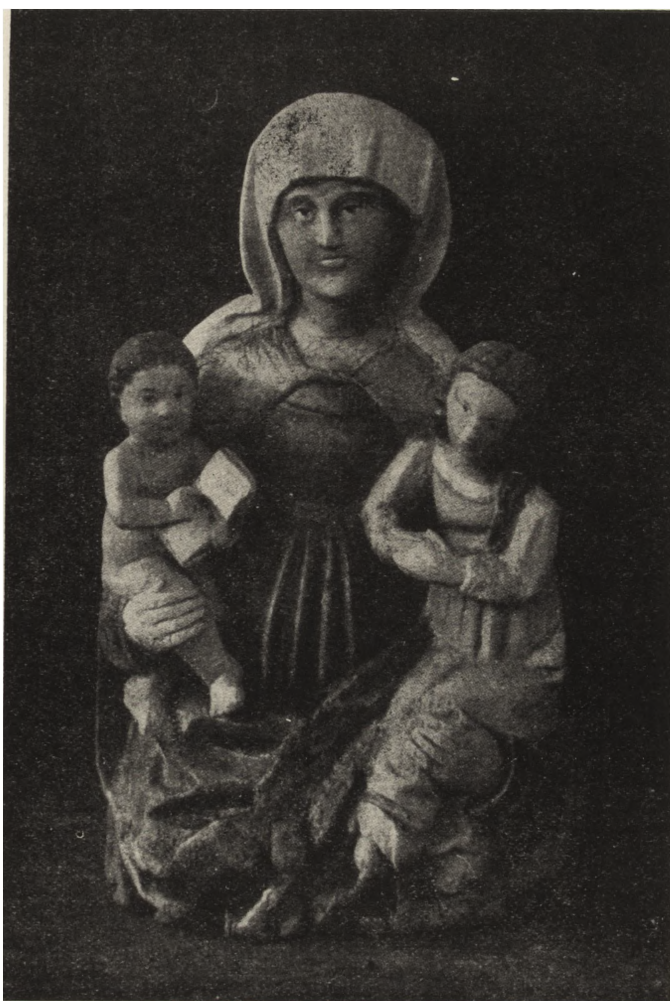
Ryc. 278. Kokoszyce, pow. wodzisławski — rzeźba św. Anny Samotrzeciej, stan w 1957 r.

3. Niepublikowana dotychczas rzeźba św. Anny Samotrzeciej w kapliczce przydrożnej w Kokosycach. Rzeźba ta pocho-

dząca zapewne z pocz. w. XVI, wyróżnia się od obiektów o podobnej ikonografii przedstawieniem w półfigurze, co sugeruje pochodzenie z predelli rzeźbionego tryptyku (ryc. 278).

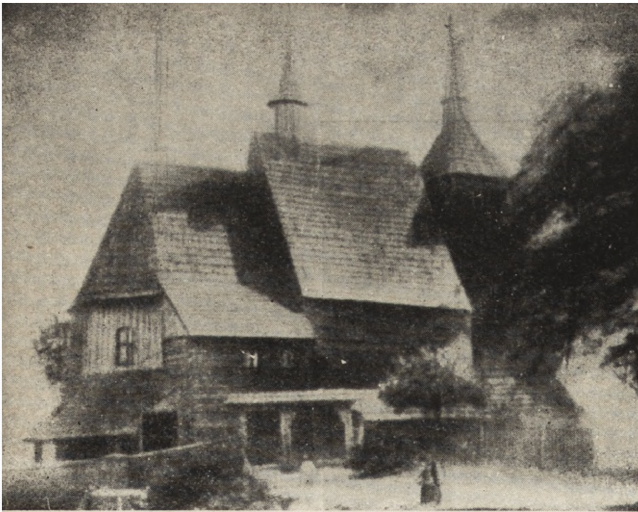
Ryc. 279. Rogów, pow. wodzisławski — kościół drewniany spalony w 1897 r. (wg fot. ze zbiorów urzędu paraf.).

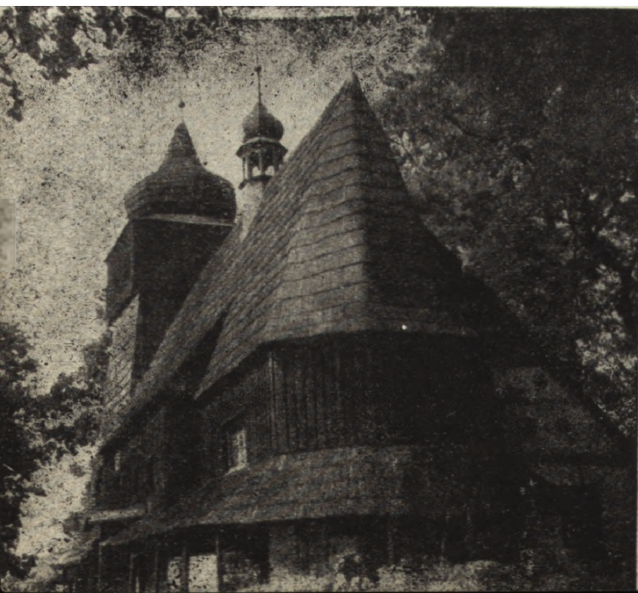
Ryc. 280. Łaziska, pow. wodzisławski — kościół drewniany, widok od wschodu. Stan w 1957 r.

Zameckim, również z tego czasu. Obecnie zachowało się jeszcze tylko pięć kościołów drewnianych, a to: w Łaziskach z 1 poł. w. XVI (ryc. 280), Połomii z r. 1575 (ryc. 282), Ruptawie sprzed r. 1620, Jedłowniku z 1. poł. w. XVII oraz Niebooczowych z w. XVII (?). Niestety, z wyjątkiem Łazisk, obiekty te znajdują się w stanie silnego zniszczenia. Zagrożenie zachowanych jeszcze budowli zaistniało na skutek wzniesienia w wymienionych miejscowościach nowych, murowanych kościołów, opuszczenia starych, a z kolei braku bieżącej konserwacji tych ostatnich. Przeprowadzenia natychmiastowych prac konserwatorskich wymaga nieużytkowany dla celów kultu kościół w Połomii; szczególne niebezpieczeństwo dla tego obiektu stanowi zagrzybienie, w obec-

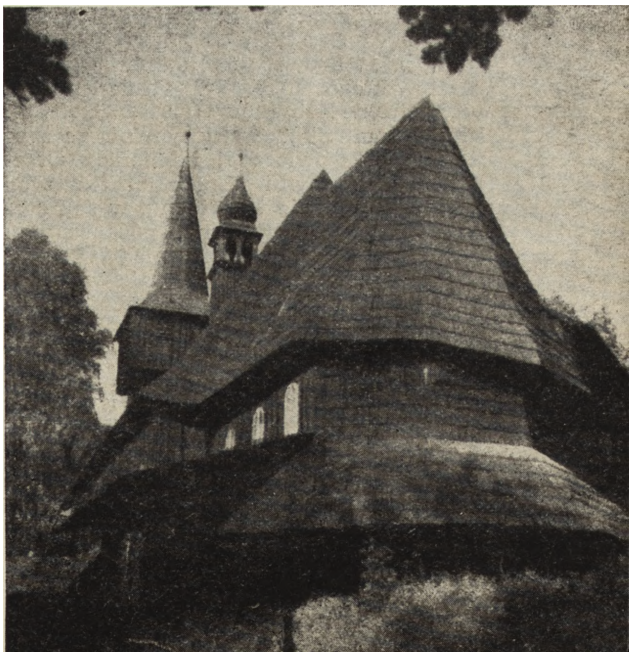
Ryc. 282. Połomia, pow. wodzisławski — kościół drewniany, widok od wschodu. Stan w 1957 r.

nej chwili poważnie już zagrażające budynkowi. Podobnie opuszczone i zniszczone są kościoły w Jedłowniku i Ruptawie. Ten ostatni zasługuje także na uwagę ze względu na zachowaną w znacznych partiach dawną polichromię wnętrza z w. XVII, widoczną fragmentarycznie ponad późniejszymi sklepieniami pozornymi, oraz za ołtarzem głównym. Dekoracja ta, złożona ze scen figuralnych i motywów roślinnych wymaga dokładnego przebadania i odpowiedniej konserwacji. Zupełnie pozbawiony opieki ze strony dawnego użytkownika jest kościół w Niebooczowych o wnętrzu zdewastowanym i prawie całkowicie pozbawionym wyposażenia. Z wymienionych budynków jedynie kościół w Łaziskach jest używany dla celów kultu, jako kościół filialny.
