## Chłopskie warownie z XVII w. w Hyżnem i Kosinie

Ochrona Zabytków 12/2 (45), 101-112

1959

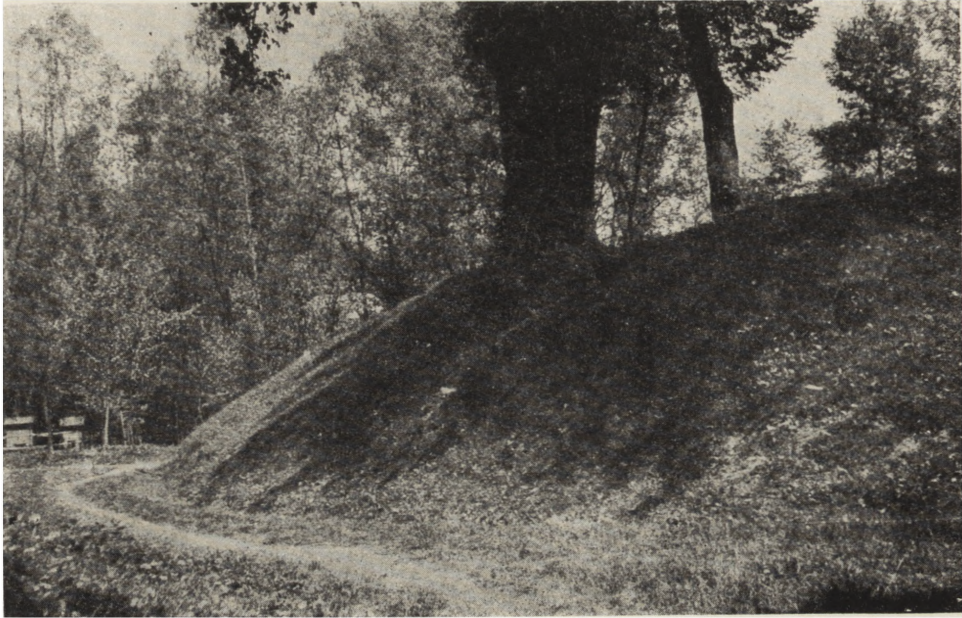
Ryc. 76. Kosina. Widok od zachodu na wał, na którym stoi kościół św. Sebastiana 1955.

chodnim stoku, niedaleko rzeki. Bardzo blisko plebanii jest mały drewniany kościółek pod wezwaniem św. Sebastiana z 1737 r.<sup>12</sup> i wydaje się być kościołkiem wotywnym, bowiem na skrzydłach starego tabernakulum namalowane są klęczące postacie w ubiorach szlacheckich, jakby mąż, żona i dzieci, w strojach z 1 połowy XVIII w. Kościółek jest mało używany chociaż troskliwie konserwowany (ryc. 76 i 85). Otóż właśnie na miejscu tego kościółka stał kościół parafialny spalony przez Tatarów.

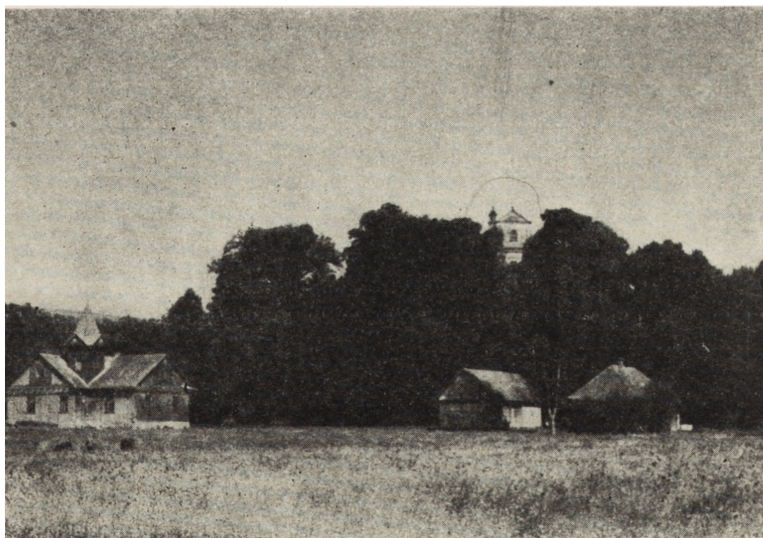
Ryc. 77. Hyżne. Widok na górę kościelną od zachodu, 1955.

W pewnym miejscu doliny, wprost z rozległych łąk wystrzela góra o znacznej wysokości, która też dolinę w tym miejscu wydatnie zwęża, a droga musi zataczać głęboki łuk (ryc. 75.). Od północy i południa góra ma pionowe, kilkudziesięciometrowe urwiska (ryc. 77), w kierunku zachodnim stok jest znacznie łagodniejszy, schodząc również do łąk; tylko od strony wschodniej nie opada całkiem do poziomu doliny, natomiast wąski przesmyk łączący ją z potężnym masywem wzgórza obniża się do głębokiego siodła. W tym właśnie siodle zbudowano nową plebanię, a obok plebańskie zabudowania gospodarskie. Na szczycie góry, równo splantowanym, wznosi się murowany kościół, zbudowany w latach 1727—1739 (ryc. 78).

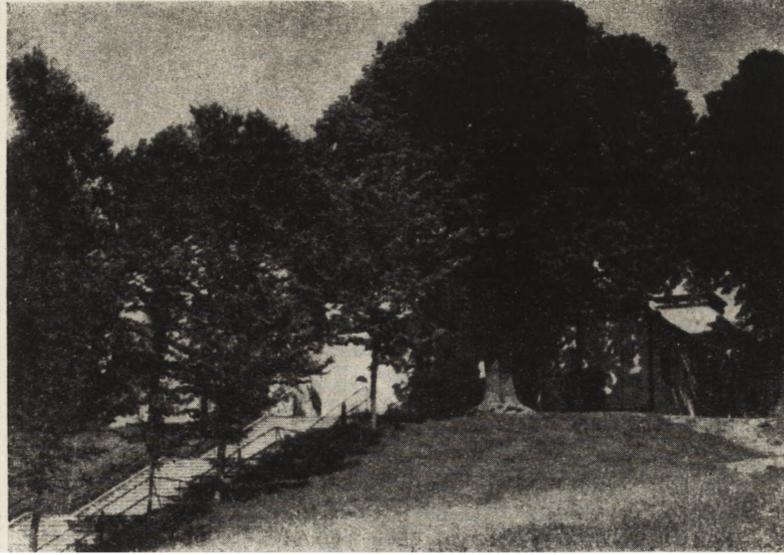
Ryc. 78. Hyżne. Dojście do kościoła po wielostopniowych schodach na zboczu wału i międzywala. 1955 r.

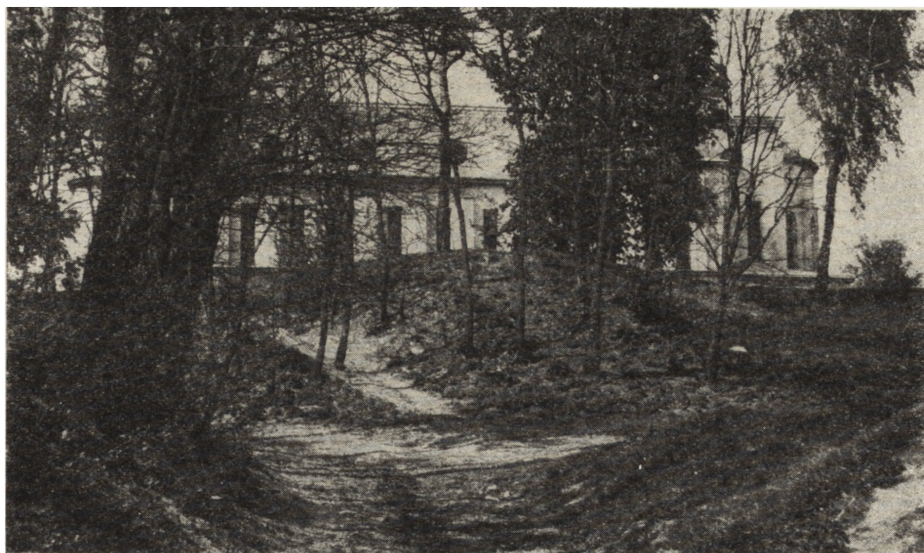
Ryc. 79. Kosina. Widok od południa na wzgórze kościoła parafialnego. Stok wzgórza zniszczony przez erozję wodną. 1956 r.

Obecny kościół parafialny w Kosinie stoi od plebanii i małego kościółka dość daleko, bo około 1 km na przeciwnym wschodnim wzgórzu (ryc. 79), bynajmniej nie na jego stoku a prawie na samym szczycie. Wschodnie wzgórze nie ma tak łagodnego stoku jak zachodnie, przeciwnie miejscami bardzo urwiste i z bogatą rzeźbą, dokonaną przez erozję. Poprzecinany jest więc poprzecznymi jarami i dolinkami, między którymi w główną dolinę wysuwają się wysokie, urwiste języki. Właśnie u nasady takiego języka wznosi się kościół murowany, całkiem już nowy, bo zbudowany w latach 1935—38<sup>13</sup>.

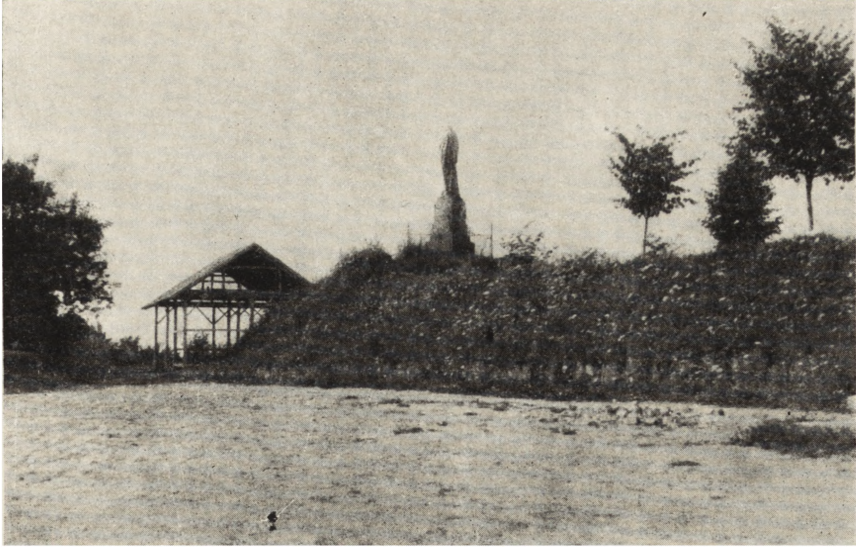
Ryc. 81. Kosina. Północno-zachodni promień gwiazdy fortyfikacyjnej.  
Na miejscu dawnego rowu dziś drogi. 1956 r.

W najbliższym czasie teren zostanie gruntownie przebadany. Zanim jednak to nastąpi można przypuścić, że miejsce na którym zbudowano obronny kościół, mogło mieć jakąś tradycję, może nawet zachowane ślady osady obronnej i być może, że te właśnie czynniki zdecydowały o usytuowaniu kościoła (ryc 81—83).

Dziś wały nie wznoszą się zbyt wysoko ponad powierzchnię terenu z wyjątkiem pewnych odcinków. Wysoki jest więc jeszcze od zachodu tj. od wsi wznoszący się kilka metrów nad poziomem drogi (ryc. 81), od południa wały wznoszą się niemal nad pionową ścianą lessowego jaru, natomiast stok wzgórza ku północy opada dość łagodnie, zaś od wschodu jest masyw wzgórza, na którym w sąsiedztwie kościoła jest dziś cmentarz grzebalny. Obserwując dobrze to, co jeszcze pozostało, wydaje się, że wokół wałów a przynajmniej na łagodnych stokach wzgórza były rowy i przeciwskarpki, później wyrównane jako zbędne i utrudniające komunikację. Przypuszczać jeszcze należy, że przed wejściem musiał być rawelin, a co pozwala przypuszczać konfiguracja terenu; jak wiadomo raweliny przed wejściami do twierdz były powszechnie stosowane.

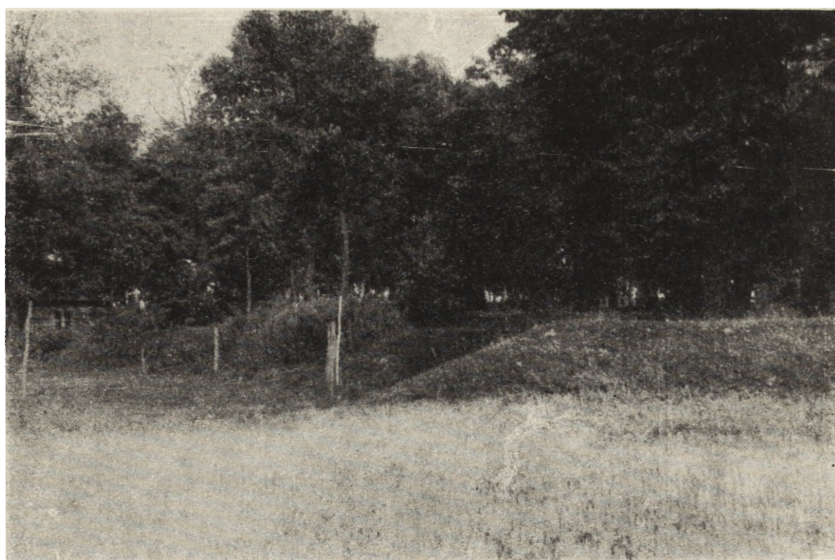
Ryc. 82. Kosina. Zarysy wałów ufortyfikowanego kościoła od strony północnej. 1956 r.

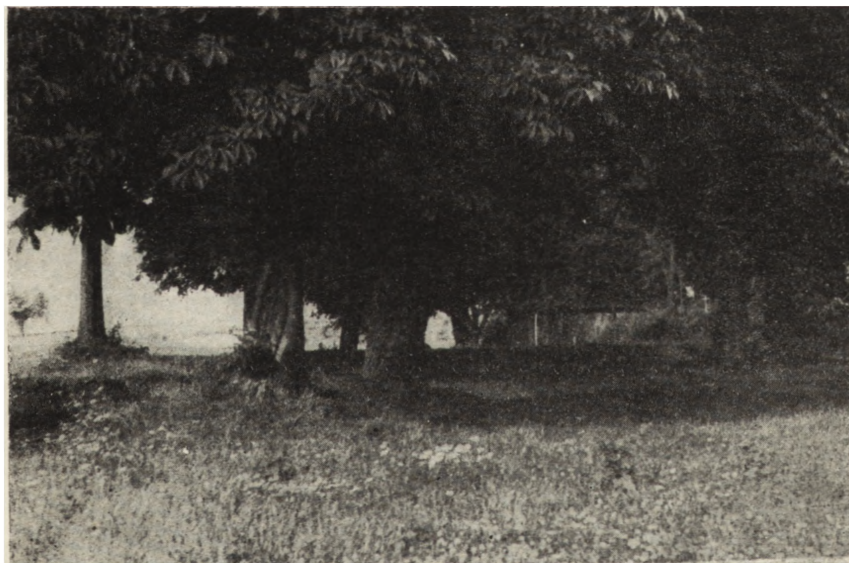
Ryc. 83. Ślady wałów ufortyfikowanego kościoła paraf. w Kosinie, widok od wewnątrz. 1956 r.

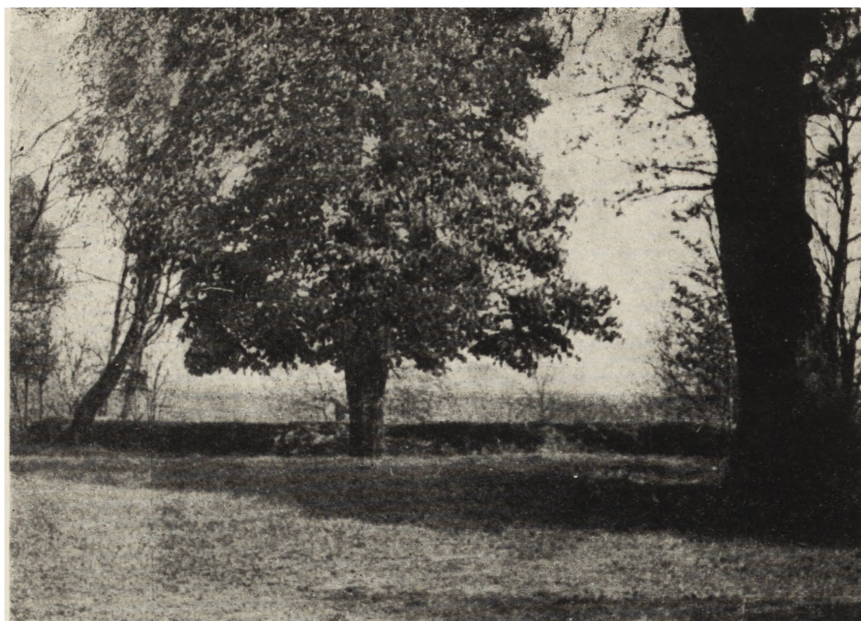
Ryc. 84. Kosina. Widok wałów otaczających kościół parafialny na wzgórzu. 1955 r.

Ten typ fortyfikacji był w Polsce teoretycznie rozważany, jednak zastosowania jego dotychczas nigdzie nie napotkano, dopiero właśnie w Kosinie Otóż wał zaporowy kosińskiej warowni ma kształt regularnej ośmioramiennej gwiazdy, z wejściem do wewnątrz od wschodu, a więc od wsi, od dość stromego wejścia z doliny, w nasadzie dwu promieni tej gwiazdy. Dziś owo wejście jest znacznie poszerzone, na cmentarz kościelny a więc i do kościoła prowadzą wygodne cementowe schody z szerokiej drogi czy może raczej równo

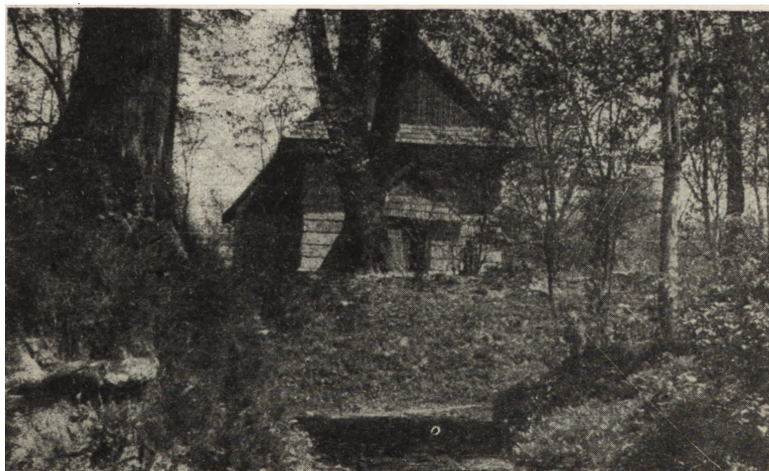
Ryc. 85. Kosina. Widok od zachodu na wał i kościółek św. Sebastiana.
