Ochrona Zabytków 12/3-4 (46-47), 268-269

PRACE KONSERWATORSKIE

WOJEWÓDZTWO KATOWICKIE *

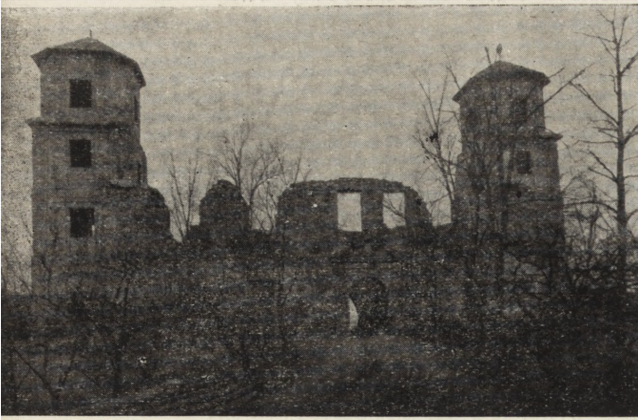
Ryc. 222. Toszek, woj. katowickie, Zamek — elewacja wschodnia skrzydła wschodniego od strony wjazdu.

Sięgający XIII-wiecznych tradycji zespół zamkowy w Toszku na skutek kilku następujących po sobie kataklizmów został nam przekazany w formie prawie że martwej ruiny. Odbudową trwającą od 1956 r. objęte zostały wieże, część przybramowa, tzw. dom burgrabiego oraz stajnia, wzgl. późniejsza oranżeria. W trwałej ruinie pozostanie, będący integralnie związanym z zespołem, pałac Colonnów i mury okalające zamek. Przewiduje się zakończenie robót i oddanie obiektów na potrzeby kulturalno-społeczne miejscowej ludności na rok 1960. Dom burgrabiego zaadaptowano na schronisko P.T.T.K. (ryc. 222, 223).

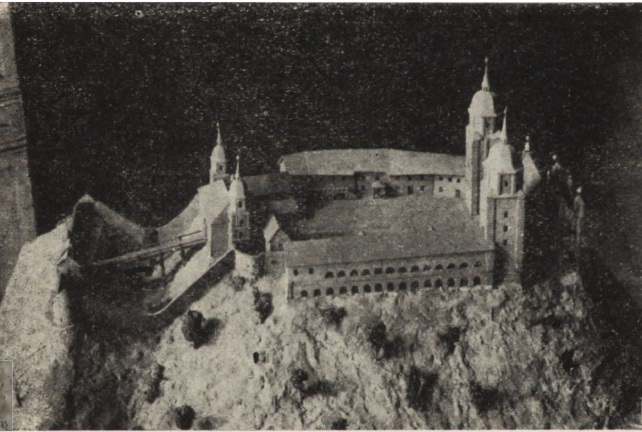
Ryc. 224. Ogrodzieniec, woj. katowickie. Zamek, elewacja południowo-wschodnia.

Poza tym na warsztacie konserwatorskim znajdują się zamki w Gliwicach, Zembrzydowicach oraz ruina ogrodziennecka. Szczególnie ta ostatnia zawiera bogatą problematykę konserwatorską, która zasługuje na obszernie omówienie (ryc. 224).

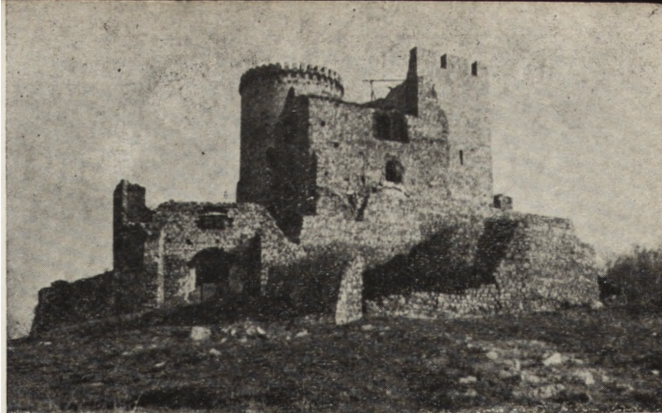
Ryc. 225. Będzin, woj. katowickie. Zamek, elewacja południowa.

Zamek Będziński, wchodzący w skład zachodniego systemu obronnego Kazimierza Wielkiego przetrwał do naszych czasów w postaci słabo czytelnej ruiny, powstałej na skutek zniszczeń spowodowanych wojnami, naturalnego procesu destrukcji, jak i historycznych restauracji Landiego z czasów Król. Kongresowego. Ostatnia restauracja przywróciła obiektowi jego XIV-wieczną formę architektoniczną. Równolegle do prac budowlanych przebiegały badania archeologiczne, które pozwoliły uczynić linię murów bramy zamku dolnego (ryc. 225). Obiekt zaadaptowano na muzeum historyczne ziem zagłębia śląskiego.
