## Prace konserwatorskie w drewnianym kościele parafialnym w Boguszycach koło Rawy Mazowieckiej

Ochrona Zabytków 14/3-4 (54-55), 63-80

## PRACE KONSERWATORSKIE W DREWNIANYM KOŚCIELE PARAFIALNYM W BOGUSZYCACH KOŁO RAWY MAZOWIECKIEJ

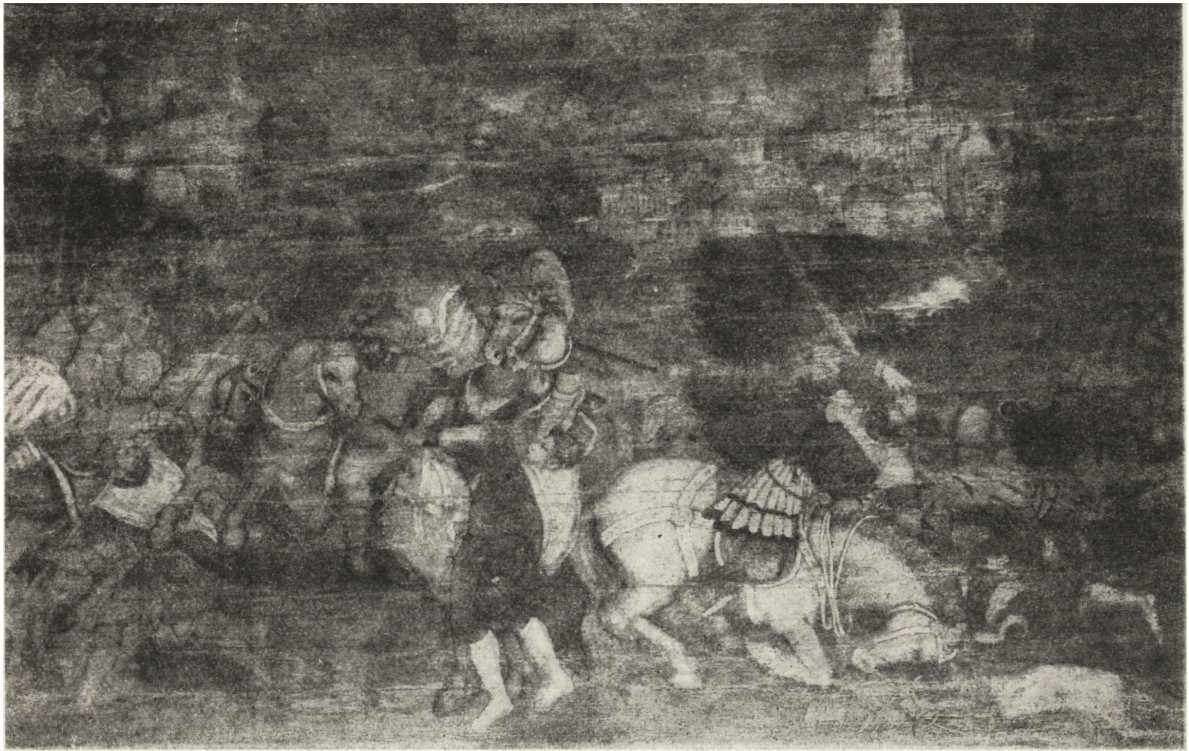
Ryc. 1. Boguszyce, kościół parafialny, ściana pn. prezbiterium, scena nawrócenia Szawła — stan po konserwacji.  
(fot. Pracownia Konserwacji Zabytków)

1. Na ścianie północnej prezbiterium na przestrzeni między ścianą tęczową, a pierwszą lisią znajduje się, najlepiej może ze wszystkich kompozycji zachowana, wielofiguralna scena z przedstawieniem nawrócenia Szawła na drodze do Damaszku. Kompozycję tę, szeroko rozciągniętą wzdłuż ściany mniej więcej na połowie jej wysokości, umieszczono na tle zadrzewionego krajobrazu z warownym miastem w głębi, dziś słabiej widocznym od całości kompozycji. Na smudze światła, przecinającej skośnie kompozycję w kierunku postaci Szawła, biegnie napis (od Szawła w górę, do wyłamującej się z chmur postaci Boga), bardzo zatarty i niekompletny; pozostały jedynie fragmenty poszczególnych wyrazów: [...] TV DN [...] QVID VIS [...] FACIAM. [...] S [...] L<sup>7</sup>. Na samym skraju kompozycji, w prawym dolnym rogu, tuż pod zgiętymi kolanami konia Szawła, widać rozwinięty zwój lub kartusz<sup>8</sup>, dalej ku stronie prawej leżącego psa — charta.

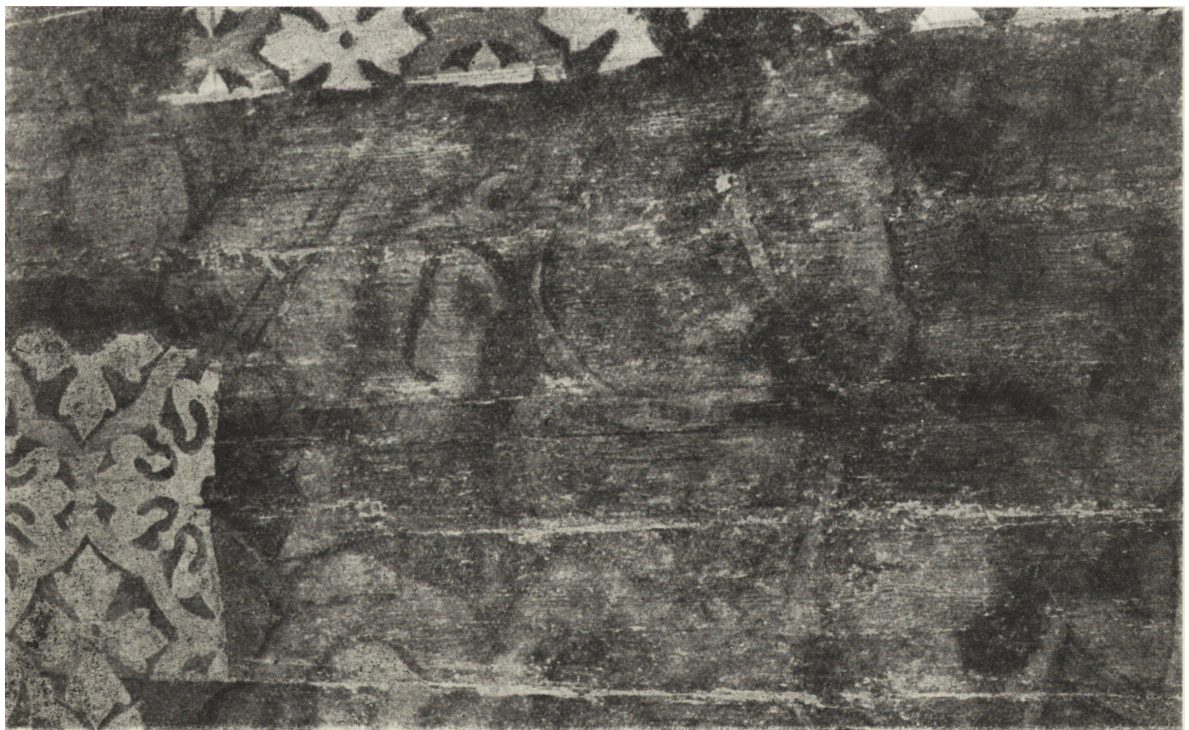
Ryc. 2. Fragment sceny nawrócenia Szawła w toku konserwacji — usuwanie przemalowań  
(fot. Pracownia Konserwacji Zabytków)

Początkowo — przewidziany program prac konserwatorskich<sup>3</sup> miał obejmować jedynie strop, gdyż ściany posiadające nową polichromię nie budziły większego zainteresowania. Jednakże przy demontowaniu ołtarza w nawie bocznej natrafiono w narożu ścian pd. i wsch. na niezamalowane partie oryginalnej polichromii, przedstawiającej Madonnę z Dzieciątkiem oraz fragmenty sceny określonej jako „Ofiara Izaaka”. Powołana komisja konserwatorska, po dokładnym zapoznaniu się z odkrytymi malowidłami, zleciła przebadanie dalszych partii ścian oraz wykonanie prób usuwania przemalowań olejnych. Próby zdejmowania farby olejnej rozpuszczalnikami nie dały właściwych rezultatów, gdyż jednocześnie uszkodzeniu ulegało oryginalne malowidło. Zrezygnowano z tej metody. Po wykonaniu szeregu dalszych prób zdecydowano się na zastosowanie metody cieplnej. Jedynie podgrzewanie żelazkiem niewielkich, parocentymetrowych partii farby olejnej, na gorąco zeszkrobywanych, pozwalało na usunięcie przemalowań bez uszkodzenia oryginału. Powierzchnie polichromii stropu oczyszczono chlebem i spryskano wodnym roztworem fluorku sodu w celu dezynfekcji oraz słabym roztworem kazeiny wodnej z dodatkiem alkoholu, w celu utrwalenia powierzchni malarskiej.

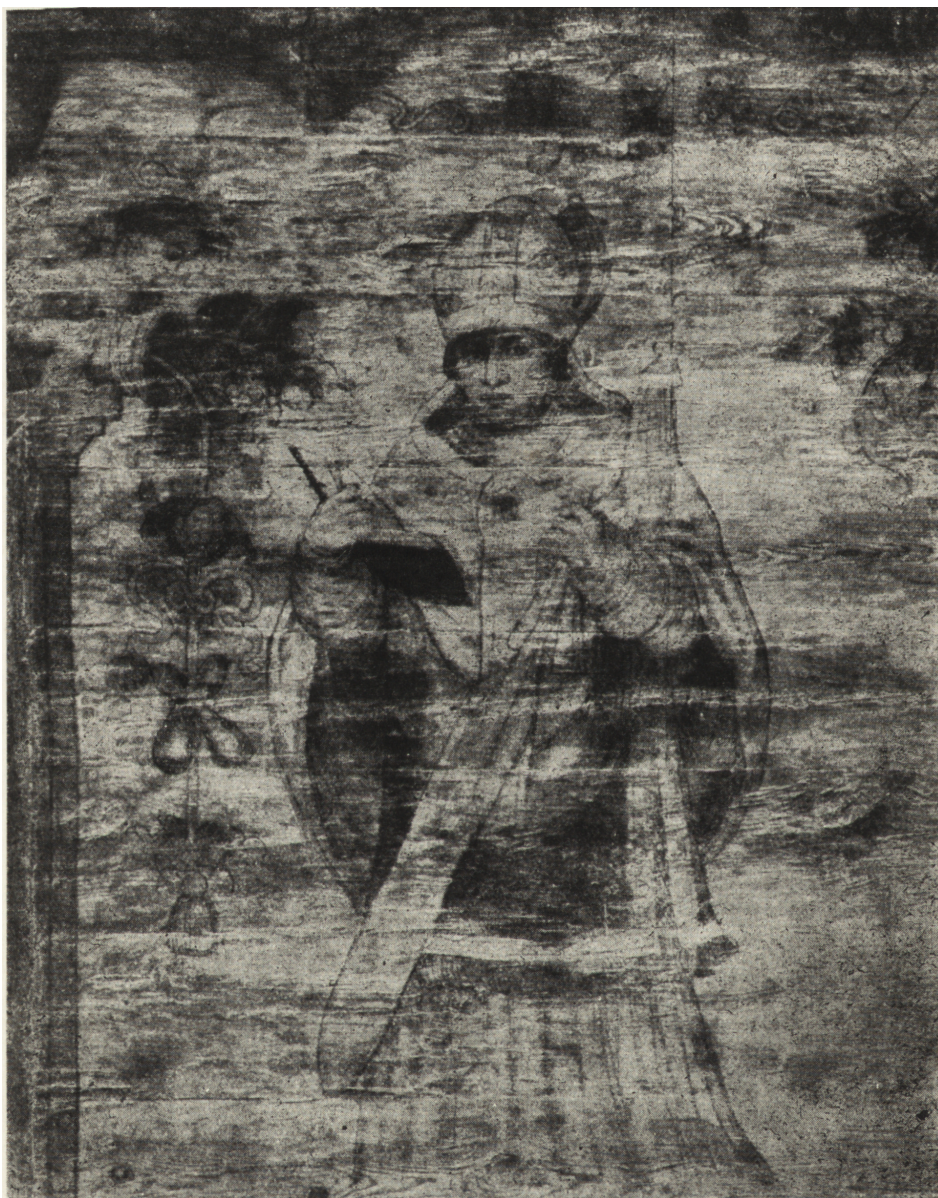
Ryc. 3. Prezbiterium, ściana pd., św. Wojciech — stan po konserwacji.  
(fot. Pracowni Konserwacji Zabytków)

w strojach pontyfikalnych: po lewej stronie św. Stanisława z Piotrowinem po prawej zaś św. Wojciecha z wiosłem (fragment postaci św. Stanisława przysłania lisią, analogiczna do ściany przeciwległej).

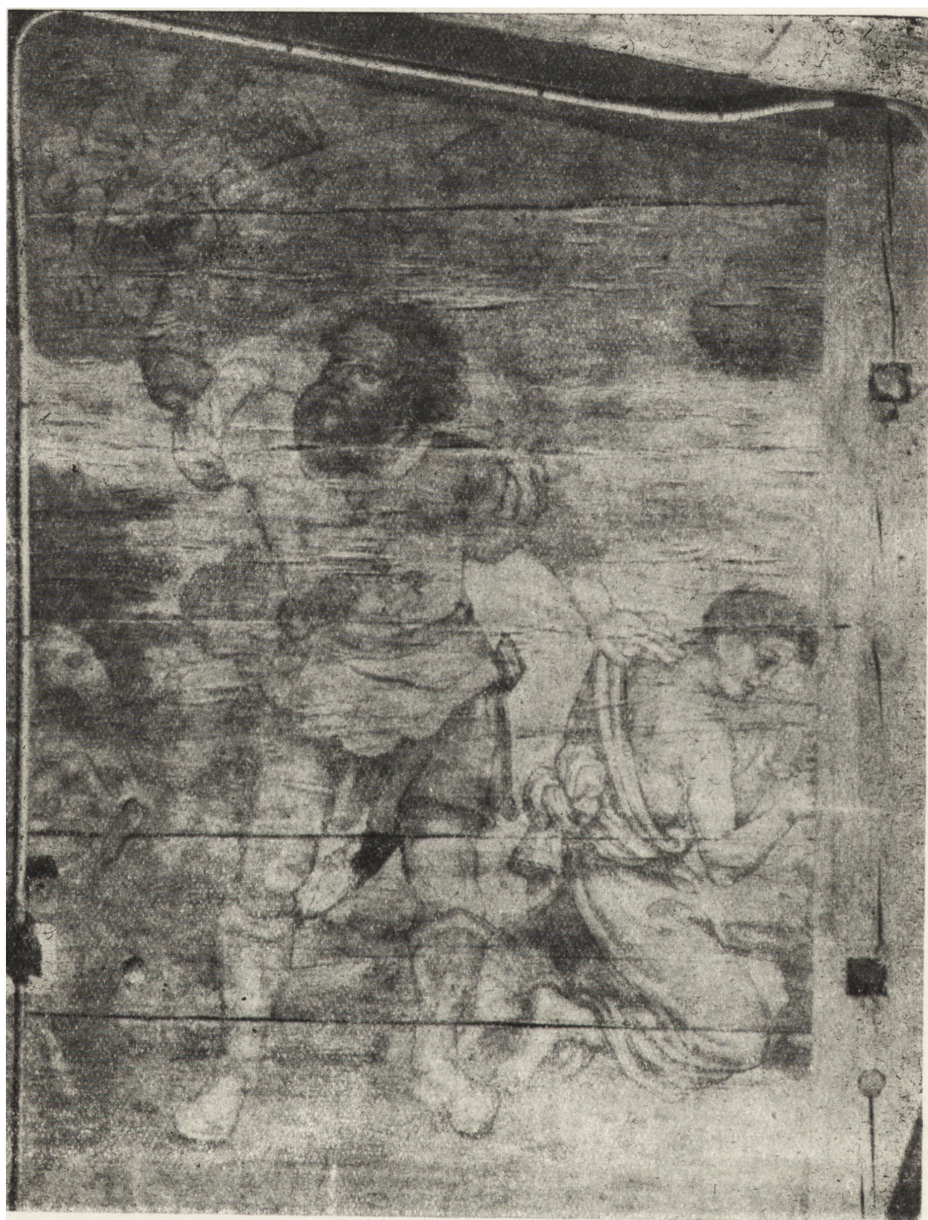
Ryc. 4. Nawa pd., scena ofiary Izaaka — stan po konserwacji.  
(fot. Pracownie Konserwacji Zabytków)

1. Na ścianie tęczowej w górnej partii po stronie epistoły znajduje się wspomniana już, zachowana w stanie pierwotnym, scena Ofiary Izaaka. Klęcząca postać Izaaka-młodzieńca, z rękami wysuniętymi do przodu, zwrócona jest ku stronie prawej, po lewej zaś na planie pierwszym Abraham stoi przodem zwrócony do widza, lewą ręką przytrzymując ramiona Izaaka, prawą zaś, uzbrojona w miecz, wstrzymuje anioł, wyłaniający się z obłoków. Po stronie lewej, u dołu, widać wśród krzewów głowę jagnięcia.

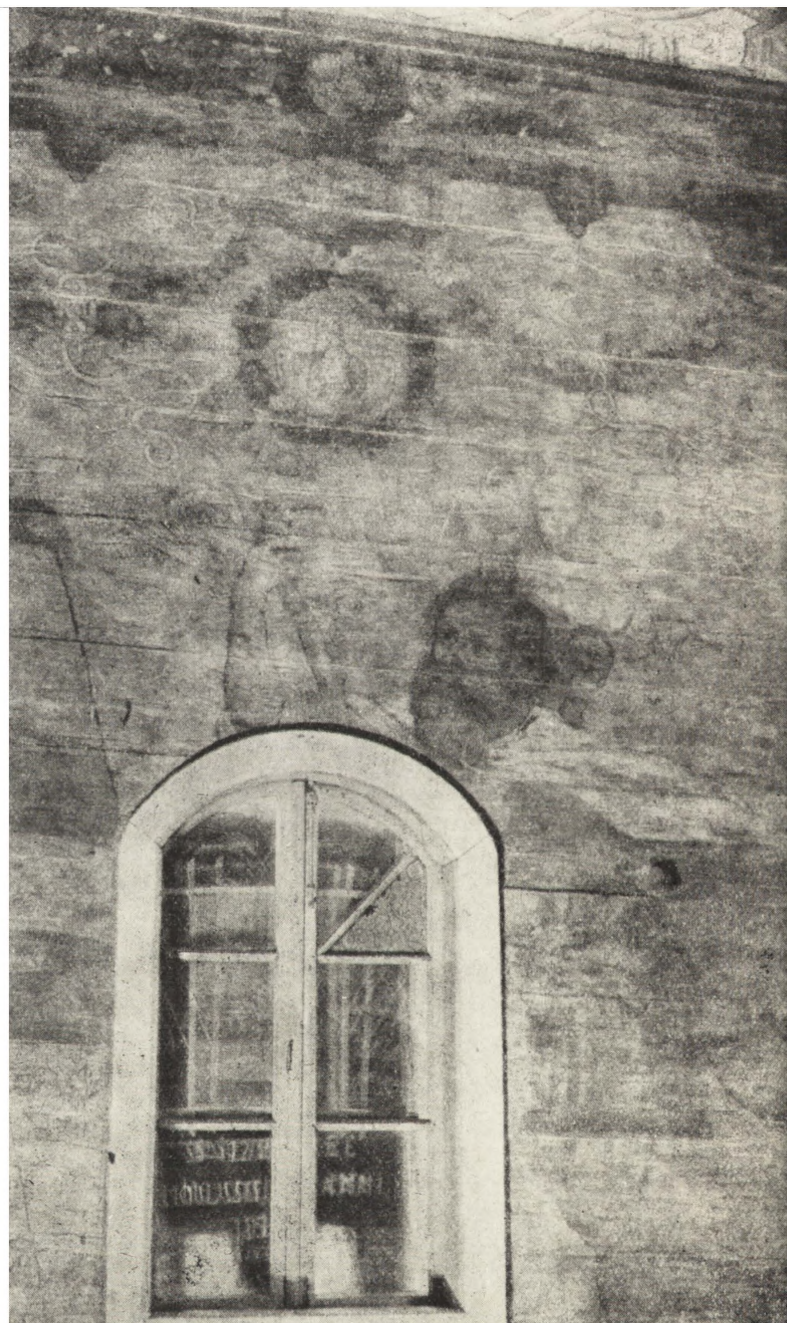
Ryc. 6. Prezbiterium, ściana pn., św. Krzysztof — stan po konserwacji. (fot. Pracownia Konserwacji Zabytków)

2. Ścianę północną-wschodnią absydy zajmuje monumentalna postać św. Krzysztofa — olbrzyma (częściowo zniszczona przez wycięcie okna), z Dzieciątkiem na ramionach, podpierającego się ulis'nionym konarem drzewa. Postać św. Krzysztofa zwrócona jest w kierunku przeciwnym od ołtarza, ku nawie. Po lewej stronie przedstawienia świętego, między oknem a lisią, zachowała się dość wyraźnie po punktowaniu widoczna tkanina z oblamowaniem brzegów, u dołu zakończona frędzlami — kształtem swym przypominająca wysoki namiot<sup>9</sup>.

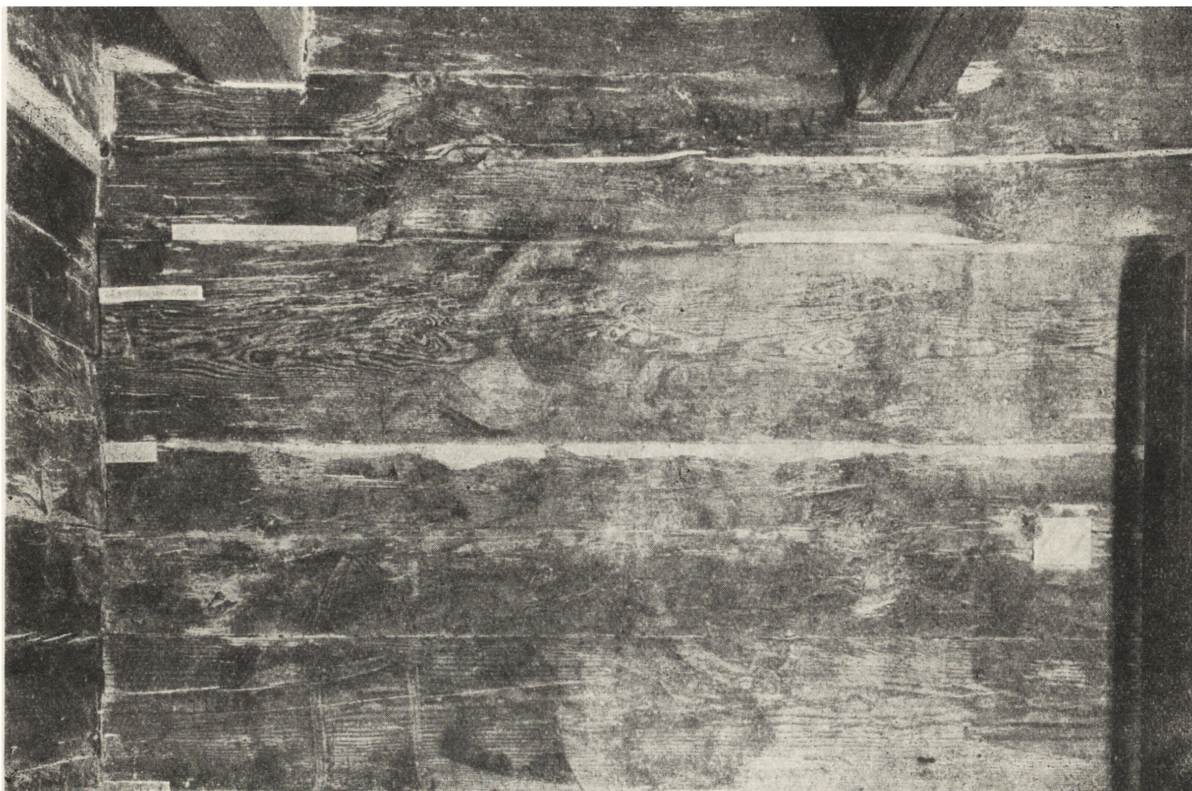
Ryc. 7. Nawa pn., św. Marcin — w toku konserwacji po zakitowaniu i wklejeniu fleków.  
(fot. Pracowni Konserwacji Zabytków)

i stoczone przez larwy impregnowano również polimetakrylanem metylu w rozpuszczalnikach. Większe ubytki na belkach uzupełniono suchymi, drewnianymi flekami, nasączanymi sublimatem i wklejonymi na klej fenolowo-formaldehydowy. Wymieniono dawne wadliwe reperacje drewna, usunięto późniejsze listwy, maskujące złączenia belek. Uzupełniono szerokie spęknięcia belek, gdy występowały w tle czytelnej kompozycji malarskiej, zakłócając jej układ. Mniejsze ubytki drewna wyrównano zabarwionym kitem z trocin. Przed przystąpieniem do scalania polichromii Główne Laboratorium P. K. Z. przeprowadziło próby usunięcia oleju ze ścian i, tym samym, przywrócenia pierwotnego kolorytu malowidłom. Próby te nie dały właściwego rezultatu, gdyż olej wsiąkł głęboko w belki, a usunięcie go osłabiałoby przyczepność warstwy farb do podłoża, a tym samym zagrażało malowidłom. Pozostała więc duża różnica kolorystyczna między stropem a ścianami. Na stropie dominuje jasne tło zaprawy, która przykrywa powierzchnię desek, natomiast na ścianach cienka warstwa zaprawy stała się całkowicie przejrzysta, przez co czytelnił się rysunek drewna (słoje, sęki itp.), który niejednokrotnie zakłócał układ kompozycyjny a nawet konkurował ze słabo czytelnymi resztkami oryginału. Scalanie polichromii szło więc po linii ogólnego uspokojenia ścian, na tle których wystąpić powinna oryginalna polichromia. Ściany „punktowano“ tą samą metodą co strop, a więc rytmicznymi kreskami, przystosowanymi kolorem do otoczenia. W miejscach, gdzie polichromia była lepiej zachowana, kolor kresek dostosowano do najbliższego otoczenia, aby pogłębić czytelność kompozycji malarskiej. Lisic, które zasłaniały fragmenty polichromii ścian, nie można było usunąć, gdyż wzmacniają one konstrukcję kościoła. Przemalowano je więc wibrująco temperą, aby dostosować kolorem do otoczenia. Literę napisów punktowano jedynie w miejscach ubytków, mieszczących się w granicach czytelnych konturów liter.

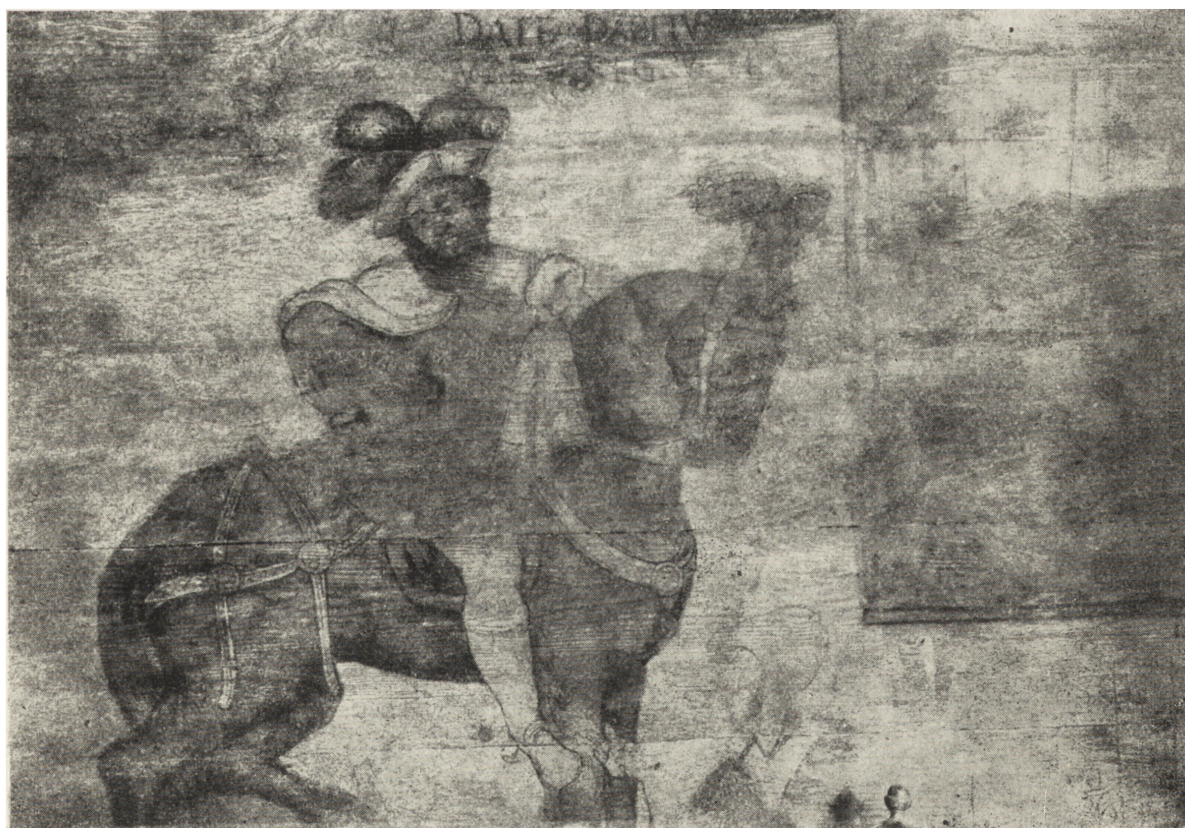
Ryc. 8 Nawa pn., św. Marcin — stan po konserwacji.  
(fot. Pracowni Konserwacji Zabytków)

10. Na ścianie półn. pod chórem znajduje się postać św. Marcina na koniu, z klęczącym u dołu po prawej stronie żebrakiem. U góry, tuż pod belkami podtrzymującymi chór, zachowały się resztki napisu należącego do tej kompozycji: DATE DABITUR [...] REGN.

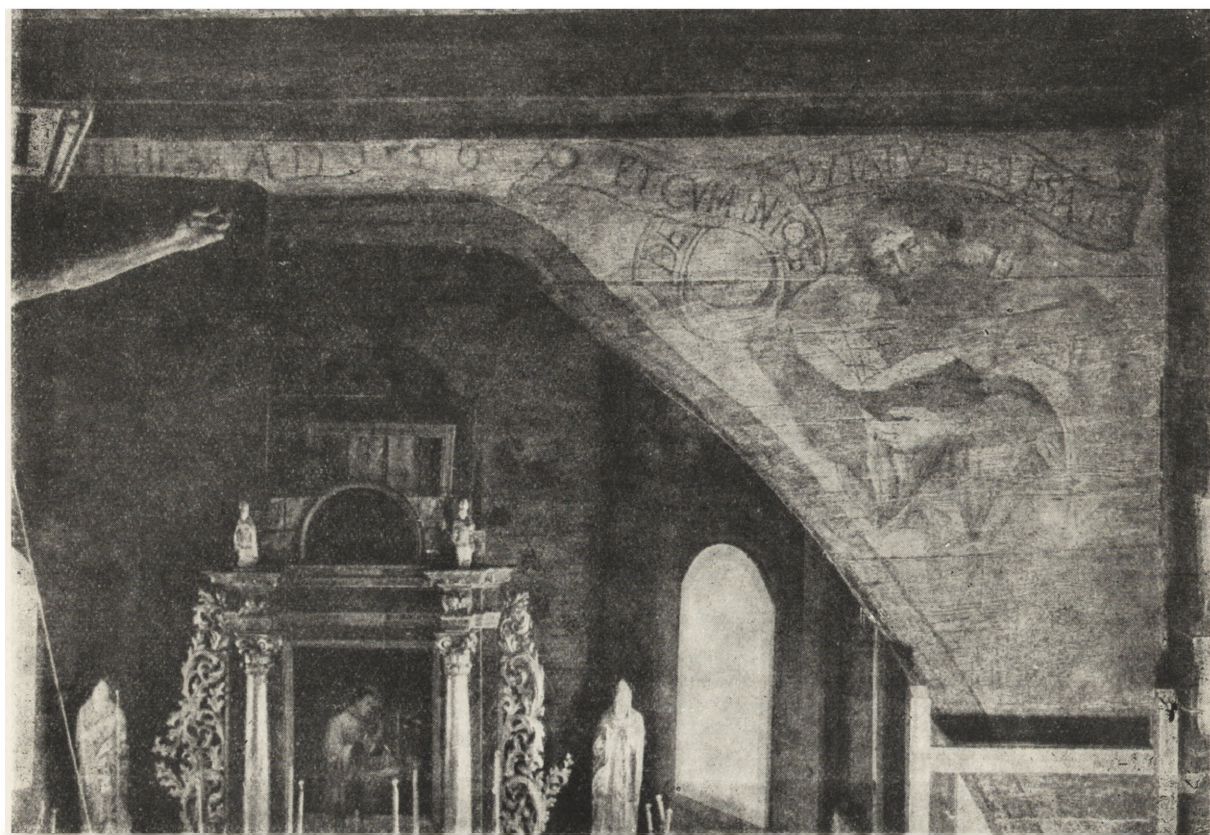
Ryc. 9. Nawa główna, fragment tęczы, prorok Izajasz — stan po konserwacji.  
(fot. Pracownia Konserwacji Zabytków)

4. Na łuku tęczowym po obu stronach krucyfiksu umieszczono postaci dwóch proroków; po stronie lewej Mojżesza z tablicami i banderolą z napisem: ET ERAT PENDENS VITA TUA ET NON CREDES VIT TUE<sup>10</sup>, po stronie prawej postać Izajasza z księgą oraz banderolą z napisem: ET CUM INIQS DEPUTATUS EST<sup>11</sup>.

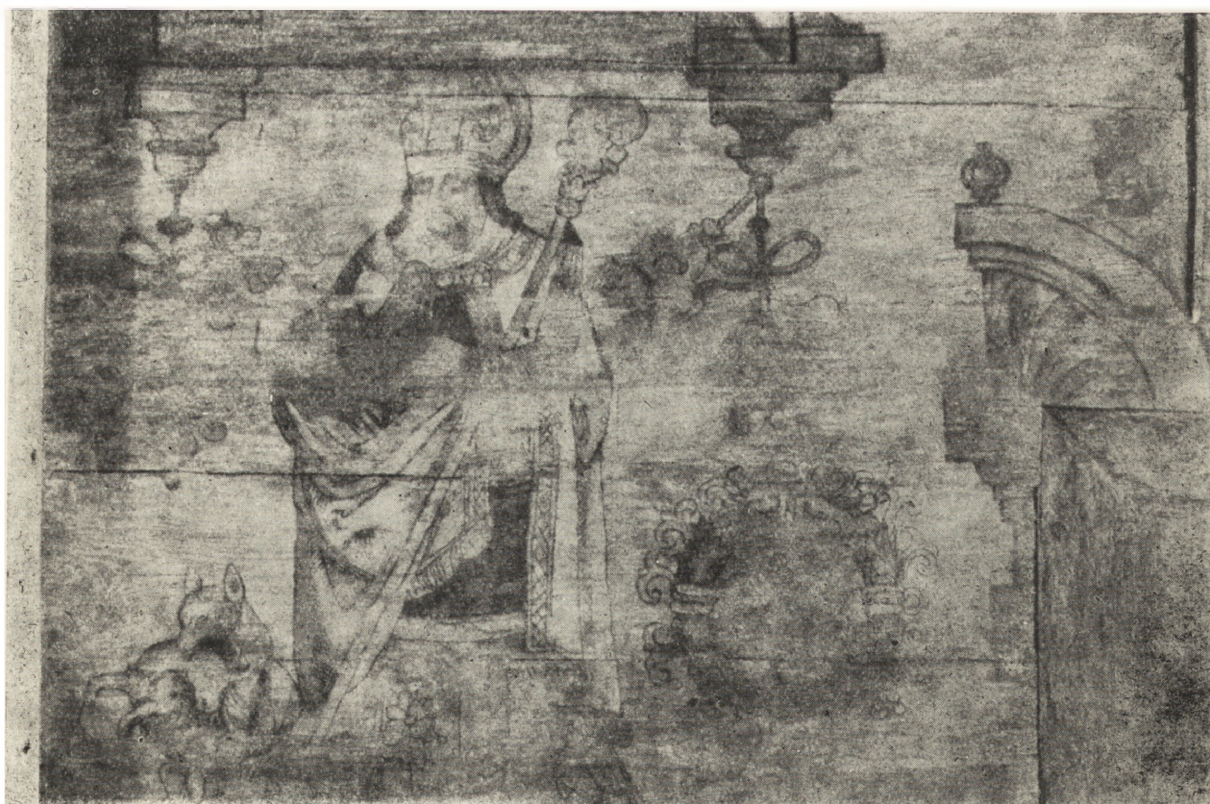
Ryc. 10. Nawa pd., św. Mikołaj — stan po konserwacji.  
(fot. Pracownia Konserwacji Zabytków)

6. Tuż pod oknem umieszczono postać św. Mikołaja w stroju pontyfikalnym z wilkiem u stóp, trzymającym w pysku koźle<sup>12</sup>.

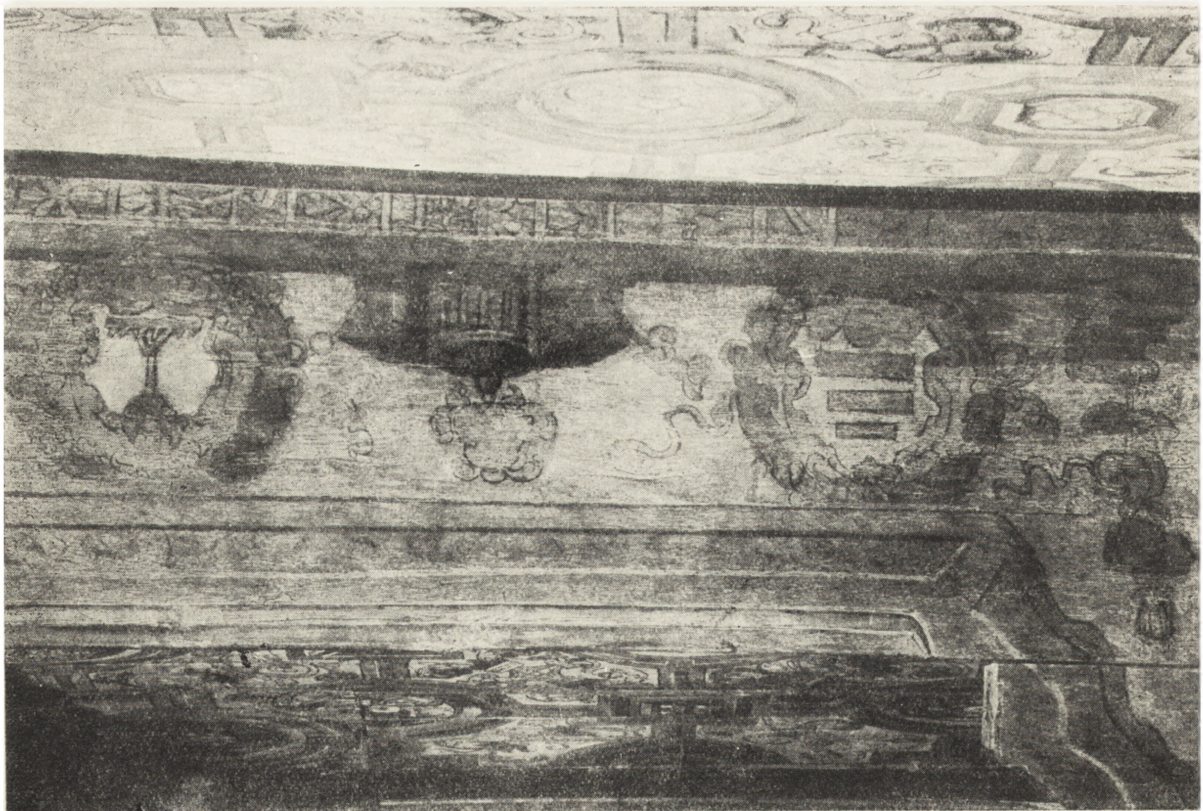
Ryc. 14. Zaskrzynienie pn., herby Grabie i Korczak — stan po konserwacji.  
(fot. Pracowni Konserwacji Zabytków)

Boguskiego: Rawicz (który powtórzono przy portalu prowadzącym do zakrystii). Na ścianie pld. znajdują się herby żony fundatora Izabelli Skorucianki: Korczak, oraz jej drugiego męża Jana Grabi: Grabie. Te same herby znajdują się na zaskrzynieniu nawy półn. Tam też umieszczono herb konsekratego kościoła, Andrzeja Noskowskiego: Łada z jego inicjałami. Herby fundatorów po raz trzeci powtórzono na stropie w nawie pld. W tympanonie portalu na ścianie pld. znajduje się herb Wojciecha Wendrogowskiego: Trzaska, oraz po lewej stronie okna zarzasy tarczy z mało czytelnym znakiem przypominającym herb Stretkowski (3 tarcze).

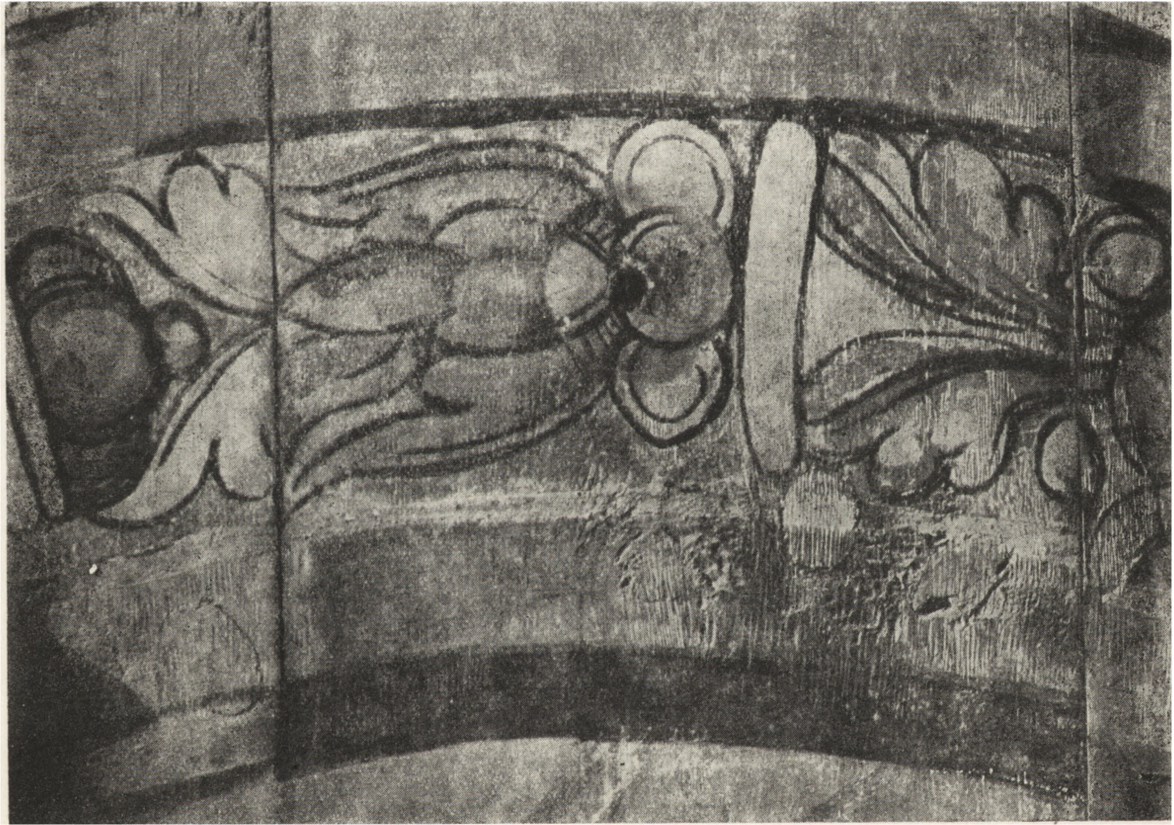
Ryc. 15. Prezbiterium, fragment stropu — stan po konserwacji z widocznym punktowaniem kresczkowym. (fot. Pracownia Konserwacji Zabytków)

Po zakitowaniu uszkodzeń drewna trocinami związanymi poliocetanem winylu polimeryzowanym w emulsji, usunięciu oleju z powierzchni malowidła w pńd.-zach. części nawy pńd., scalono polichromię, wypełniając ubytki farby drobnymi, rytmicznymi kreskami w kolorze najbliższego otoczenia, stawiając je wzdłuż desek.
